**RELATÓRIO TÉCNICO DE FISCALIZAÇÃO**  
**Nº 01/2023**

**Serviço Autônomo de Água e Esgoto**  
**Alvorada do Sul - SAAE**

**MARINGÁ - PR**  
**MARÇO/2023**

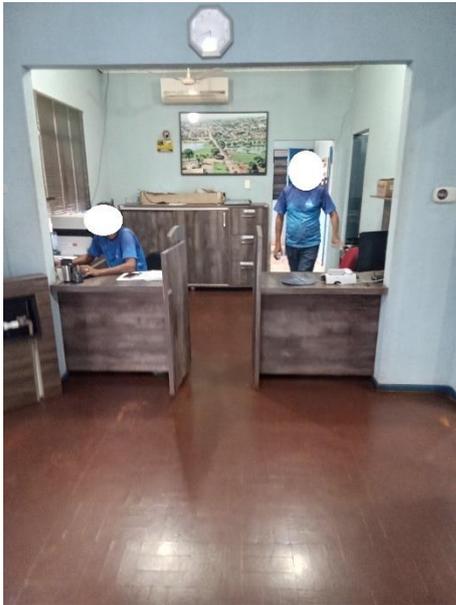
Foto 3 – Atendimento ao público

| <b>NÃO CONFORMIDADES</b> | <b>REFERÊNCIA LEGAL</b> | <b>REGISTRO</b> | <b>PRAZO PARA ADEQUAÇÃO</b> |
|---|--|---|---|
| Más condições das instalações das agências do prestador (espaço, instalações, informações) | Art. 5º, caput, X da Lei Federal nº 13.460/2017 | Foto 03 (falta de cadeira para usuário para espera e atendimento) | Em até 180 dias |

| <b>PROGRAMAS PARA AFERIÇÃO E MANUTENÇÃO DE MICROMEDIDORES</b> | <b>REFERÊNCIA LEGAL</b> | <b>REGISTRO</b> | <b>PRAZO PARA ADEQUAÇÃO</b> |
|--|--|--|---|
| Não dispor de estrutura adequada de atendimento aos usuários | Art. 5º, caput, X da Lei Federal nº 13.460/2017 | Fotos 3 e 11 | Em até 180 dias |

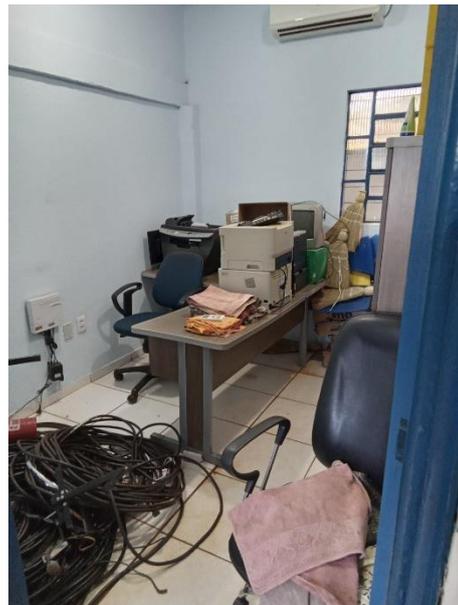
| <b>NÃO CONFORMIDADES</b> | <b>REFERÊNCIA LEGAL</b> | <b>REGISTRO</b> | <b>PRAZO PARA ADEQUAÇÃO</b> |
|---|--|---|---|
| A estrutura física não está em bom estado de conservação e manutenção | Art. 5º, caput, VIII da Lei Federal nº 13.460/2017 | Fotos 6, 7, 8, 9, 10 e 12 | Em até 180 dias |

Foto 6 – Sala administrativo/jurídico

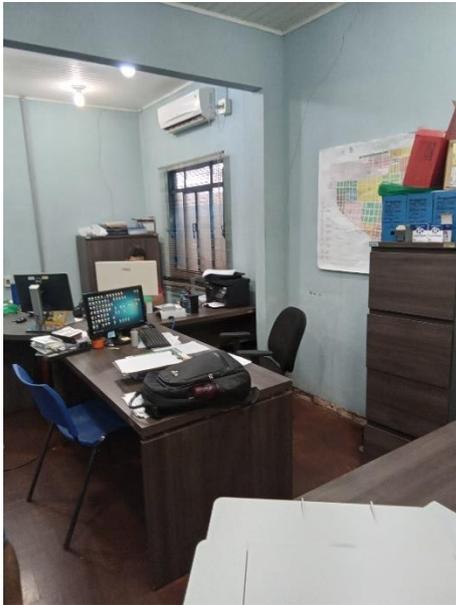
Foto 7 – Sala direção / contabilidade trincas na estrutura

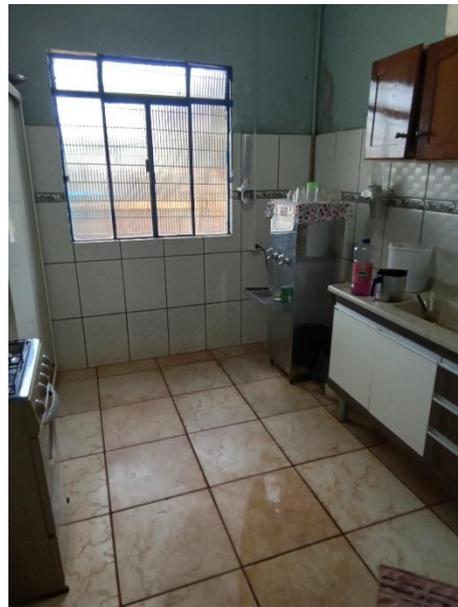
Foto 8 – Cozinha

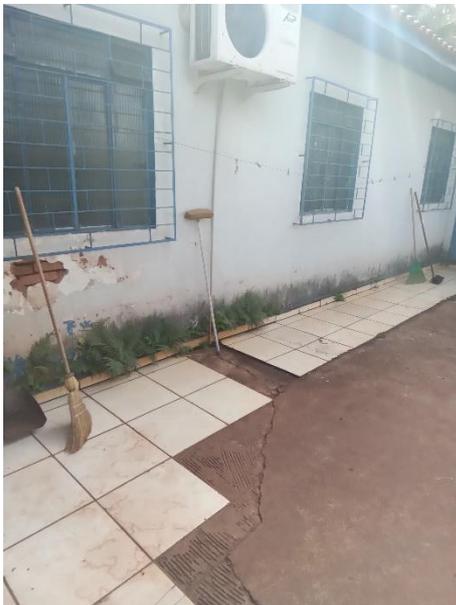
Foto 9 – Situação externa edificação sede

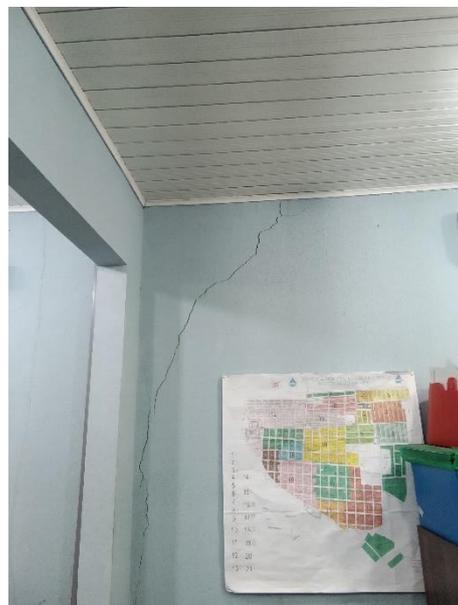
Foto 10 – Trinca estrutural na recepção (sede)

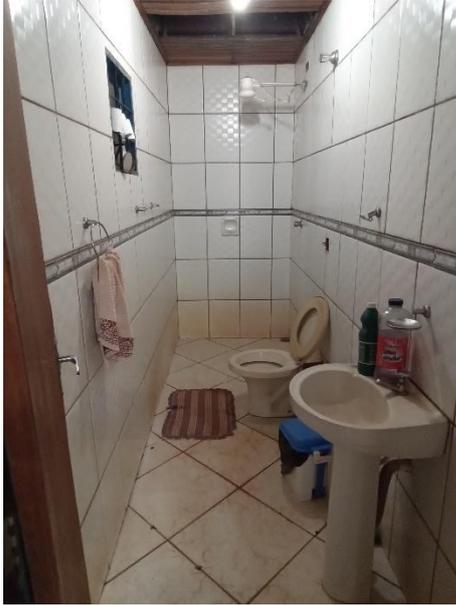
| <b>NÃO CONFORMIDADES</b> | <b>REFERÊNCIA LEGAL</b> | <b>REGISTRO</b> | <b>PRAZO PARA ADEQUAÇÃO</b> |
|---|--|---|---|
| Localização e acessibilidade das unidades do prestador não são boas | Art. 5º, caput, X da Lei Federal nº 13.460/2017 | Foto 11 | Em até 180 dias |

Foto 11 – BWC uso funcionários e usuários (feminino/masculino)

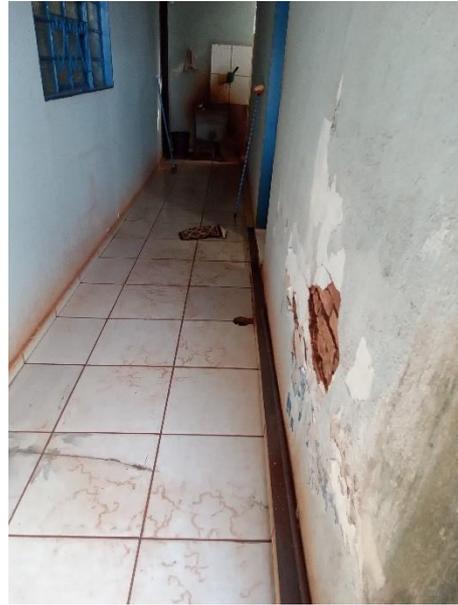
Foto 12 – Corredor de acesso para bwc

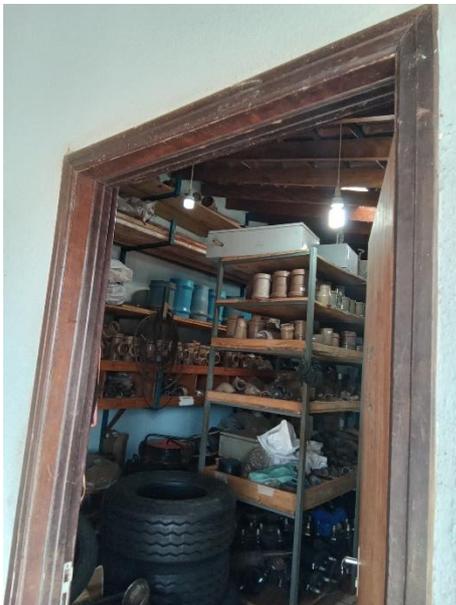
Foto 13 – Falta de identificação almoxarifado

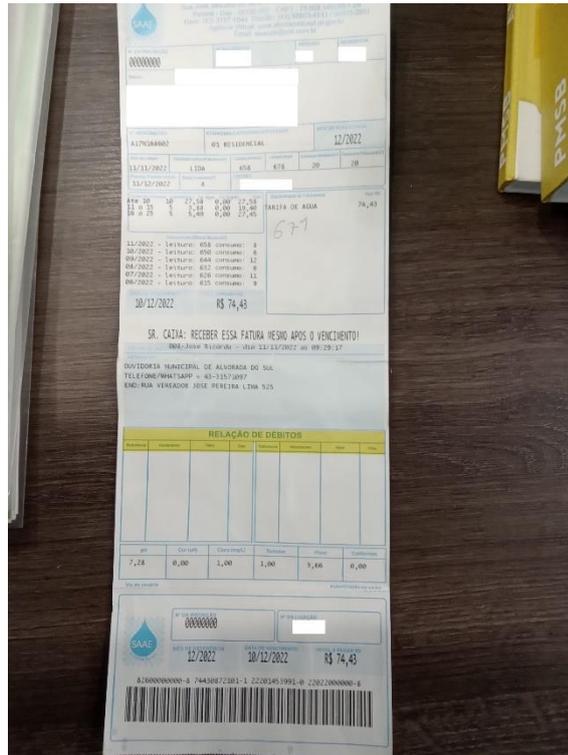
Foto 18 – Fatura consumidor

| <b>PROGRAMAS PARA AFERIÇÃO E MANUTENÇÃO DE MICROMEDIDORES</b> | <b>REFERÊNCIA LEGAL</b> | <b>REGISTRO</b> | <b>PRAZO PARA ADEQUAÇÃO</b> |
|--|--|--|---|
| Não foi dada publicidade à qualidade da água distribuída nos termos da legislação | Conforme regulamento aplicável ao prestador | Foto 18 (não foi publicado por rota) | Imediato |

Não foi identificada a publicação do telefone da ouvidoria do CISPAR na fatura no usuário identificado o mesmo como entidade reguladora (Foto 18).

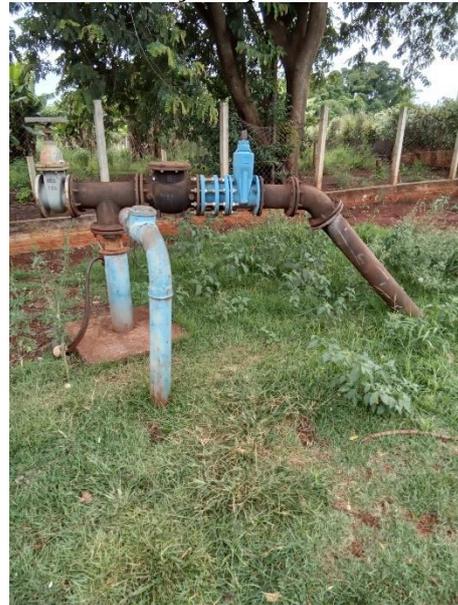
Foto 21 – Poço Itapui 1

| <b>NÃO CONFORMIDADES</b> | <b>REFERÊNCIA LEGAL</b> | <b>REGISTRO</b> | <b>PRAZO PARA ADEQUAÇÃO</b> |
|---|--|---|---|
| Ausência de tomada de água para coleta de água bruta | Art. 4.2 da NBR 12.212/1992 | Foto 21 | Imediato |

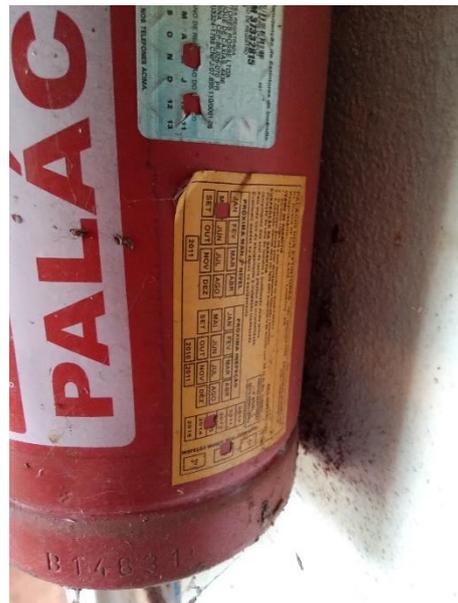
Foto 23 – Extintor vencido maio/2011

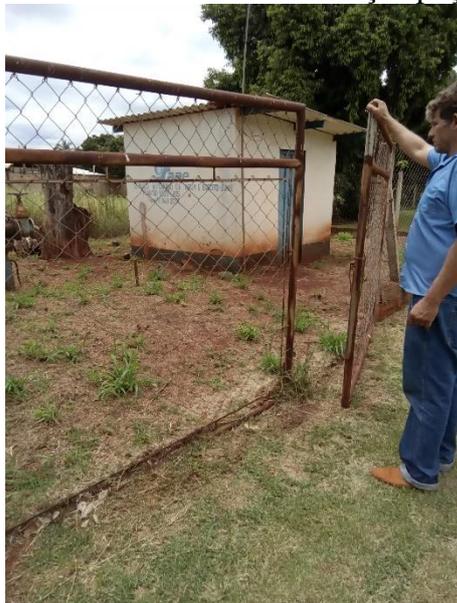
Foto 26 – Falta de identificação poço Itapui 2

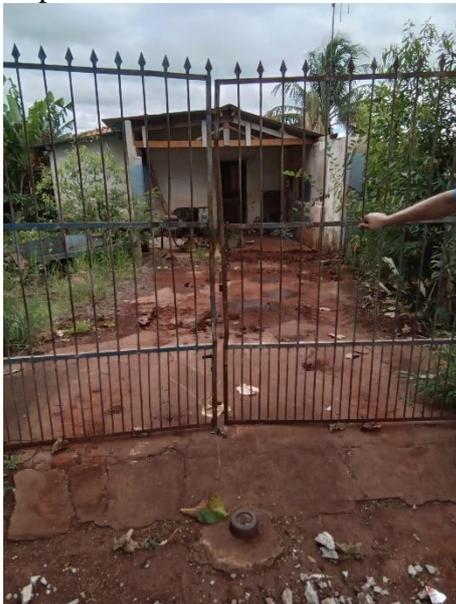
Foto 37 – Falta de identificação poço Rosa Imperatore Alves

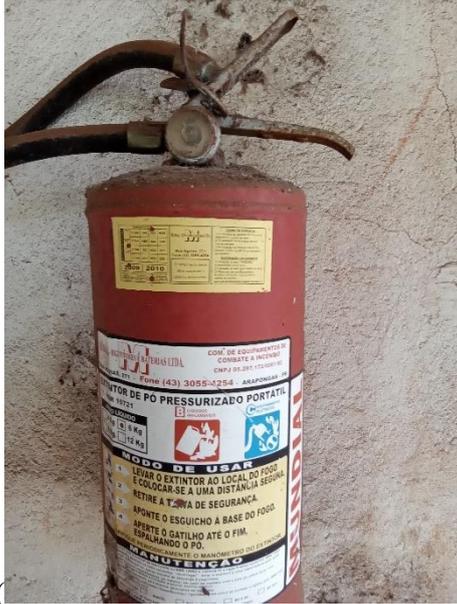
Foto 43 – Extintor vencido poço Rosa Imperatore Alves (fevereiro/2011)

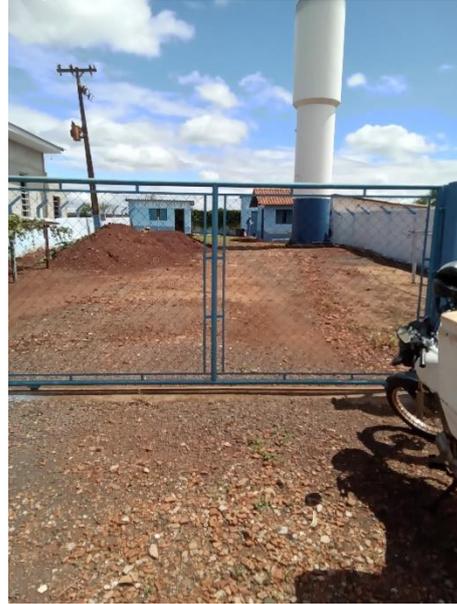
Foto 44 – Falta de identificação poço Distrito Esperança do Norte

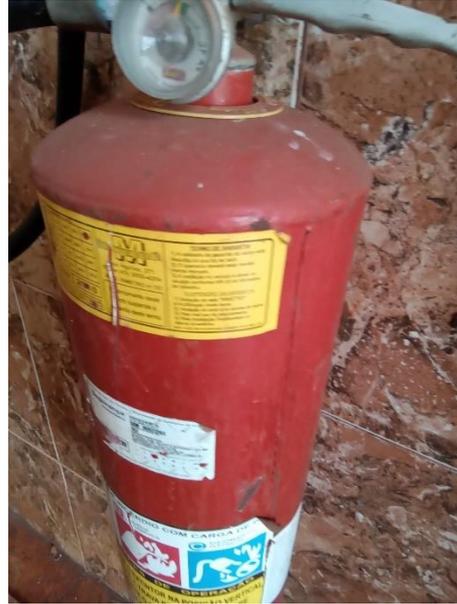
Foto 48 – Extintor vencido poço Esperança do Norte (fevereiro/2011)

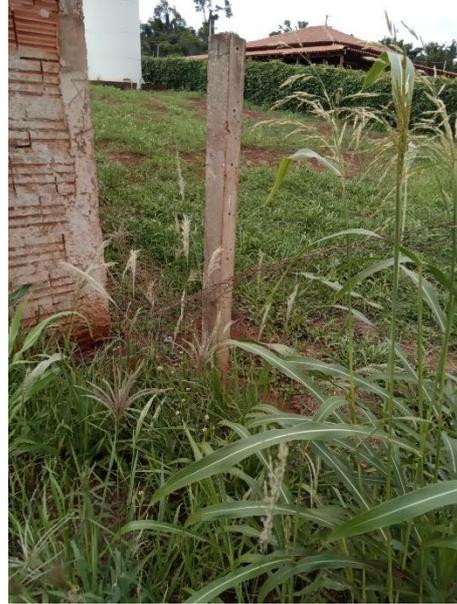
Foto 52 – Isolamento danificado poço Bem-te-Vi

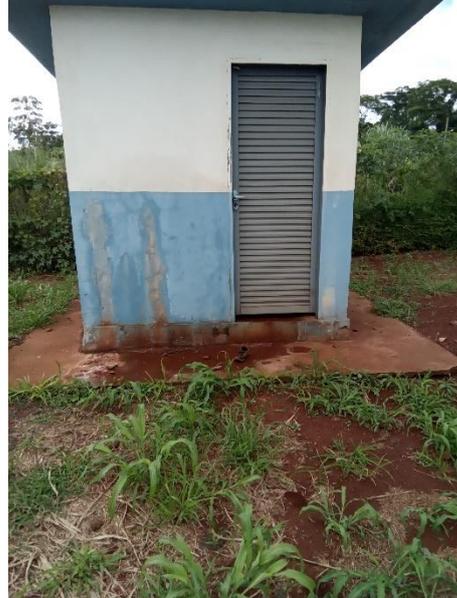
Foto 54 – Casa de comando com vazamento e falta de manutenção poço Bem-te-Vi

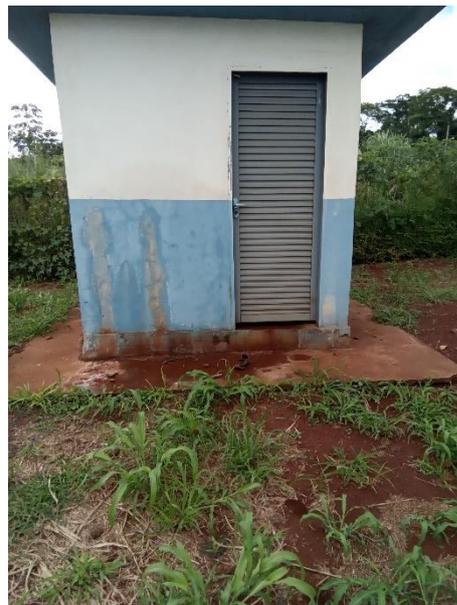
Foto 84 – Falta de identificação UTA Bem-te-vi

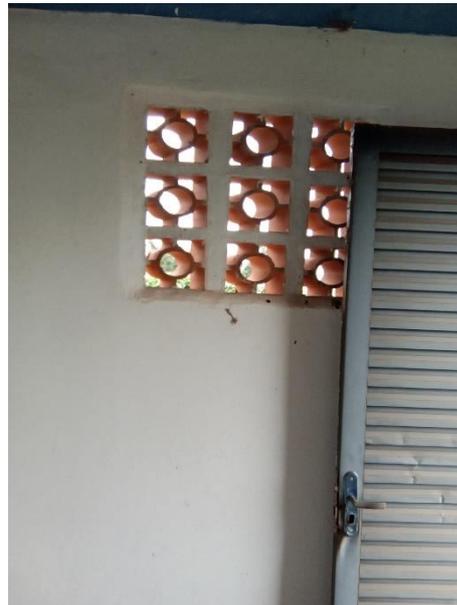
Foto 86 – Sem tela e porta com fechadura danificada na UTA Bem-te-vi

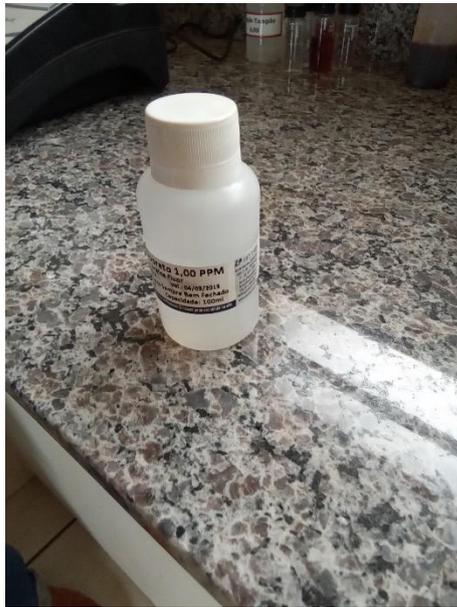
Foto 113 – Padrão fluoreto sede (Validade 04/03/2019)

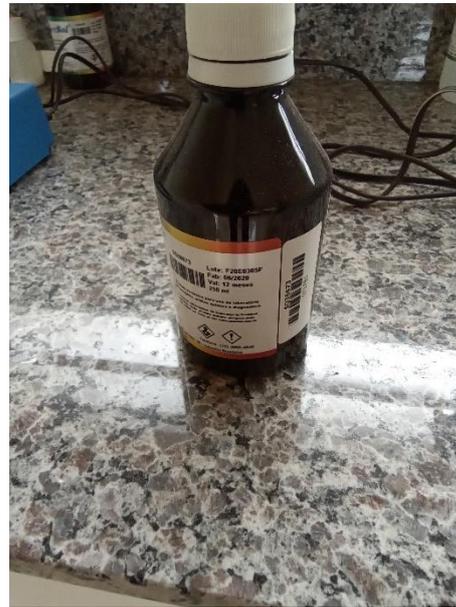
Foto 114 – Produto químico vencido sede (06/2021)

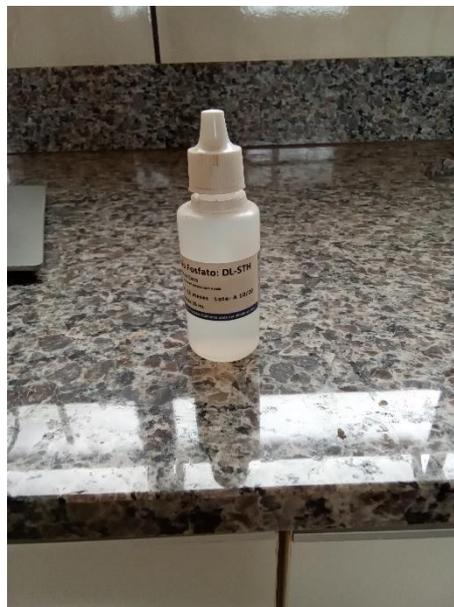
Foto 115 – Padrão fosfato vencido (10/2021) - sede
