RELATÓRIO TÉCNICO DE FISCALIZAÇÃO
Nº 05/2023

Serviço Autônomo de Água e Esgoto
Nova Fátima - SAAE

MARINGÁ - PR
MARÇO/2023

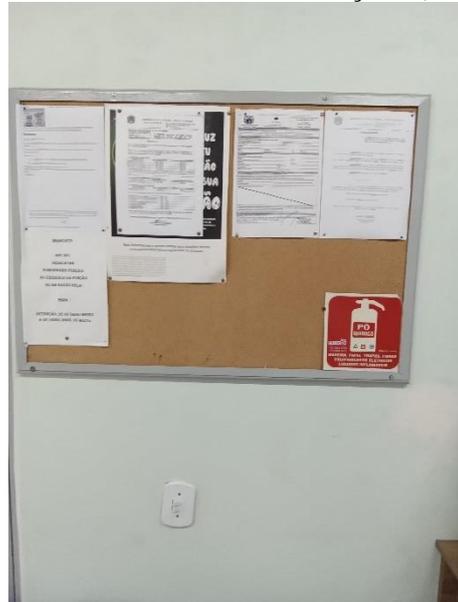
Foto 4 – Mural de informações (recepção)

Não ocorre disponibilidade das informações básicas aos usuários	Art. 6º, caput, VI da Lei Federal nº 13.460/2017	Foto 04 (falta informações no mural e site)	Imediato
Não possuir registro de reclamações e/ou solicitações dos usuários	Art. 15, <i>caput</i> , da Lei Federal nº 13.460/2017	Não identificado	Imediato
ESTRUTURA FÍSICA	REFERÊNCIA LEGAL	REGISTRO	PRAZO PARA ADEQUAÇÃO
A estrutura física não está em bom estado de conservação e manutenção	Art. 5º, caput, VIII da Lei Federal nº 13.460/2017	Edificação necessitando reforma	Em até 180 dias
Localização e acessibilidade das unidades do prestador não são boas	Art. 5º, caput, X da Lei Federal nº 13.460/2017	Foto 05	Em até 180 dias
Más condições das instalações das agências do prestador (espaço, instalações, informações)	Art. 5º, caput, X da Lei Federal nº 13.460/2017	Foto 04 (falta informações no mural e site)	Em até 180 dias
PRESTAÇÃO DE SERVIÇOS	REFERÊNCIA LEGAL	REGISTRO	PRAZO PARA ADEQUAÇÃO

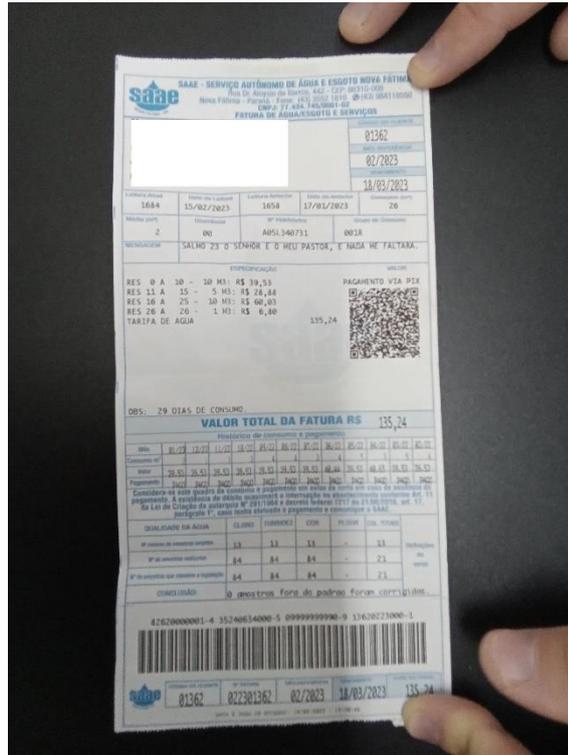
Foto 7 – Fatura consumidor

Não foi identificada a publicação do telefone da ouvidoria do CISPAR na fatura no usuário identificado o mesmo como entidade reguladora (Foto 07).

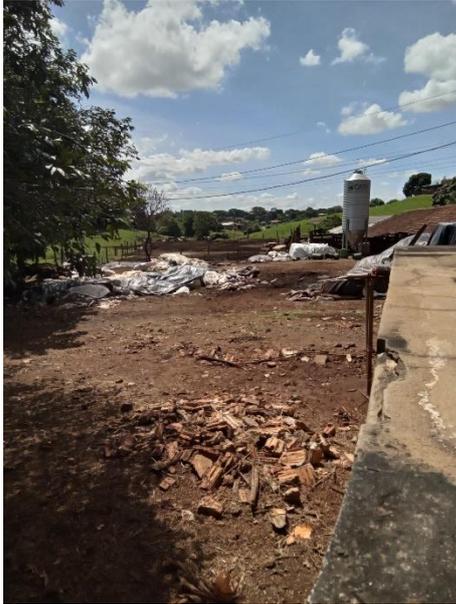
Foto 12 – Presença de animais no entorno das
captações: mina e poços Canedo 1 e 2

Existem animais habitando ou transitando na área	Normas e procedimentos técnicos pertinentes	Fotos 12 e 13	Imediato

Existência potenciais fontes de contaminação próximo a captação	Lei Estadual 12.726/1999	Fotos 12 e 14	Imediato
A área da laje de proteção é inferior a 1 m ²	NBR 12.244/2006		Em até 180 dias
Inexistência de bomba reserva à disposição	NBR 12.212/1992	Não identificado	Em até 240 dias
Não é realizada limpeza periódica do poço	NBR 12.212/1992	Não identificado	Imediato
Existem animais habitando ou transitando na área	Normas e procedimentos técnicos pertinentes	Foto 12 e 16	Imediato

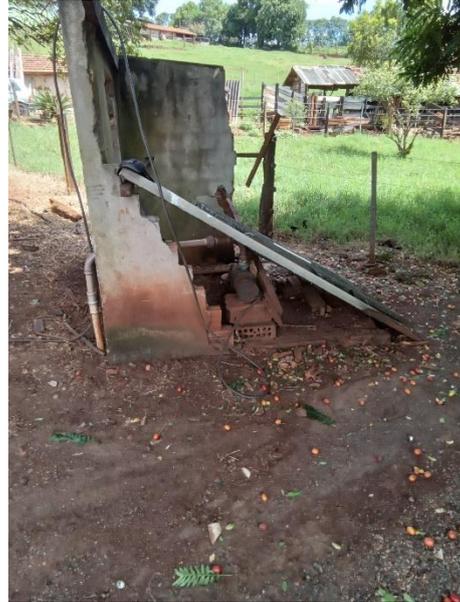
Foto 13 – Poço Canedo 01

NÃO CONFORMIDADES	REFERÊNCIA LEGAL	REGISTRO	PRAZO PARA ADEQUAÇÃO
A área não está devidamente cercada	Art. 2º, XI da Lei Federal 11.445/07	Foto 13	Em até 180 dias
As instalações não estão em bom estado de conservação?	NBR 5674/1999	Foto 13	Em até 180 dias
Ausência de conjunto moto bomba de reserva a disposição	Art. 5.3.2 da NBR 12.214/1992	Não identificado	Em até 180 dias
Ausência de extintor	Art. 10.9 da NR 10, art 23.1 da NR 23 e Art 5.2.1.1 da NPT 021/2014 do Corpo de Bombeiros do Paraná	Foto 20	Imediato
Ausência de identificação da área (conforme outorga IAT)	Art. 2º, XI da Lei Federal 11.445/07	Foto 13	Imediato
Ausência de tomada de água para coleta de água bruta	Art. 4.2 da NBR 12.212/1992	Não identificado	Imediato
Ausência de monitoramento dos parâmetros de qualidade de água	Portaria GM/SM 5/2017 alterada pela GM/SM 888/2021	Anexo 04 (falta de análises microbiológicas)	Imediato
As instalações elétricas não são adequadas	NBR 5410/1997 e NBR 5410/1997	Fotos 20, 23 e 24	Em até 180 dias

Ausência de manutenção, limpeza, conservação e segurança	Normas e procedimentos técnicos pertinentes	Fotos 13, 20, 23 e 24	Imediato
Inexistência de Relatório Operacional	Item 3.1.3 Manual de Fiscalização ORCIPAR	Não identificado	Em até 180 dias
Ausência de medição de nível	Art 4.2 da NBR da NBR 12.212/1992	Não identificado	Em até 180 dias
Existência potenciais fontes de contaminação próximo a captação	Lei Estadual 12.726/1999	Foto 12 e Figura 03	Imediato
O tubo de revestimento do poço não está distante 50 cm da superfície	NBR 12.244/2006	Foto 13	Em até 180 dias
Inexistência de laje de proteção ao redor do poço	NBR 12.244/2006	Foto 13	Em até 180 dias
Inexistência de horímetro em funcionamento	NBR 12.212/1992	Foto 23	Em até 180 dias
Inexistência de bomba reserva à disposição	NBR 12.212/1992	Não identificado	Em até 240 dias
Não é realizada limpeza periódica do poço	NBR 12.212/1992	Não identificado	Imediato

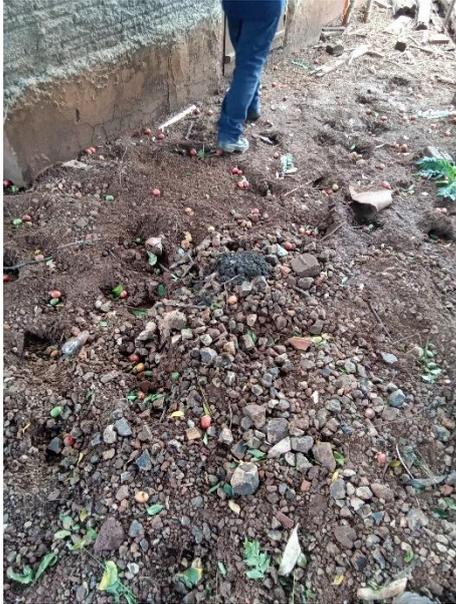
Foto 16 – Vestígio da presença de animais dentro da área de isolamento captação mina Canedo

NÃO CONFORMIDADES	REFERÊNCIA LEGAL	REGISTRO	PRAZO PARA ADEQUAÇÃO
A área não está devidamente cercada	Art. 2º, XI da Lei Federal 11.445/07	Foto 16 (presença de animais)	Em até 180 dias
As instalações não estão em bom estado de conservação?	NBR 5674/1999	Fotos 14, 20 e 22	Em até 180 dias
Ausência de conjunto moto bomba de reserva a disposição	Art. 5.3.2 da NBR 12.214/1992	Não identificado	Em até 180 dias

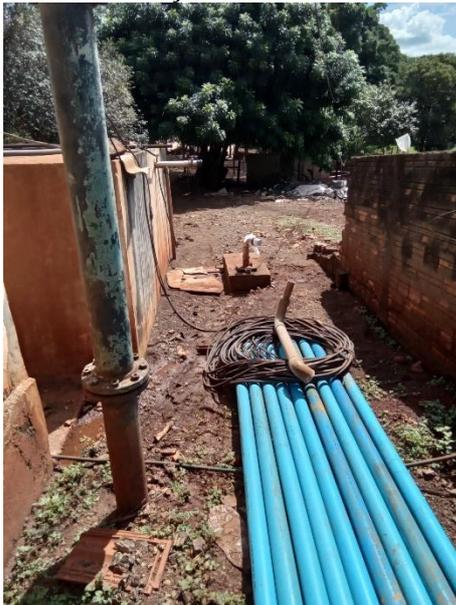
Foto 18 – Poço Canedo 2

NÃO CONFORMIDADES	REFERÊNCIA LEGAL	REGISTRO	PRAZO PARA ADEQUAÇÃO
A área não está devidamente cercada	Art. 2º, XI da Lei Federal 11.445/07	Foto 18	Em até 180 dias
As instalações não estão em bom estado de conservação?	NBR 5674/1999	Foto 18	Em até 180 dias
Ausência de conjunto moto bomba de reserva a disposição	Art. 5.3.2 da NBR 12.214/1992	Não identificado	Em até 180 dias
Ausência de extintor	Art. 10.9 da NR 10, art 23.1 da NR 23 e Art 5.2.1.1 da NPT 021/2014 do Corpo de Bombeiros do Paraná	Não identificado	Imediato
Ausência de identificação da área (conforme outorga IAT)	Art. 2º, XI da Lei Federal 11.445/07	Foto 18	Imediato
Ausência de tomada de água para coleta de água bruta	Art. 4.2 da NBR 12.212/1992	Foto 18	Imediato
Ausência de monitoramento dos parâmetros de qualidade de água	Portaria GM/SM 5/2017 alterada pela GM/SM 888/2021	Anexos 3, 4 e 5 (não apresentado laudos semestrais e análises microbiológicas)	Imediato

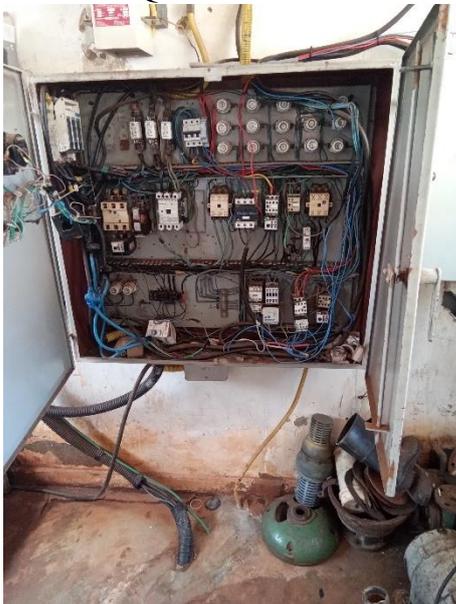
Foto 22 – Quadro de comando mina

Inexistência de diagrama unifilar atualizado no quadro com especificações do sistema de aterramento	Art 10.2.3 da NR10 e art 6.4 da NBR 5419/2001	Foto 22	Em até 180 dias
As instalações não estão em bom estado de conservação.	NBR 5674/1999	Foto 22	Em até 180 dias
Falta de registros de manutenções na casa de comando	NBR 15.575/2021	Não identificado	Em até 180 dias
Ausência de manutenção, limpeza, conservação e segurança	Normas e procedimentos técnicos pertinentes	Fotos 12, 14, 16, 17 e 22	Imediato
Inexistência de Relatório Operacional	Item 3.1.3 Manual de Fiscalização ORCIPAR	Não identificado	Em até 180 dias
Ausência de medição de nível	Art 4.2 da NBR da NBR 12.212/1992	Não identificado	Em até 180 dias

As instalações elétricas não são adequadas	NBR 5410/1997 e NBR 5410/1997	Foto 22	Em até 180 dias
As instalações elétricas não estão em bom estado de conservação	NBR 5410/1997 e NBR 5410/1997	Foto 22	Em até 180 dias

- Deve ser realizado aterramento dos quadros de energia (NR 10);
- Deve ser instalado IDR (Interruptor Diferencial Residual) nos quadros de energia (NR 10);
- Colocar tela mosquiteira nas aberturas (recomenda deixar com tijolos vazados as aberturas para iluminação e ventilação);
- Recomenda-se a aquisição de geradores de energia para uso em situações de emergência.
- Relatórios devem estar assinados pelo diretor e pelo responsável técnico (deixar via para arquivo físico).
- Acesso para captações da Vila Rural necessitam melhorias.

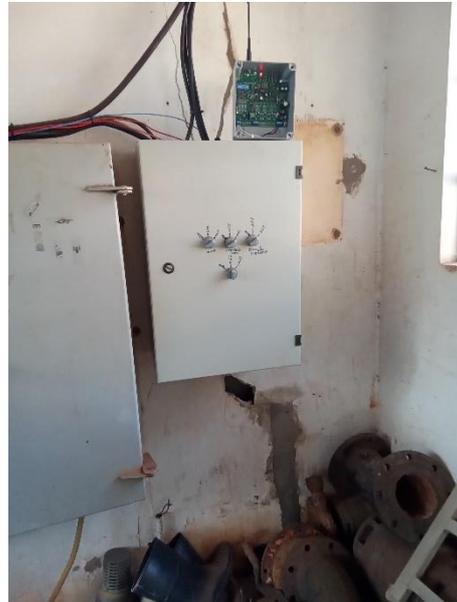
Foto 23 – Frente quadro de comando poços 1 e 2 Canedo

As instalações elétricas não estão em bom estado de conservação	NBR 5410/1997 e NBR 5410/1997	Fotos 20, 23 e 24	Em até 180 dias
Inexistência de registros das manutenções realizadas no quadro e demais itens pertencentes a parte elétrica	NBR 5419/2001 e NBR 5410/1997	Não identificado	Imediato
Inexistência de diagrama unifilar atualizado no quadro com especificações do sistema de aterramento	Art 10.2.3 da NR10 e art 6.4 da NBR 5419/2001	Foto 24	Em até 180 dias
As instalações não estão em bom estado de conservação.	NBR 5674/1999	Fotos 13, 20, 23 e 24	Em até 180 dias
Falta de registros de manutenções na casa de comando	NBR 15.575/2021	Não identificado	Em até 180 dias

Inexistência de horímetro em funcionamento	NBR 12.212/1992	Foto 23	Em até 180 dias
Inexistência de bomba reserva à disposição	NBR 12.212/1992	Não identificado	Em até 240 dias
Não é realizada limpeza periódica do poço	NBR 12.212/1992	Não identificado	Imediato
Existem animais habitando ou transitando na área	Normas e procedimentos técnicos pertinentes	Foto 12 e Figura 03	Imediato

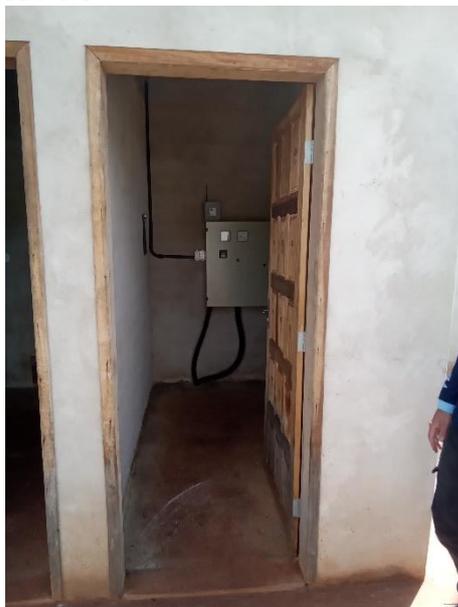
Foto 26 – Casa de Comando Captação Maria Xavier

Ausência de extintor	Art. 10.9 da NR 10, art 23.1 da NR 23 e Art 5.2.1.1 da NPT 021/2014 do Corpo de Bombeiros do Paraná	Foto 26	Imediato
Ausência de identificação da área (conforme outorga IAT)	Art. 2º, XI da Lei Federal 11.445/07	Foto 25	Imediato
Ausência de tomada de água para coleta de água bruta	Art. 4.2 da NBR 12.212/1992	Não identificado	Imediato
As instalações elétricas não são adequadas	NBR 5410/1997 e NBR 5410/1997	Falta aterramento	Em até 180 dias
Inexistência de diagrama unifilar atualizado no quadro com especificações do sistema de aterramento	Art 10.2.3 da NR10 e art 6.4 da NBR 5419/2001	Foto 28	Em até 180 dias
Falta de registros de manutenções na casa de comando	NBR 15.575/2021	Não identificado	Em até 180 dias
Inexistência de Relatório Operacional	Item 3.1.3 Manual de Fiscalização ORCIPAR	Não identificado	Em até 180 dias
Ausência de medição de nível	Art 4.2 da NBR da NBR 12.212/1992	Não identificado	Em até 180 dias

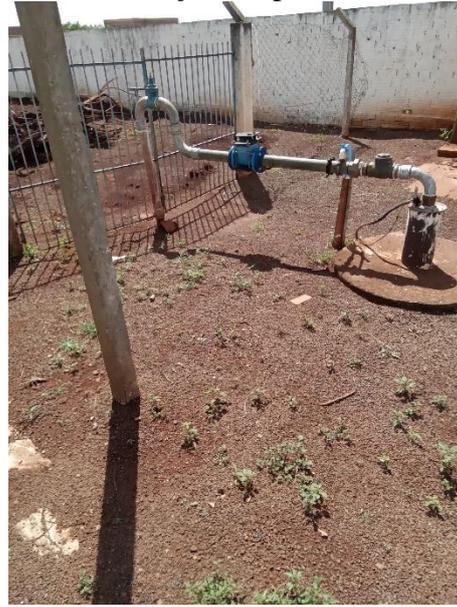
Foto 29 – Poço Campo

NÃO CONFORMIDADES	REFERÊNCIA LEGAL	REGISTRO	PRAZO PARA ADEQUAÇÃO
A área não está devidamente cercada	Art. 2º, XI da Lei Federal 11.445/07	Foto 29	Em até 180 dias

A espessura da laje de proteção é inferior a 15 cm	NBR 12.244/2006	Foto 29	Em até 180 dias
Inexistência de bomba reserva à disposição	NBR 12.212/1992	Não identificado	Em até 240 dias
Não é realizada limpeza periódica do poço	NBR 12.212/1992	Não identificado	Imediato

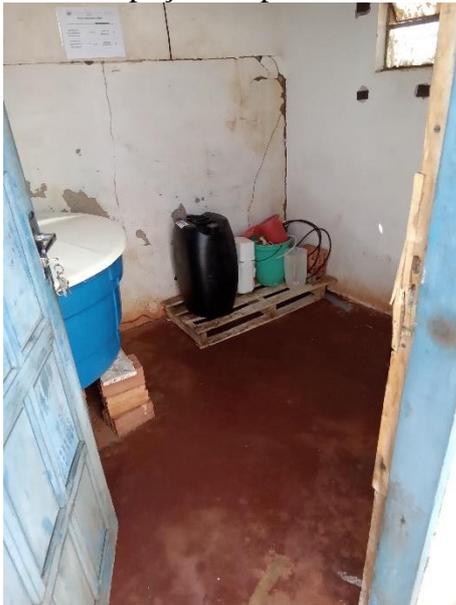
Foto 30 – Necessidade de reforma casa de comando poço Campo

As instalações não estão em bom estado de conservação?	NBR 5674/1999	Foto 30	Em até 180 dias
Ausência de conjunto moto bomba de reserva a disposição	Art. 5.3.2 da NBR 12.214/1992	Não identificado	Em até 180 dias
Ausência de extintor	Art. 10.9 da NR 10, art 23.1 da NR 23 e Art 5.2.1.1 da NPT 021/2014 do Corpo de Bombeiros do Paraná	Não identificado	Imediato
Ausência de identificação da área (conforme outorga IAT)	Art. 2º, XI da Lei Federal 11.445/07	Foto 29	Imediato
Ausência de tomada de água para coleta de água bruta	Art. 4.2 da NBR 12.212/1992	Foto 29	Imediato
As instalações elétricas não são adequadas	NBR 5410/1997 e NBR 5410/1997	Foto 32 (falta IDR e aterramento)	Em até 180 dias
As instalações elétricas não estão em bom estado de conservação	NBR 5410/1997 e NBR 5410/1997	Foto 32	Em até 180 dias
Inexistência de registros das manutenções realizadas no quadro e demais itens pertencentes a parte elétrica	NBR 5419/2001 e NBR 5410/1997	Não identificado	Imediato

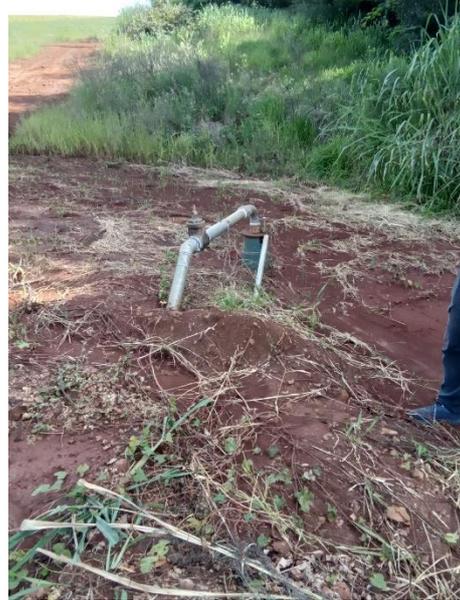
Foto 33 – Poço 01 Vila Rural

NÃO CONFORMIDADES	REFERÊNCIA LEGAL	REGISTRO	PRAZO PARA ADEQUAÇÃO
A área não está devidamente cercada	Art. 2º, XI da Lei Federal 11.445/07	Foto 33	Em até 180 dias
As instalações não estão em bom estado de conservação?	NBR 5674/1999	Foto 33	Em até 180 dias
Ausência de conjunto moto bomba de reserva a disposição	Art. 5.3.2 da NBR 12.214/1992	Não identificado	Em até 180 dias
Ausência de extintor	Art. 10.9 da NR 10, art 23.1 da NR 23 e Art 5.2.1.1 da NPT 021/2014 do Corpo de Bombeiros do Paraná	Foto 37 (não identificado)	Imediato
Ausência de identificação da área (conforme outorga IAT)	Art. 2º, XI da Lei Federal 11.445/07	Foto 33	Imediato
Ausência de tomada de água para coleta de água bruta	Art. 4.2 da NBR 12.212/1992	Foto 33	Imediato
Ausência de monitoramento dos parâmetros de qualidade de água	Portaria GM/SM 5/2017 alterada pela GM/SM 888/2021	Anexos 3, 4 e 5 (não entregue as semestrais e análises microbiológicas)	Imediato

Ausência de macromedidor	Art 4.2 da NBR da NBR 12.212/1992	Foto 33	Em até 240 dias
As instalações elétricas não são adequadas	NBR 5410/1997 e NBR 5410/1997	Foto 39	Em até 180 dias

Ausência de medição de nível	Art 4.2 da NBR da NBR 12.212/1992	Não identificado	Em até 180 dias
Inexistência de laje de proteção ao redor do poço	NBR 12.244/2006	Foto 33	Em até 180 dias
Inexistência de bomba reserva à disposição	NBR 12.212/1992	Não identificado	Em até 240 dias
Não é realizada limpeza periódica do poço	NBR 12.212/1992	Não identificado	Imediato

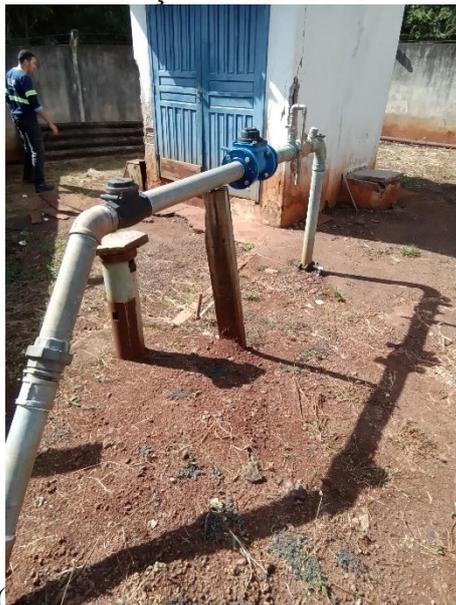
Foto 34 – Poço 02 Vila Rural

Ausência de identificação da área (conforme outorga IAT)	Art. 2º, XI da Lei Federal 11.445/07	Foto 34	Imediato
Ausência de monitoramento dos parâmetros de qualidade de água	Portaria GM/SM 5/2017 alterada pela GM/SM 888/2021	Anexos 3, 4 e 5 (semestrais e microbiológicas)	Imediato
As instalações elétricas não são adequadas	NBR 5410/1997 e NBR 5410/1997	Foto 39 (falta IDR e aterramento)	Em até 180 dias
As instalações elétricas não estão em bom estado de conservação	NBR 5410/1997 e NBR 5410/1997	Foto 39 (fios soltos)	Em até 180 dias
Inexistência de registros das manutenções realizadas no quadro e demais itens pertencentes a parte elétrica	NBR 5419/2001 e NBR 5410/1997	Não identificado	Imediato
Inexistência de diagrama unifilar atualizado no quadro com especificações do sistema de aterramento	Art 10.2.3 da NR10 e art 6.4 da NBR 5419/2001	Foto 39	Em até 180 dias
As instalações não estão em bom estado de conservação.	NBR 5674/1999	Foto 39 (fios soltos)	Em até 180 dias

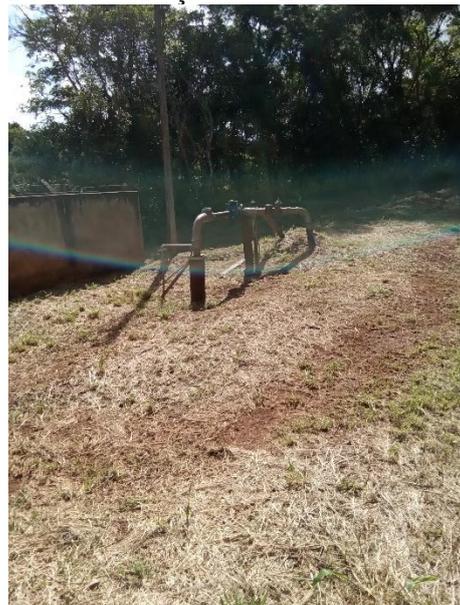
Foto 35 – Poço 03 Vila Rural

NÃO CONFORMIDADES	REFERÊNCIA LEGAL	REGISTRO	PRAZO PARA ADEQUAÇÃO
A área não está devidamente cercada	Art. 2º, XI da Lei Federal 11.445/07	Foto 35	Em até 180 dias
Ausência de conjunto moto bomba de reserva a disposição	Art. 5.3.2 da NBR 12.214/1992	Não identificado	Em até 180 dias
Ausência de extintor	Art. 10.9 da NR 10, art 23.1 da NR 23 e Art 5.2.1.1 da NPT 021/2014 do Corpo de Bombeiros do Paraná	Não identificado	Imediato
Ausência de identificação da área (conforme outorga IAT)	Art. 2º, XI da Lei Federal 11.445/07	Foto 35	Imediato
Ausência de tomada de água para coleta de água bruta	Art. 4.2 da NBR 12.212/1992	Foto 35	Imediato
Ausência de monitoramento dos parâmetros de qualidade de água	Portaria GM/SM 5/2017 alterada pela GM/SM 888/2021	Anexos 3, 4 e 5 (falta de análises semestrais e microbiológicas)	Imediato
Ausência de macromedidor	Art 4.2 da NBR da NBR 12.212/1992		Em até 240 dias
As instalações elétricas não são adequadas	NBR 5410/1997 e NBR 5410/1997	Foto 39 (falta IDR e aterramento)	Em até 180 dias

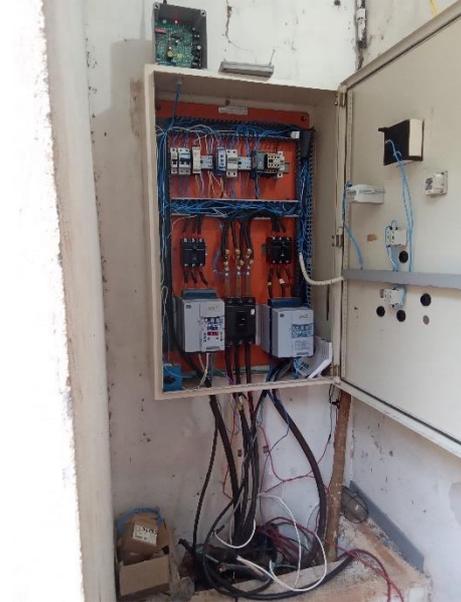
Foto 39 – Quadro de comando poço 1,2 e 3 da Vila Rural

As instalações elétricas não estão em bom estado de conservação	NBR 5410/1997 e NBR 5410/1997	Foto 39 (fios soltos, falta de aterramento e IDR)	Em até 180 dias
Inexistência de registros das manutenções realizadas no quadro e demais itens pertencentes a parte elétrica	NBR 5419/2001 e NBR 5410/1997	Não identificado	Imediato
Inexistência de diagrama unifilar atualizado no quadro com especificações do sistema de aterramento	Art 10.2.3 da NR10 e art 6.4 da NBR 5419/2001	Foto 39	Em até 180 dias
As instalações não estão em bom estado de conservação.	NBR 5674/1999	Foto 33	Em até 180 dias
Falta de registros de manutenções na casa de comando	NBR 15.575/2021	Foto 37	Em até 180 dias
Ausência de manutenção, limpeza, conservação e segurança	Normas e procedimentos técnicos pertinentes	Foto 33	Imediato
Inexistência de Relatório Operacional	Item 3.1.3 Manual de Fiscalização ORCIPAR	Não identificado	Em até 180 dias

As instalações elétricas não estão em bom estado de conservação	NBR 5410/1997 e NBR 5410/1997	Foto 39 (fios soltos)	Em até 180 dias
Inexistência de registros das manutenções realizadas no quadro e demais itens pertencentes a parte elétrica	NBR 5419/2001 e NBR 5410/1997	Não identificado	Imediato
Inexistência de diagrama unifilar atualizado no quadro com especificações do sistema de aterramento	Art 10.2.3 da NR10 e art 6.4 da NBR 5419/2001	Foto 39	Em até 180 dias
As instalações não estão em bom estado de conservação.	NBR 5674/1999	Foto 39 (fios soltos)	Em até 180 dias

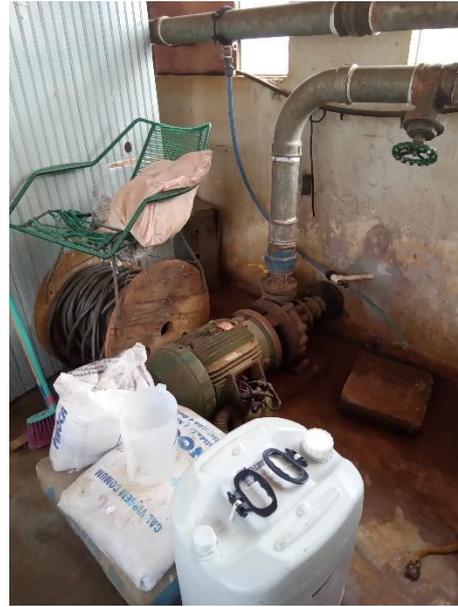
Foto 44 – Falta de identificação na elevatória Foto 45 – Conjunto motobomba elevatória

NÃO CONFORMIDADES	REFERÊNCIA LEGAL	REGISTRO	PRAZO PARA ADEQUAÇÃO
A área não é isolada (com perímetro de segurança contra acesso de pessoas não autorizadas e animais)	Art. 2º, XI da Lei Federal 11.445/07	Foto 48 (isolamento danificado)	Em até 180 dias
A área não é sinalizada (identificando seu uso para abastecimento público e nome)	Art. 2º, XI da Lei Federal 11.445/07	Foto 44	Em até 180 dias
Os equipamentos não estão em bom estado de conservação	Normas e procedimentos técnicos pertinentes	Fotos 45 e 47	Em até 180 dias

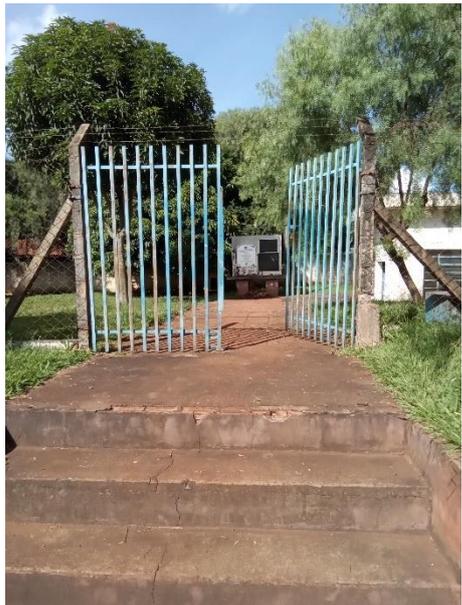
Foto 65 – Acesso REL e RSENT central

NÃO CONFORMIDADES	REFERÊNCIA LEGAL	REGISTRO	PRAZO PARA ADEQUAÇÃO
A área não é sinalizada (identificando a finalidade)	Art. 2º da Lei Federal 11.445/07	Fotos 65 e 68	Em até 180 dias
Existência de vazamentos aparentes	Art. 2º, XI da Lei Federal 11.445/07	Foto 68	Em até 180 dias
Instalações não estão dentro das normas de segurança (escada/guarda corpo)	Art 5.16 da NBR 12217/1994	Foto 69	Imediato
Aberturas de inspeção não estão adequadamente fechadas	Art 5.13 da NBR 12217/1994	Não identificado	Imediato
Reservatório sem tampas de inspeção em boas condições	Art. 5.13 da NBR 12217/1994	Não identificado	Imediato
Inexistência de telas de proteção contra entrada de insetos e pequenos animais nas tubulações de ventilação	Art. 5.14 da NBR 12217/1994	Não identificado	Imediato
Ventilação está inadequada	Art. 5.14 da NBR 12217/1994	Não identificado	Em até 180 dias
Instalação hidráulica não é adequada e não está em boas condições	NBR 12217/1994	Não identificado	Imediato

NÃO CONFORMIDADES	REFERÊNCIA LEGAL	REGISTRO	PRAZO PARA ADEQUAÇÃO
A área não é sinalizada (identificando a finalidade)	Art. 2º da Lei Federal 11.445/07	Fotos 65 e 71	Em até 180 dias
Existência de vazamentos aparentes	Art. 2º, XI da Lei Federal 11.445/07	Foto 72	Em até 180 dias
Existência de locais sem guarda-corpos ou escadas ou em situação inadequada	Art. 5.16 da NBR 12217/1994	Foto 71	Imediato
Aberturas de inspeção não estão adequadamente fechadas	Art 5.13 da NBR 12217/1994	Não identificado	Imediato
Reservatório sem tampas de inspeção em boas condições	Art. 5.13 da NBR 12217/1994	Não identificado	Imediato
Inexistência de telas de proteção contra entrada de insetos e pequenos animais nas tubulações de ventilação	Art. 5.14 da NBR 12217/1994	Não identificado	Imediato
Instalação hidráulica não é adequada e não está em boas condições	NBR 12217/1994	Não identificado	Imediato
Não há medidor de nível. Não é feito acompanhamento e anotação	Art. 5.15.1 da NBR 12217/1994	Não identificado	Imediato
