**RELATÓRIO TÉCNICO DE
FISCALIZAÇÃO 19/2022
SEMAE – SECRETARIA
MUNICIPAL DE ÁGUA E
ESGOTO**

**Secretaria Municipal de Água e Esgoto
Mercedes - SEMAE**

**MARINGÁ - PR
NOVEMBRO/2022**

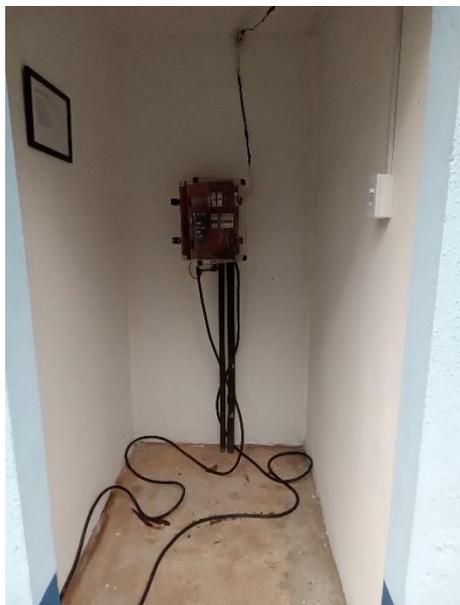
Foto 14 – Sem abertura para iluminação e ventilação e sem porta na casa de comando

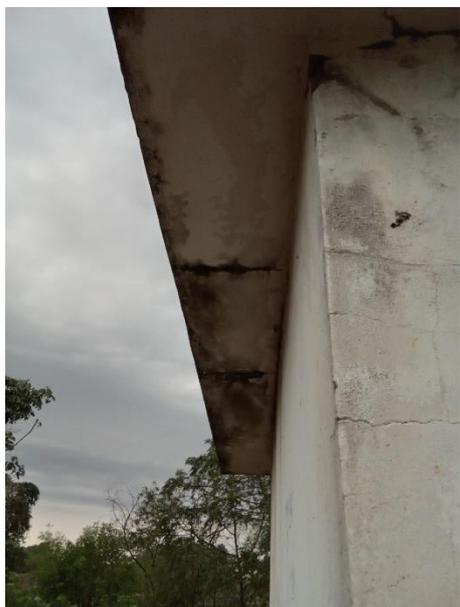
Foto 42 – Falta de manutenção poço Nova Iguaçu

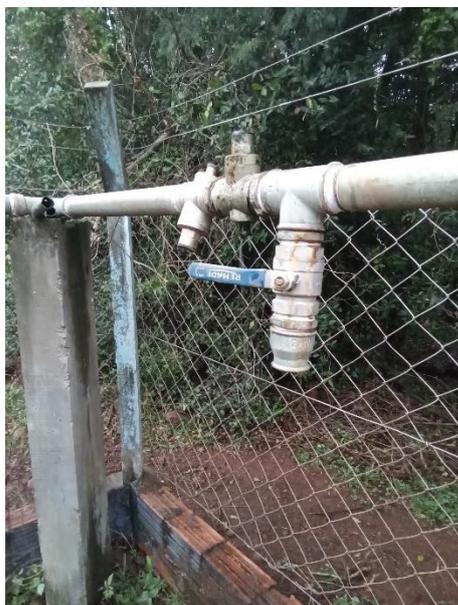
A espessura da laje de proteção é inferior a 15 cm	NBR 12.244/2006	Foto 45	Em até 180 dias
Inexistência de horímetro em funcionamento	NBR 12.212/1992	Foto 46	Em até 180 dias
Não é realizada limpeza periódica do poço	NBR 12.212/1992		Imediato

Foto 50 – Vazamentos aparentes tubulação poço São Marcos

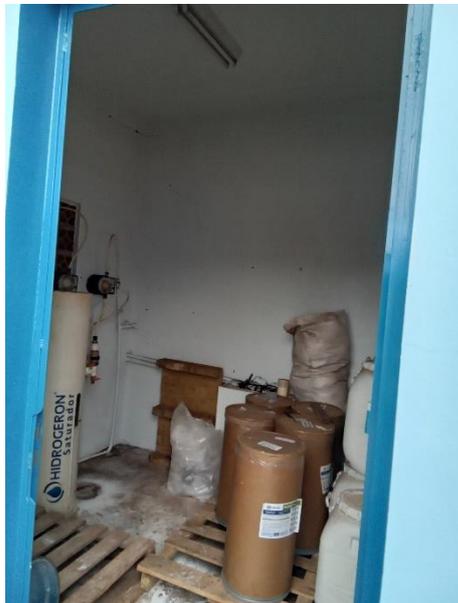
NÃO CONFORMIDADES	REFERÊNCIA LEGAL	REGISTRO	PRAZO PARA ADEQUAÇÃO
A área não é sinalizada (identificando a finalidade)	Art, 2º, XI da Lei Federal 11.445/07	Foto 52	Imediato
As condições de limpeza não são boas	Normas e procedimentos técnicos pertinentes	Foto 52 (separar sala)	Imediato

Estocagem inadequada de produtos químico	Normas e procedimentos técnicos pertinentes	Foto 52 (organização)	Em até 180 dias
Ausência de EPIs para os operadores (óculos, luvas, etc.)	NR 15 e Art. 5.18.4 da NBR 13035/1993		Imediato
Sem registros de manutenções na casa de comando	NBR 15.575/2021		Em até 180 dias
Inexistência de Relatório Operacional	Item 3.1.3 Manual de Fiscalização ORCISPAR		Imediato

Foto 52 – Sala de química e unidade de tratamento sede

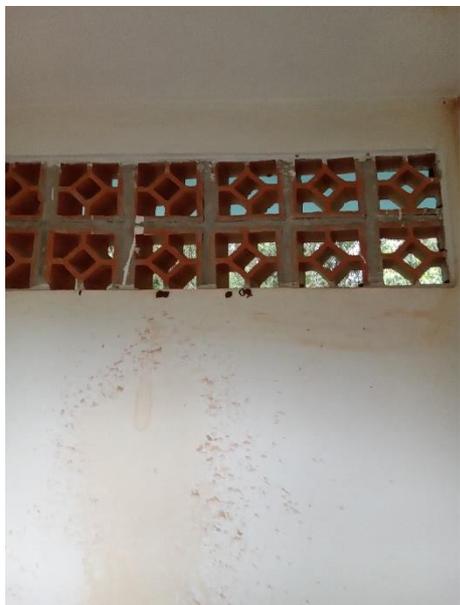
Foto 60 – Falta de tela mosquiteira abertura
UTA Linha Gruta

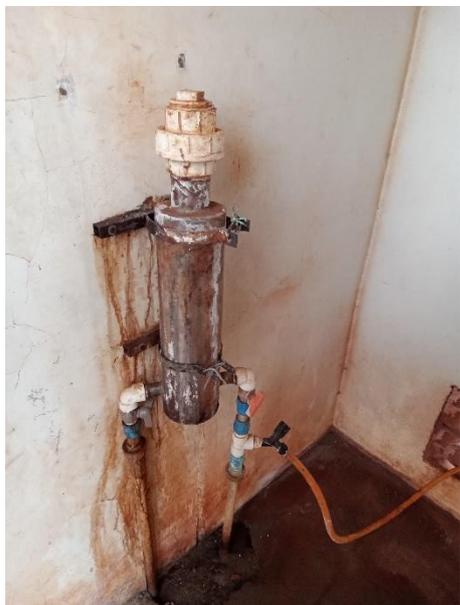
NÃO CONFORMIDADES	REFERÊNCIA LEGAL	REGISTRO	PRAZO PARA ADEQUAÇÃO
A área não é sinalizada (identificando a finalidade)	Art, 2º, XI da Lei Federal 11.445/07		Imediato
As condições de limpeza não são boas	Normas e procedimentos técnicos pertinentes	Foto 69	Imediato

Ausência de manutenção, limpeza, conservação e segurança	Normas e procedimentos técnicos pertinentes	Fotos 69 e 70 (revestimentos ou pintura parede/chão)	Imediato
Inexistência de Relatório Operacional	Item 3.1.3 Manual de Fiscalização ORCISPAR		Imediato

Foto 69 – Limpeza e depósito de materiais
UTA Guaçu

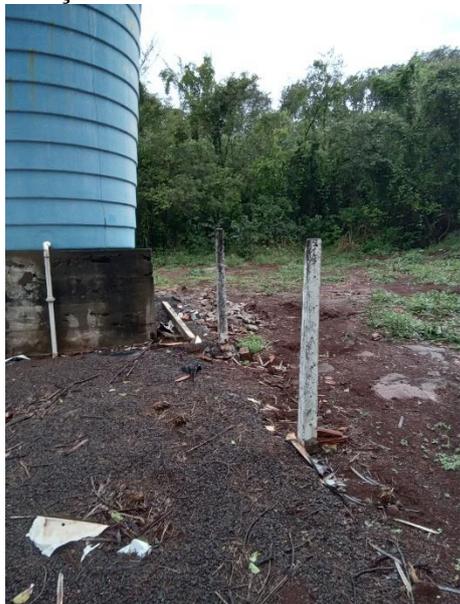
Foto 83 – Danos no isolamento REL Arroio Guaçu
