**RELATÓRIO TÉCNICO DE
FISCALIZAÇÃO 30/2022
SAMAE – SERVIÇO AUTÔNOMO
MUNICIPAL DE ÁGUA E ESGOTO**

**Serviço Autônomo Municipal de Água e Esgoto
Ibiporã - SAMAE**

**MARINGÁ - PR
DEZEMBRO/2022**

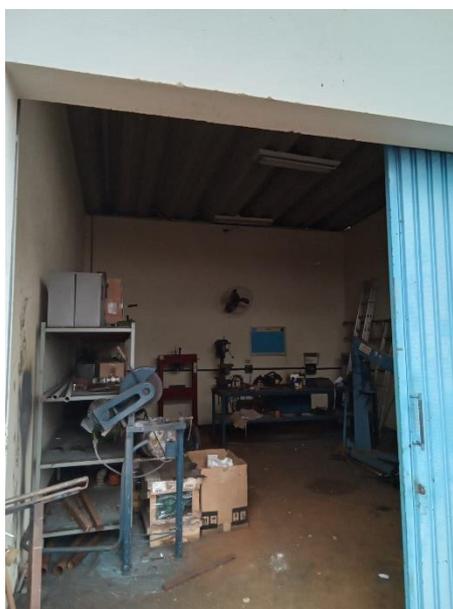
Foto 12 – Falta de identificação serralheria

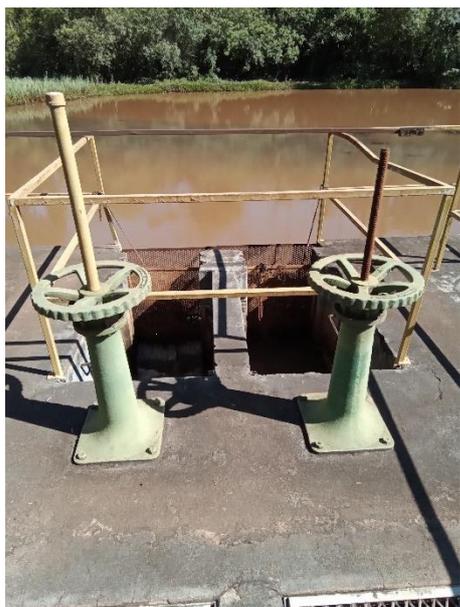
NÃO CONFORMIDADES	REFERÊNCIA LEGAL	REGISTRO	PRAZO PARA ADEQUAÇÃO
Ausência de identificação da área	Art. 2º da Lei Federal 11.445/2007	Foto 13	
Existe Licença de Operação da captação (se for o caso)?	Lei Federal no. 9.433/1997	Não identificado	Em até 180 dias
Ausência de EPIs para os operadores (óculos, luvas, etc.)	NR 15 e Art. 5.18.4 da NBR 13035/1993	Não identificado no local	Imediato
Há plano de contingência em caso de inundação da área?	Normas e procedimentos técnicos pertinentes	Não identificado	Imediato
Existe diagrama unifilar atualizado no quadro com especificações do sistema de aterramento	Art 10.2.3 da NR10 e art 6.4 da NBR 5419/2001	Foto 15	Em até 180 dias
Registros de manutenções na casa de comando	NBR 15.575/2021	Não identificado	Em até 180 dias
Existência de Relatório Operacional	Manual de Fiscalização ORCIPAR	Não identificado	Imediato
Em caso de manancial superficial, o destino dos resíduos sólidos (do desarenador, gradeamento, tela, etc.) é adequado?	Plano de Gerenciamento de Resíduos Sólidos (PGRS)	Não identificado	Em até 180 dias

Foto 13 – Sem identificação

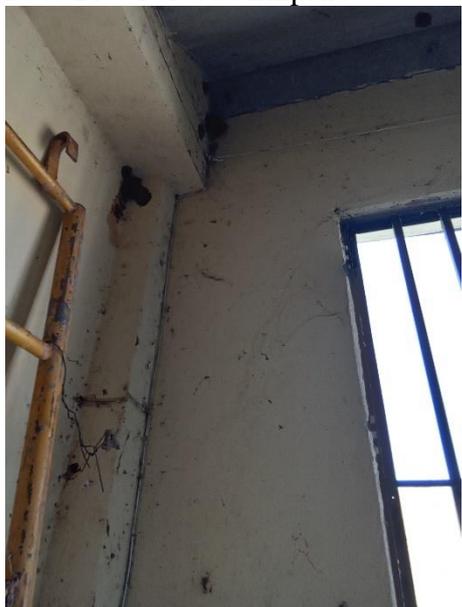
Foto 21 – Falta de limpeza

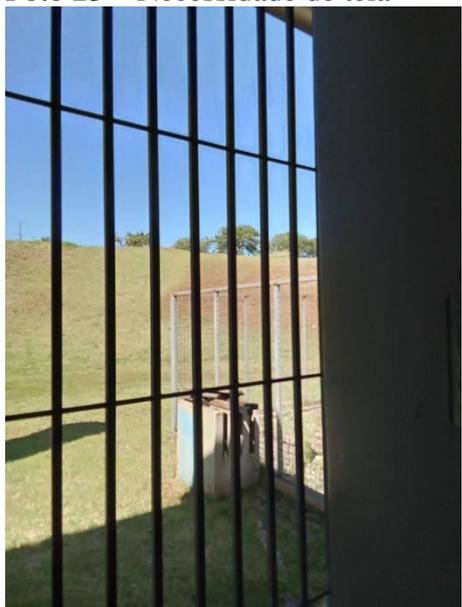
Foto 23 – Necessidade de tela

- Deve ser instalado IDR (Interruptor Diferencial Residual) nos quadros de energia (NR 10);
- Colocar tela mosquiteira nas aberturas (recomenda deixar com tijolos vazados as aberturas para iluminação e ventilação);
- Verificar locais onde estejam faltando placas de identificação;

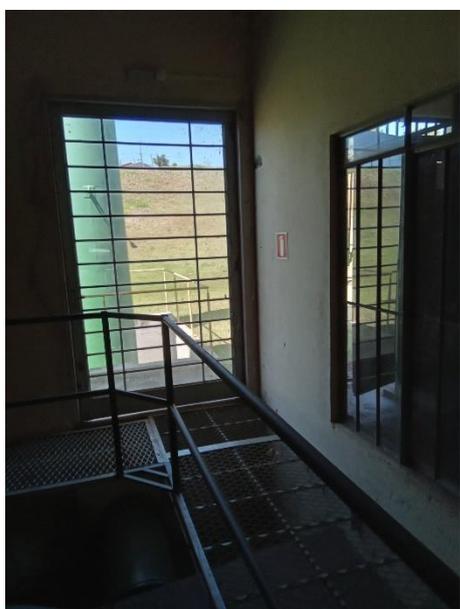
Foto 49 – Falta de extintor

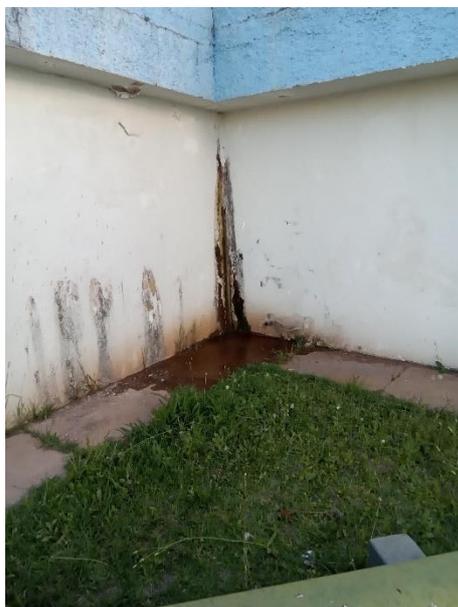
Foto 56 – Indícios de vazamentos na ETA

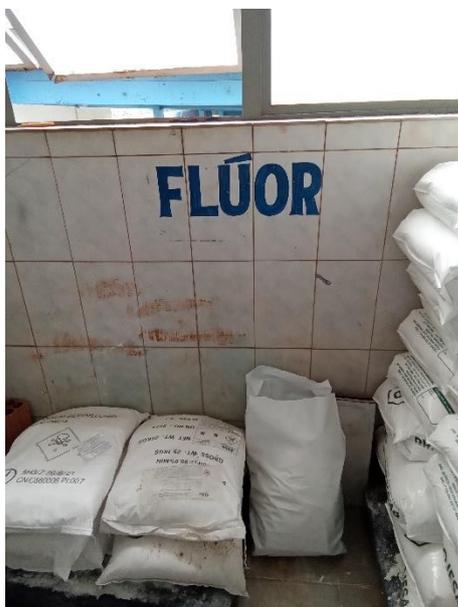
Foto 62 – Necessidade de reparo na edificação (janelas) – Casa de Química

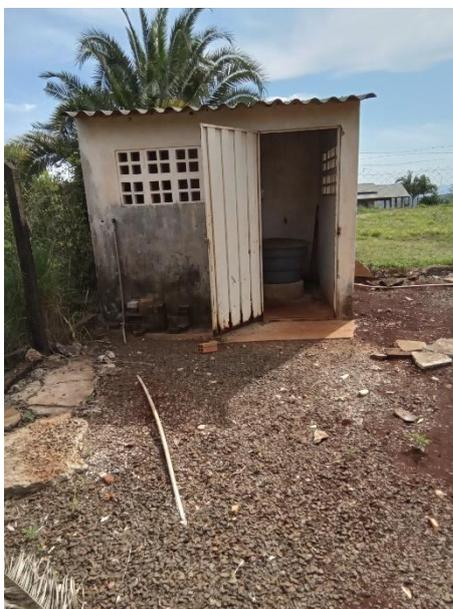
Foto 70 – Falta de identificação UTA Itauna 2

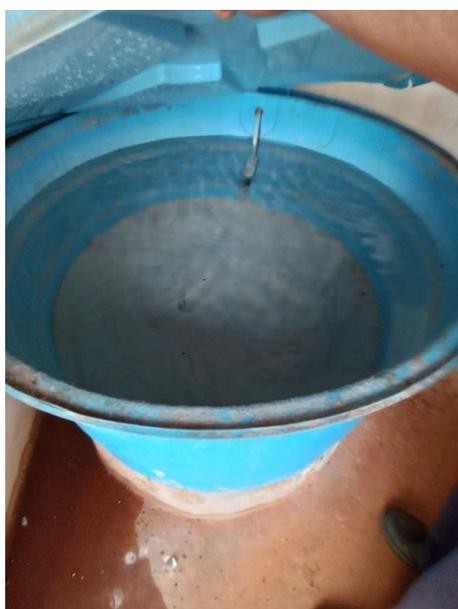
Foto 73 – Necessidade de limpeza reservatório UTA 2

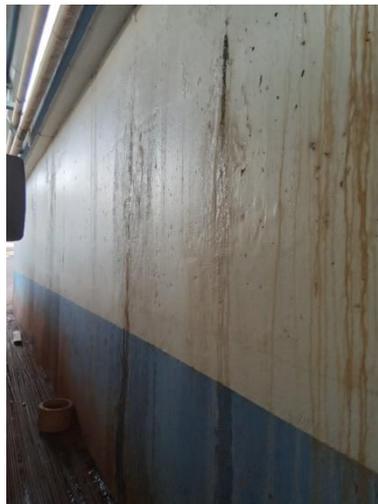
Foto 87 – Identificado sinais de vazamento reservatório semi enterrado sede

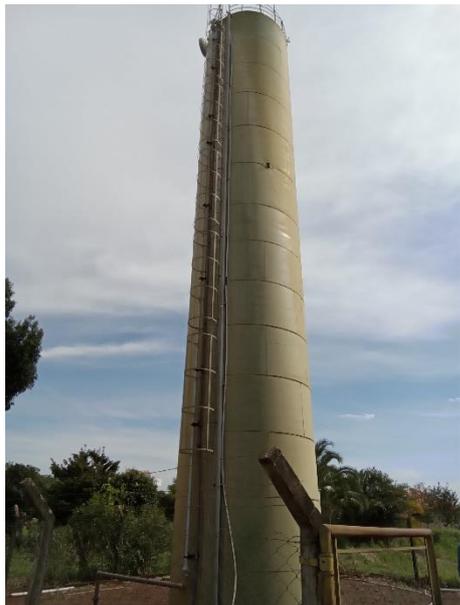
NÃO CONFORMIDADES	REFERÊNCIA LEGAL	REGISTRO	PRAZO PARA ADEQUAÇÃO
A área não é sinalizada (identificando a finalidade)	Art. 2º da Lei Federal 11.445/07	Foto 89	Em até 180 dias
Existência de vazamentos aparentes	Art. 2º, XI da Lei Federal 11.445/07	Foto 90	Em até 180 dias
Limpeza e desinfecção não é feita adequadamente	Art. 5.1 da Anbr 15527/2007	Não identificado	Em até 180 dias
Reservatório não está em boas condições	NBR 12217/1994	Foto 90	Em até 180 dias
Inexistência de para-raios em reservatórios elevados	Art. 5.16.7 da NBR 12217/1994	Não identificado	Em até 180 dias

Foto 89 – REL Itauna 2

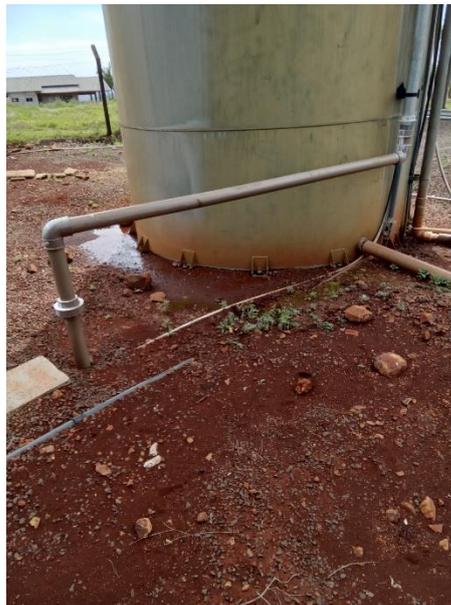
Foto 90 – Sinais vazamento base REL Itauna 2

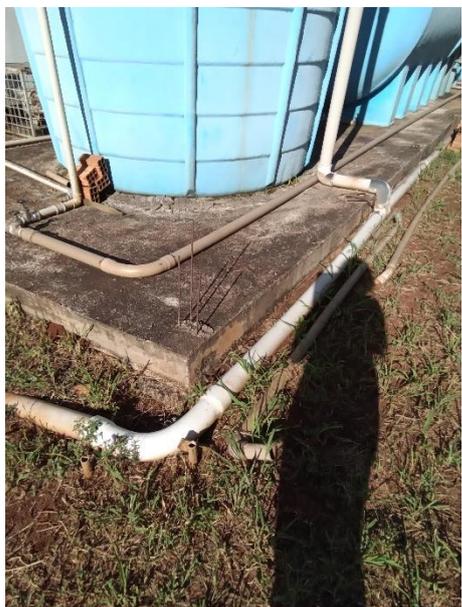
Foto 153 – Armadura de arranque sem proteção

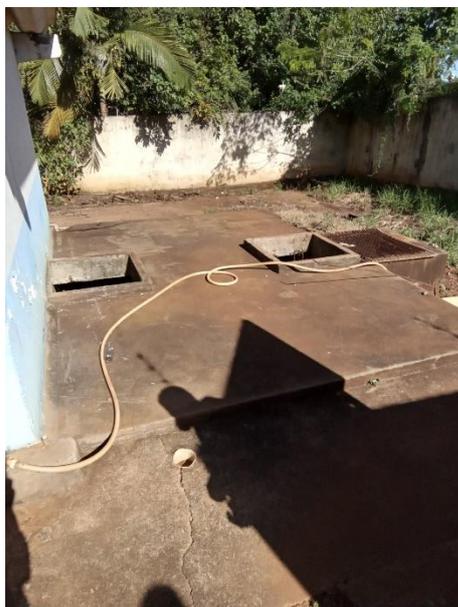
Foto 172 – Falta de tampas de inspeção EE
Barreirão
