**RELATÓRIO TÉCNICO DE FISCALIZAÇÃO DO SAMAE - SERVIÇO
AUTÔNOMO DE ÁGUA E ESGOTO - DO MUNICÍPIO DE ANDIRÁ**

Para tanto, no dia 17 de janeiro de 2019, realizou-se vistoria no Sistema de Abastecimento de Água, no Sistema de Esgoto e na área comercial do SAMAE de Andirá, incluindo todas as unidades de captações, estações elevatórias, estações de tratamento e redes.

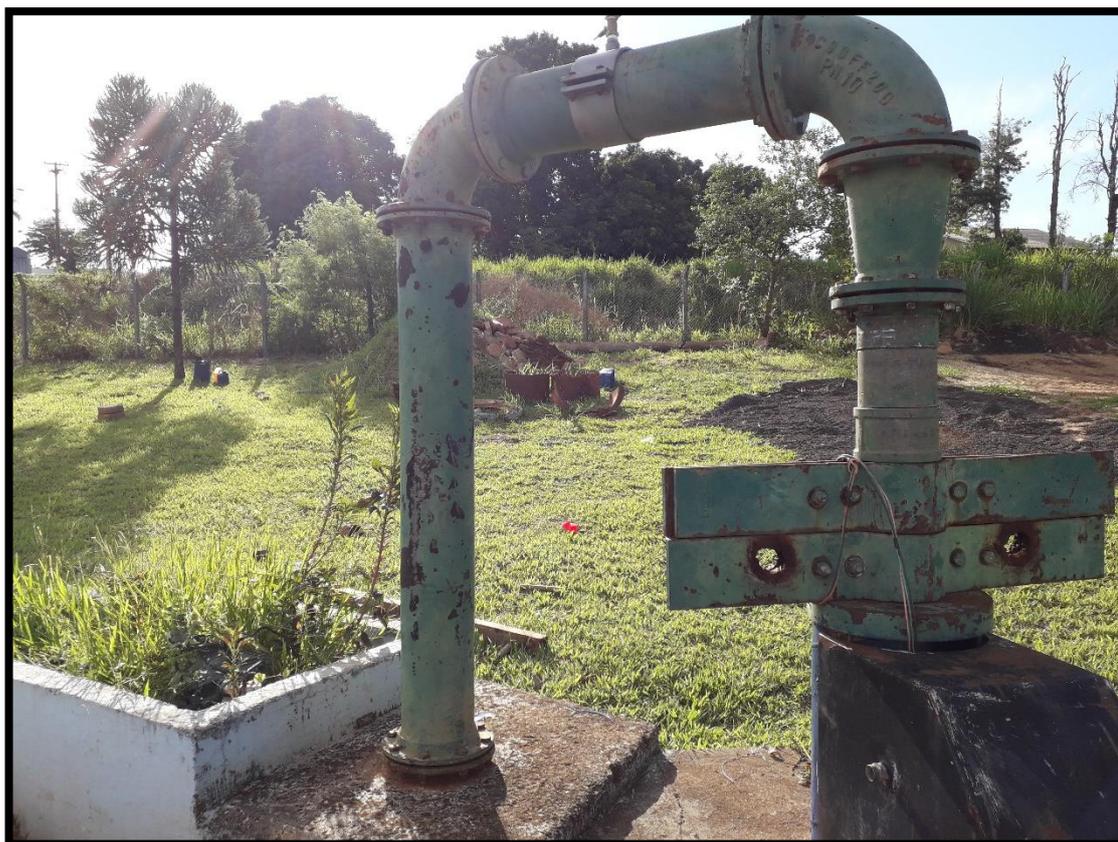
Imagem 7: Poço Ivaí

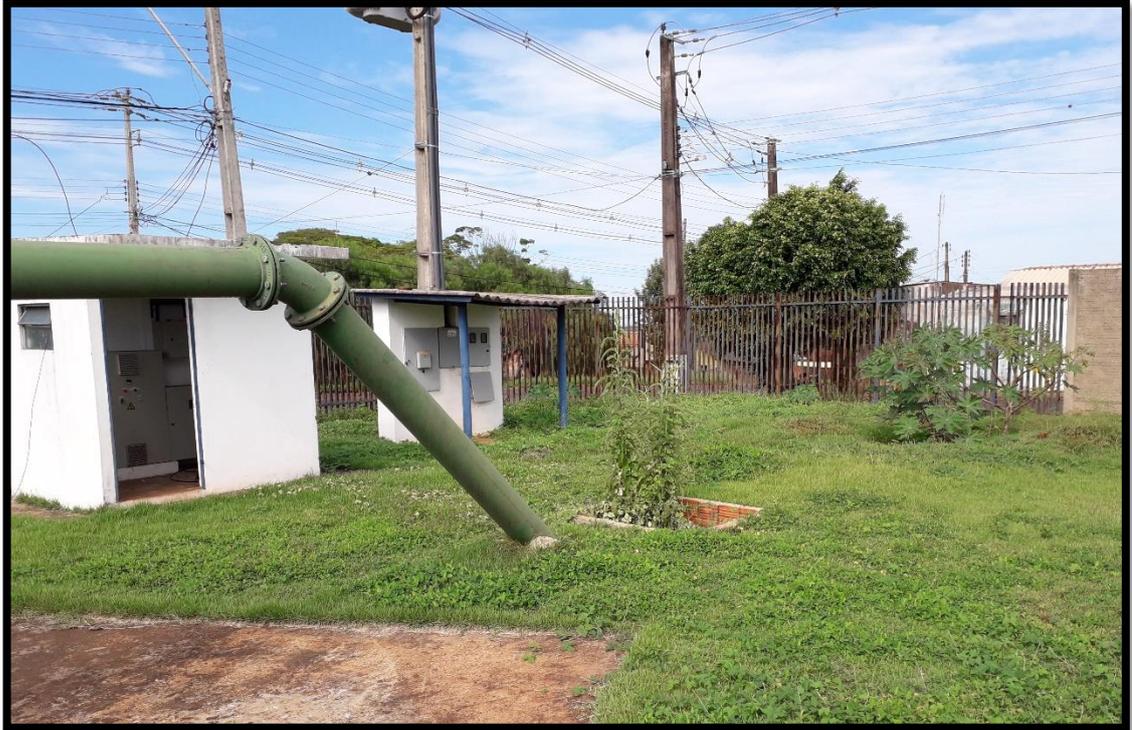
Imagem 8: Poço Major

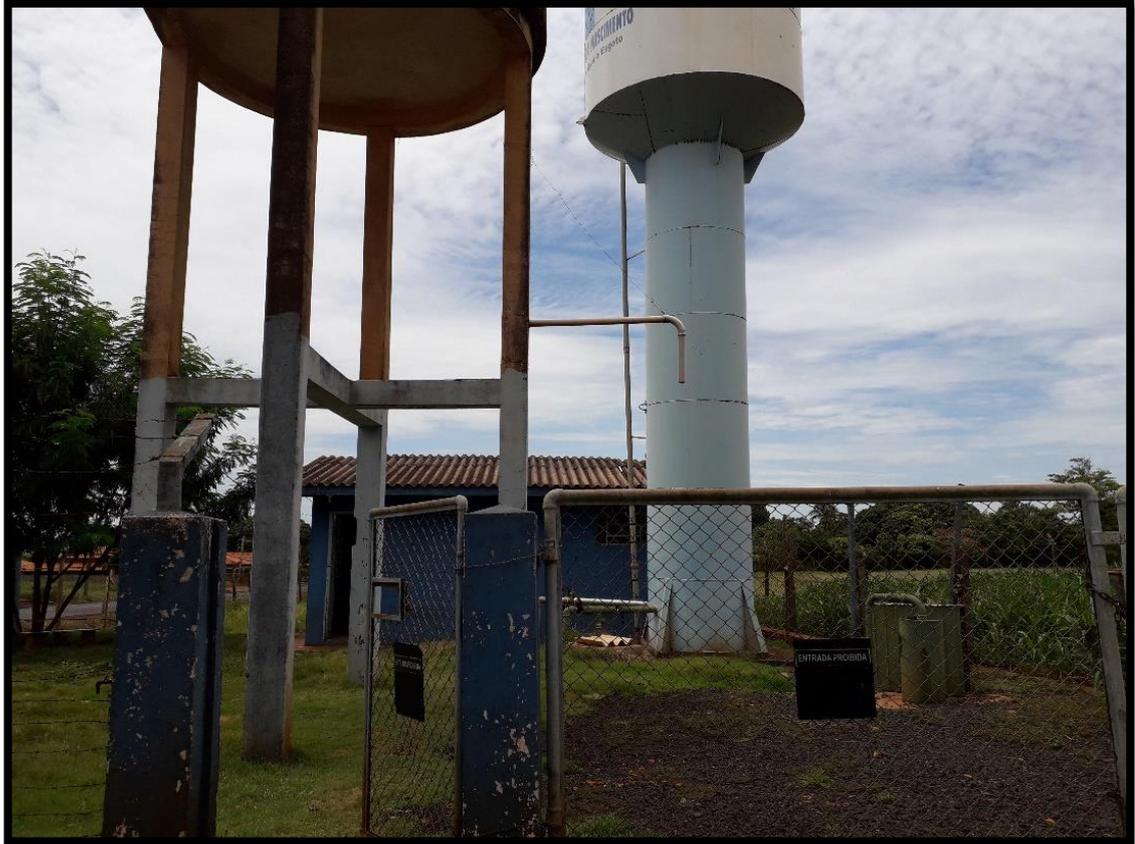
Imagem 25: Captação, reservatório e casa de tratamento do distrito Nossa Senhora Aparecida

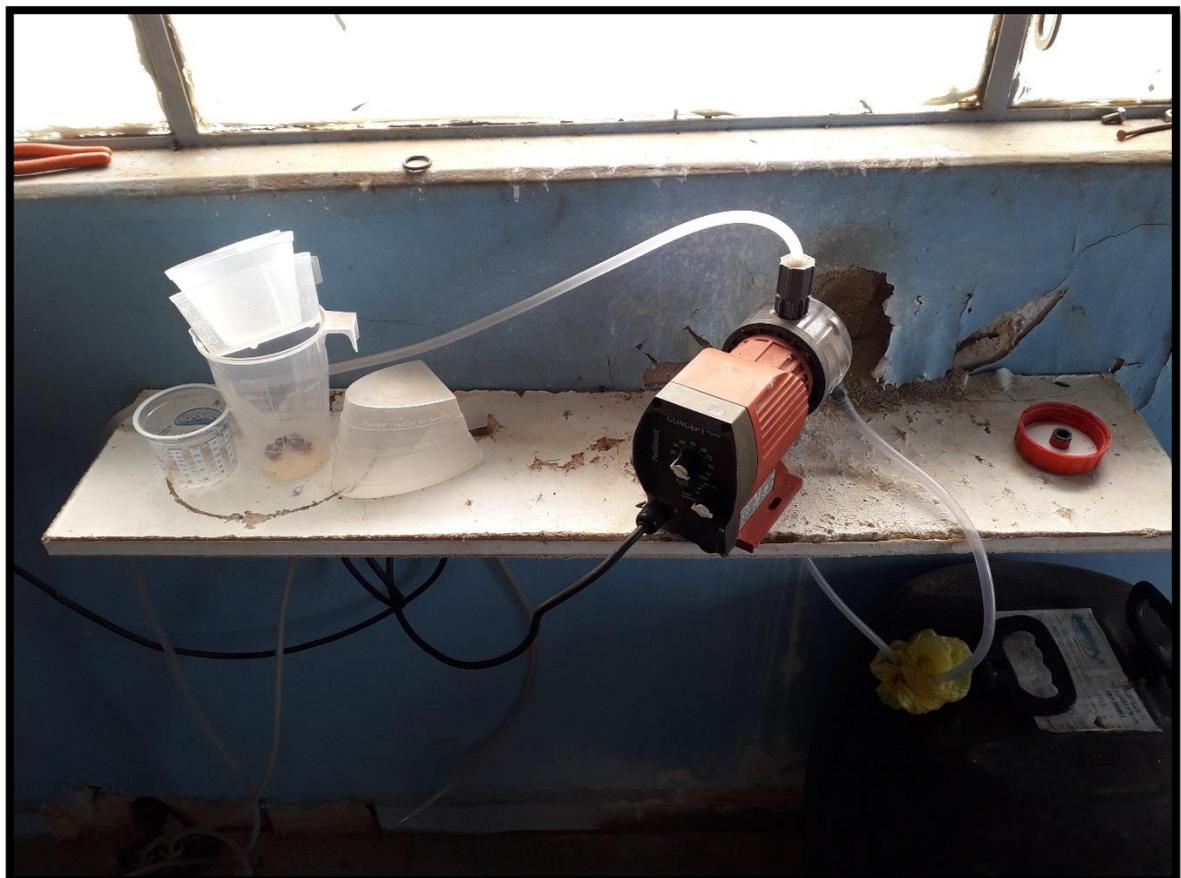
- Os poços tubulares e reservatórios possuem área sinalizada e isolada;
- Há bomba dosadora na unidade de tratamento;
- As instalações elétricas são adequadas e estão em bom estado de conservação;
- A instalação física na casa de tratamento apresenta más condições; necessários reparo e limpeza;

Imagem 26: Dosadora de cloro sobre bancada deteriorada; revestimento de parede deteriorado

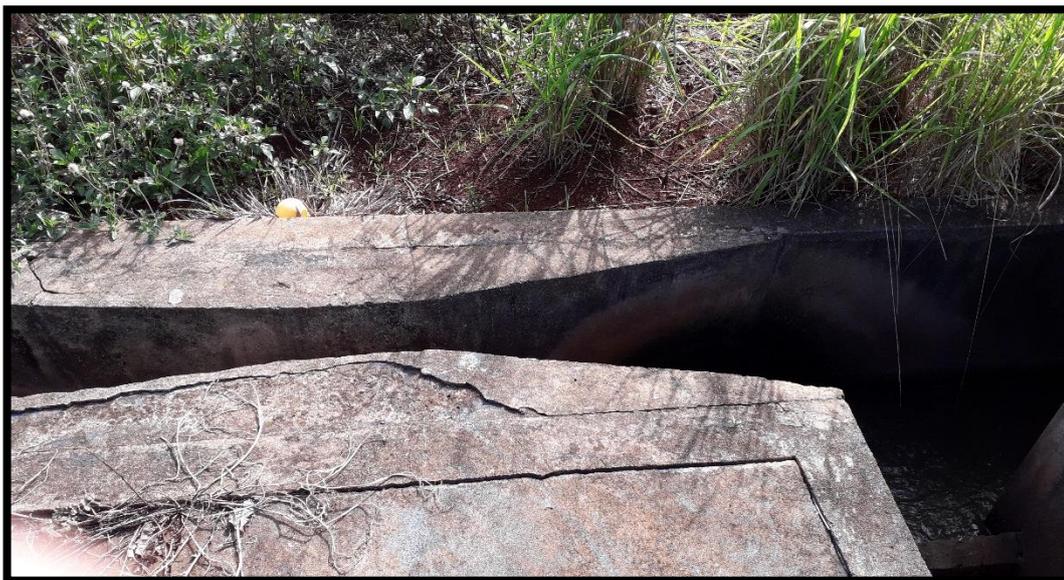
- A ETE possui área sinalizada e isolada;
- A área da ETE precisa de capina;
- O gradeamento (constituído de 1 grade) tem limpeza diária;
- A caixa de areia (constituído de 2 calhas) precisa de limpeza e manutenção;
- O medidor de vazão (calha parshall) foi construído inadequadamente, executado em concreto, a leitura de vazão não é precisa;
- Os reatores anaeróbios encontram-se obstruídos com excesso de material orgânico;

Imagem 30: ETE Barreiro - Calha parshall de entrada em concreto

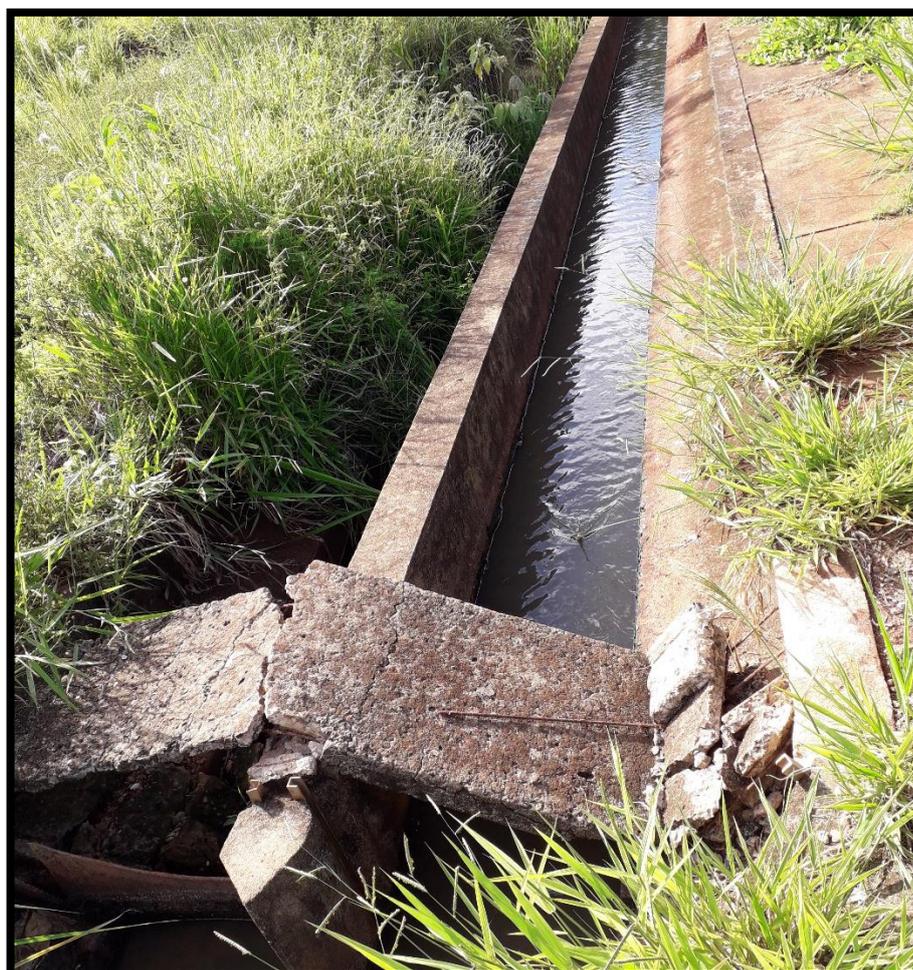
Imagem 31: ETE Barreiro - Caixa de areia

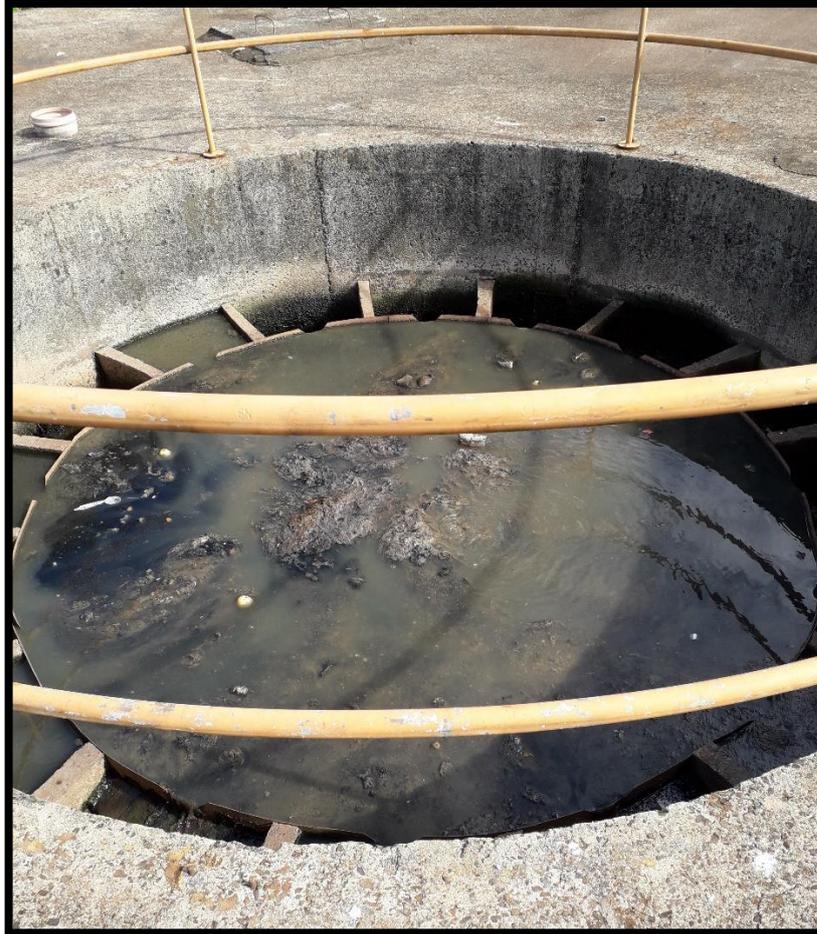
Imagem 32: ETE Barreiro – Reator Anaeróbio

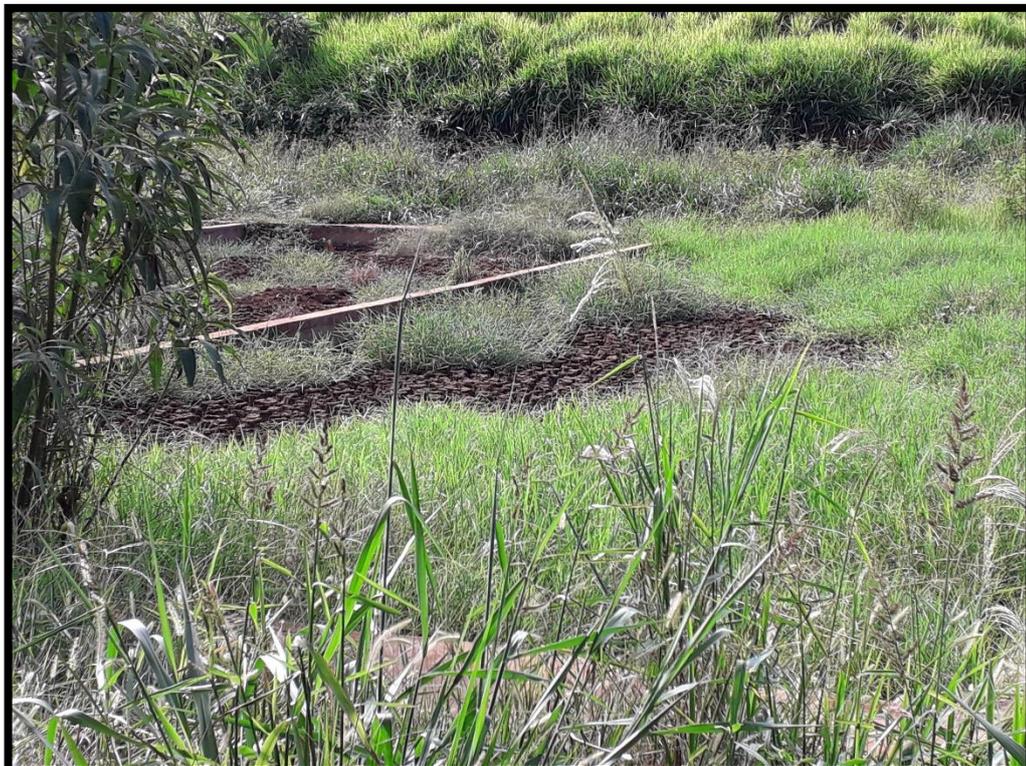
- Os leitos de secagem estão sem manutenção e não estão sendo utilizados atualmente.

Imagem 33: ETE Barreiro – Leitões de secagem

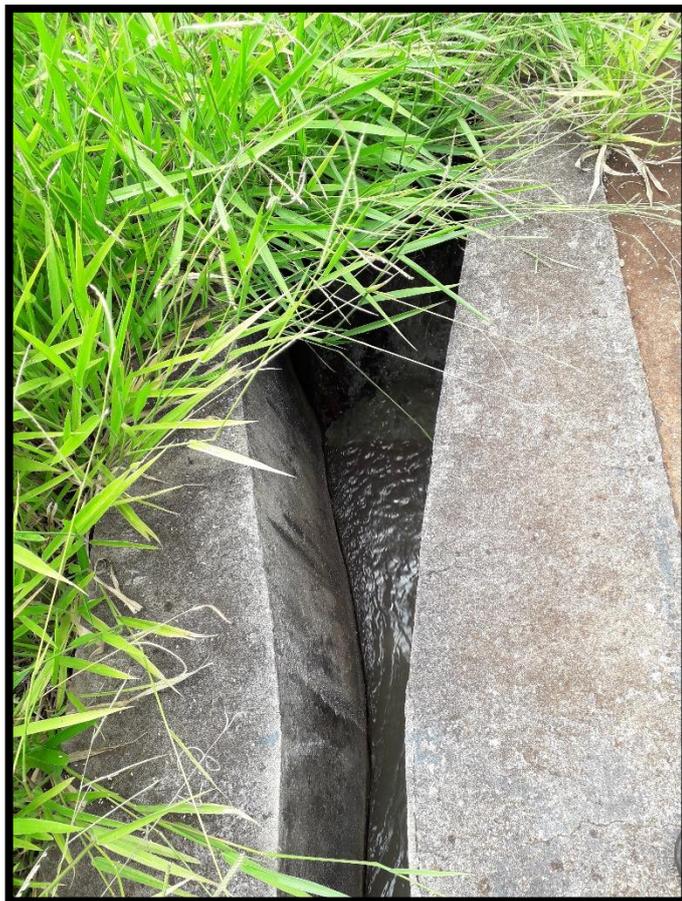
Imagem 34: ETE das Antas – Calha Parshall

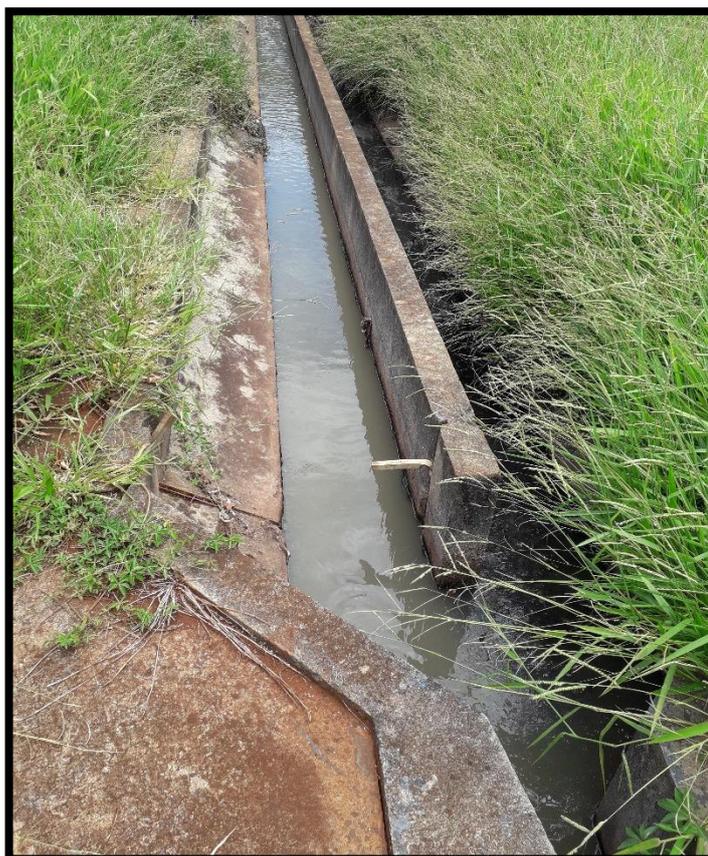
Imagem 35: ETE das Antas– Caixa de Areia

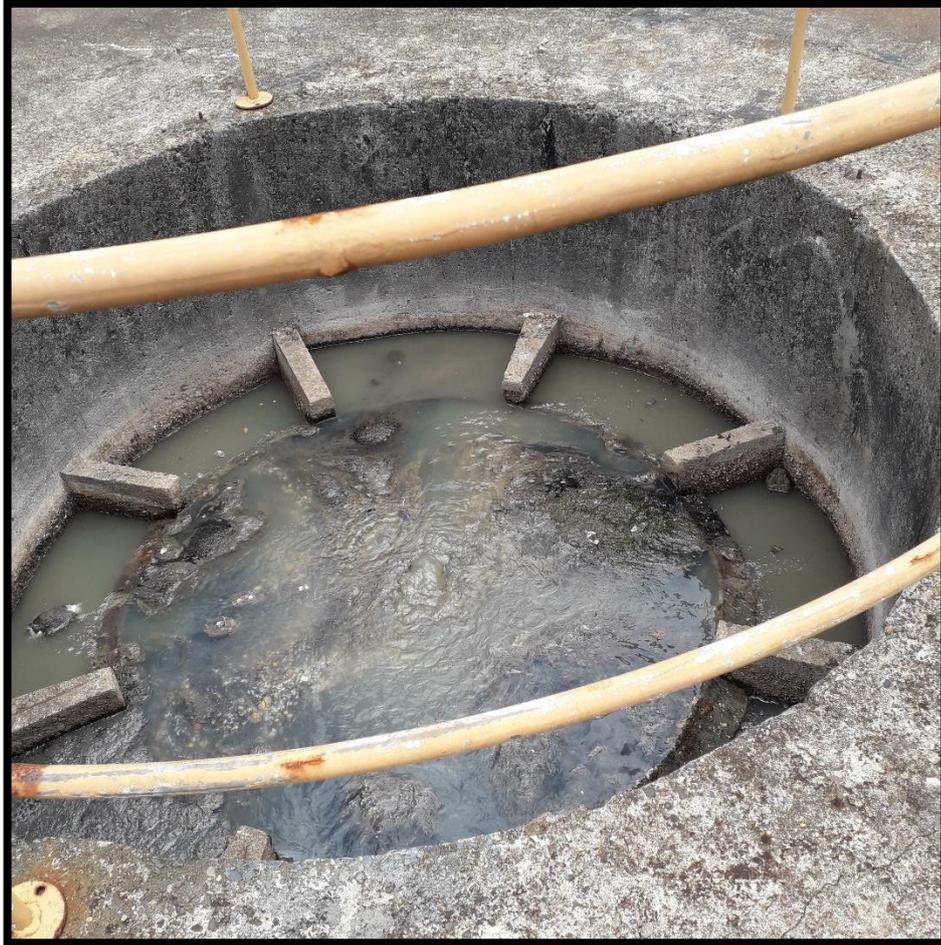
Imagem 36: ETE das Antas– Reator Anaeróbio

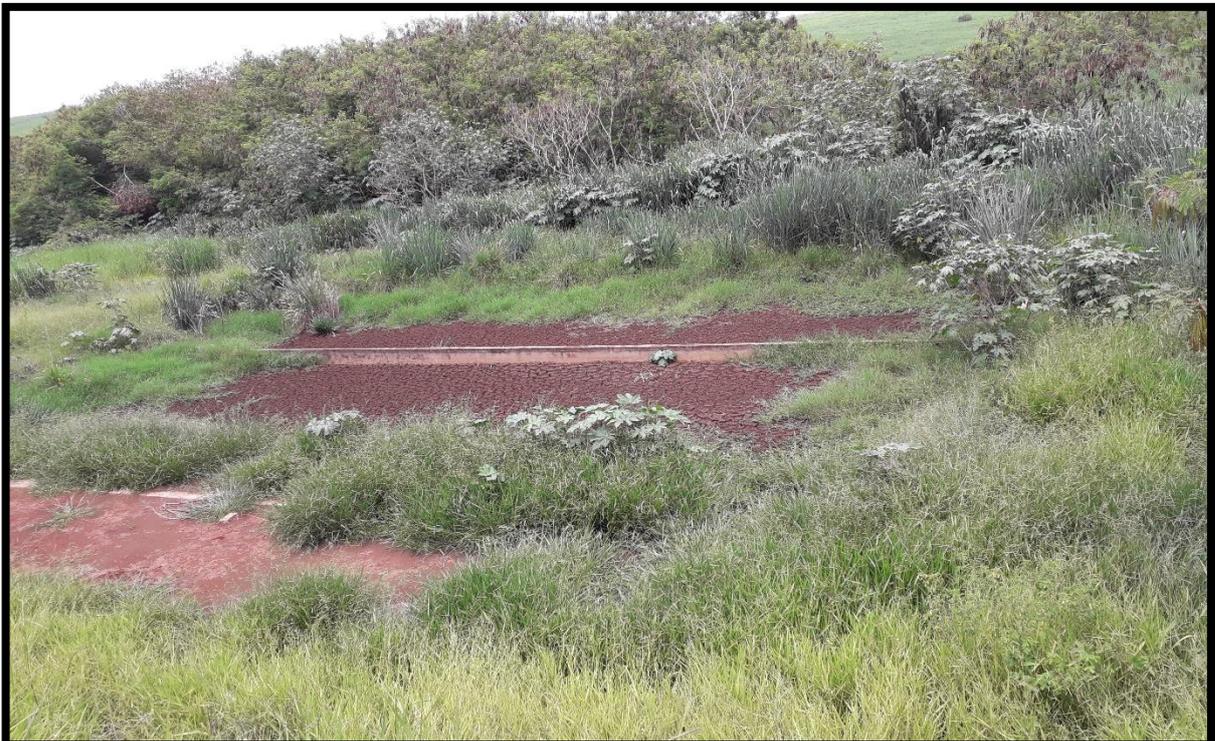
Imagem 37: ETE das Antas – Leitos de Secagem
