**RELATÓRIO TÉCNICO DE FISCALIZAÇÃO DO SAMAE - SERVIÇO  
AUTÔNOMO DE ÁGUA E ESGOTO - DE LOBATO**

Para tanto, no dia 21 de agosto de 2019, realizou-se vistoria no Sistema de Abastecimento de Água, no Sistema de Esgoto e na área comercial do SAMAE de Lobato, incluindo unidades de captações, estações elevatórias, estações de tratamento, reservatórios e laboratório.

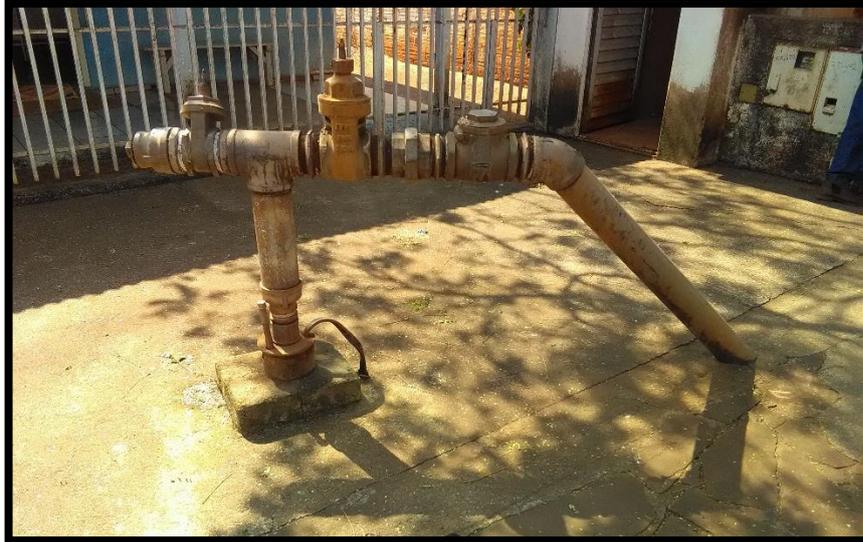
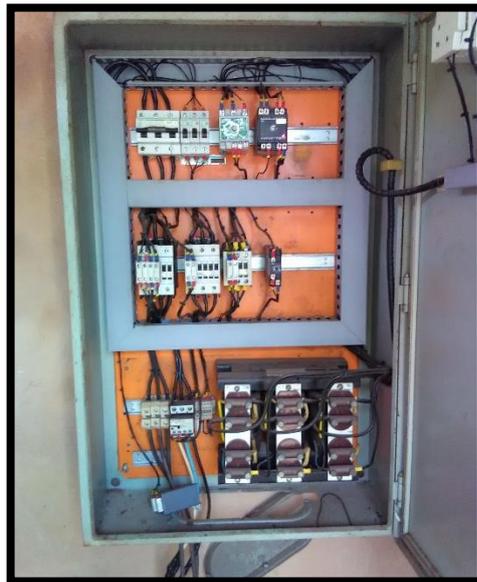
Imagem 4: Poço 02 - Barrilete

Imagem 5: Poço 02 – Quadro de Comando

- Poço 02 - isolamento inadequado do perímetro; ausência de sinalização identificadora; ausência de macromedidor; tubo de revestimento não distante 50 cm acima da superfície; ausência de horímetro no quadro de comando; instalação elétrica inadequada, fiação desprotegida sob o quadro de comando;

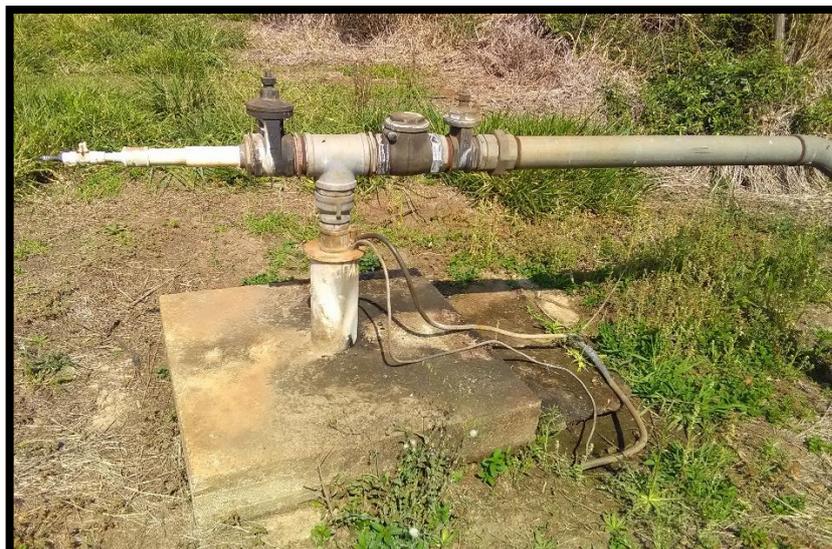
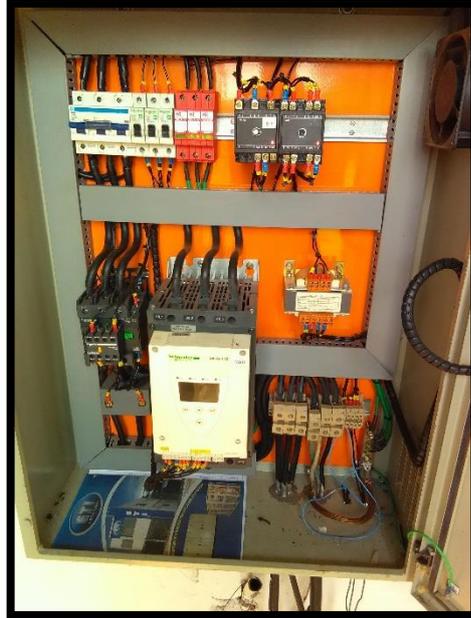
Imagem 6: Poço 06 - Barrilete

Imagem 7: Poço 06 – Quadro de Comando

- Poço 06 - ausência de sinalização identificadora; ausência de macromedidor; tubo de revestimento não distante 50 cm acima da superfície; ausência de horímetro no quadro de comando;

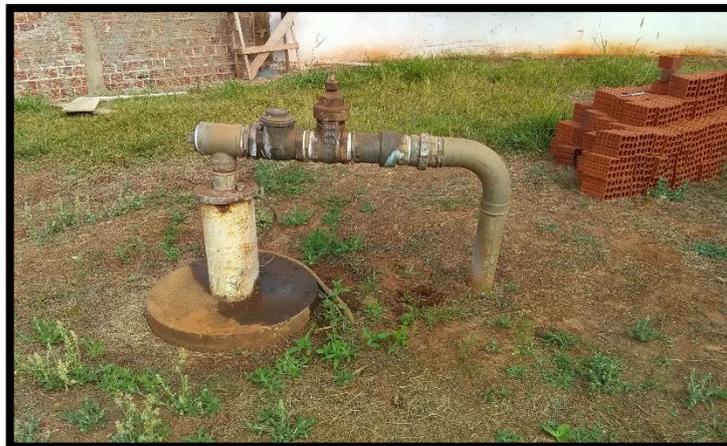
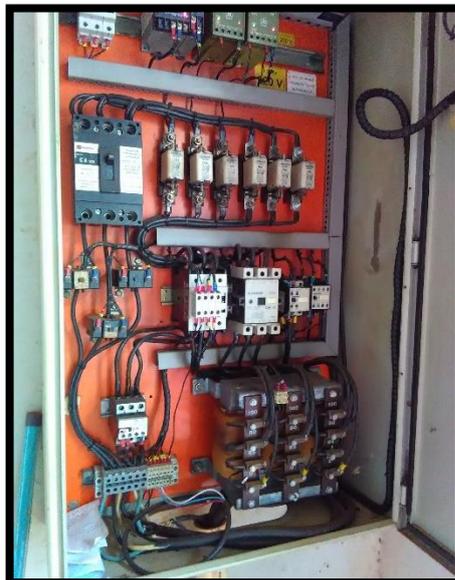
Imagem 8: Poço 07 - Barrilete

Imagem 9: Poço 07 – Quadro de Comando

- Poço 07 - ausência de sinalização identificadora; ausência de macromedidor.

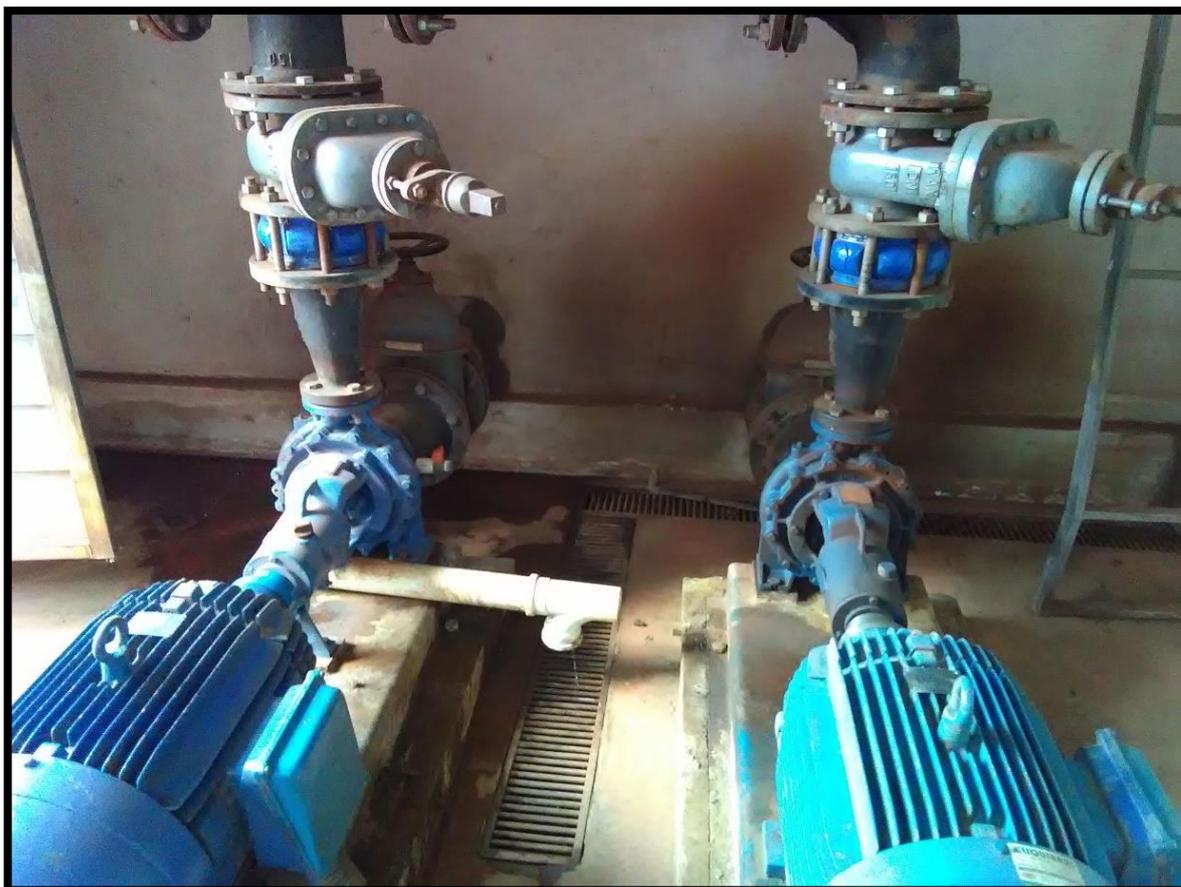
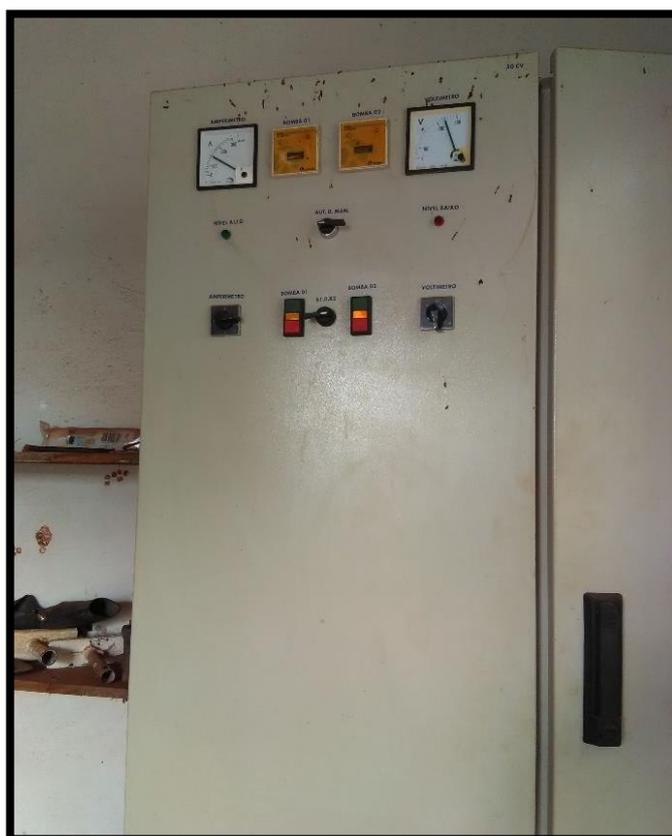
Imagem 10: EAB 01 – conjunto motobombas

Imagem 11: EAB 01 – quadros de comando

- EAB 01 – ausência de sinalização identificadora; drenagem inadequada da gaxeta;
- EAT 01 e EAT 02 – ausência de sinalização identificadora.

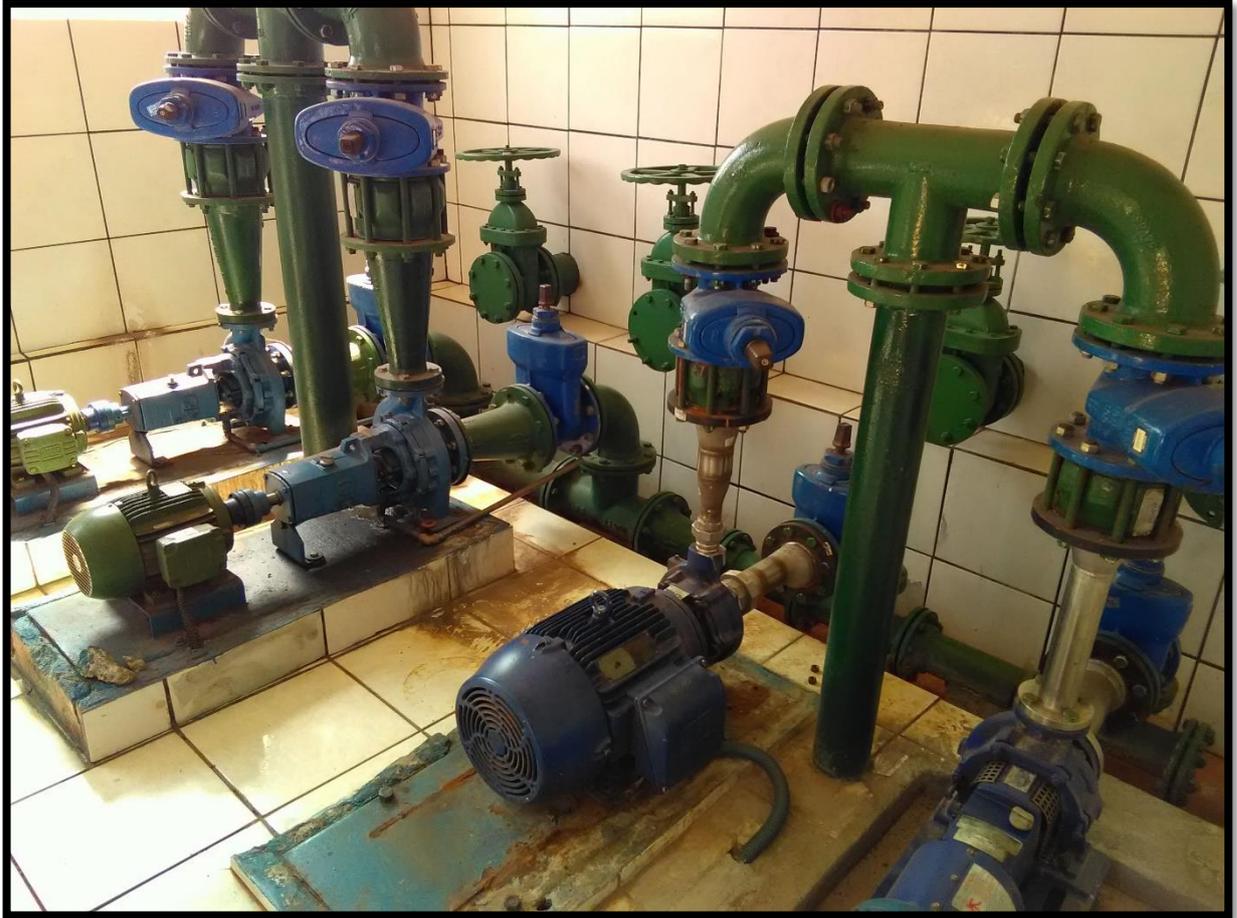
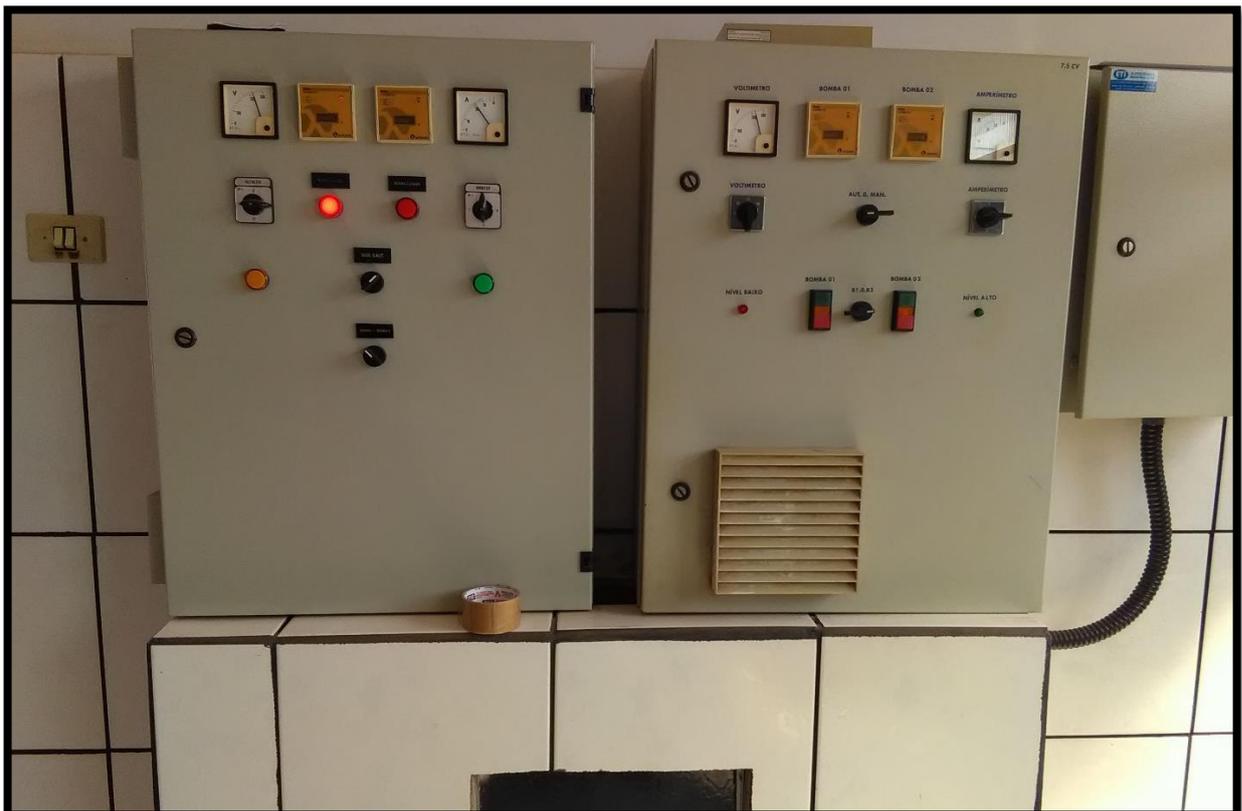
Imagem 12: EAT 01 e EAT 02 – conjuntos motobombas

Imagem 13: EAT 01 e EAT 02 – quadros de comando

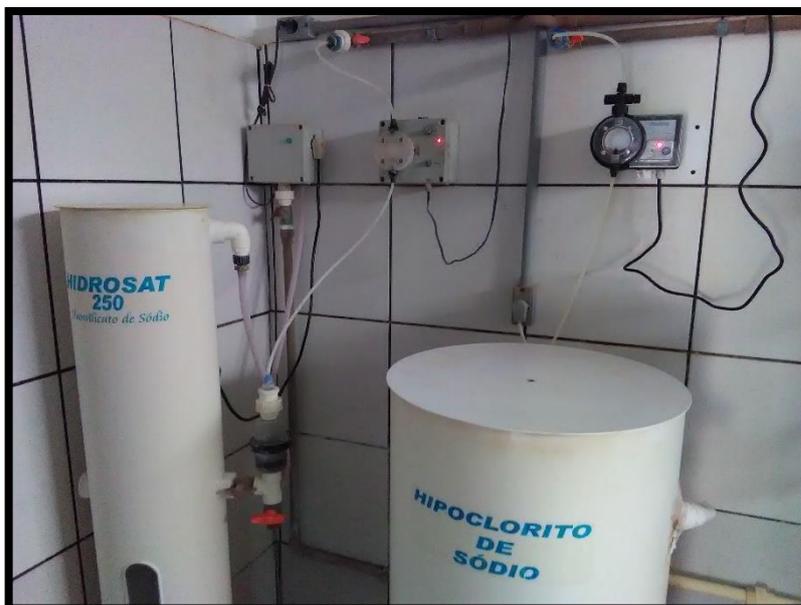
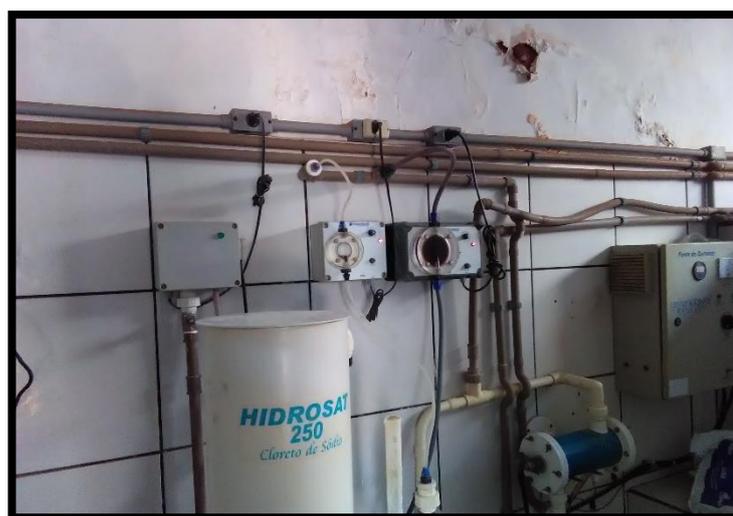
Imagem 14: Unidade de tratamento de água – Dosadoras e reservatórios

Imagem 15: Unidade de tratamento de água – Dosadoras e reservatórios

– ausência de sinalização identificadora; necessidade de manutenção do revestimento e pintura das paredes.

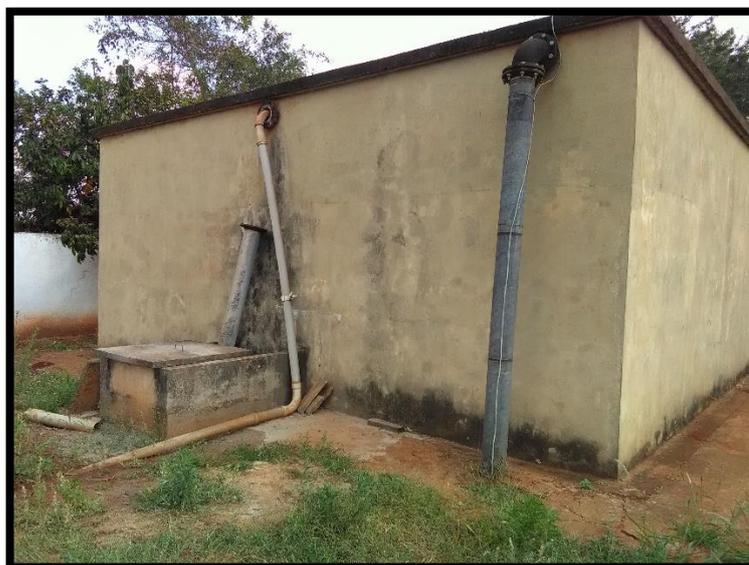
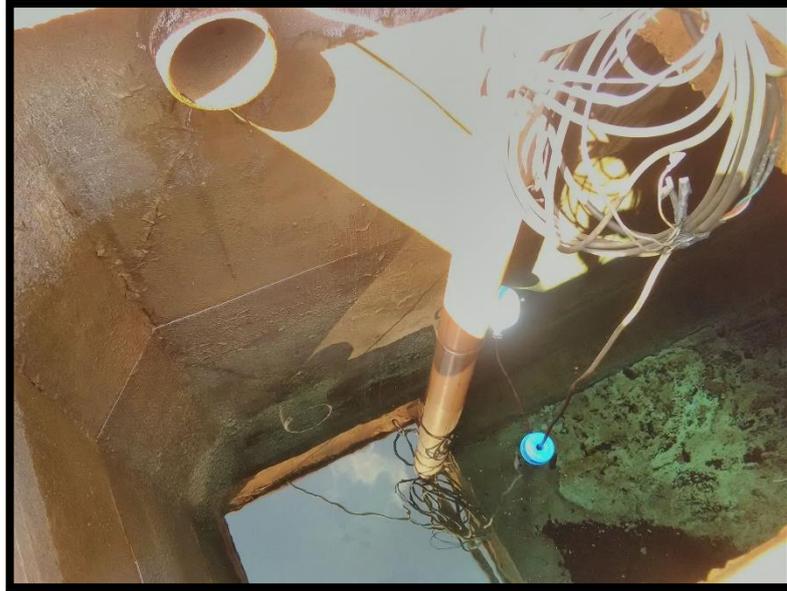
Imagem 16: RAP 01 - Entradas

Imagem 17: RAP 01 – Boia de nível

- RAP 01 – ausência de sinalização identificadora; abertura de inspeção fechada inadequadamente, sem cadeado; ausência de limpeza e desinfecção; ausência de macromedidor; ausência de escada fixa; extravasor inadequado, sem tela mosquiteira e cano adutor do poço 07 entrando pelo cano extravasor;

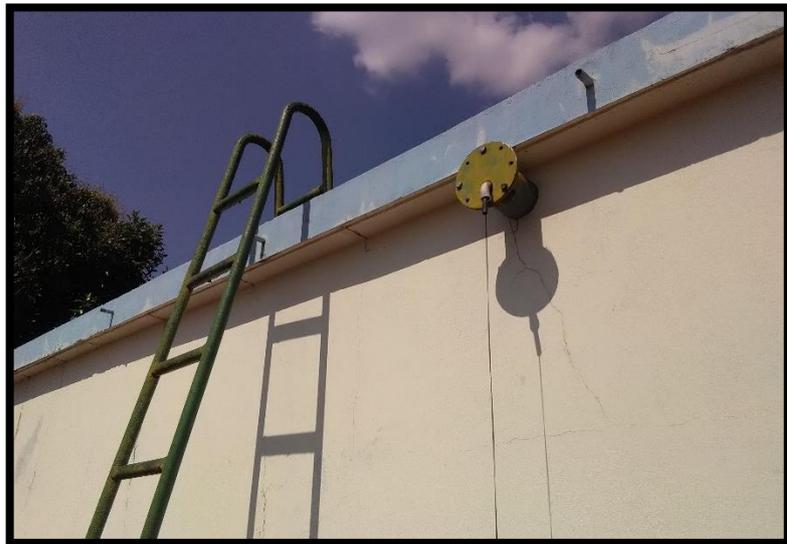
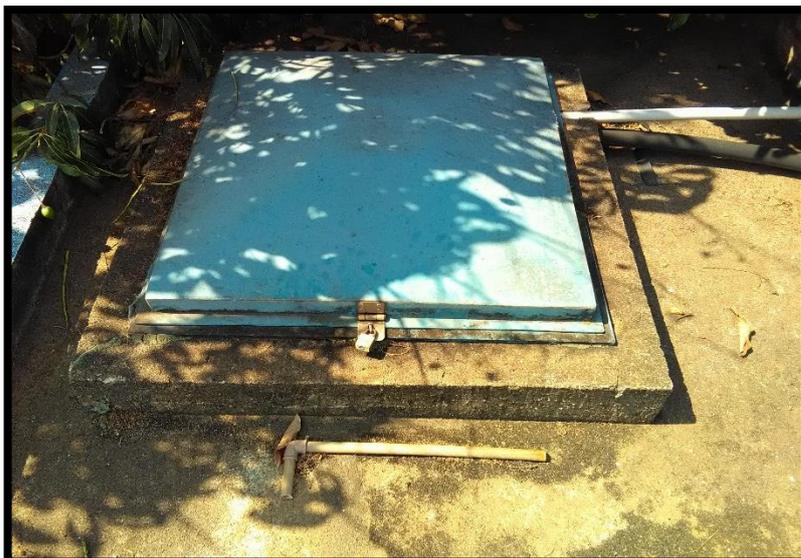
Imagem 18: RAP 02 – nível e escada fixa

Imagem 19: RAP 02 - Abertura de inspeção

- RAP 02 – ausência de sinalização identificadora; inexistência de guarda corpo nas bordas do reservatório; ausência de limpeza e desinfecção; ausência de macromedidor; extravasor inadequado, medidor de nível passando pelo cano extravasor;

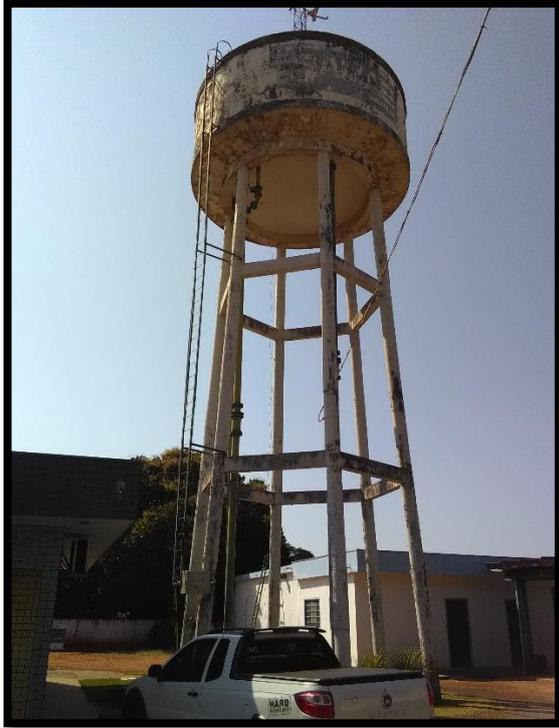
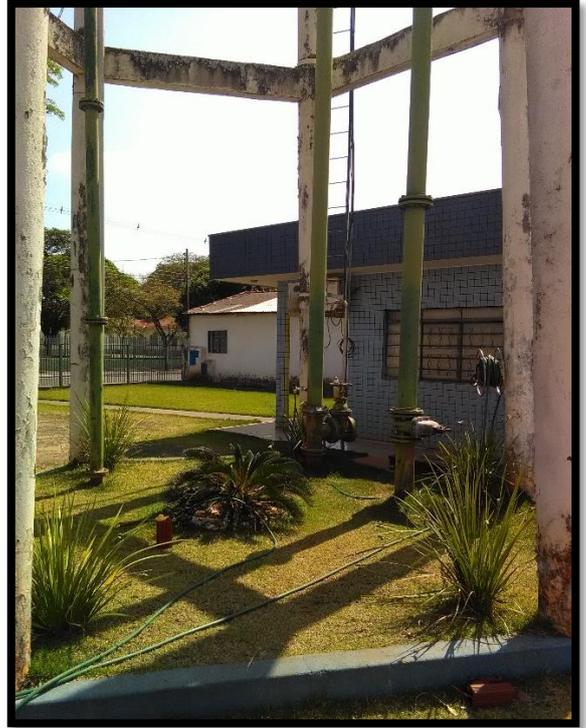
Imagem 20: REL 01

Imagem 21: REL 01 – instalação hidráulica

- REL 01 – ausência de sinalização identificadora; ausência de gaiola de proteção na escada fixa e guarda corpo no topo do reservatório; ausência de macromedidor; necessidade de manutenção do revestimento externo e pintura;

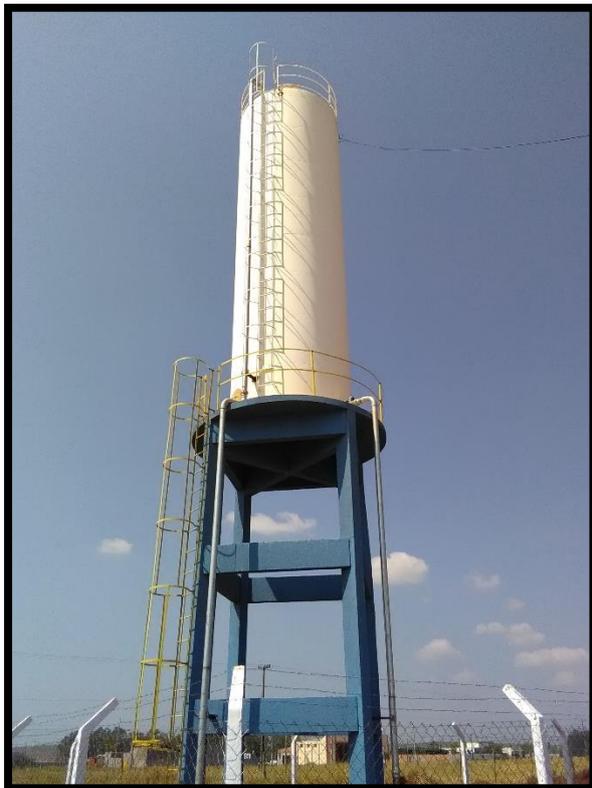
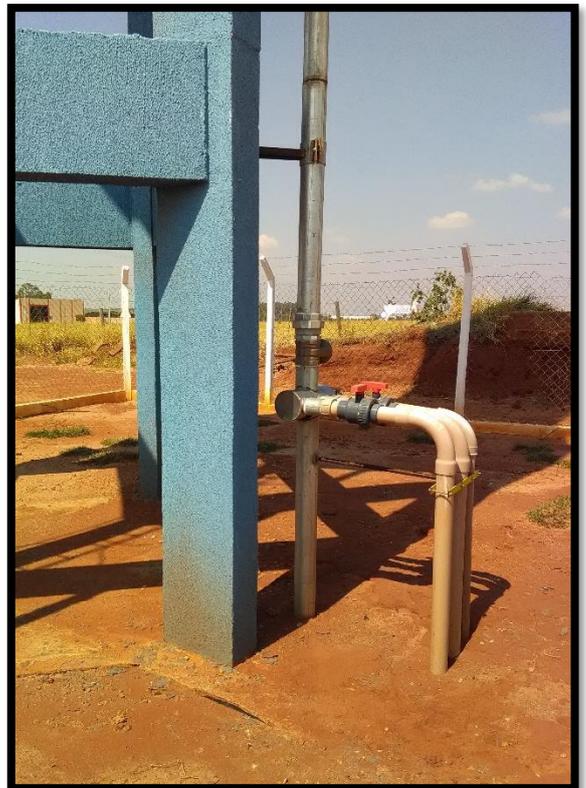
Imagem 22: REL 03

Imagem 23: REL 03 – instalação hidráulica

- REL 03 – ausência de sinalização identificadora; ausência de limpeza e desinfecção; ausência de macromedidor.

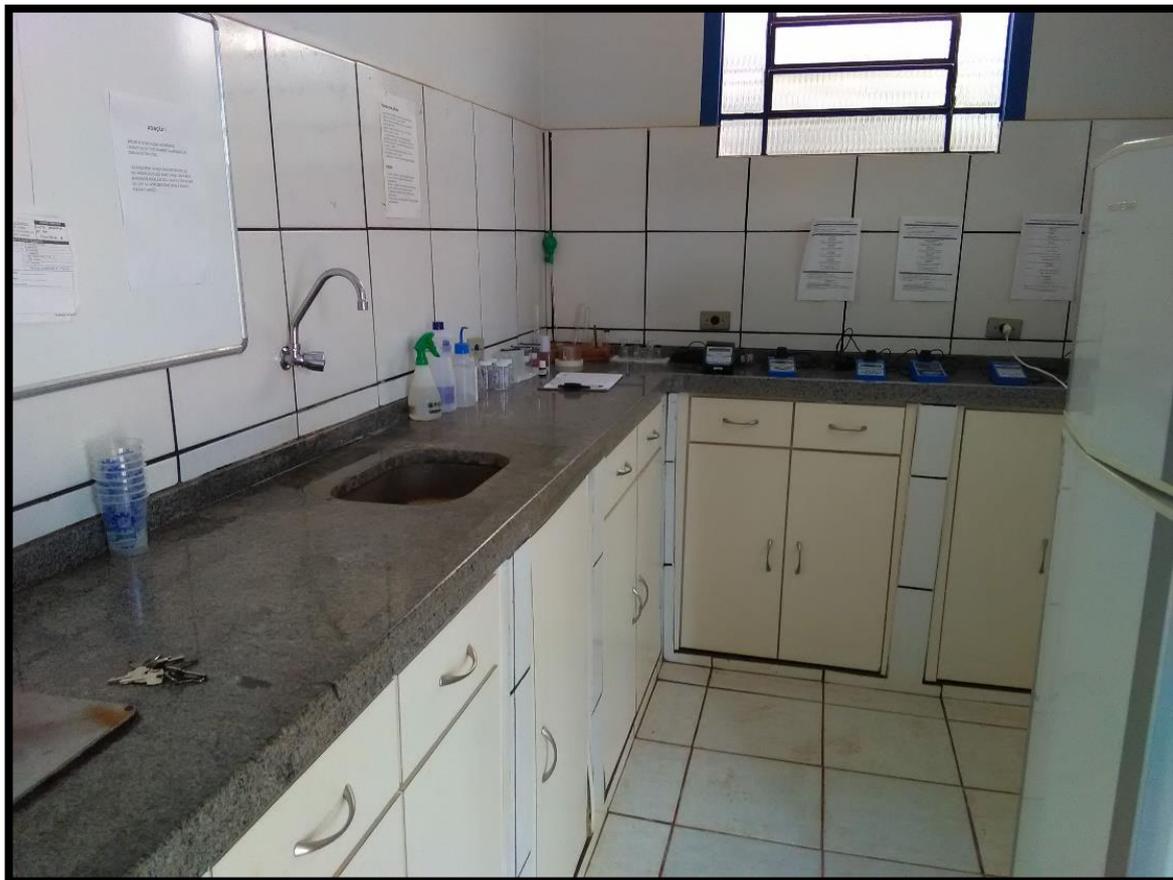
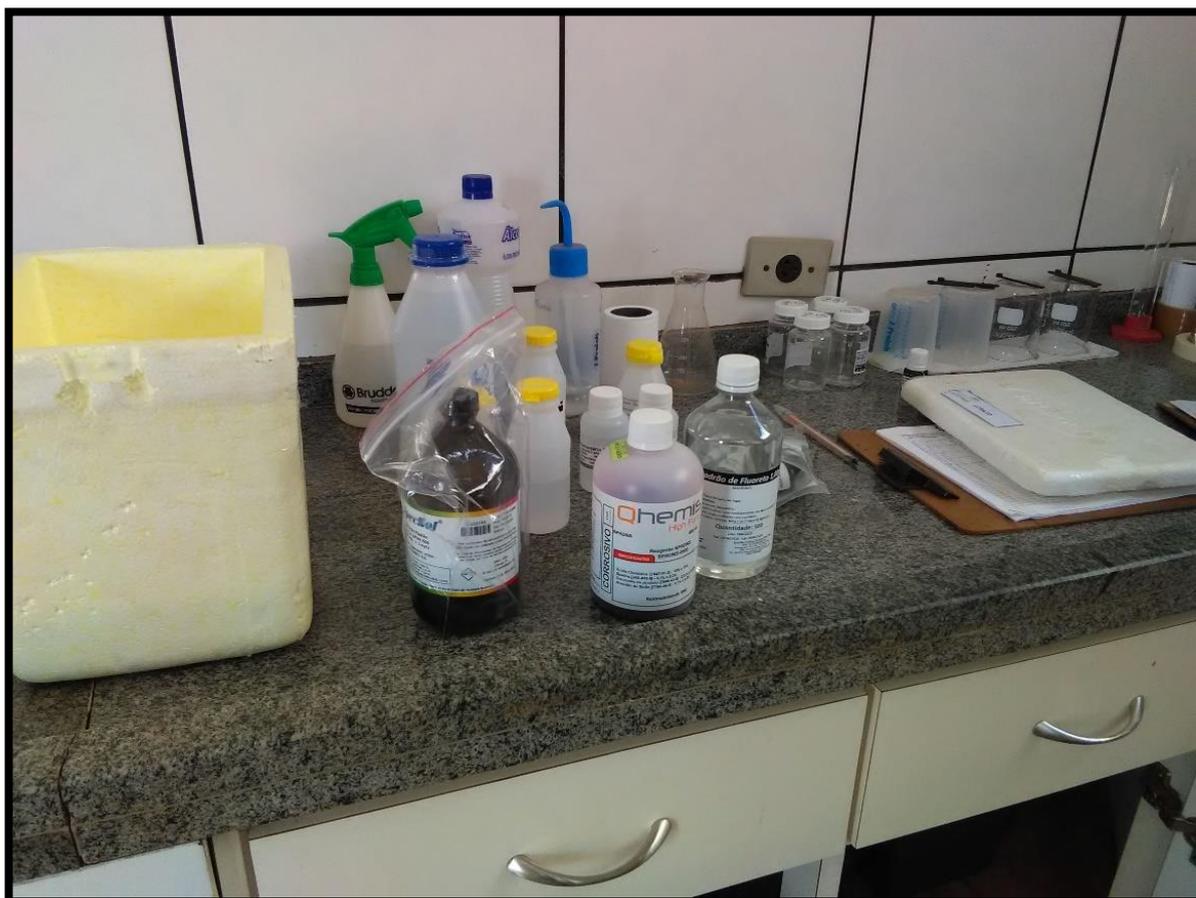
Imagem 24: Laboratório

Imagem 25: Laboratório

- Laboratório – ausência de sinalização identificadora; piso sem limpeza adequada;
- Qualidade da água - Poço 02 (de emergências) está com as análises semestrais atrasadas.

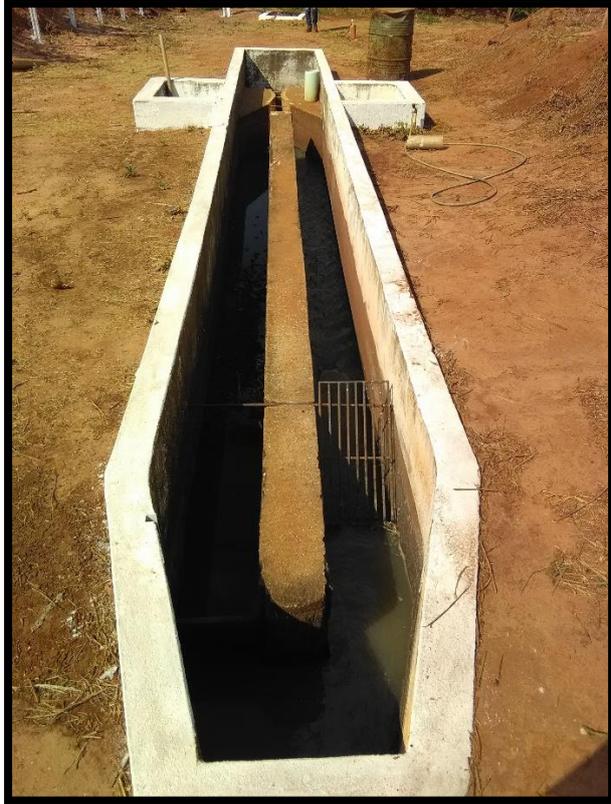
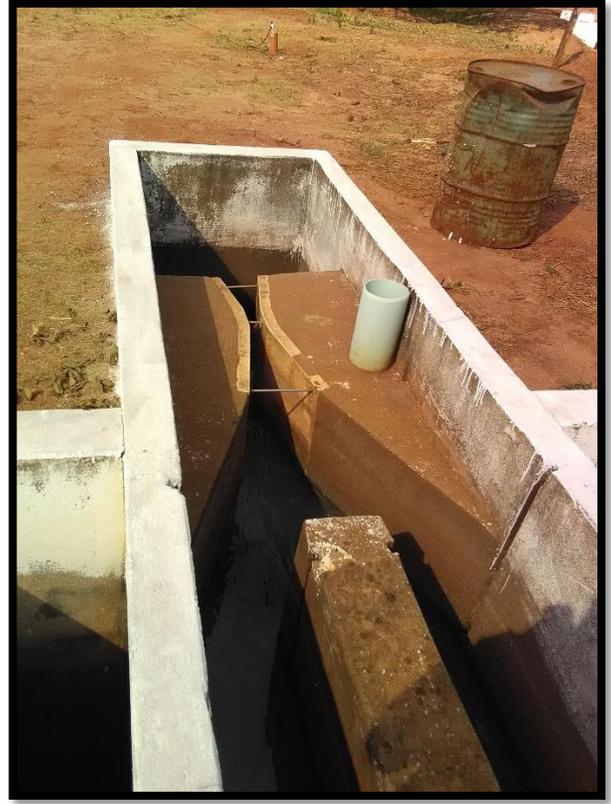
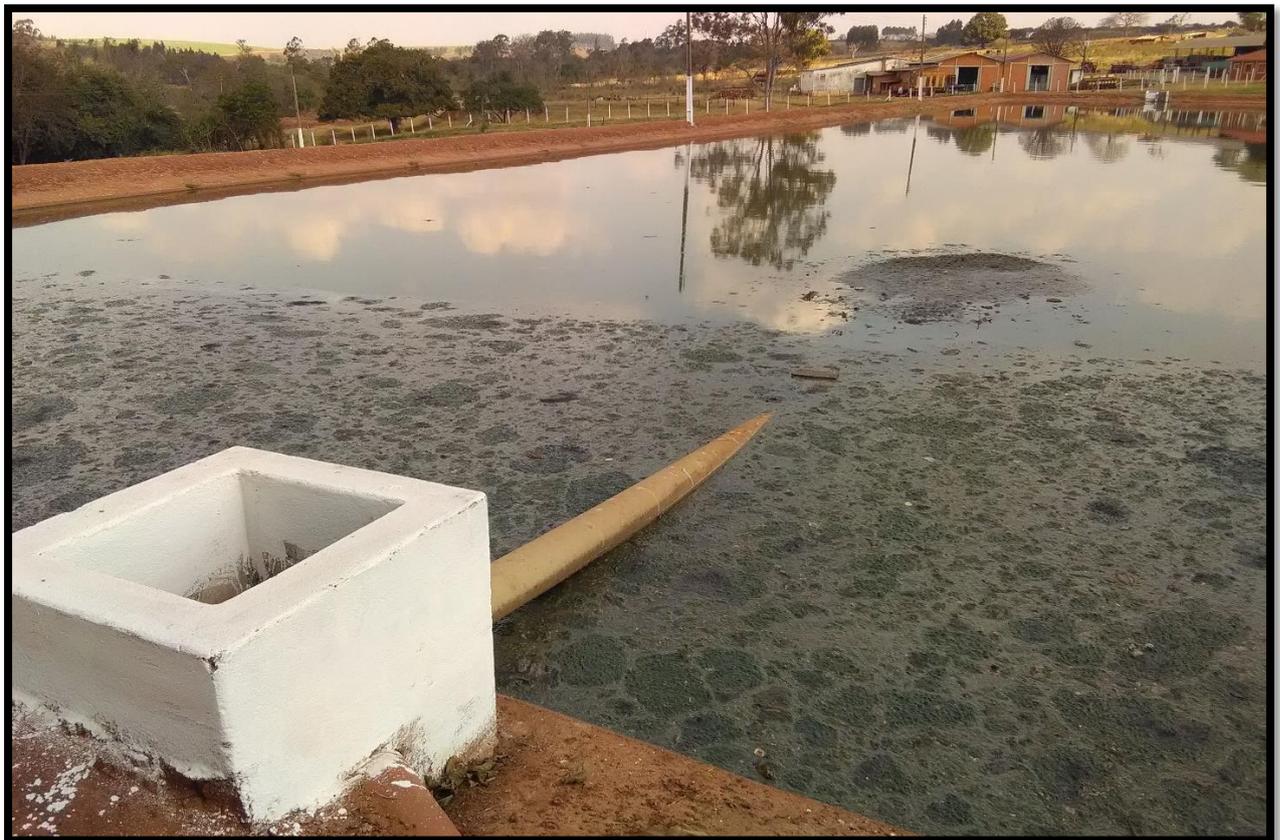
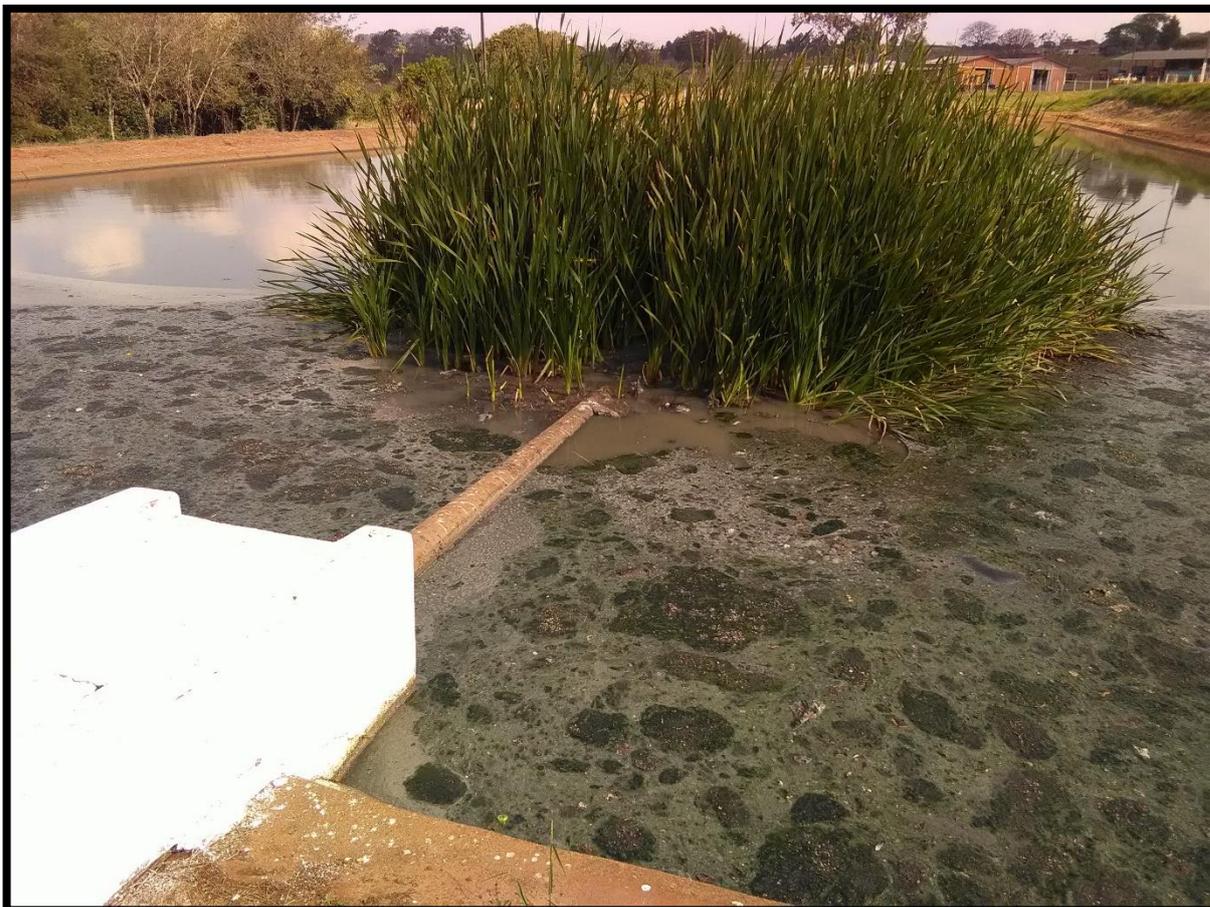
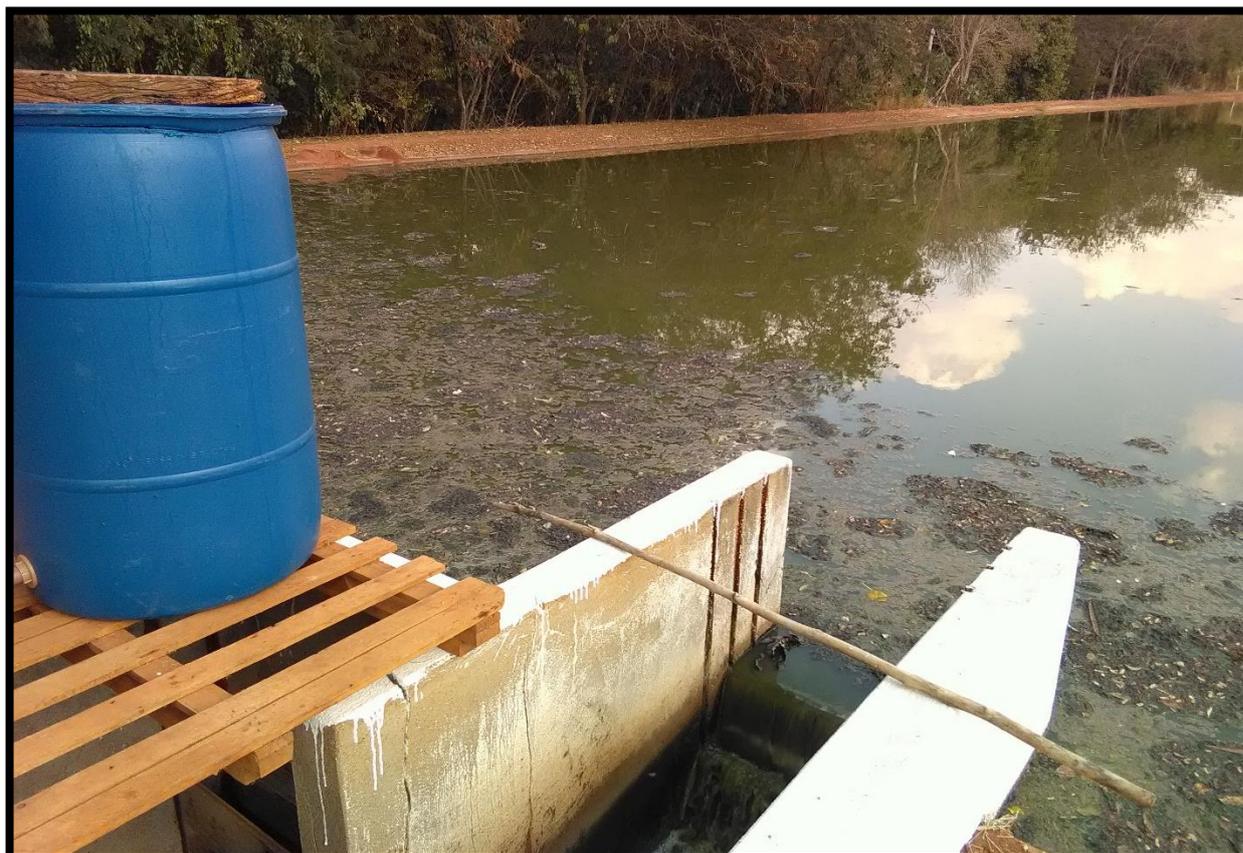
Imagem 27: ETE – Gradeamento, Desarenador e Calha Parshall

Imagem 28: ETE – Calha Parshall

Imagem 29: ETE – Lagoa Anaeróbia 1

Imagem 30: ETE – Lagoa Anaeróbia 2

Imagem 31: ETE – Lagoa Facultativa

- Gradeamento - destinação inadequada do material retido;
- Caixa de areia - 1 canal com excesso de material decantado, necessidade de remoção do material; destinação inadequada do material decantado;
- Calha Parshall de entrada – frequência inadequada das leituras de vazão;
- Lagoa Anaeróbia 01 – excesso de lodo acumulado na entrada da lagoa, necessidade de limpeza/dragagem do lodo;
- Lagoa Anaeróbia 02 – excesso de lodo acumulado e vegetação dentro da lagoa;
- Lagoa Facultativa – excesso de material sobrenadante; saída inadequada, não afogada;
- Calha Parshall de saída – excesso de material encrustado sobre a calha, necessidade de limpeza.
