**RELATÓRIO TÉCNICO DE FISCALIZAÇÃO DO SAMAE - SERVIÇO  
AUTÔNOMO DE ÁGUA E ESGOTO - DO MUNICÍPIO DE MIRASELVA**

Para tanto, no dia 19 de setembro de 2019, realizou-se vistoria no Sistema de Abastecimento de Água e na área comercial do SAMAE de Miraselva, incluindo unidades de captações, estações elevatórias, estações de tratamento, reservatórios e laboratório.

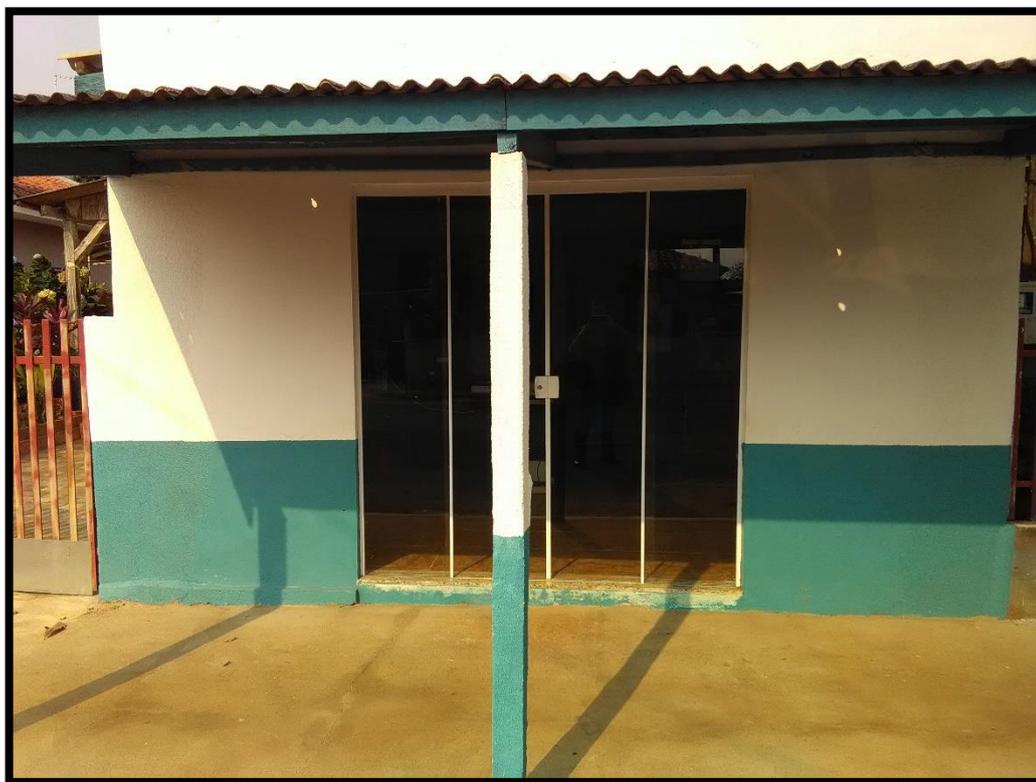
- Ausência de identificação do SAMAE na fachada;
  - Horário de atendimento das 8:00 às 12:00h e das 13:00 às 17:00h;
  - Ausência de exposição do horário de atendimento ao público na fachada;
  - Espaço interno para atendimento ao público é adequado;
  - 1 Servidor trabalha no atendimento;
  - Atualmente o SAMAE carece de aumento do quadro de funcionários, visto que há apenas 2 servidores, e não é o suficiente para atender as demandas de serviços;
- Segue imagens da área comercial:

Imagem 1: Fachada área comercial

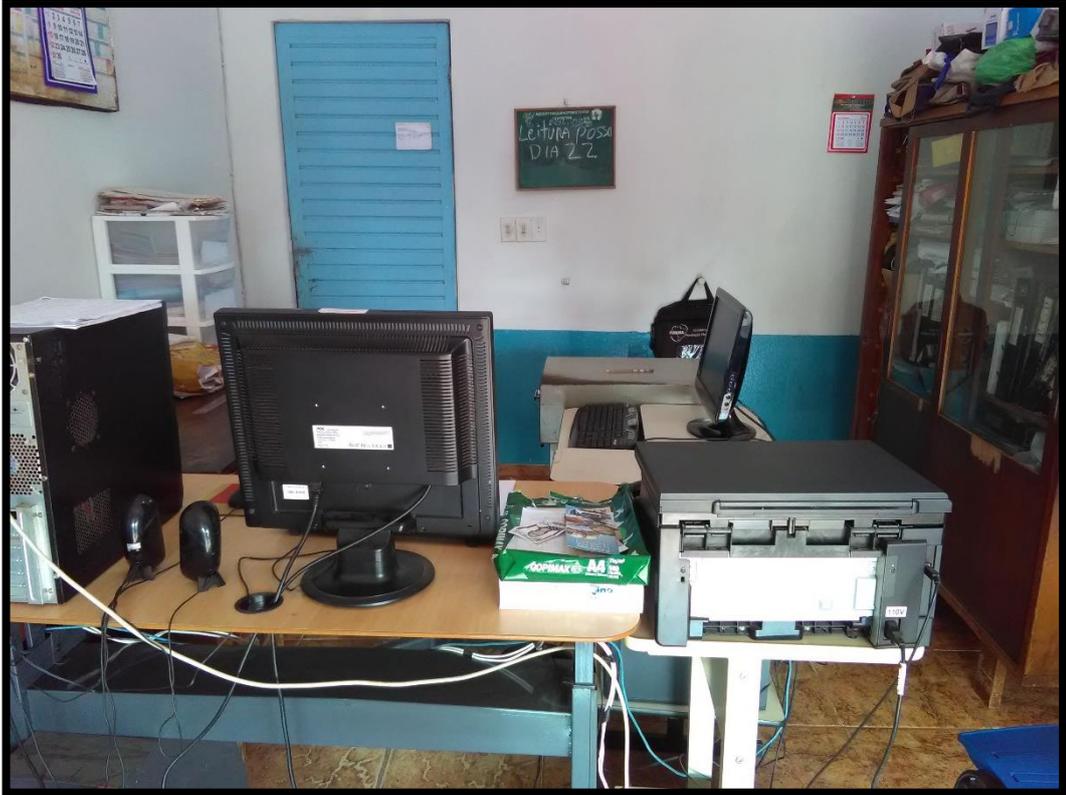
Imagem 2: Área comercial

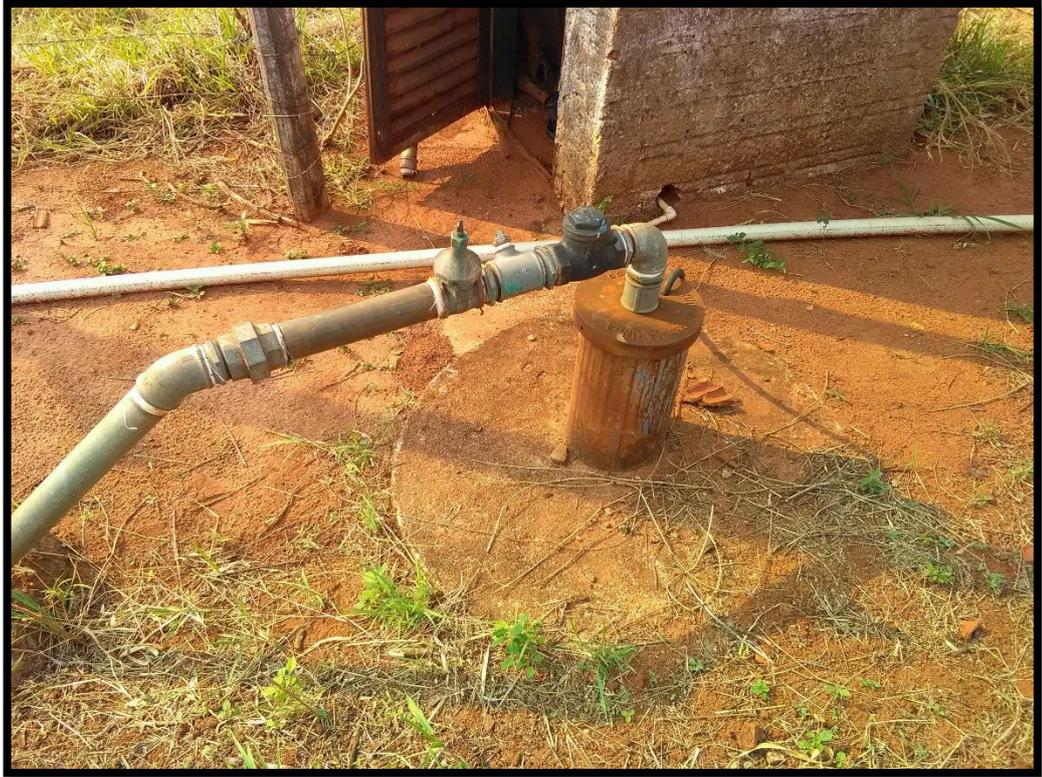
Imagem 3: Poço

- Poço – isolamento inadequado do perímetro, necessidade de manutenção da cerca; ausência de sinalização identificadora; ausência de tomada de água para coleta no barrilete do poço; ausência de medidor de vazão; ausência de horímetro no quadro de comando;

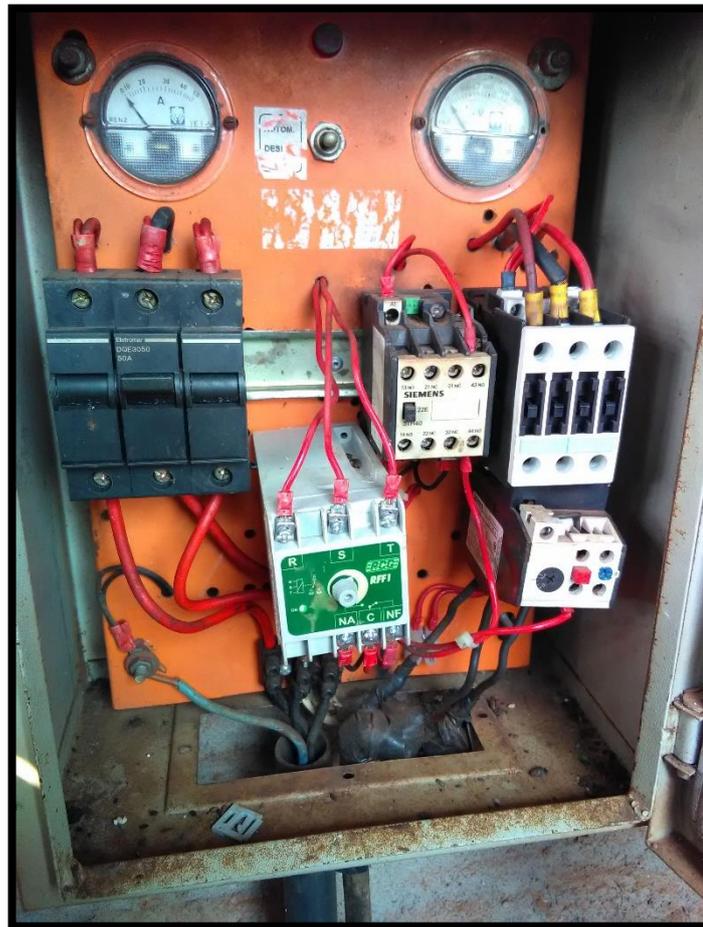
Imagem 4: Quadro de comando do poço

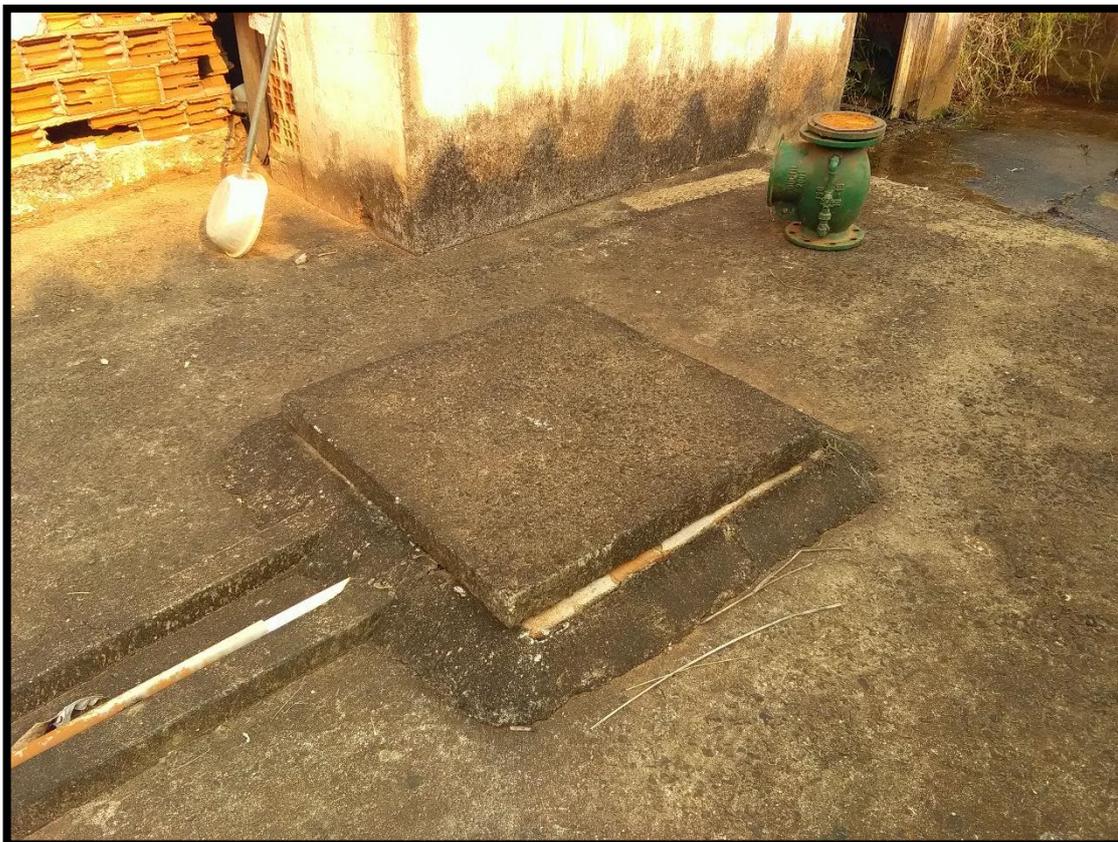
Imagem 5: Reservatório de acúmulo da mina

- Mina – ausência de limpeza e desinfecção do reservatório de acúmulo.

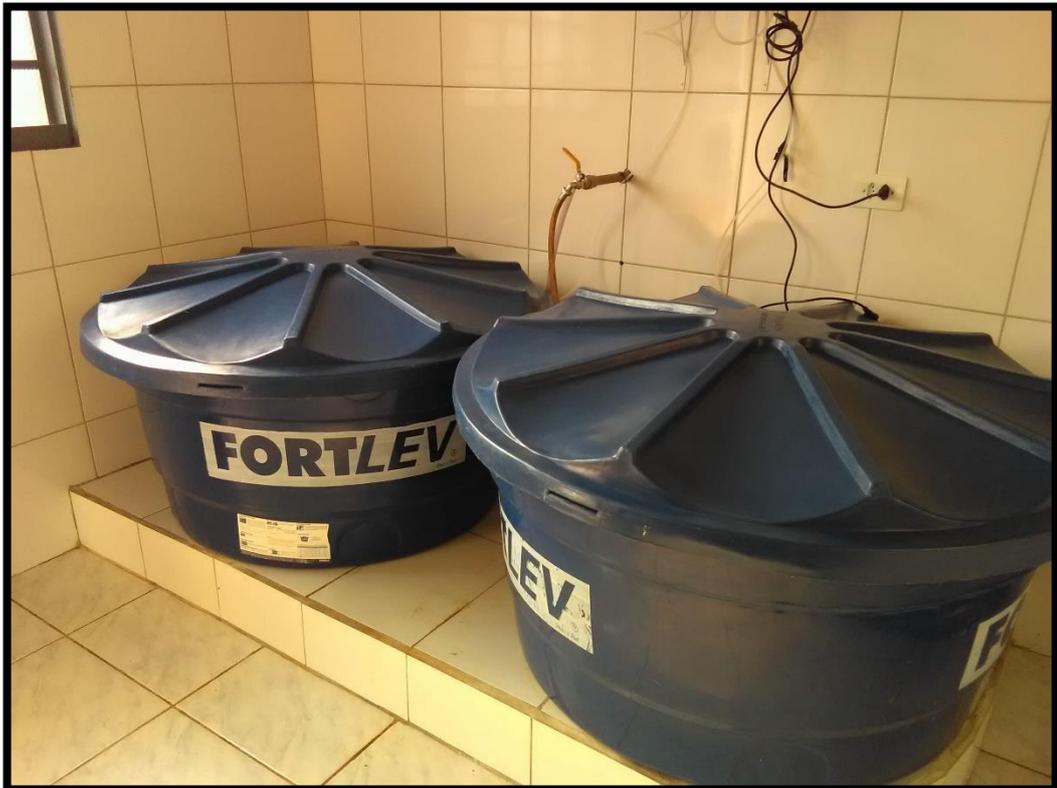
Imagem 6: Reservatórios de Cloro

- Ausência de sinalização identificadora; tanque de Hipoclorito com validade vencida.

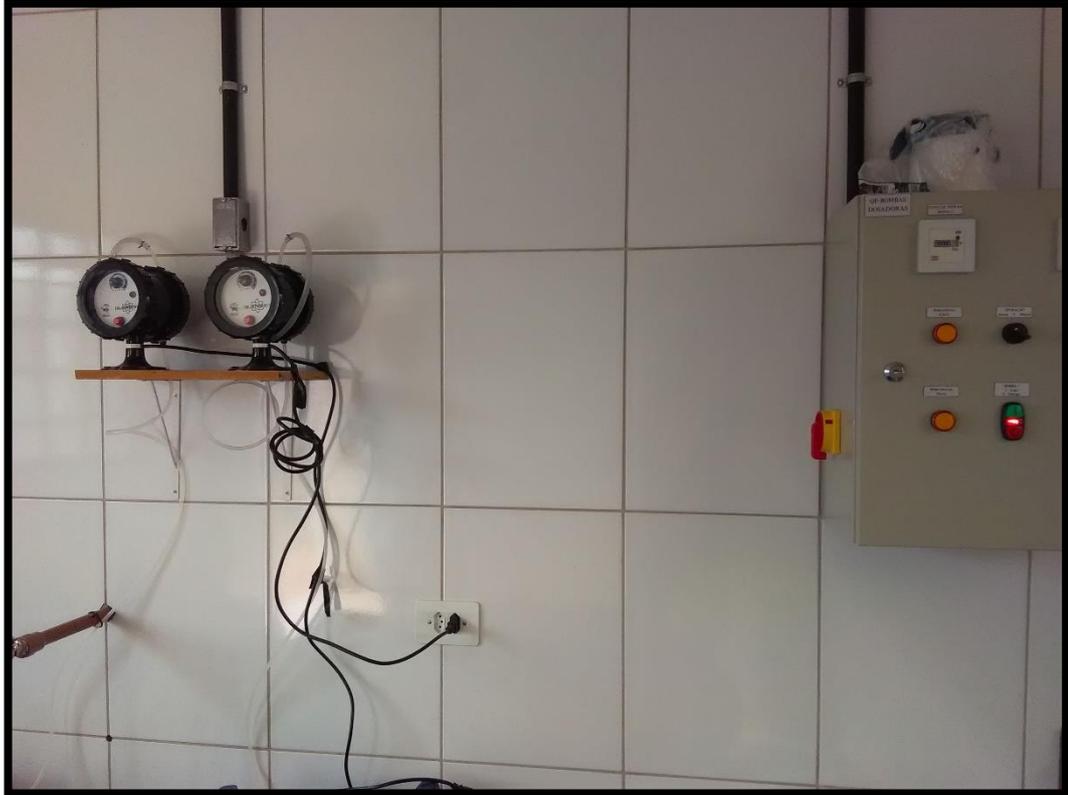
Imagem 7: Bombas dosadoras e quadro de comando

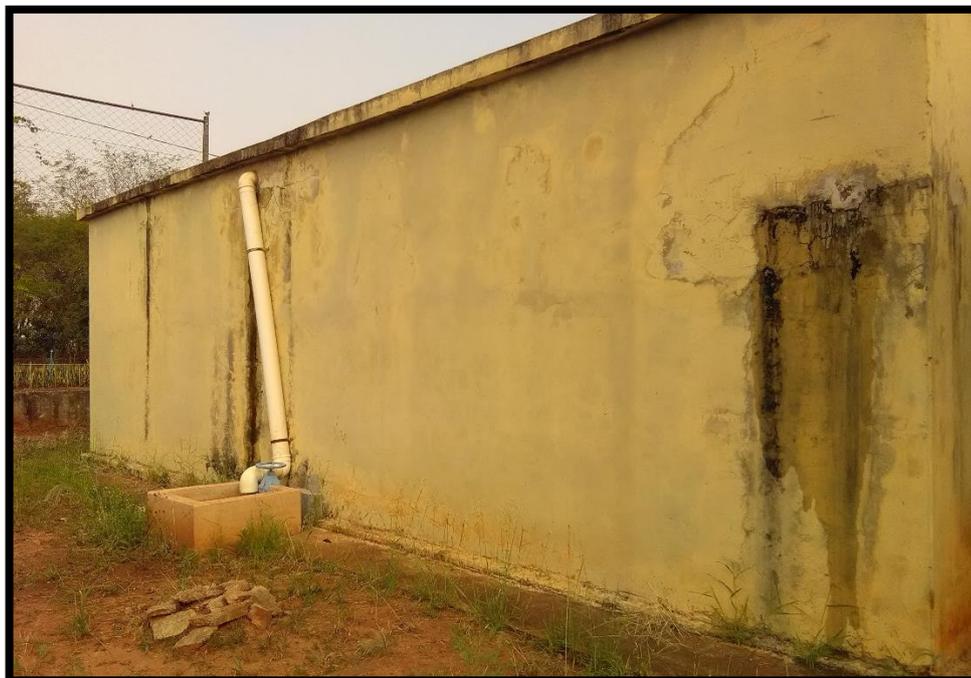
Imagem 8: RSE 2

- RSE 2 – ausência de sinalização identificadora; necessitando de manutenção na pintura; ausência de medidor de nível tipo régua externa; indício de deterioração da impermeabilização interna;

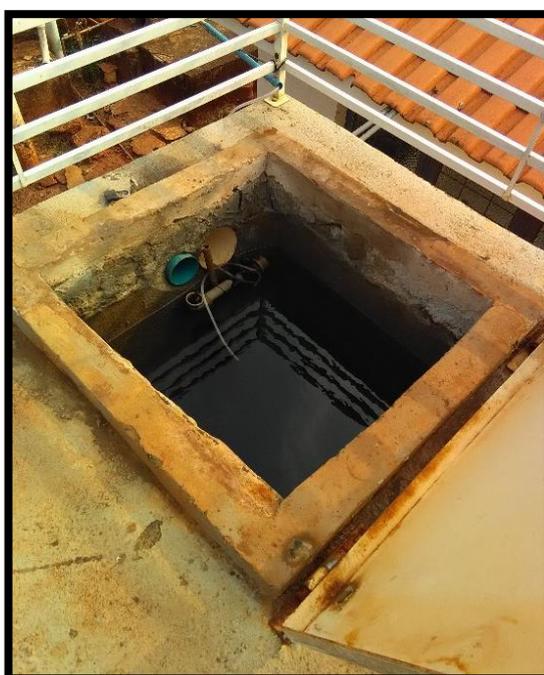
Imagem 9: Abertura de inspeção do RSE 2

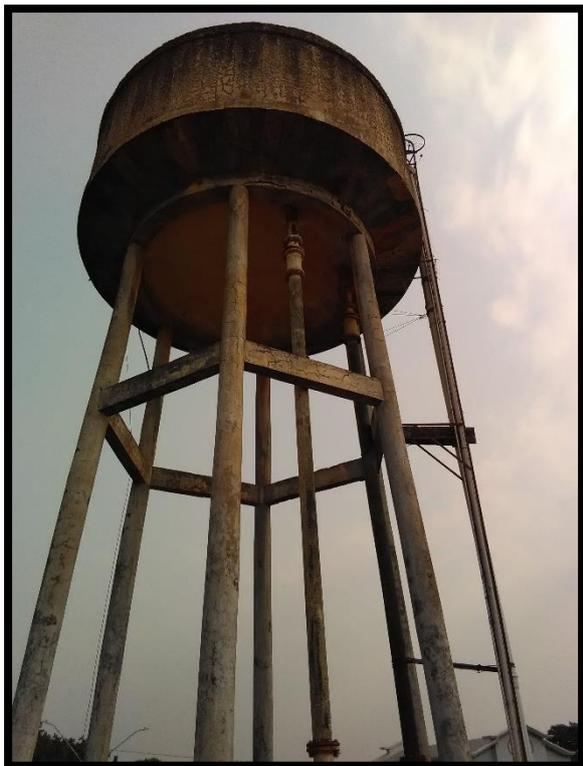
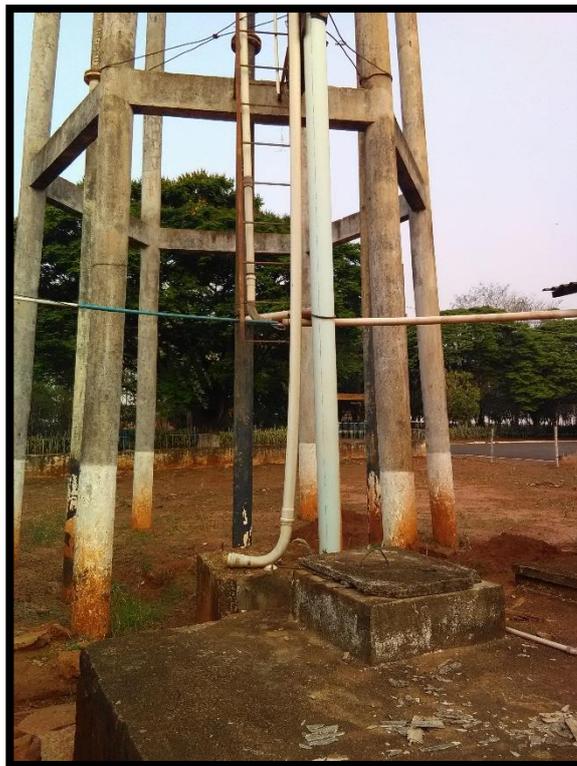
Imagem 10: REL

Imagem 11: REL

- REL – ausência de sinalização identificadora; ausência de gaiola de proteção na escada; ausência de guarda corpo nas bordas do reservatório próximo a abertura de inspeção; necessitando de manutenção do revestimento externo e pintura; ausência de macromedidor de saída.

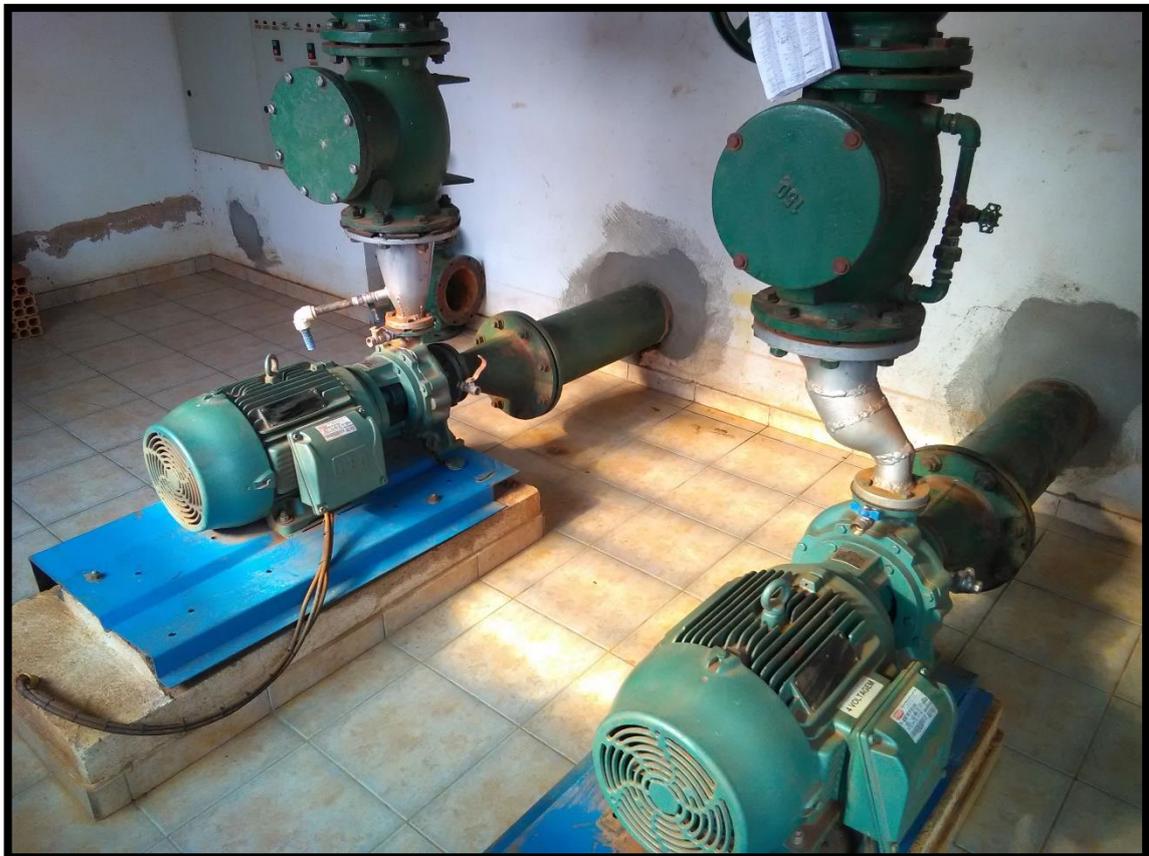
Imagem 12: Conjunto motobombas da EEB

- EEB – Ausência de sinalização identificadora; ausência de extintor;
- EET – Ausência de sinalização identificadora.

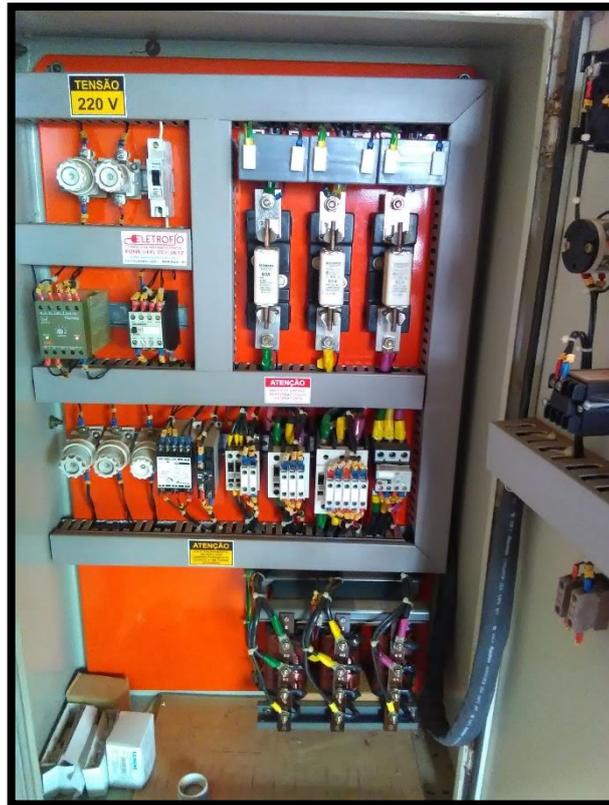
Imagem 13: Quadro de Comando da EEB

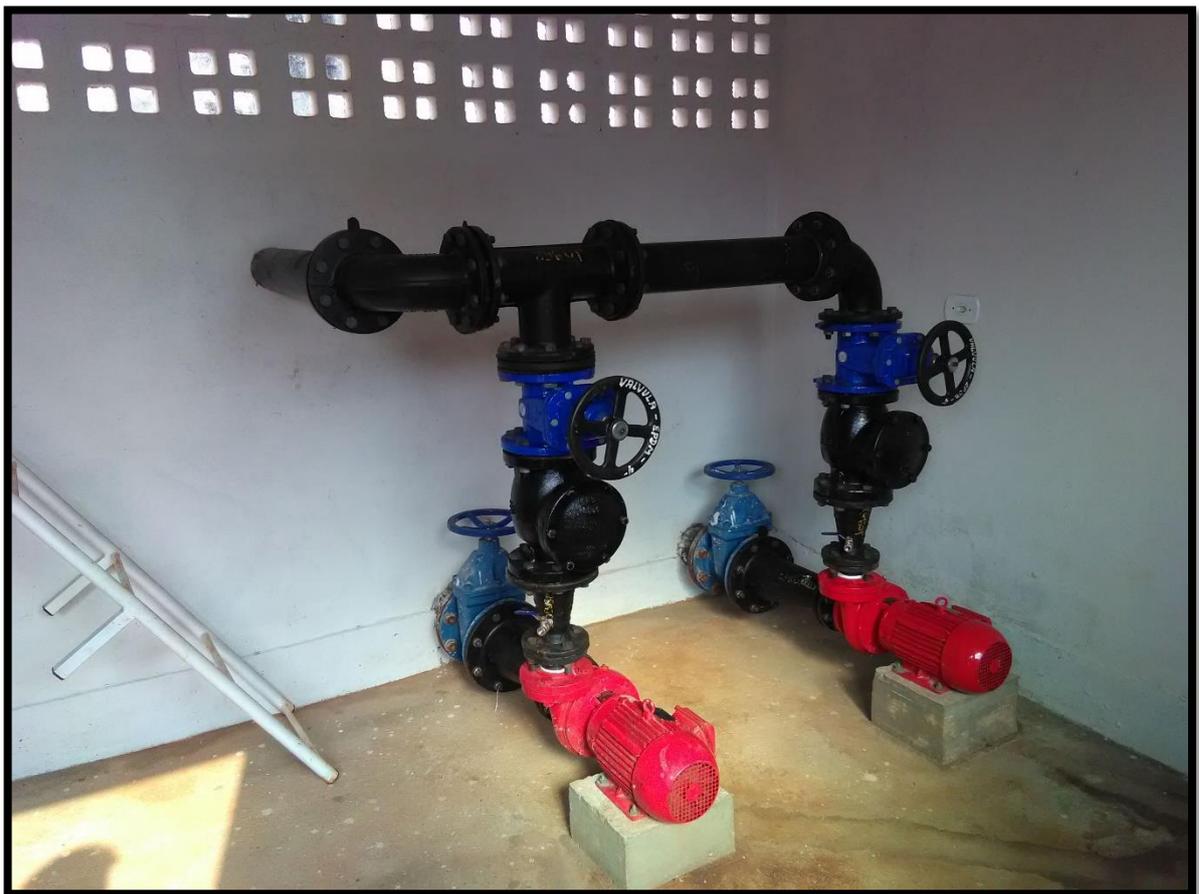
Imagem 14: Conjunto motobombas da EET

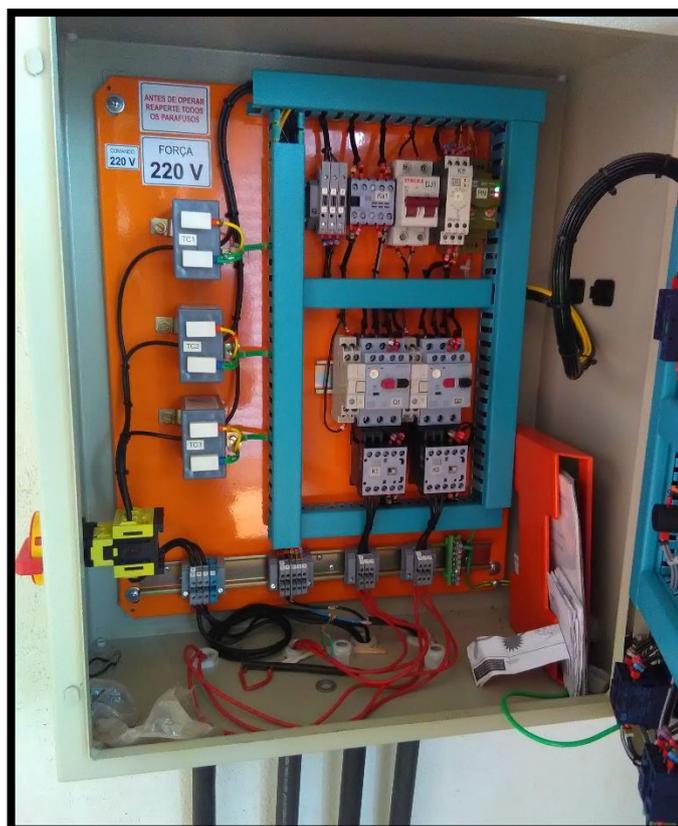
Imagem 15: Quadro de Comando da EEB

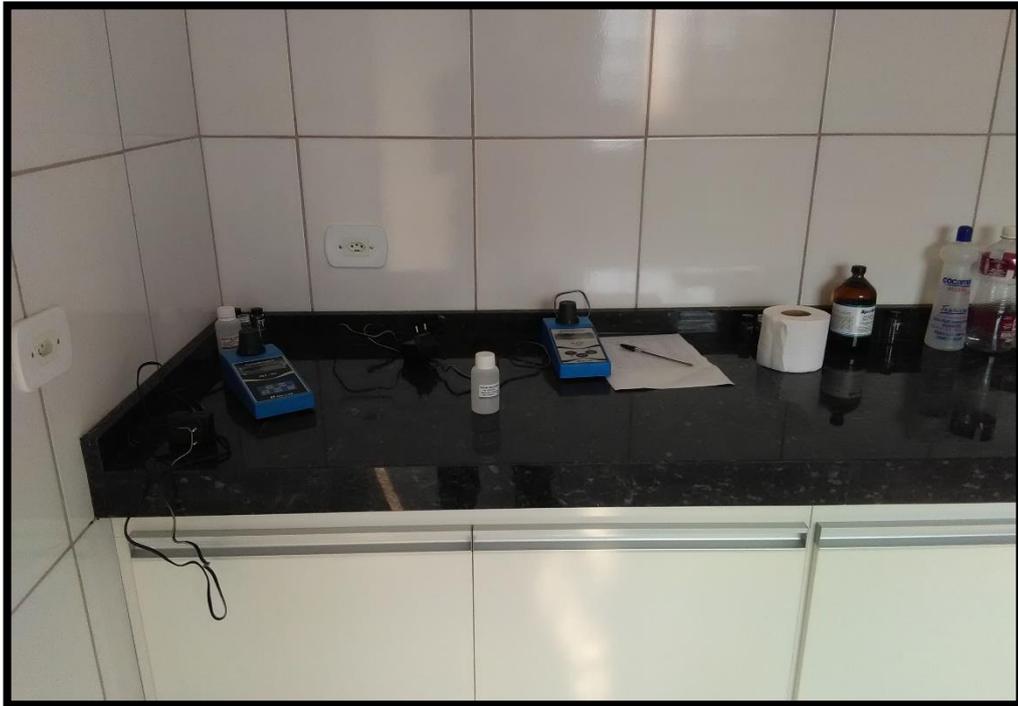
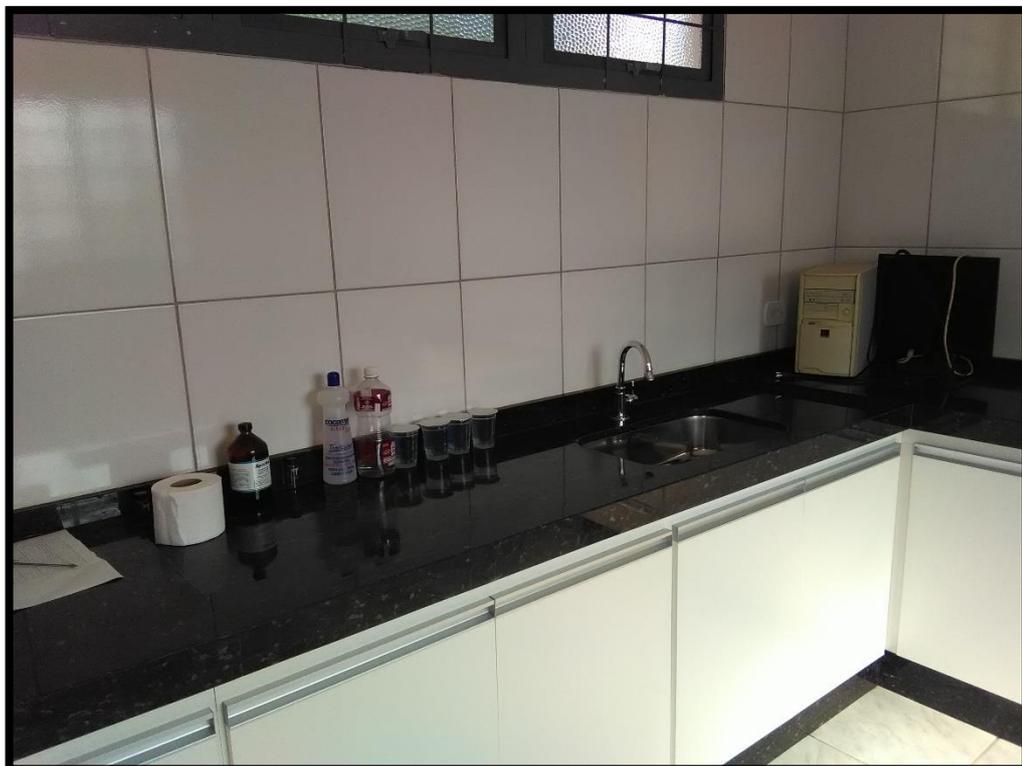
Imagem 16: Laboratório

Imagem 17: Laboratório

- Laboratório – ausência de sinalização identificadora; equipamentos sem calibragem adequada; ausência de equipamento de medição de pH;
