**RELATÓRIO TÉCNICO DE FISCALIZAÇÃO DO SAMAE - SERVIÇO
AUTÔNOMO DE ÁGUA E ESGOTO - DE SANTA MÔNICA**

Para tanto, no dia 07 de novembro de 2019, realizou-se vistoria no Sistema de Abastecimento de Água e na área comercial do SAMAE de Santa Mônica, incluindo unidades de captações, estações elevatórias, unidades de tratamento, reservatórios e laboratório.

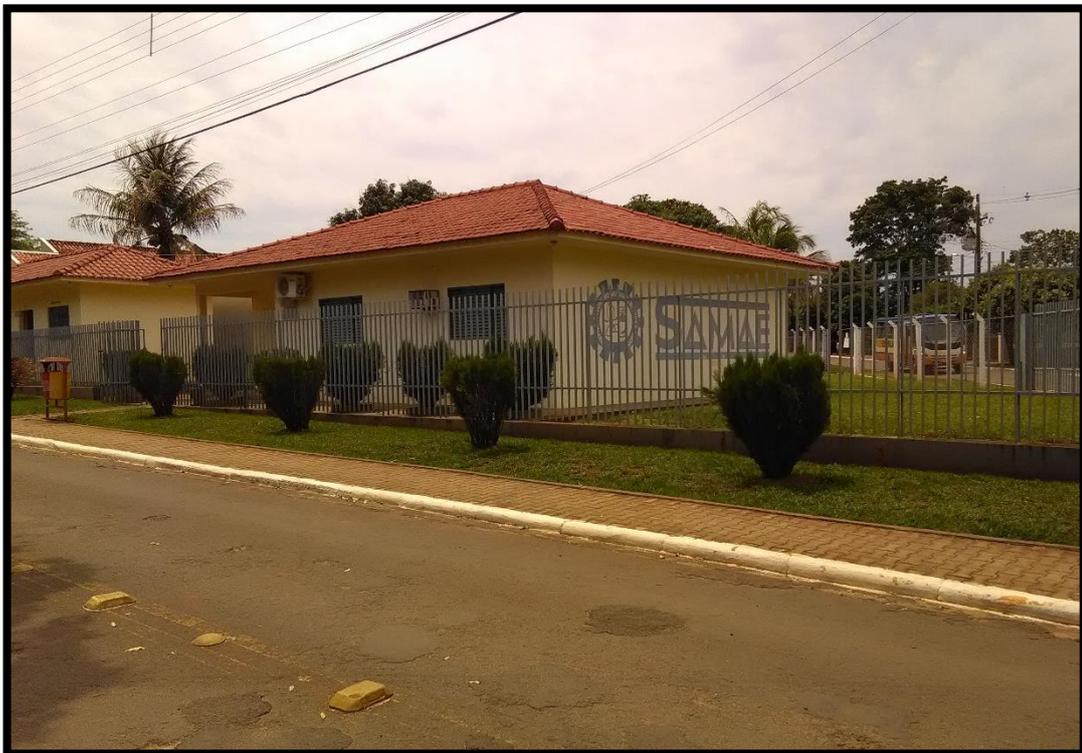
- Horário de funcionamento das 8:00 às 11:30h e das 13:00 às 17:00h;
- Espaço interno para atendimento ao público é adequado;
- 2 Servidores trabalham no atendimento;
- Atualmente não há exposição do horário de atendimento na fachada;
- Há garagem e almoxarifado para peças e equipamentos sobressalentes;
- Equipamentos estranhos aos serviços do SAMAE depositados na garagem.

Imagem 1: Fachada da área comercial

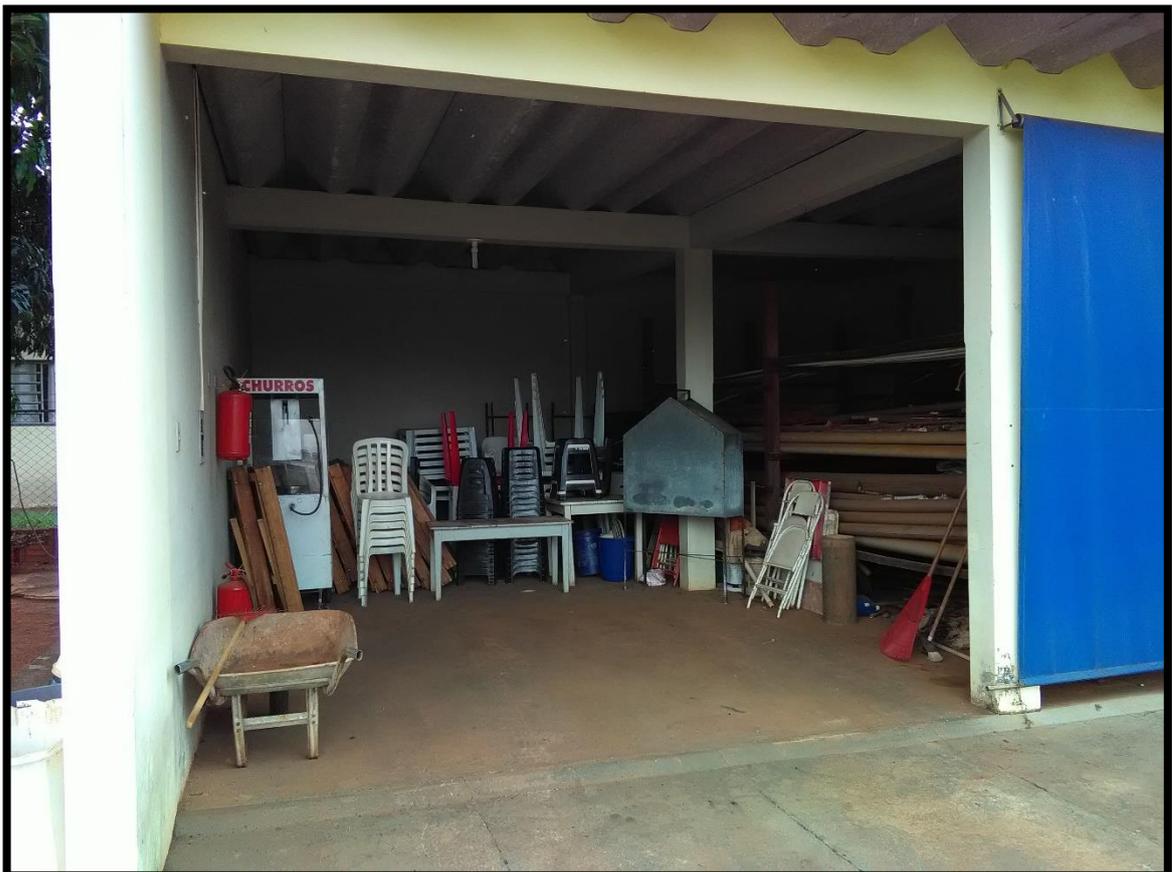
Imagem 3: Garagem e almoxarifado

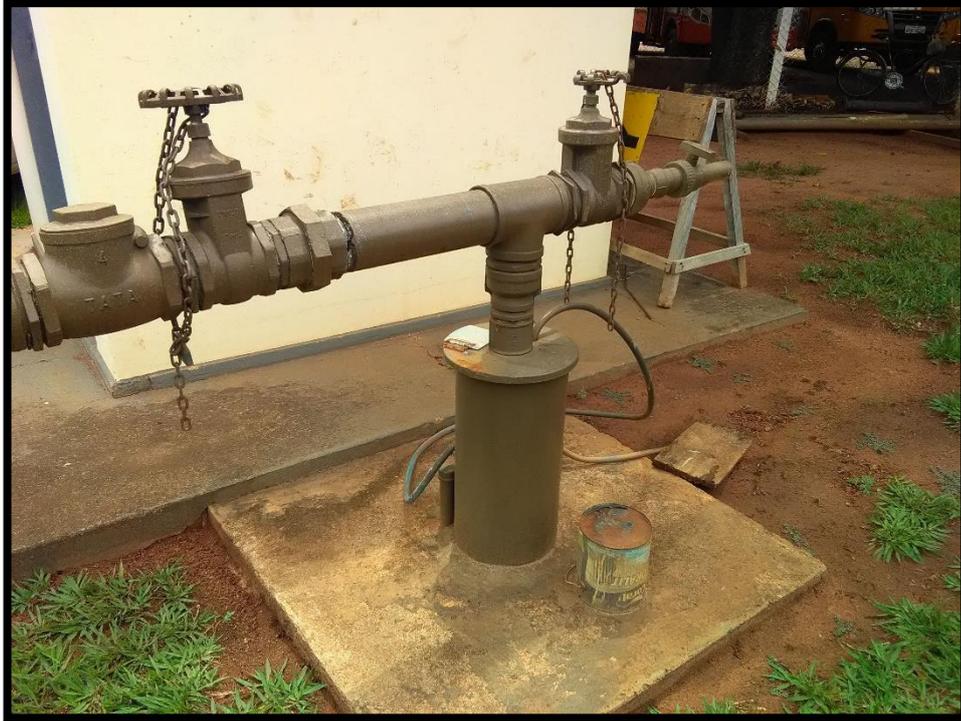
Imagem 4: Barrilete do poço

- ausência de macromedidor de vazão.

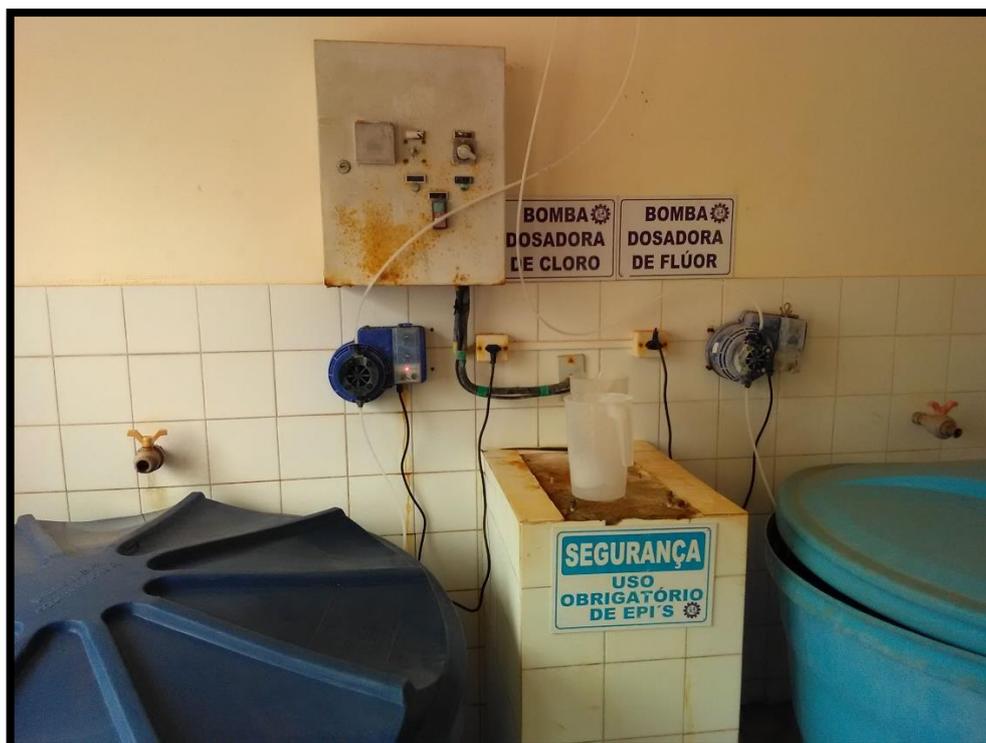
Imagem 7: Unidade de tratamento de água da área urbana

- Quadro de comando junto a unidade de tratamento com hipoclorito de sódio.

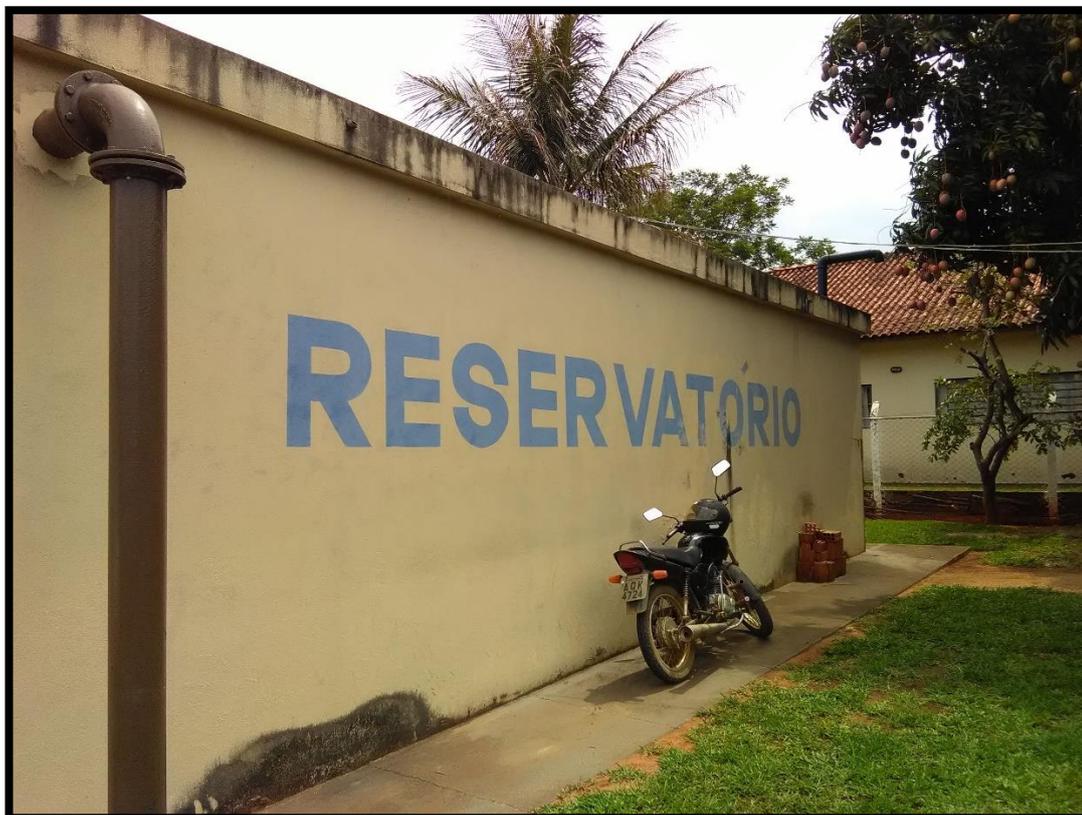
Imagem 9: Reservatório Apoiado

- Reservatório Apoiado – ausência de medidor de nível tipo régua externa; ausência de guarda corpo próximo as aberturas de inspeção; ausência de limpeza e desinfecção; indício de vazamento e/ou infiltração nas paredes; necessidade de manutenção do revestimento e pintura;

Segundo informou o diretor do SAMAE, já foram tomadas medidas corretivas para sanar vazamento do RAP anteriormente, o que resolveu parcialmente o problema; e há planejamento para executar a limpeza e desinfecção dos reservatórios logo no início do ano de 2020.

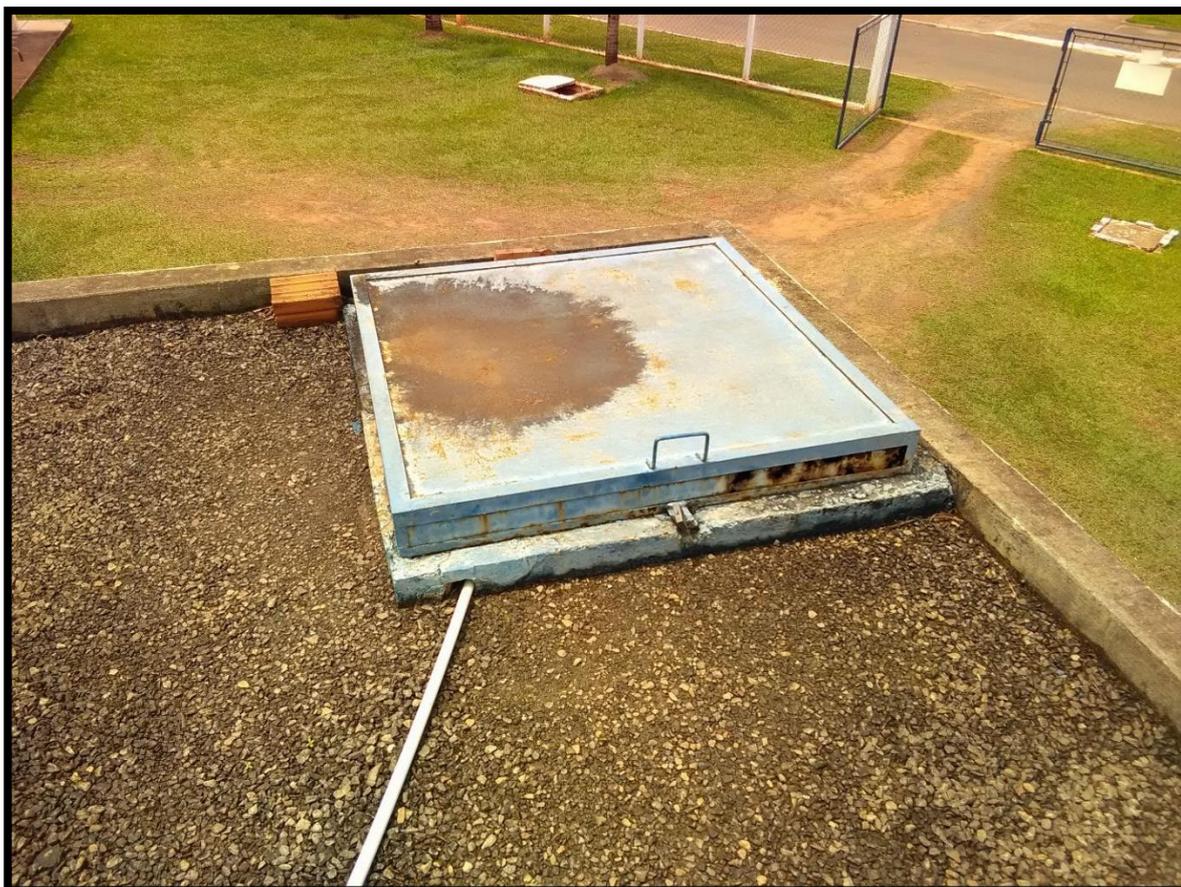
Imagem 10: Abertura de inspeção do reservatório apoiado

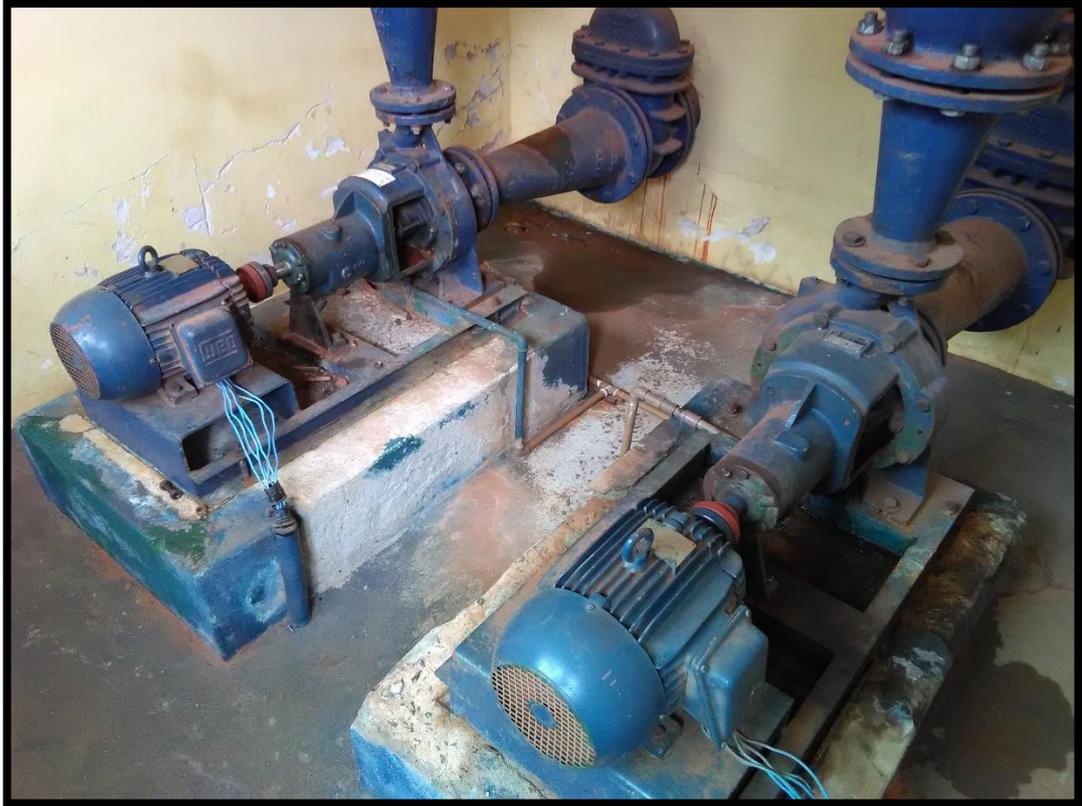
Imagem 13: Conjunto motobombas

- Necessidade de manutenção do revestimento e pintura das paredes internas.

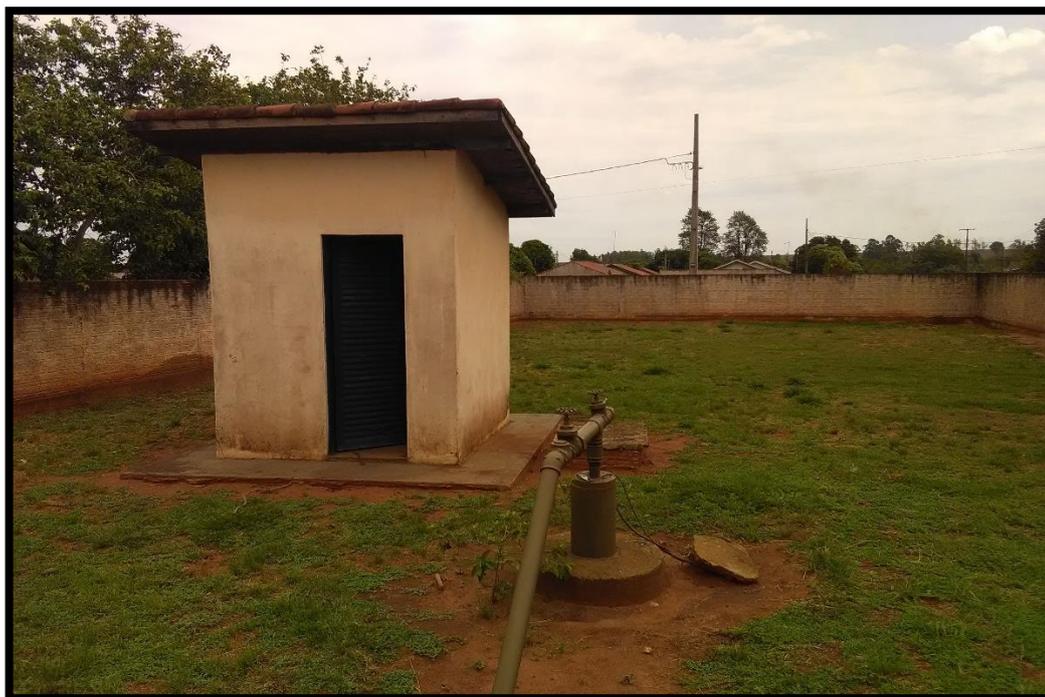
Imagem 15: Poço do distrito

- Poço do Distrito – ausência de sinalização identificadora; ausência de macromedidor de vazão; condições inadequadas de limpeza da casa do quadro de comando;

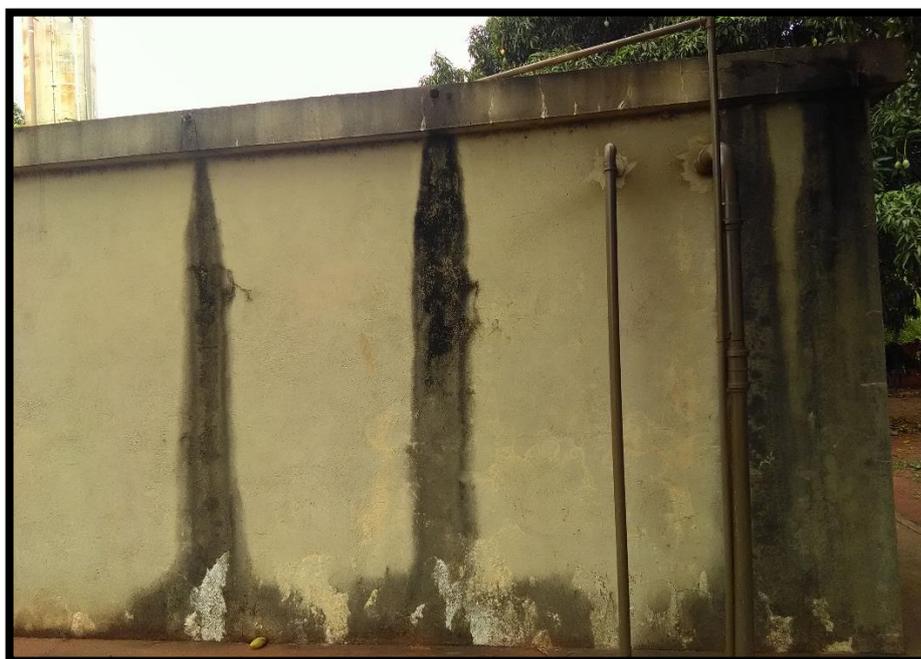
Imagem 16: Reservatório apoiado do distrito

- Reservatório Apoiado do Distrito – ausência de sinalização identificadora; ausência de guarda corpo próximo a abertura de inspeção; tampa da abertura de inspeção excessivamente oxidada; drenagem inadequada da laje do reservatório causando manchas de bolor nas paredes; necessidade de manutenção da pintura.

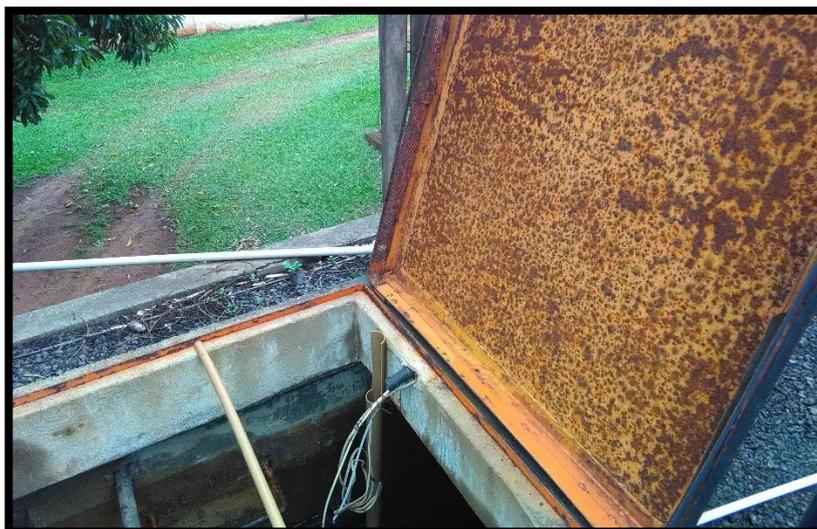
Imagem 17: Abertura de inspeção do Reservatório apoiado

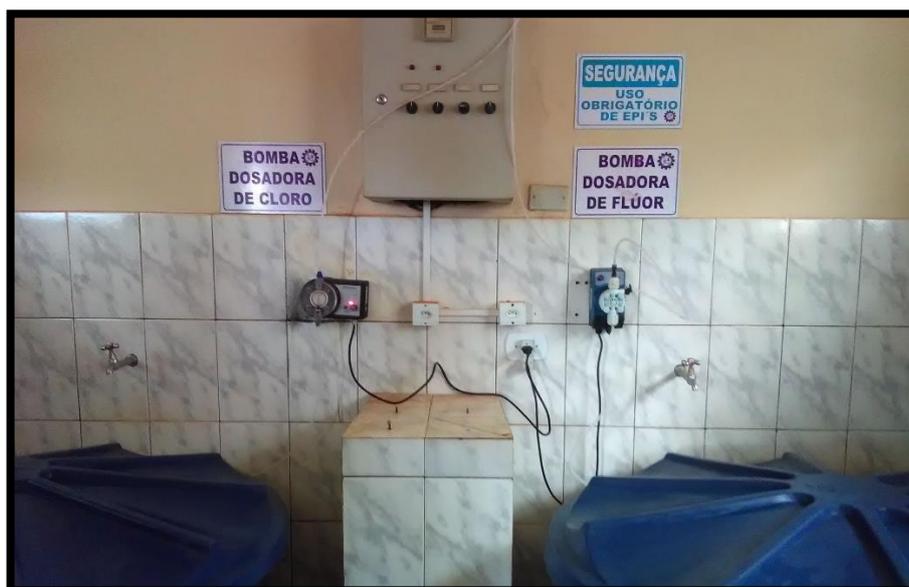
Imagem 18: Unidade de tratamento do distrito

- Unidade de Tratamento de Água do Distrito – Quadro de comando junto a unidade de tratamento com hipoclorito de sódio;

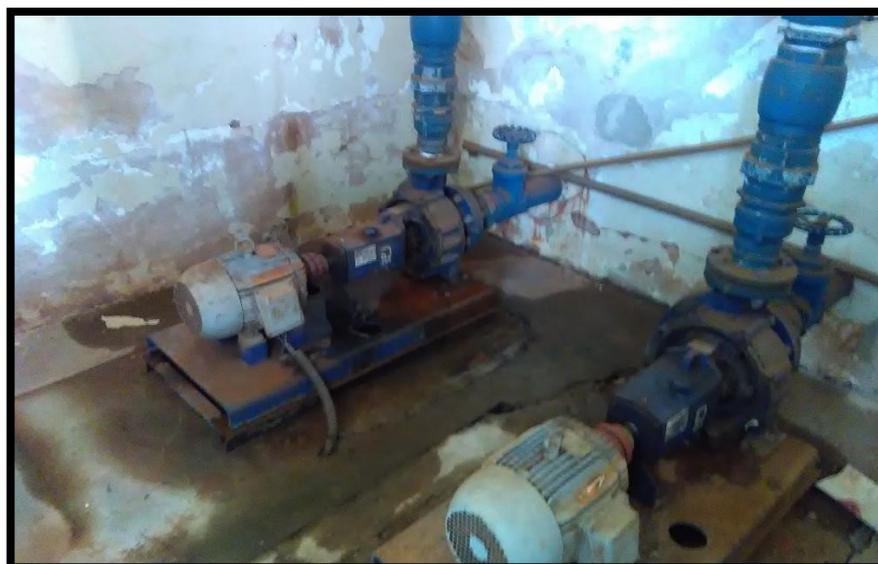
Imagem 19: Estação elevatória do distrito

- Estação elevatória do Distrito – drenagem inadequada dos conjuntos motobombas; necessidade de manutenção do revestimento e pintura;

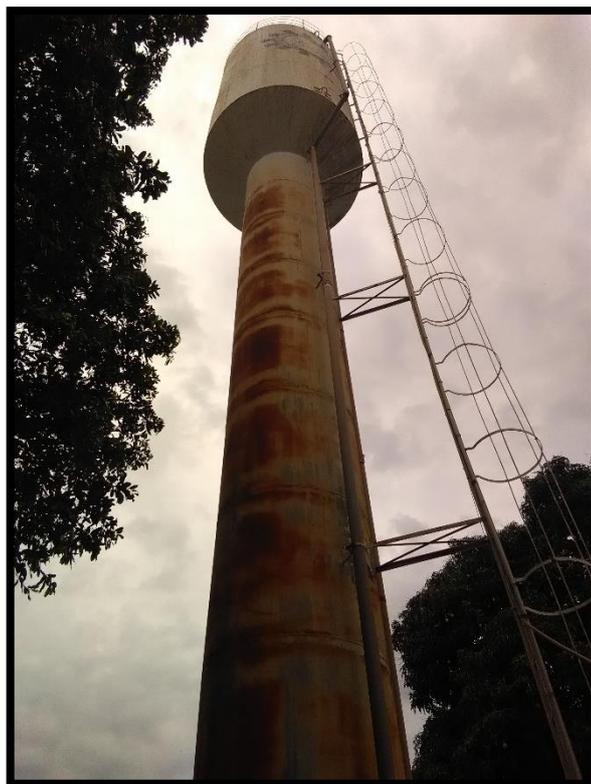
Imagem 20: Reservatório elevado do Distrito

- Reservatório elevado do Distrito – ausência de sinalização identificadora; oxidação da estrutura do reservatório; ausência de limpeza e desinfecção; ausência de macromedidor de saída; necessidade de manutenção da pintura.
