**RELATÓRIO TÉCNICO DE FISCALIZAÇÃO DO SAAE - SERVIÇO
AUTÔNOMO DE ÁGUA E ESGOTO - DO MUNICÍPIO DE SERTANÓPOLIS**

Para tanto, nos dias 02 e 03 de julho de 2019, realizou-se vistoria no Sistema de Abastecimento de Água, no Sistema de Esgoto e na área comercial do SAAE de Sertanópolis, incluindo unidades de captações, estações elevatórias, estações de tratamento, reservatórios e laboratório.

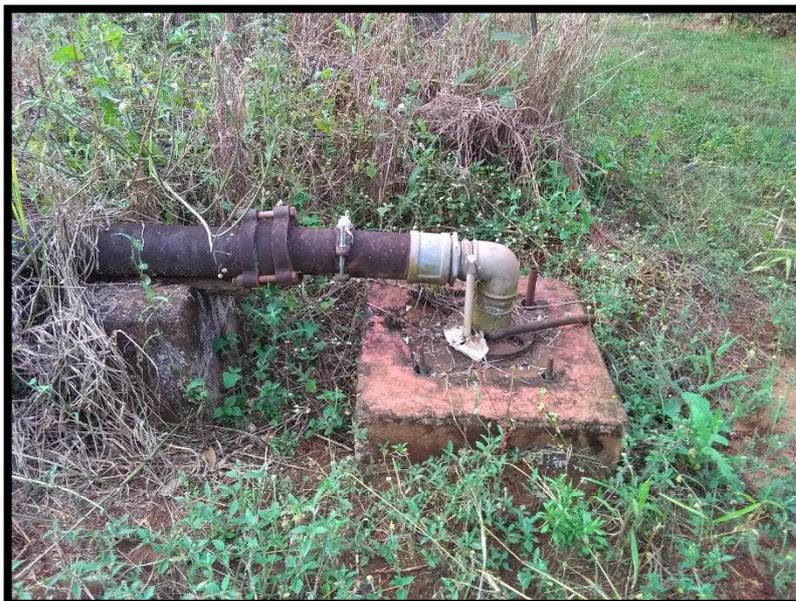
Imagem 4: Poço Piscina

- Poço Piscina - ausência de sinalização identificadora; ausência de macromedidor; ausência de capina e limpeza do perímetro; tubo de revestimento não distante 50 cm acima da superfície;

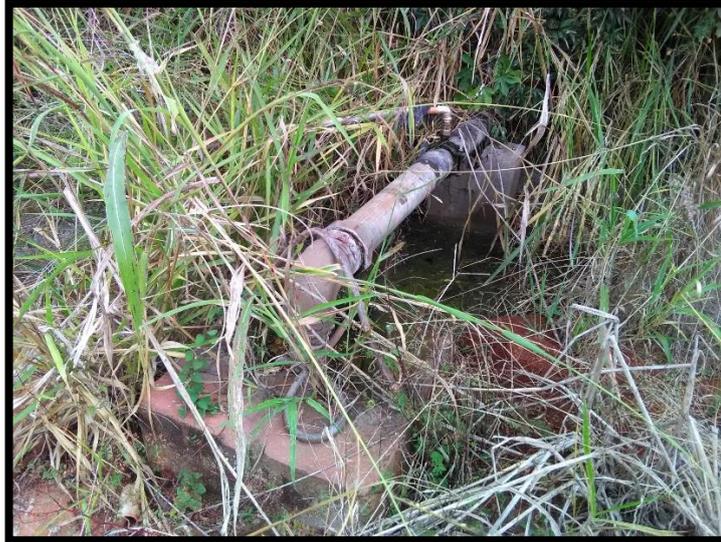
Imagem 5: Poço Dr. Élio

- Poço Dr. Élio - ausência de sinalização identificadora; ausência de macromedidor; ausência de capina e limpeza do perímetro; tubo de revestimento não distante 50 cm acima da superfície;

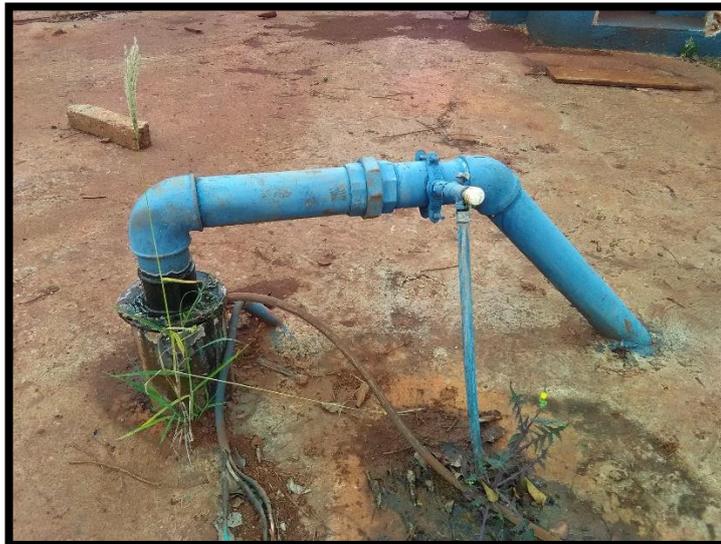
Imagem 6: Poço Turquinho 01

- Poço Turquinho 01 - ausência de sinalização identificadora; ausência de macromedidor; tubo de revestimento não distante 50 cm acima da superfície;

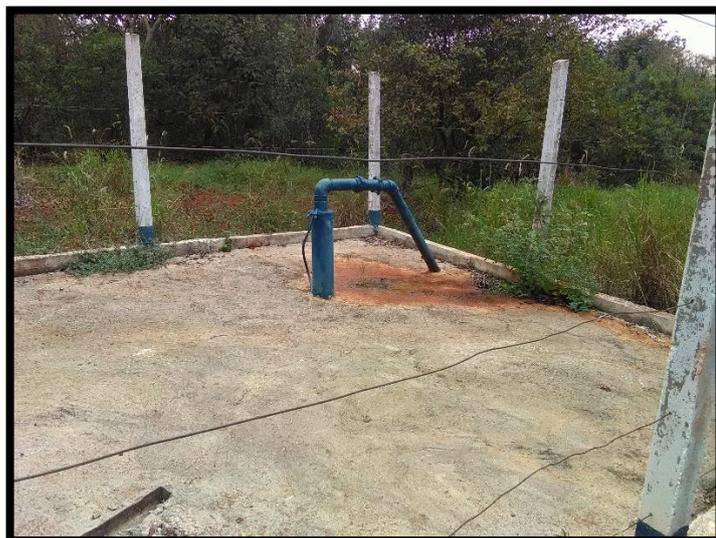
Imagem 7: Poço Turquinho 02

- Poço Turquinho 02 - ausência de sinalização identificadora; ausência de macromedidor;

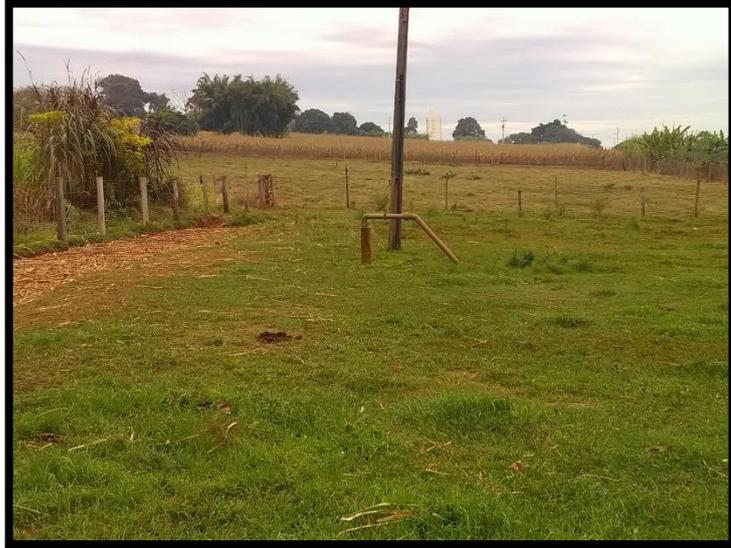
Imagem 8: Poço Otália

- Poço Otália – isolamento inadequado do perímetro; ausência de sinalização identificadora; ausência de macromedidor;

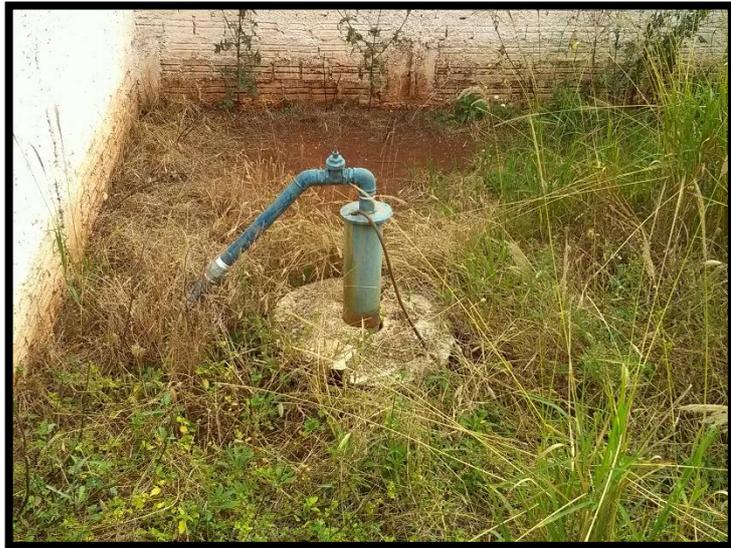
Imagem 9: Poço Silvinho 01

- Poço Silvinho 01 – acesso dificultoso; ausência de capina e limpeza do perímetro; ausência de macromedidor;

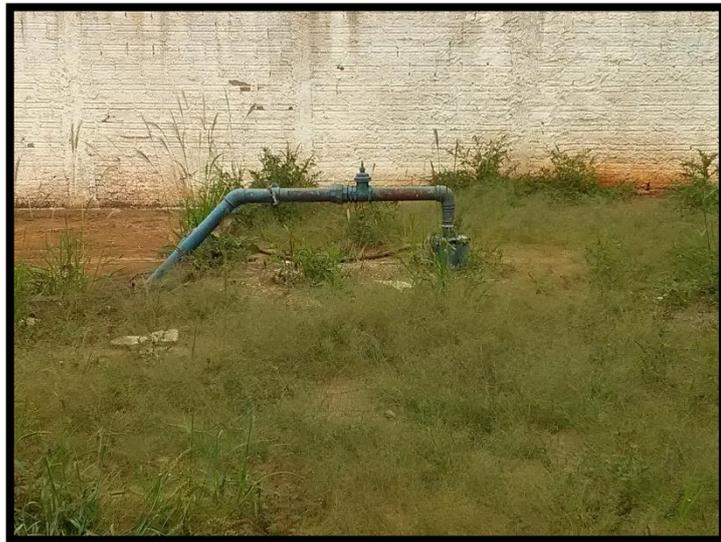
Imagem 10: Poço Silvinho 02

- Poço Silvinho 02 – ausência de capina e limpeza do perímetro; ausência de macromedidor; tubo de revestimento não distante 50 cm acima da superfície;

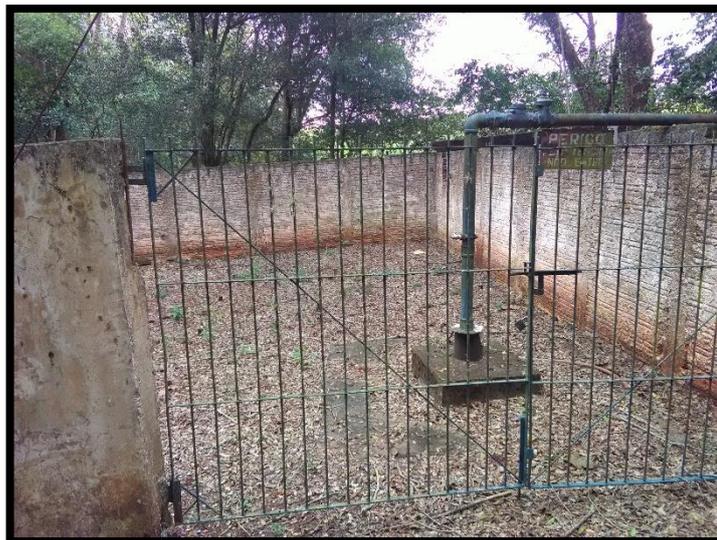
Imagem 11: Poço Taboca

- Poço Taboca - ausência de sinalização identificadora; ausência de macromedidor; tubo de revestimento não distante 50 cm acima da superfície;

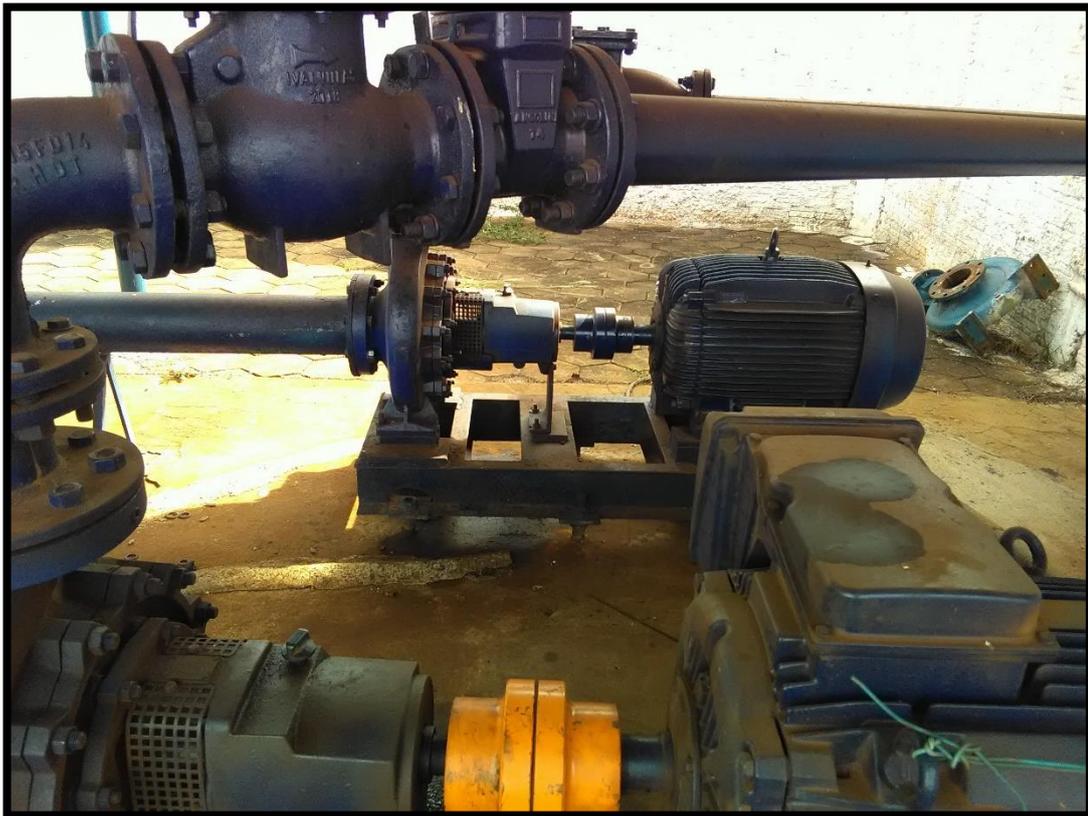
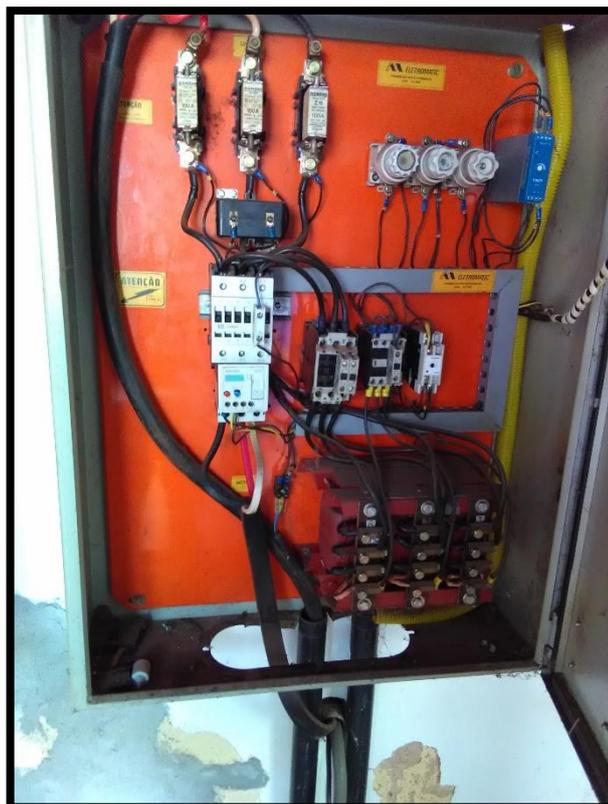
Imagem 21: Estação Elevatória de Água da Zona Sul

Imagem 22: Estação Elevatória de Água da Zona Sul – Quadro de Comando

- Estação Elevatória de Água da Zona Sul – ausência de sinalização identificadora; isolamento inadequado do perímetro; necessidade de manutenção do revestimento da parede da casa do quadro de comando.

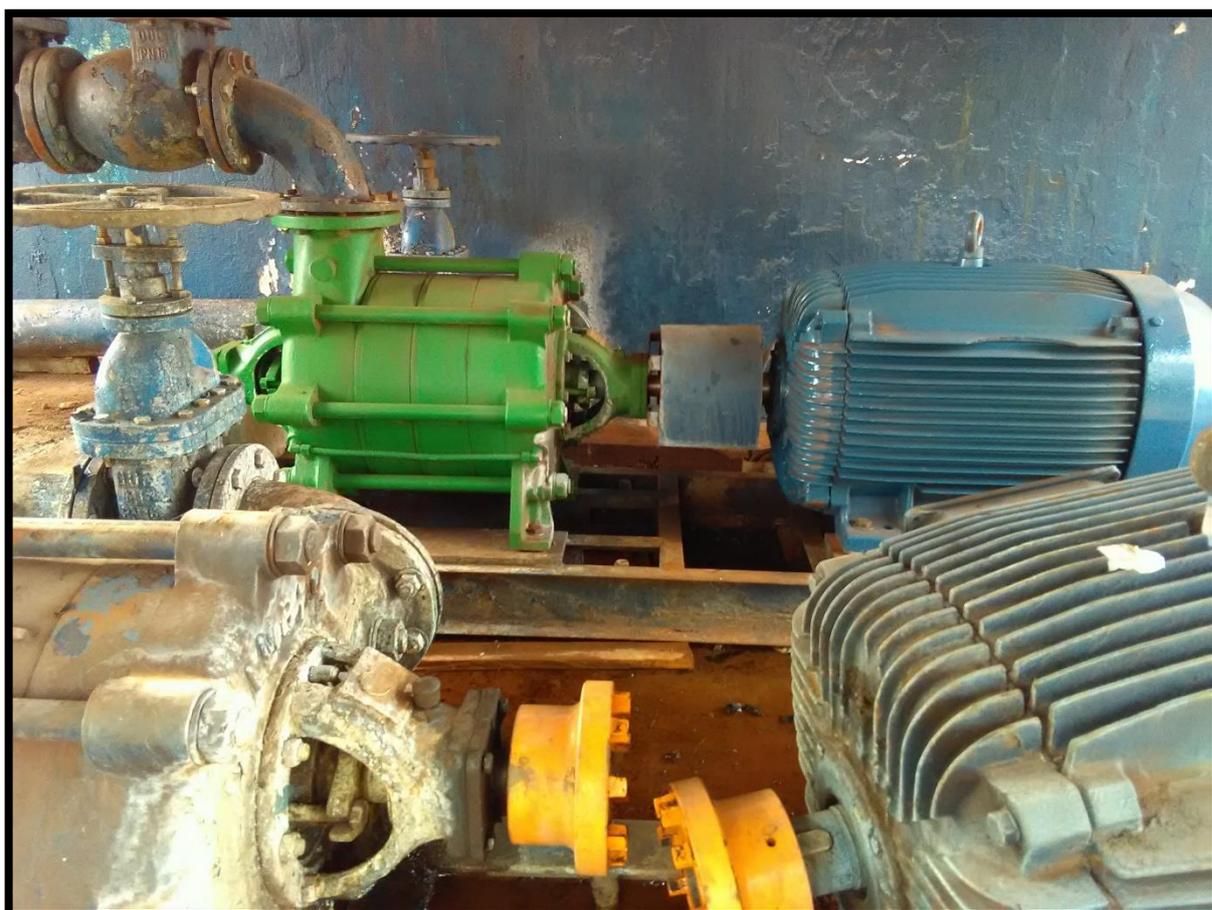
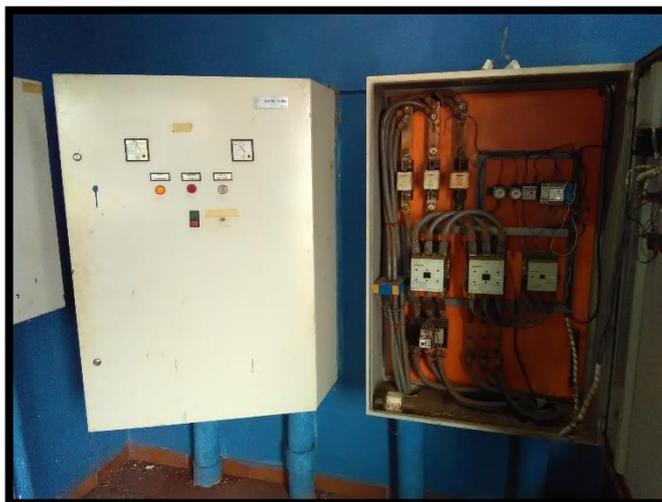
Imagem 23: Estação Elevatória de Água da Zona Norte

Imagem 24: Estação Elevatória de Água da Zona Norte – Quadro de Comando

- Estação Elevatória de Água da Zona Norte – ausência de sinalização identificadora; isolamento inadequado do perímetro.

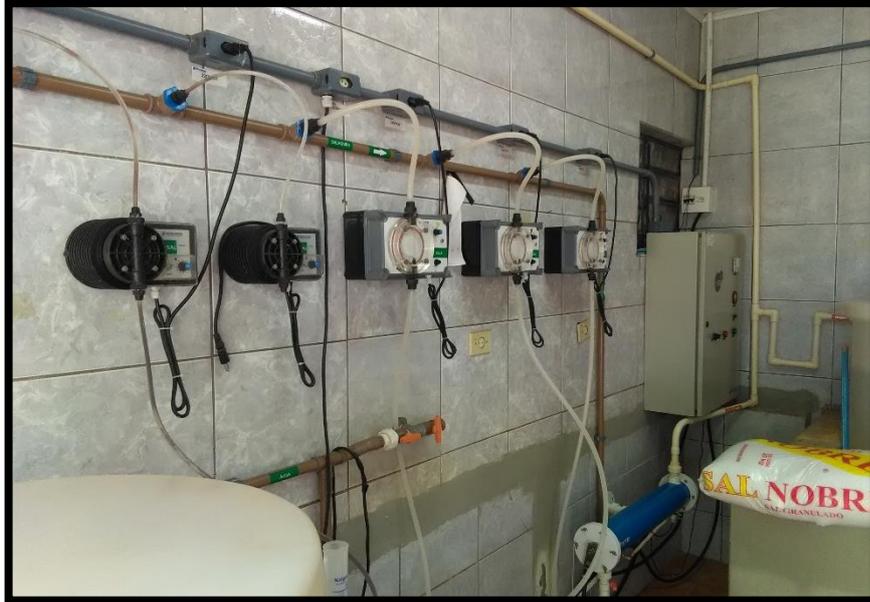
Imagem 12: Estação de tratamento simplificado – Dosadoras e reservatórios

- Estação de tratamento simplificado da sede – ausência de sinalização identificadora.

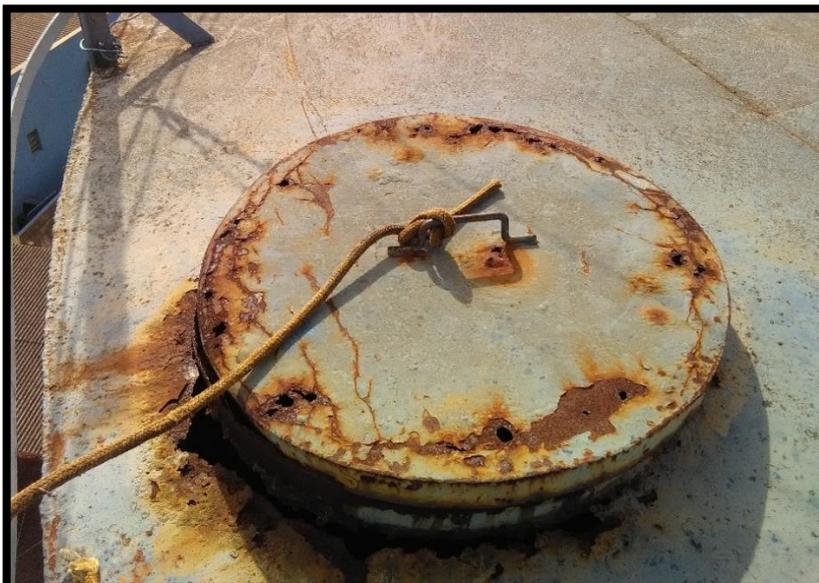
Imagem 15: Reservatório apoiado de 1200 m³ – abertura de inspeção

- Reservatório apoiado de 1200 m³ – abertura de inspeção excessivamente oxidada; ausência de limpeza e desinfecção; macromedidores não operando;
- Reservatório apoiado de 600 m³ – inexistência de guarda corpo nas bordas do reservatório; ausência de limpeza e desinfecção; abertura de inspeção inadequada, em concreto;
- Reservatório apoiado de água bruta da Zona Sul – ausência de gaiola de proteção na escada fixa e guarda corpo no topo do reservatório; ausência de limpeza e desinfecção;
- Reservatório semienterrado de água bruta da Zona Norte – ausência de limpeza e desinfecção;

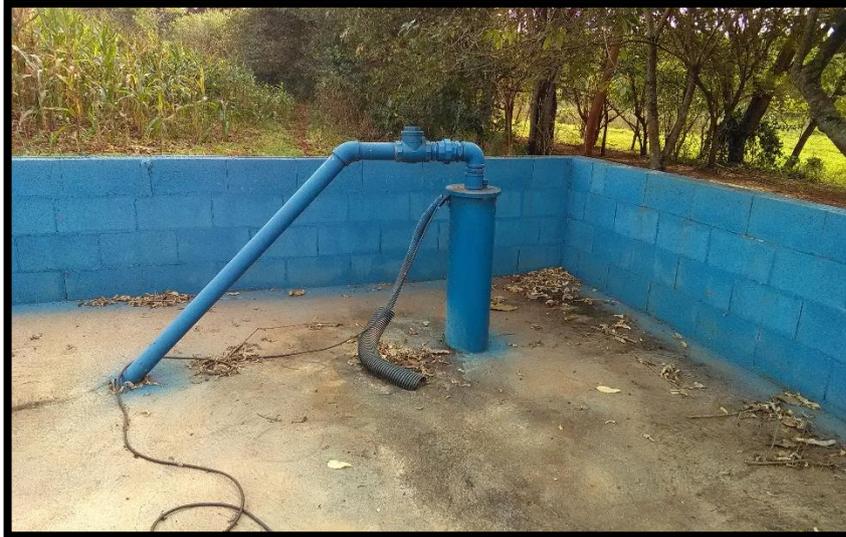
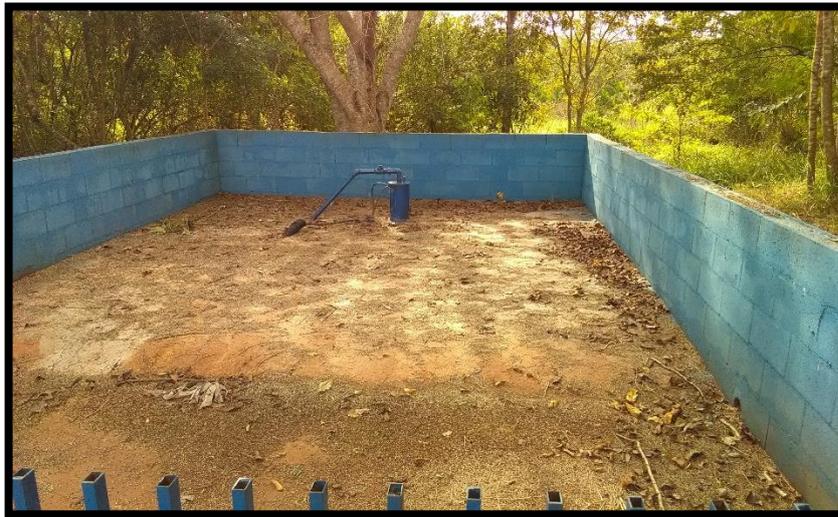
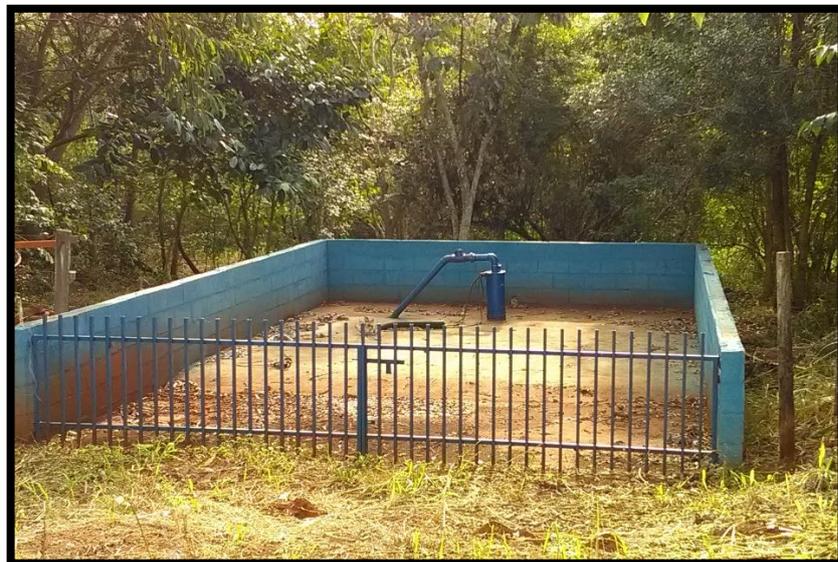
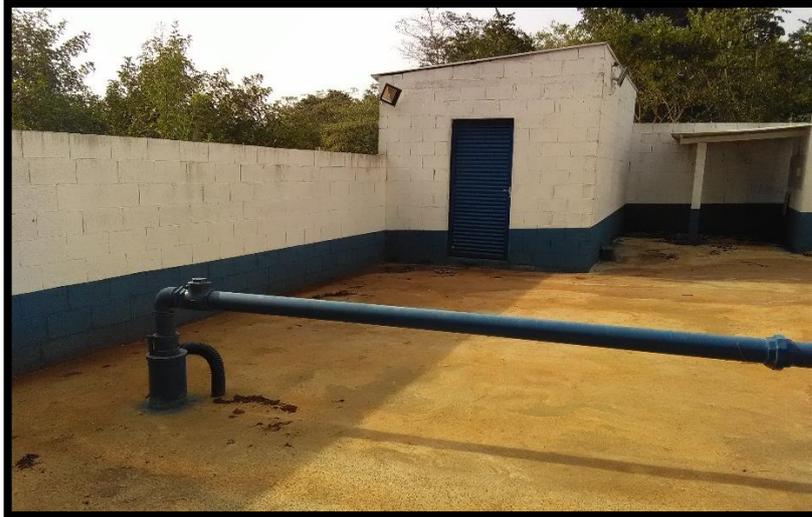
- Poços 1, 2, 3 e 4 do Setor Leste – ausência de sinalização identificadora; ausência de macromedidor; isolamento inadequado do perímetro, muro e portão sem altura adequada;

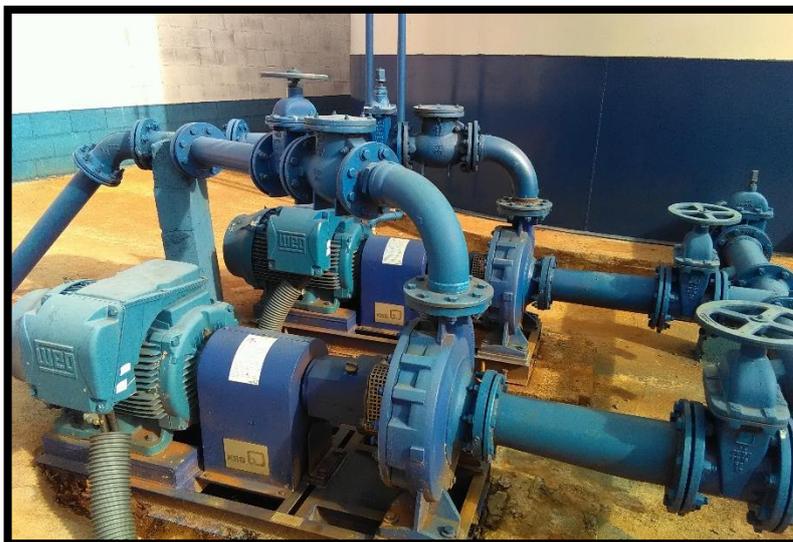
Imagem 30: Estação elevatória de água bruta do Setor Leste

- Estação Elevatória de água bruta do Setor Leste – isolamento inadequado do perímetro.

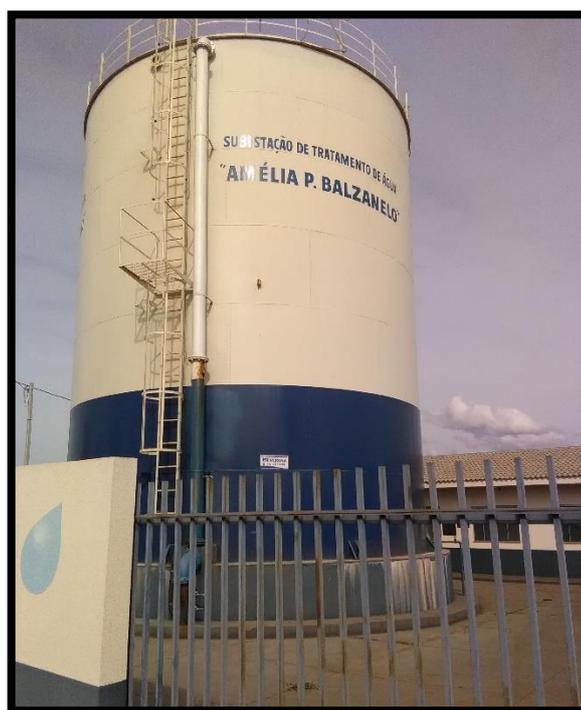
Imagem 32: Reservatório apoiado do Setor Leste

- Reservatório apoiado do Setor Leste – inexistência de macromedidor; extravasor sem tela mosquiteira.

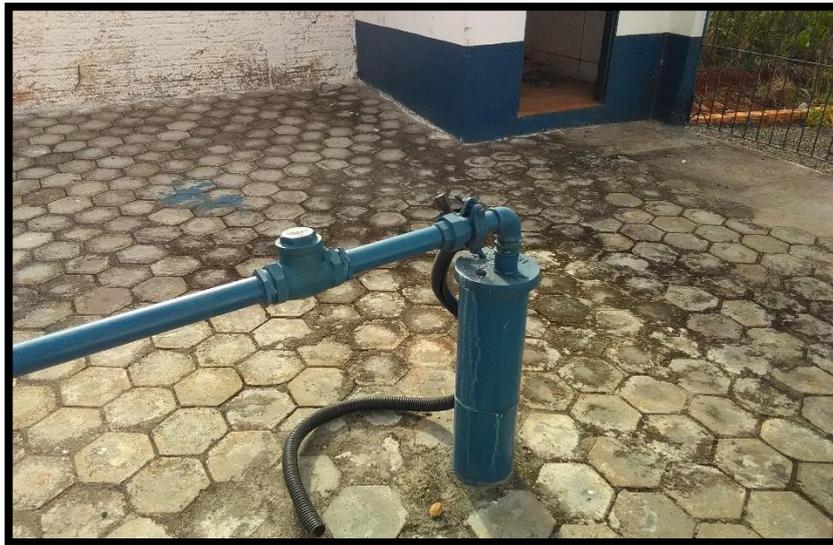
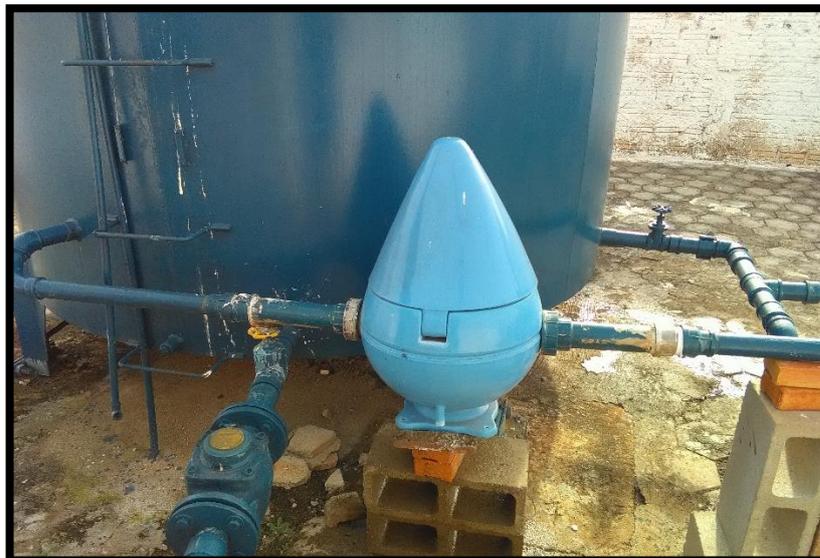
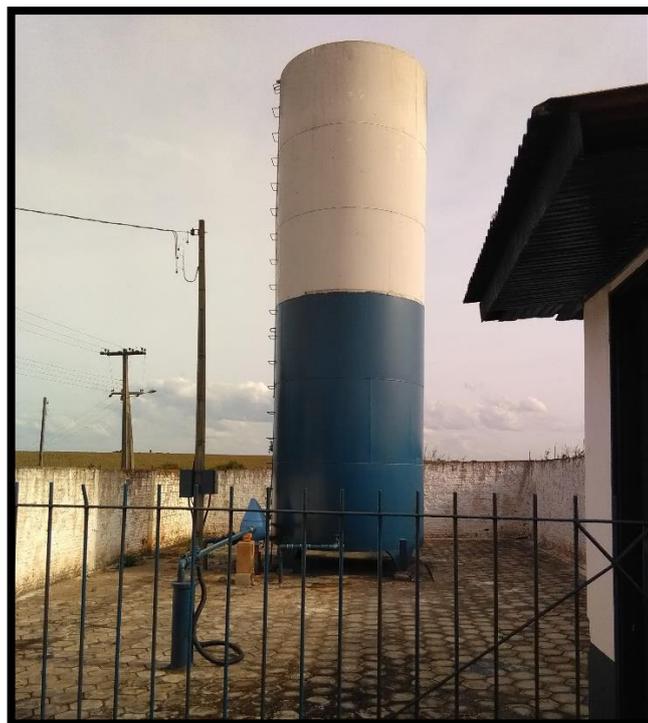
- Poço – ausência de sinalização identificadora; ausência de macromedidor;
- Reservatório – macromedidor não operando; ausência de escada fixa com gaiola de proteção e guarda corpo no topo do reservatório; ausência de limpeza e desinfecção; extravasor sem tela mosquiteira.

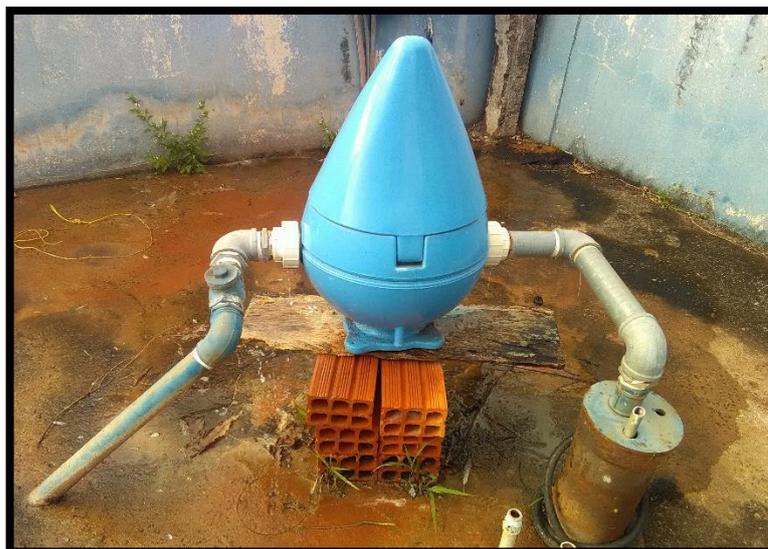
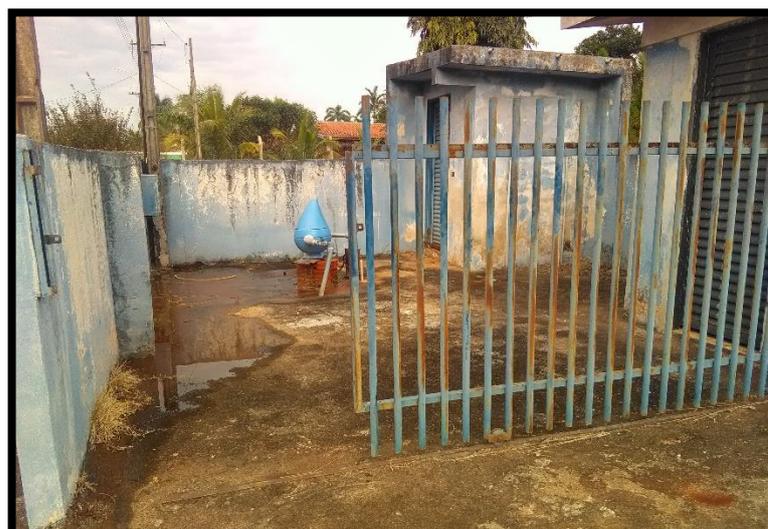
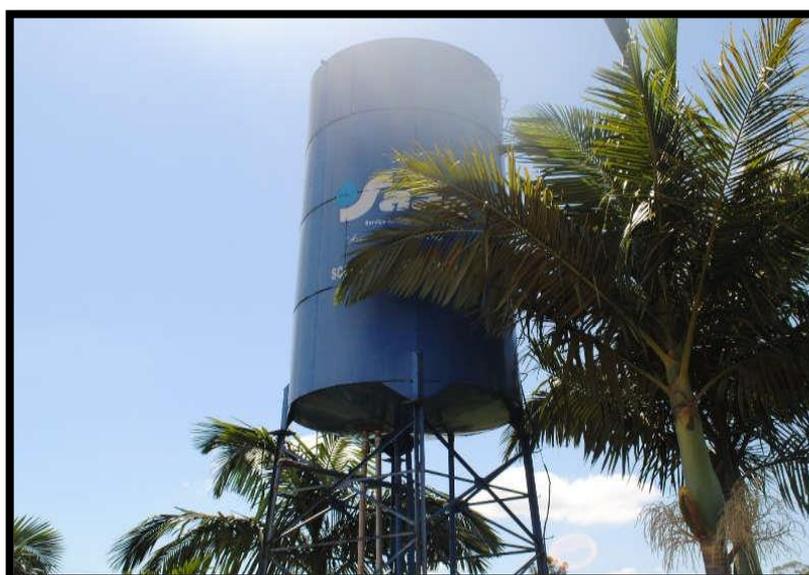
- Poço – ausência de sinalização identificadora; ausência de macromedidor; necessidade de manutenção da pintura do muro e portão;
- Unidade de tratamento simplificado – estrutura de apoio do equipamento dosador inadequada, em tijolo solto;
- Reservatório – ausência de macromedidor; ausência de escada fixa com gaiola de proteção e guarda corpo no topo do reservatório; ausência de limpeza e desinfecção.

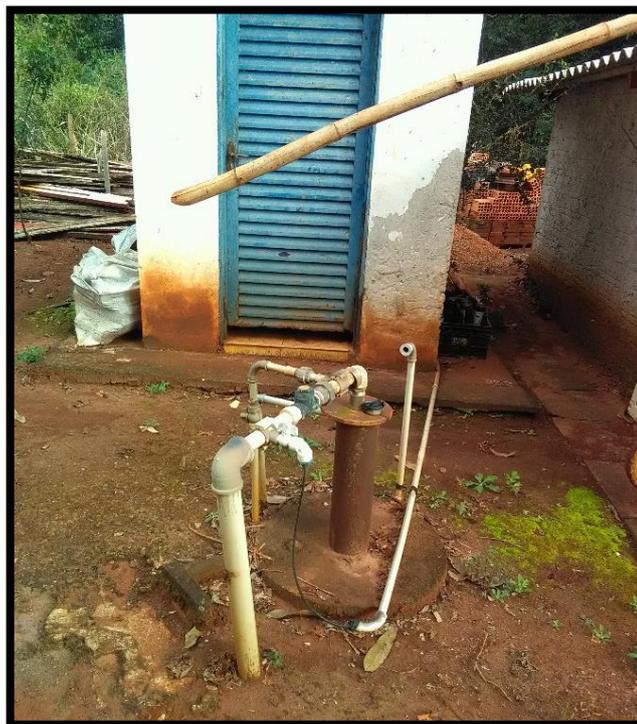
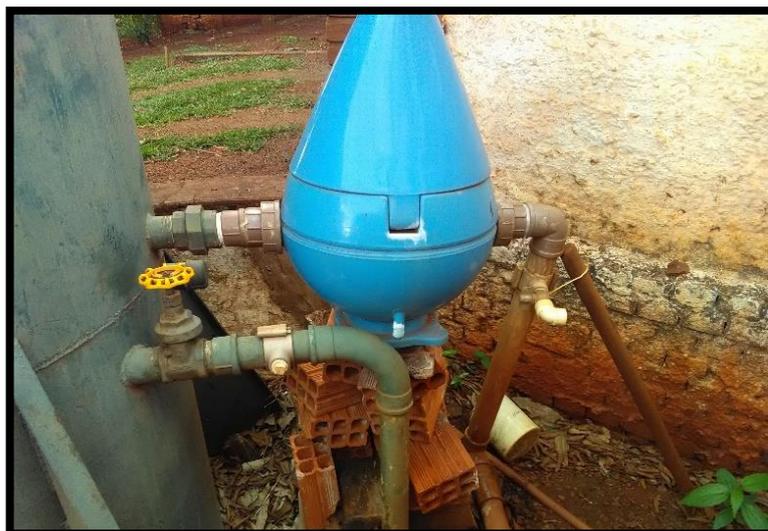
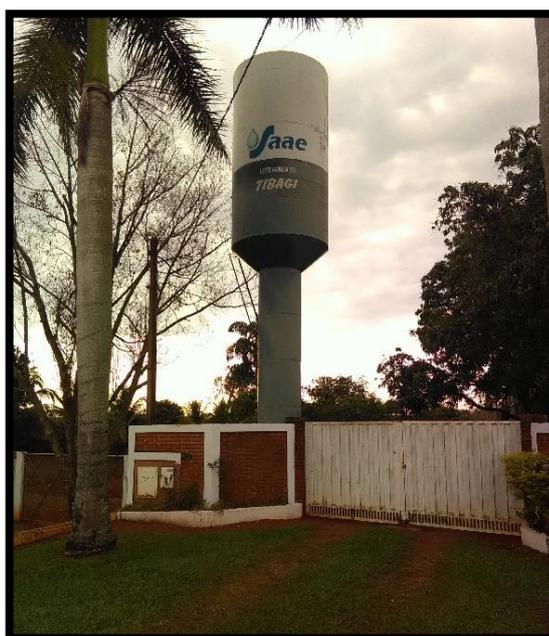
- Poço – isolamento inadequado do perímetro; ausência de sinalização identificadora; ausência de macromedidor;
- Unidade de tratamento simplificado – estrutura de apoio do equipamento dosador inadequada, em tijolo solto;
- Reservatório – isolamento inadequado do perímetro; ausência de macromedidor; ausência de escada fixa com gaiola de proteção e guarda corpo no topo do reservatório; ausência de limpeza e desinfecção.

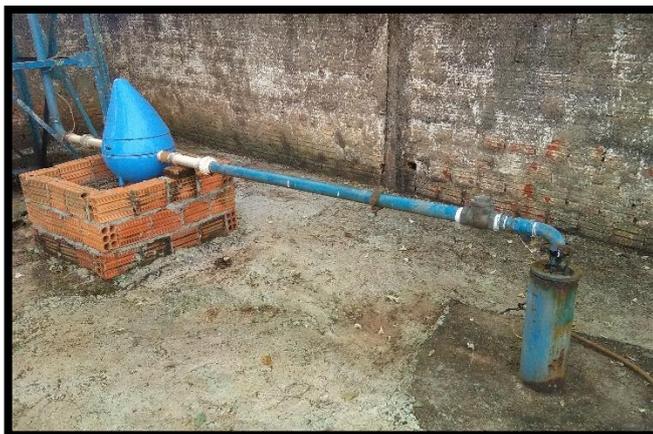
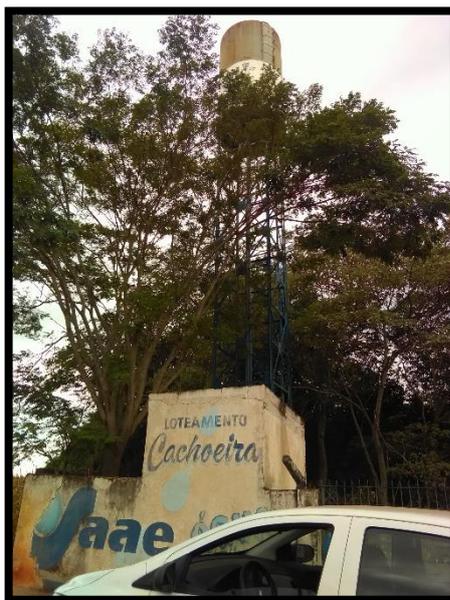
- Poço – ausência de sinalização identificadora; ausência de macromedidor;
- Reservatório – ausência de macromedidor; ausência de escada fixa com gaiola de proteção e guarda corpo no topo do reservatório; ausência de limpeza e desinfecção.

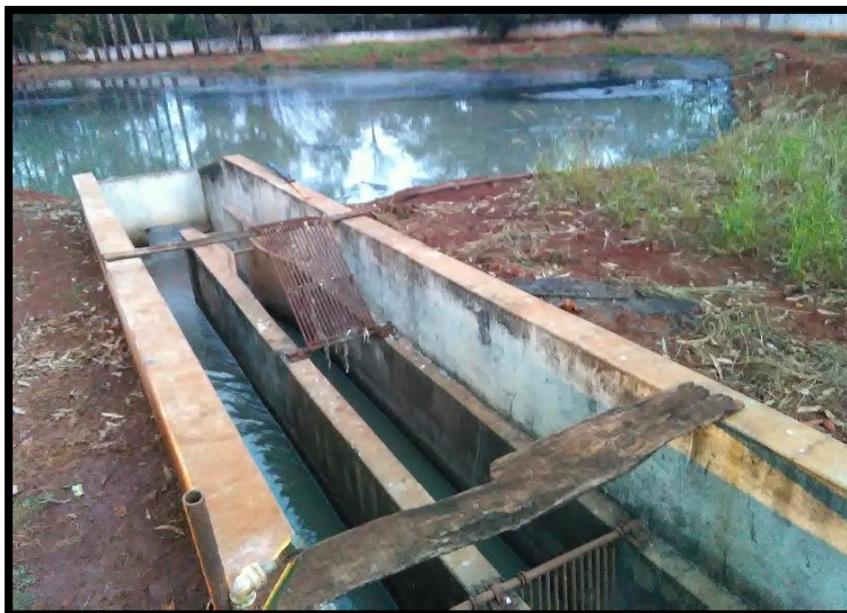
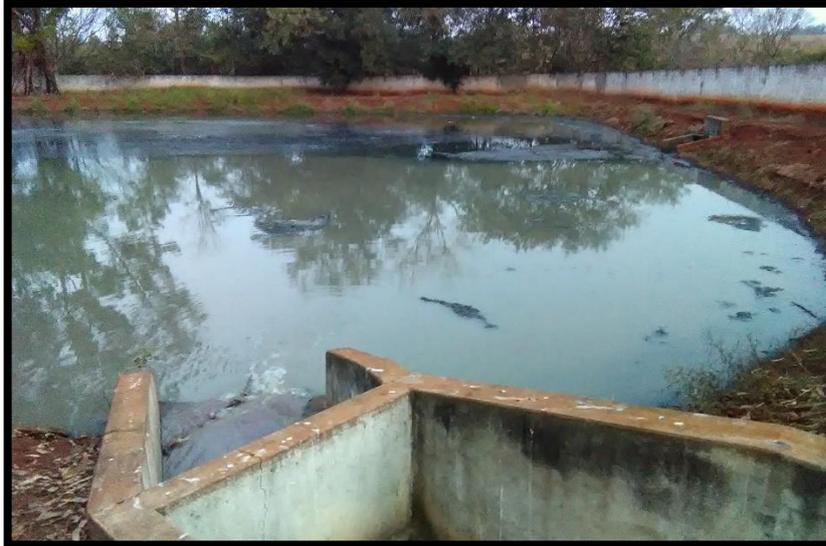
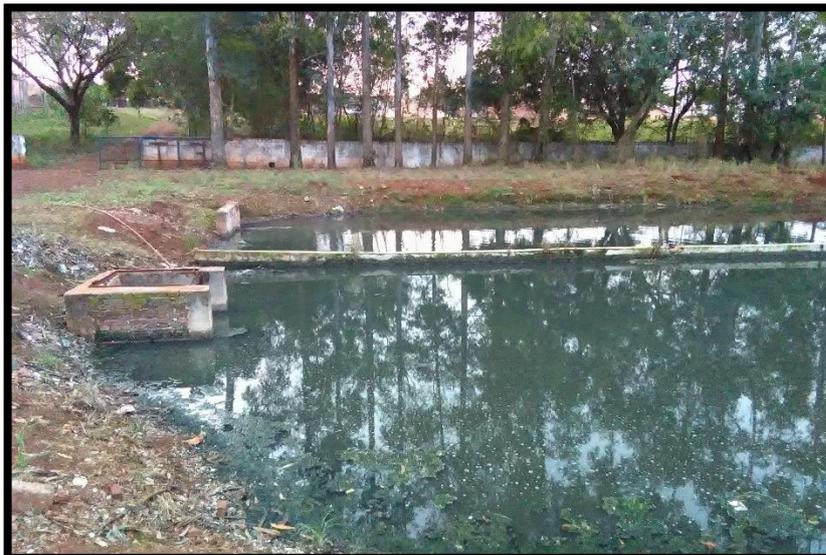
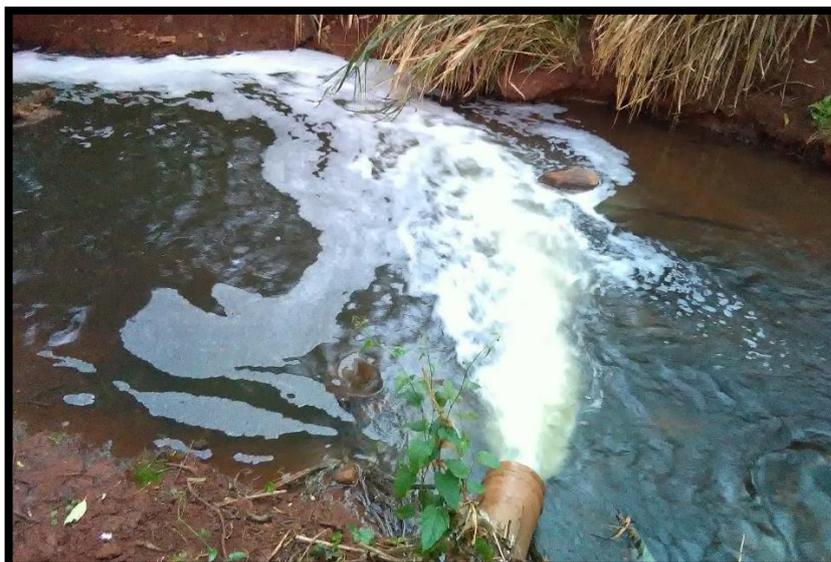
- Estação de Tratamento de Esgoto – ausência de sinalização identificadora; caixa de areia com as 2 calhas abertas, sem comporta 'stop-log'; lagoa anaeróbia apresenta excesso de lodo acumulado; saída da lagoa facultativa inadequada, não afogada; inexistência de medidor de vazão de saída; Relatórios de análises de efluente tratado apresentam parâmetros DBO e DQO em desconformidade com a Outorga de lançamento de efluentes do Instituto das Águas do Paraná.
