RELATÓRIO TÉCNICO DE FISCALIZAÇÃO
Nº 21/2023

Águas de Sarandi - Pr

ORCISPAR – Órgão Regulador do Consórcio Intermunicipal de Saneamento do Paraná

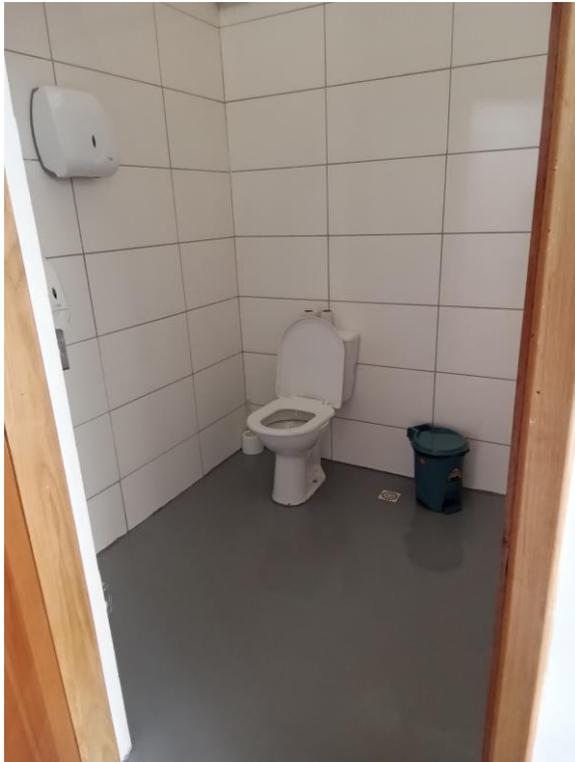
Localização e acessibilidade das unidades do prestador não são boas	Art. 5º, caput, X da Lei Federal nº 13.460/2017	Foto 05 (barra para bwc PNE)	Em até 180 dias
PRESTAÇÃO DE SERVIÇOS	REFERÊNCIA LEGAL	REGISTRO	PRAZO PARA ADEQUAÇÃO
Inexistência de normas específicas para cada procedimento	Art. 6º, caput, VI da Lei Federal nº 13.460/2017	Não identificado	Em até 180 dias
PROGRAMAS PARA AFERIÇÃO E MANUTENÇÃO DE MICROMEDIDORES	REFERÊNCIA LEGAL	REGISTRO	PRAZO PARA ADEQUAÇÃO
Não há programa para aferição e manutenção de micromedidores	Conforme norma regulatória aplicável	Não identificado	Em até 180 dias
Inexistência procedimentos regulamentados em caso de problemas com micromedidores	Conforme regulamento aplicável ao prestador	Não identificado	Em até 180 dias
Não dispor de condições de fornecimento de água em situações de emergência	Art. 17, caput, I do Decreto Federal nº 7.217/2010	Não identificado	Em até 90 dias

Foto05 – Falta de barra para bwc PNE

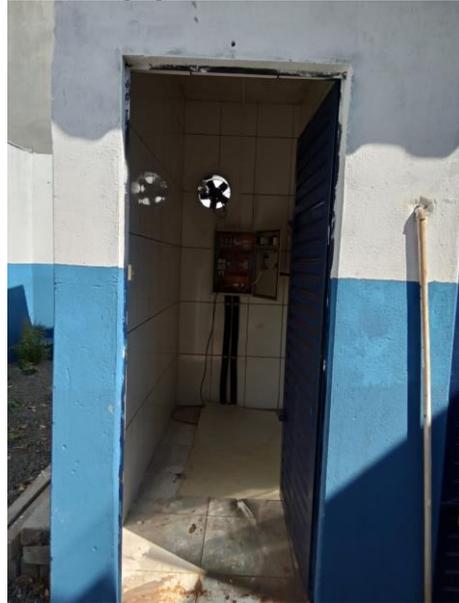
Foto 29 – Falta de identificação casa de comando poço Montreal

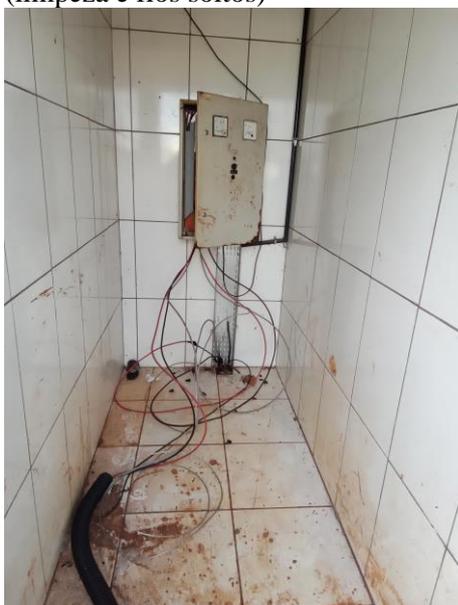
Foto 70 – Casa de comando poço São Pedro (limpeza e fios soltos)

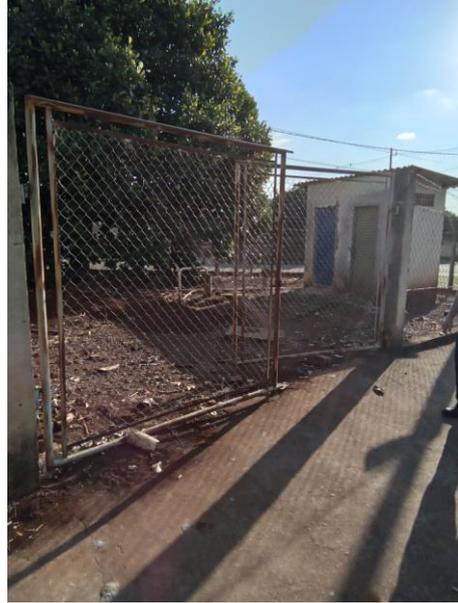
NÃO CONFORMIDADES	REFERÊNCIA LEGAL	REGISTRO	PRAZO PARA ADEQUAÇÃO
As instalações não estão em bom estado de conservação	NBR 5674/1999	Fotos 20/21 (revestimento poço), 77 e 78, 82ª (alagamento) e 82 b	Em até 180 dias

Foto 77 – Falta de identificação poço Mauá

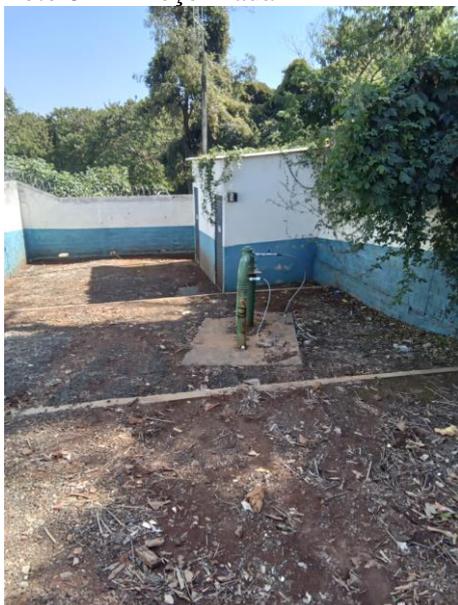
Foto 82^a – Poço Mauá

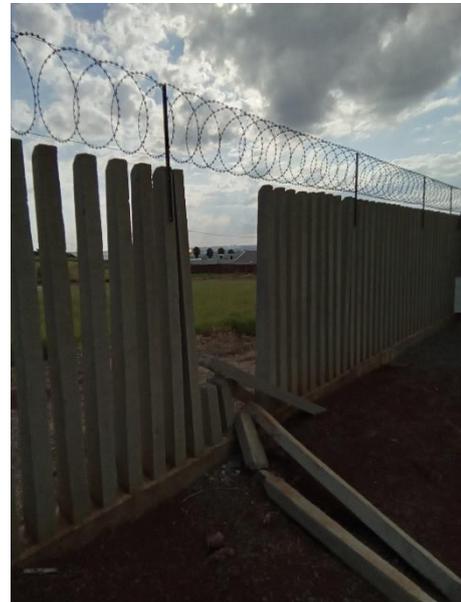
NÃO CONFORMIDADES	REFERÊNCIA LEGAL	REGISTRO	PRAZO PARA ADEQUAÇÃO
A área não é isolada (perímetro de segurança)	Art. 5.16.8 da NBR 12217/1994	Foto 108 (danificado cercamento)	Em até 180 dias
A área não é sinalizada (identificando a finalidade)	Art. 2º da Lei Federal 11.445/07	Colocar placa com identificação de cada reservatório (nome e capacidade)	Em até 180 dias
Não há medidor de nível. Não é feito acompanhamento e anotação	Art. 5.15.1 da NBR 12217/1994	Não identificado acompanhamento	Imediato
Limpeza e desinfecção não é feita adequadamente	Art. 5.1 da nbr 15527/2007	Não identificado	Em até 180 dias
Inexistência de para-raios em reservatórios elevados	Art. 5.16.7 da NBR 12217/1994	Não identificado	Em até 180 dias
Não há macromedicação (saída e/ou entrada)	Art. 5.7 da NBR 12217/1994	Não identificado	Em até 240 dias

Foto 108 – Isolamento danificado REL Ecovaley

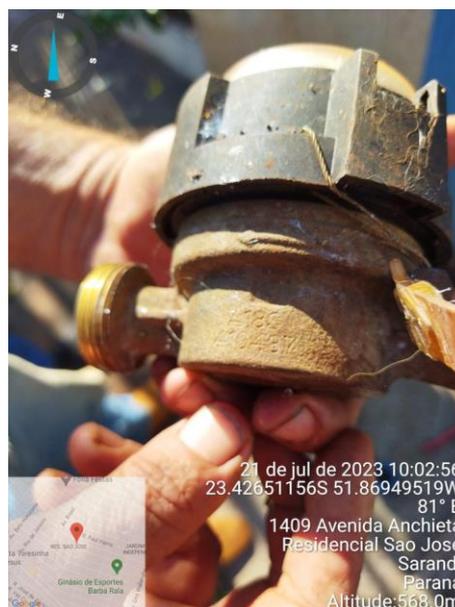
Foto 112 – Identificação hidrômetro 01 (2010)

- Instalar boosters para aumentar pressão na rede onde a mesma for inferior a 10 mca;
- Instalar válvula redutora de pressão nos locais onde pressão for superior a 50 mca;
- Elaborar levantamento para controle de redução de perdas. Apresentar relatório assinado pelo diretor e responsável técnico;
- Apresentar relatório de limpeza das redes assinado pelo diretor e pelo responsável técnico. Apresentar fotos no relatório;
- Realizar limpeza na rede toda vez que ocorrer manutenção na mesma;
- Trocar hidrômetros com mais de cinco anos de uso (Foto 112, 115 e 118).

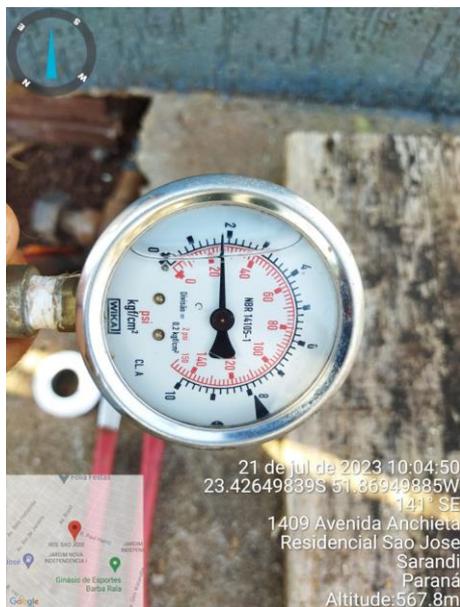
Foto 113 – Pressão Hidrômetro 01 – P=26 psi - 18,60 mca

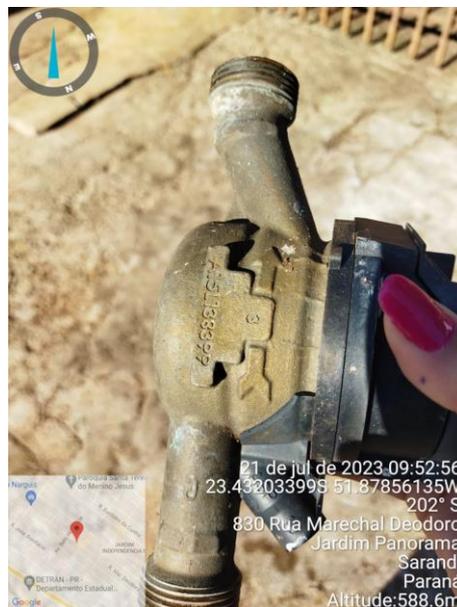
Foto 115 – Identificação hidrômetro 02 (2015)

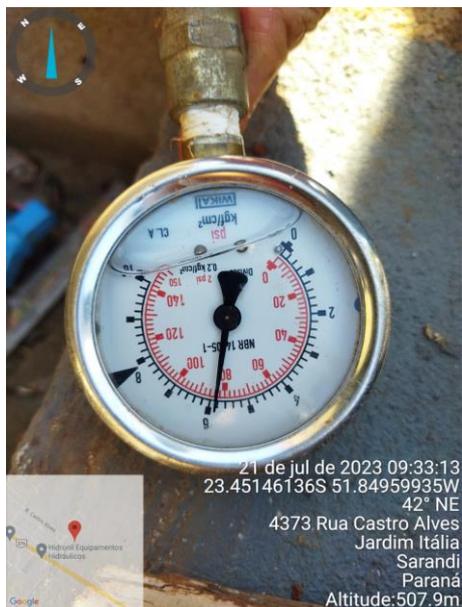
Pressão no ponto de fornecimento de água em desacordo com os limites mínimo dinâmico (10 mca) e máximo estático (50 mca)	Art 5.4 da NBR 12218/1994 e art 25 da GM/SM 888/2021	Fotos 116 e 119	Em até 180 dias
--	--	-----------------	-----------------

Foto 116 – Pressão Hidrômetro 02 – P=83 psi – 58,10 mca

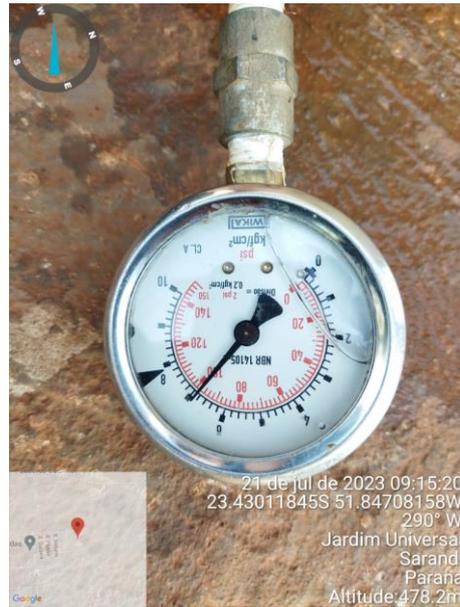
Foto 119 – Pressão Hidrômetro 03 – P=98 psi – 58.80 mca

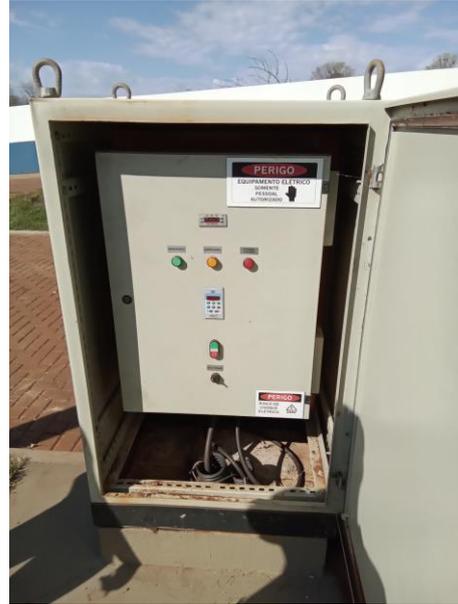
Foto 123 – Frente do quadro de comando
EEE Norte (material limpeza EEE)

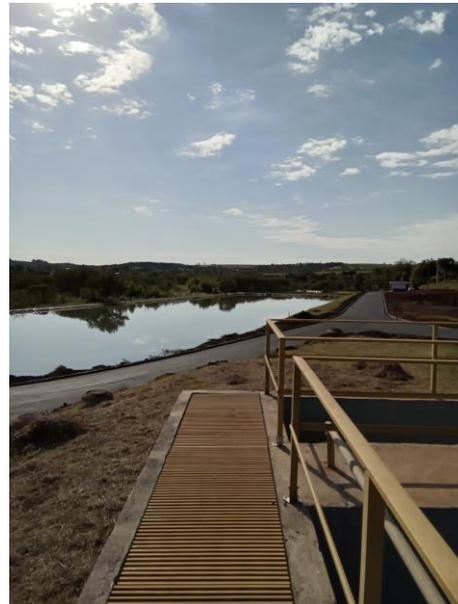
Foto 136 - Lagoa facultativa 02 (arbustos muito

próximos a lagoa) – ETE Norte

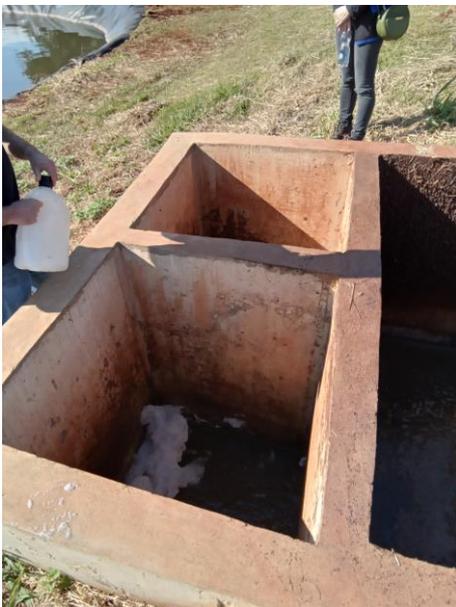
Foto 138 – Uso de antiespumante da saída da lagoa facultativa 02 ETE Norte

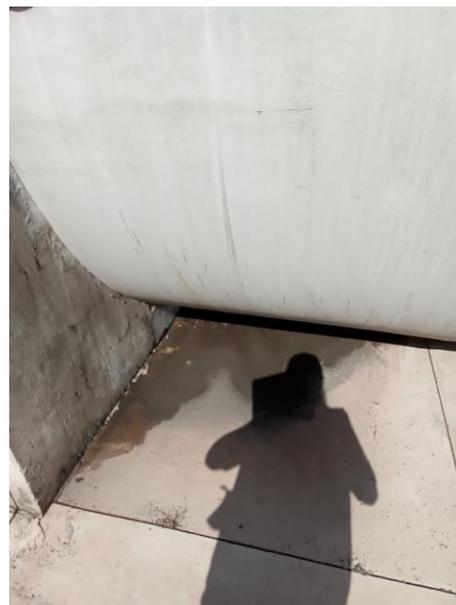
Foto 151 – Vazamento reator ETE França
