RELATÓRIO TÉCNICO DE FISCALIZAÇÃO DE ACOMPANHAMENTO
03/2021 - SAMAE DE LOBATO

FEVEREIRO DE 2021
MARINGÁ - PR

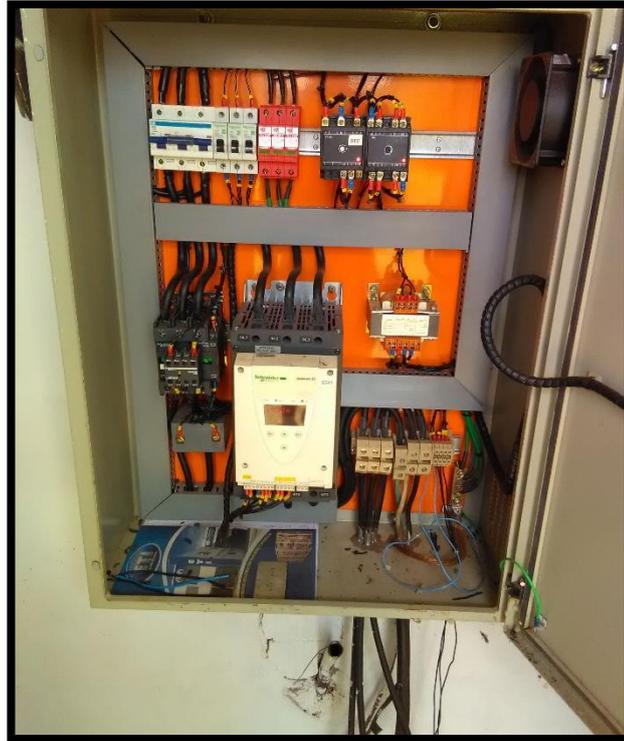
Imagem 03: Quadro de comando do poço 6

- Poço 6 – Instalação elétrica inadequada, fiação desprotegida sob o quadro de comando;
- Poço 7 – Ausência de capina e limpeza do perímetro.

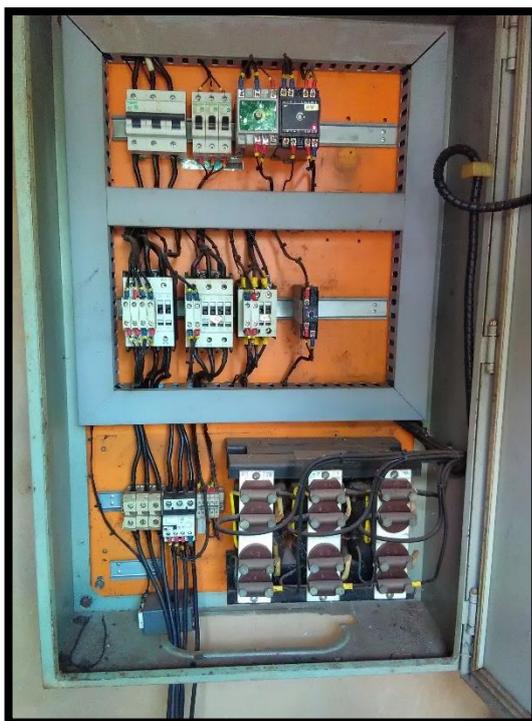
Imagem 07: Quadro de comando do Poço 2

Ausência de horímetro		x
Instalação elétrica inadequada, fiação desprotegida sob o quadro de comando		x

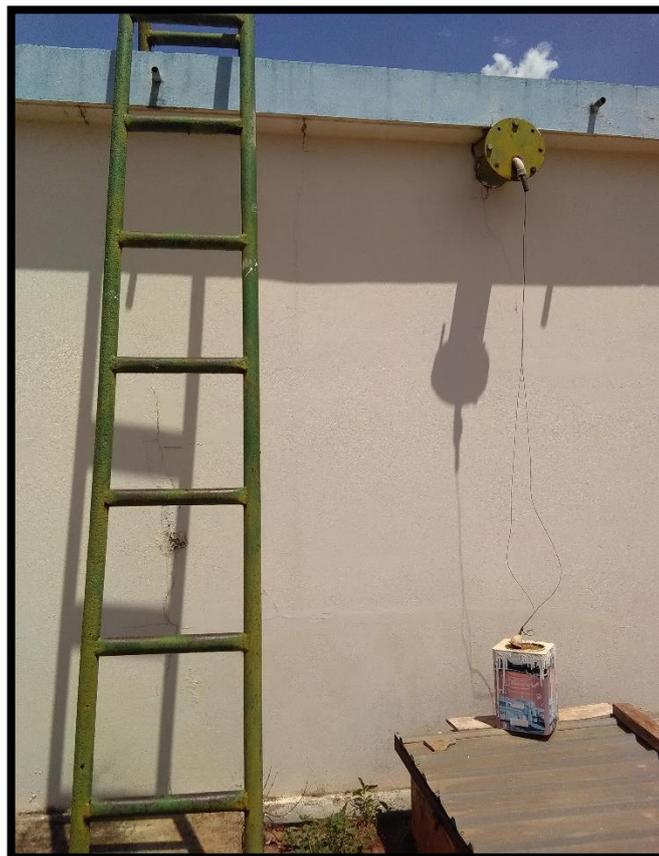
Imagem 11: Reservatório apoiado RAP 02

- Reservatório apoiado RAP 02 – escada de acesso excessivamente oxidada;
- Reservatório elevado REL03 - tampa da abertura de inspeção fechada inadequadamente, sem cadeado; tubo de ventilação inadequado, abertura voltada para cima; extravasor inadequado, sem tela mosquiteira.

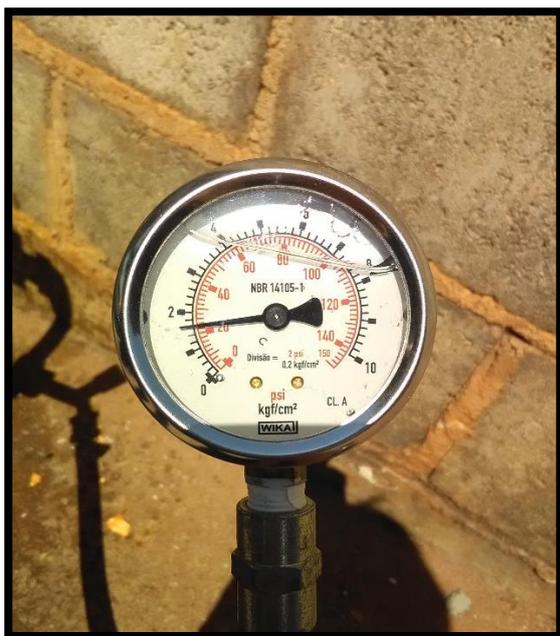
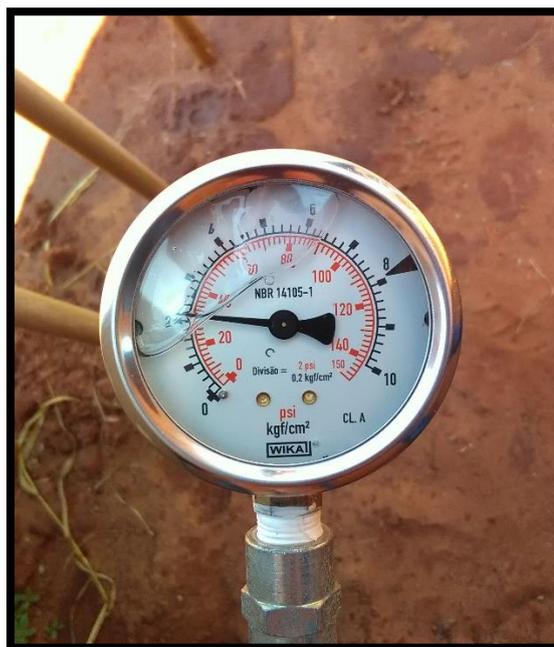
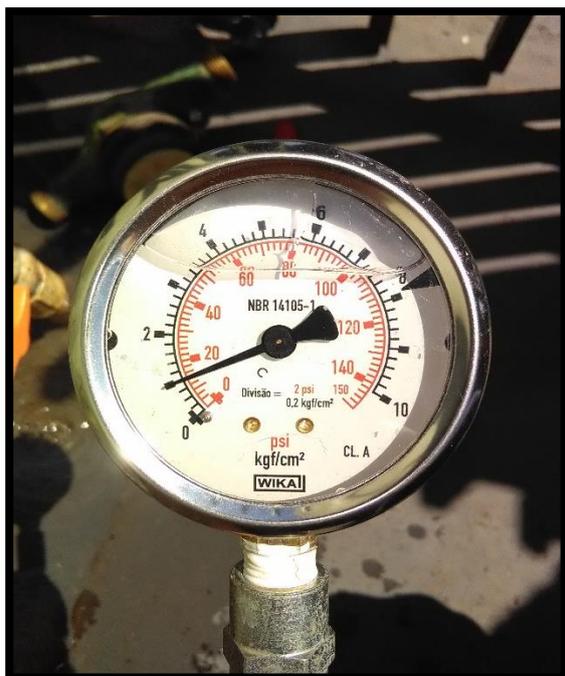
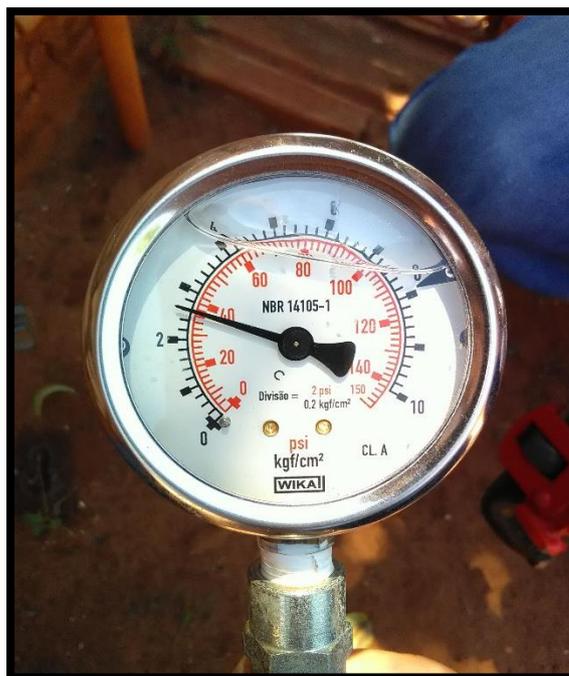
Local	Pressão (mca)
Av. Galha Azul	16
Rua Pedrinho	22
Rua Nelson Rabelo de Almeida	10
Rua Leonil José da Silva	26

Os limites estabelecidos pela NBR 122118, para as pressões em redes de distribuição são 10 mca para a mínima e 50 mca para a máxima. Logo, pode-se constatar que a rede distribuição apresenta pressões dentro dos padrões normatizados.
