**RELATÓRIO TÉCNICO DE FISCALIZAÇÃO DE ACOMPANHAMENTO
04/2020 - SAAE DE MARUMBI**

SETEMBRO DE 2020
MARINGÁ - PR

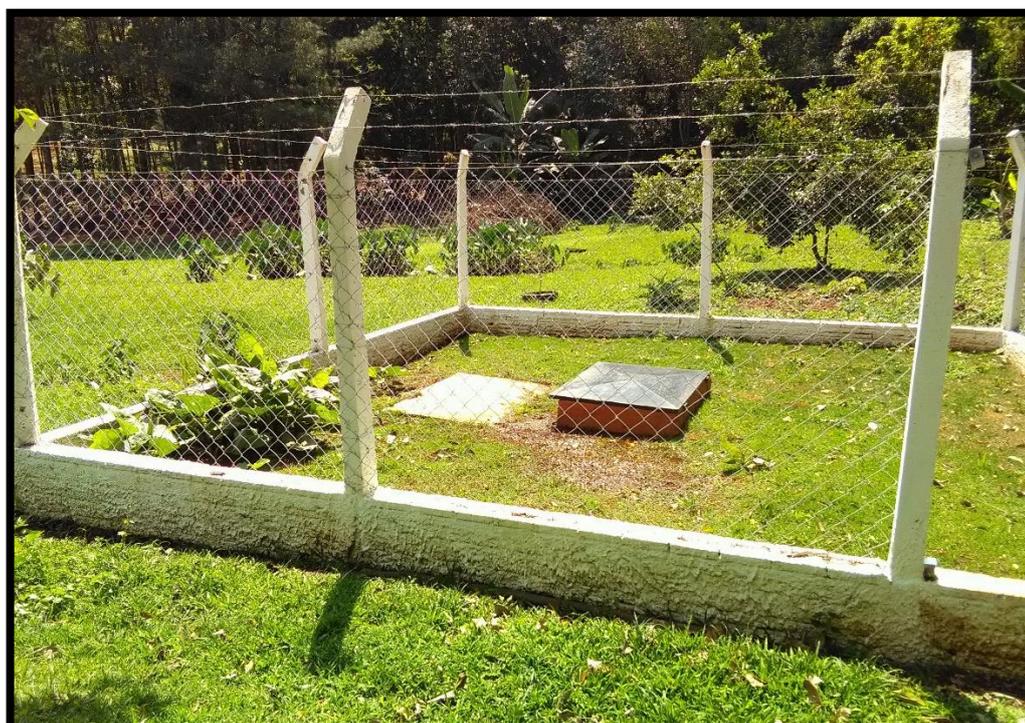
Imagem 2: Perímetro isolado das minas

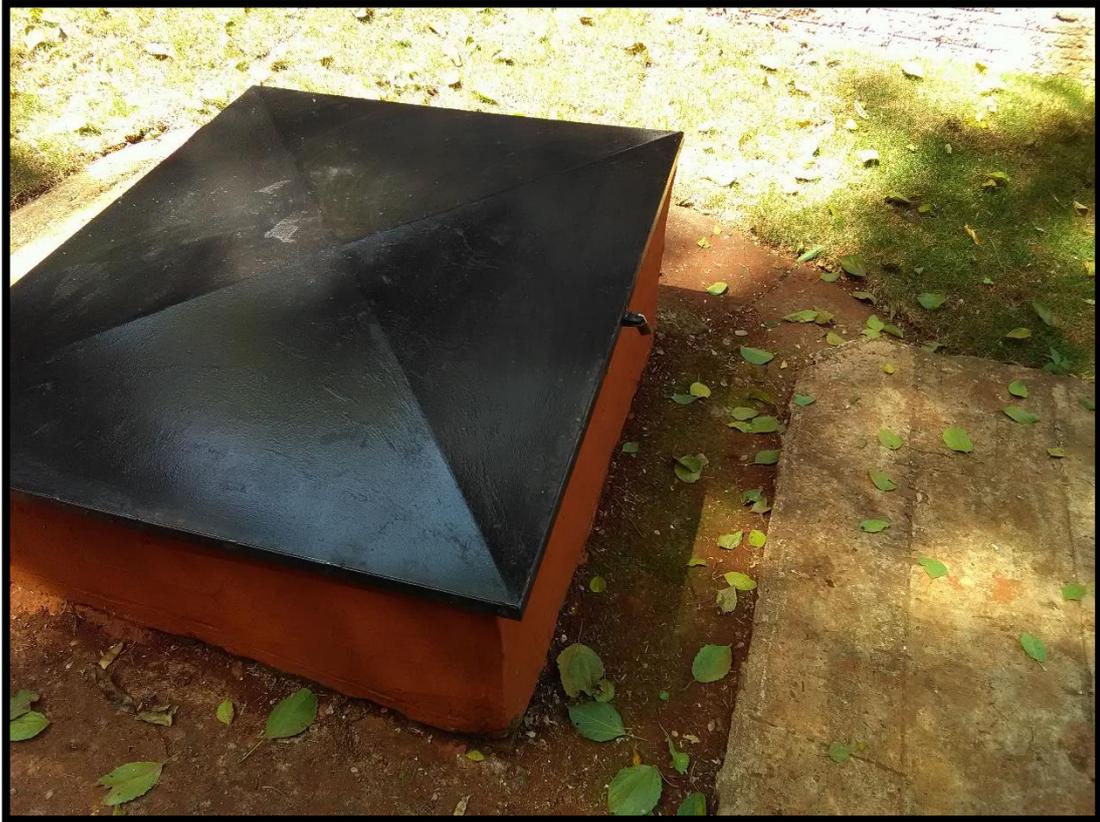
Imagem 3: Abertura de inspeção das minas fechadas com cadeados

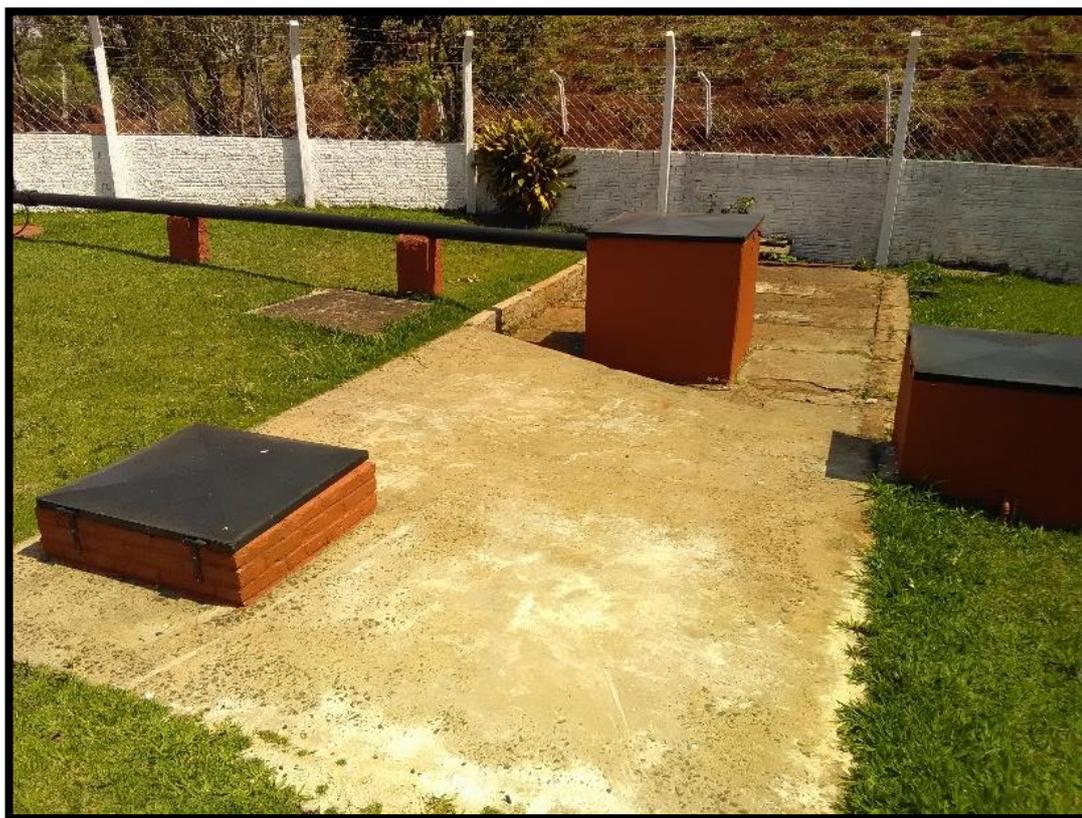
Imagem 6: Reservatório enterrado de água bruta

Pode se verificar que o reservatório enterrado localizado junto ao perímetro de captação passou por melhorias e manutenção. O reservatório apoiado, conforme informado por servidores do SAAE, teve seu processo de manutenção iniciado, porém teve de ser interrompido devido a pandemia da COVID-19. A manutenção do reservatório elevado ainda se encontra em fase de estudo.

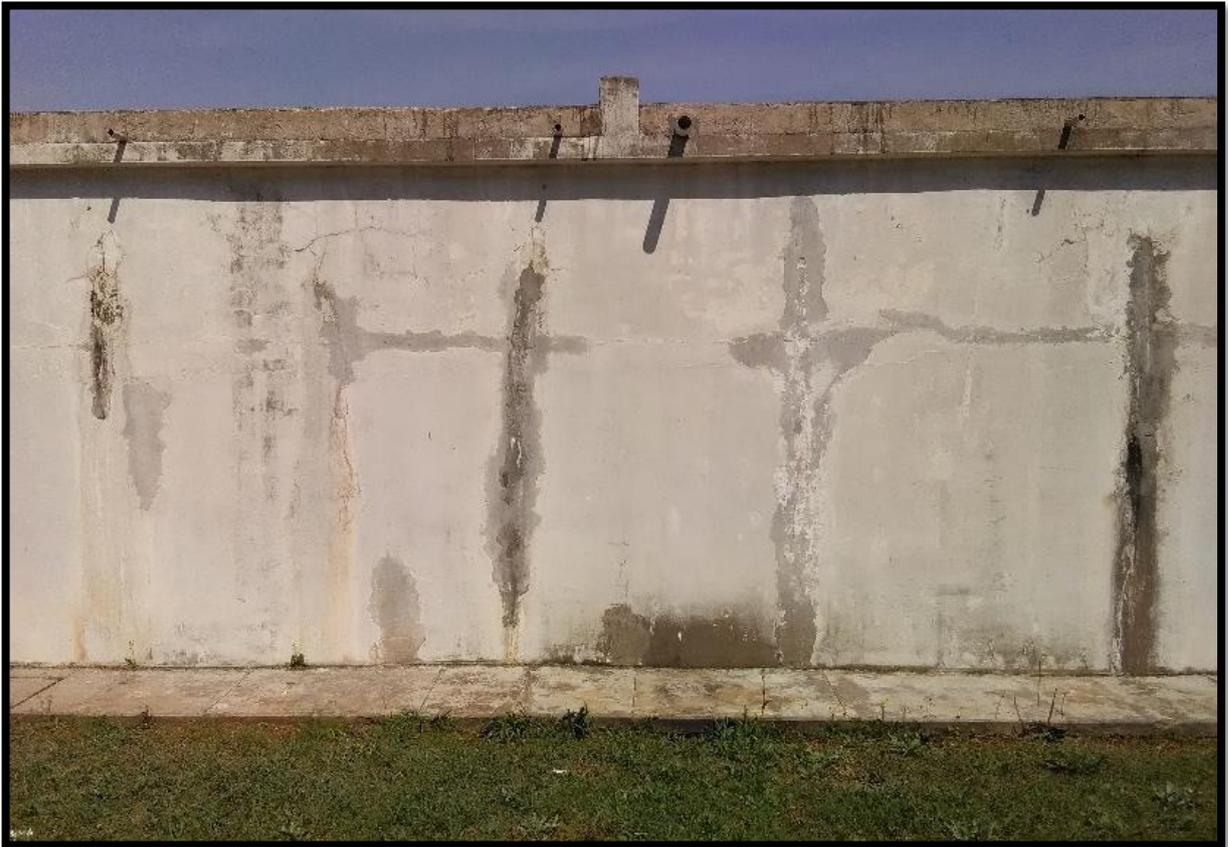
Imagem 7: Reservatório Apoiado onde é feito o tratamento

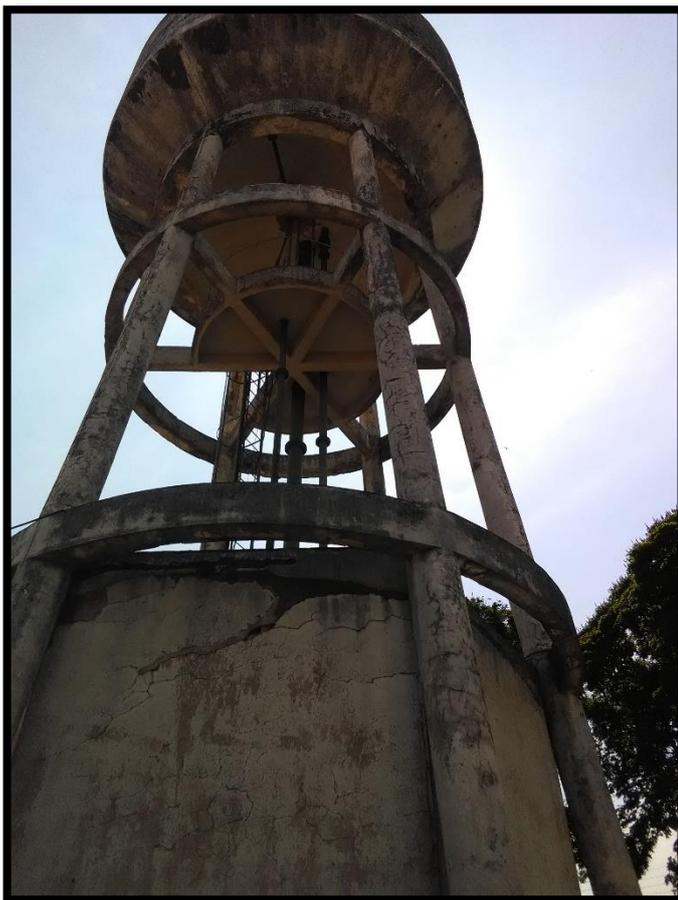
Imagem 9: Reservatório elevado que abastece a rede de distribuição

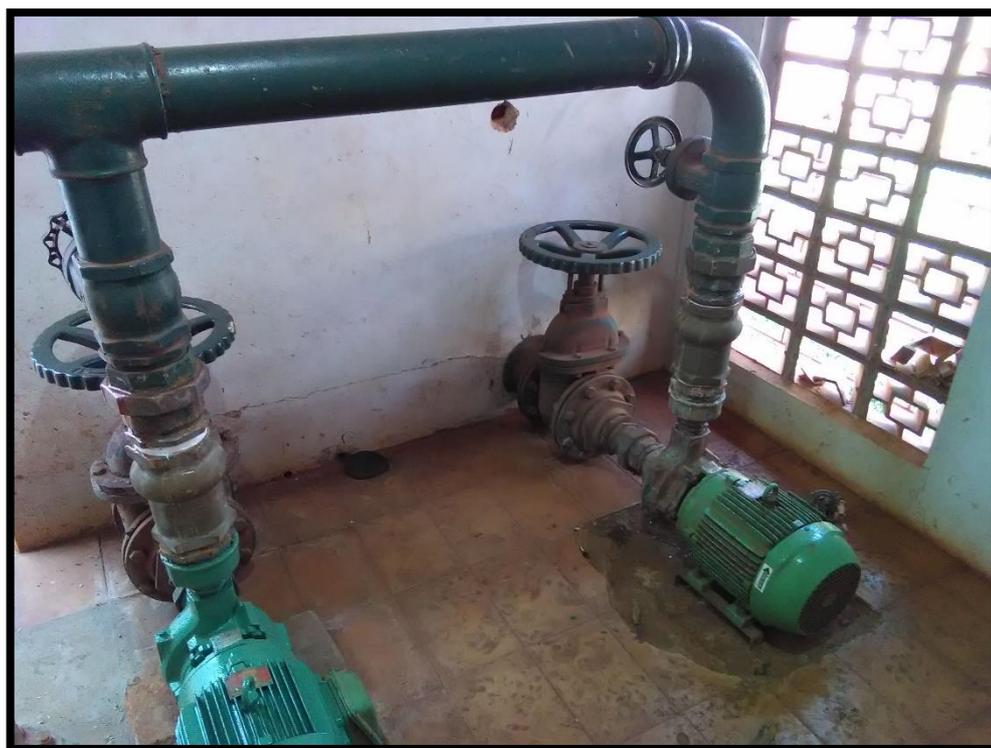
Imagem 14: conjunto moto bombas da Estação elevatória de água tratada

- Estação elevatória de água tratada – paredes e pisos necessitam manutenção.

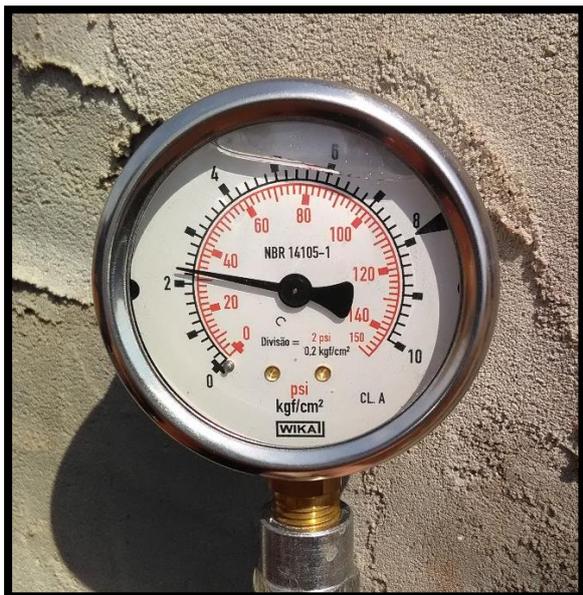
Imagem 16: Rua Pedro Beraldo com a Orivaldo Mangolin

Local	Pressão (mca)
Rua Pedro Beraldo	20
Rua São Paulo	14
Avenida Santos Dumont	48
Rua Gustavo Nabanete	46

Os limites estabelecidos pela NBR 122118, para as pressões em redes de distribuição são 10 mca para a mínima e 50 mca para a máxima. Sendo assim, pelas medições realizadas pode-se afirmar que a rede distribuição apresenta pressões dos valores permitidos pela normatização.
