RELATÓRIO TÉCNICO DE FISCALIZAÇÃO DE ACOMPANHAMENTO
06/2021 - SAMAE DE SANTO ANTONIO DO PARAISO

MAIO DE 2021

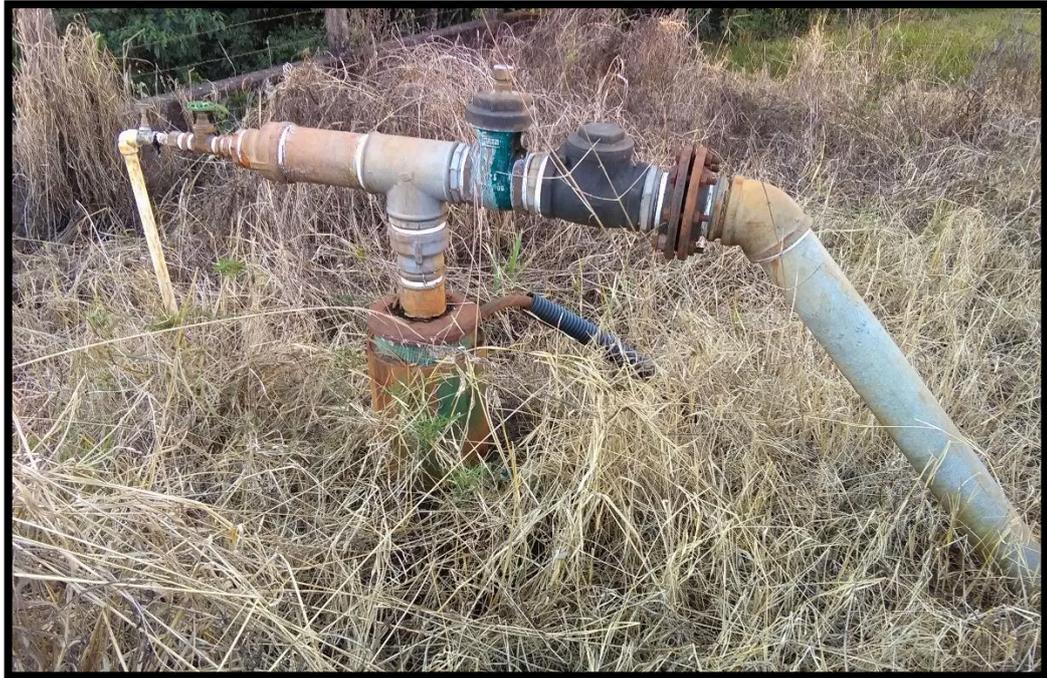
Imagem 01: Barrilete do poço

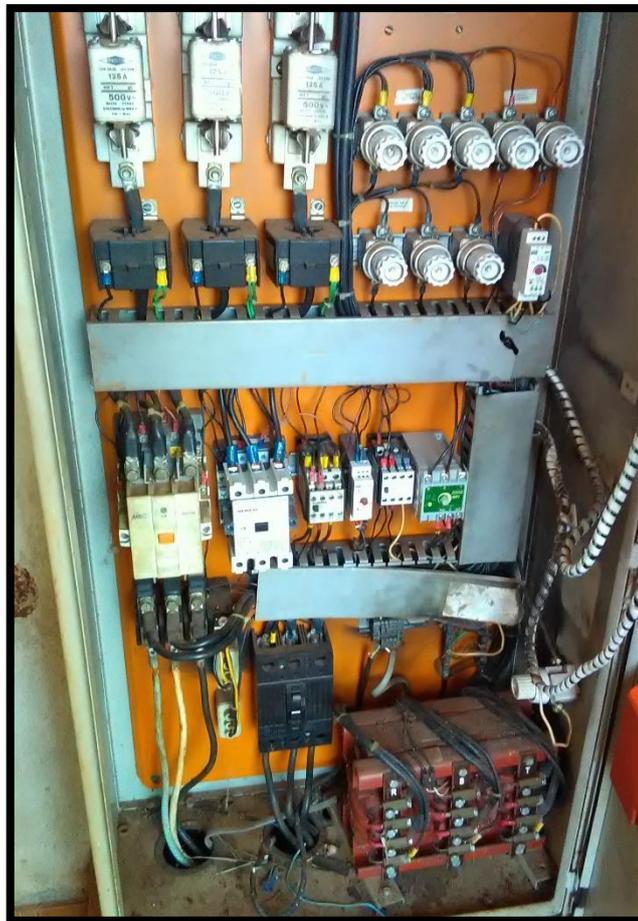
Imagem 02: Quadro de comando do poço

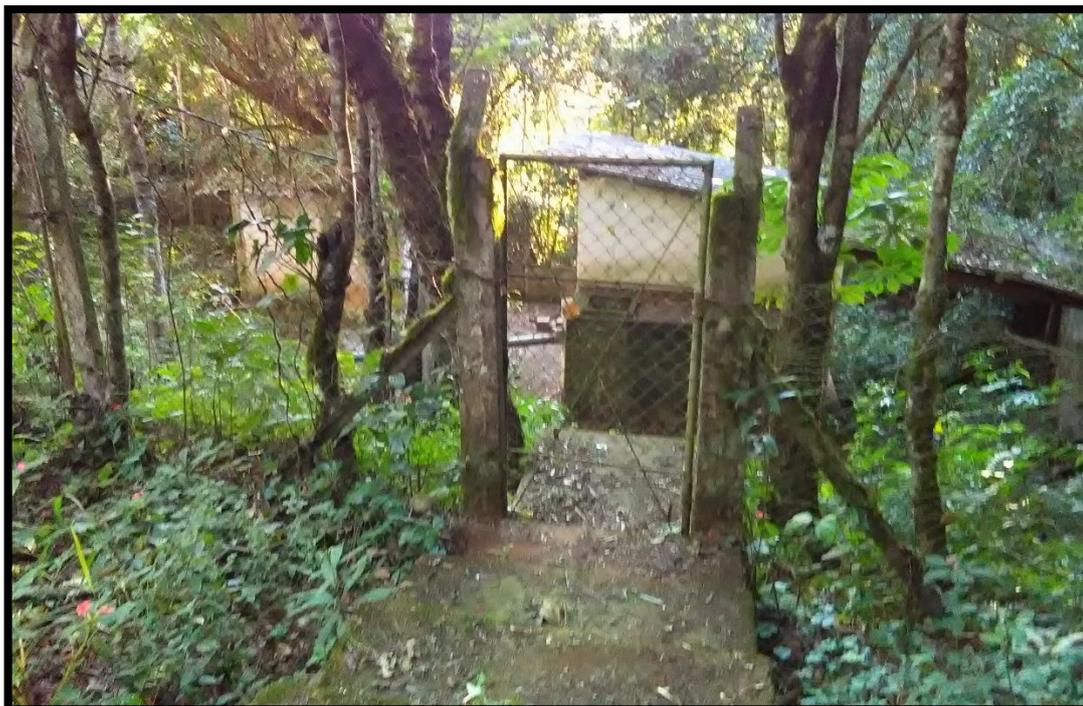
Imagem 03: Entrada do perímetro da mina

- Mina – ausência de sinalização identificadora; Necessidade de manutenção da capina e limpeza do perímetro.

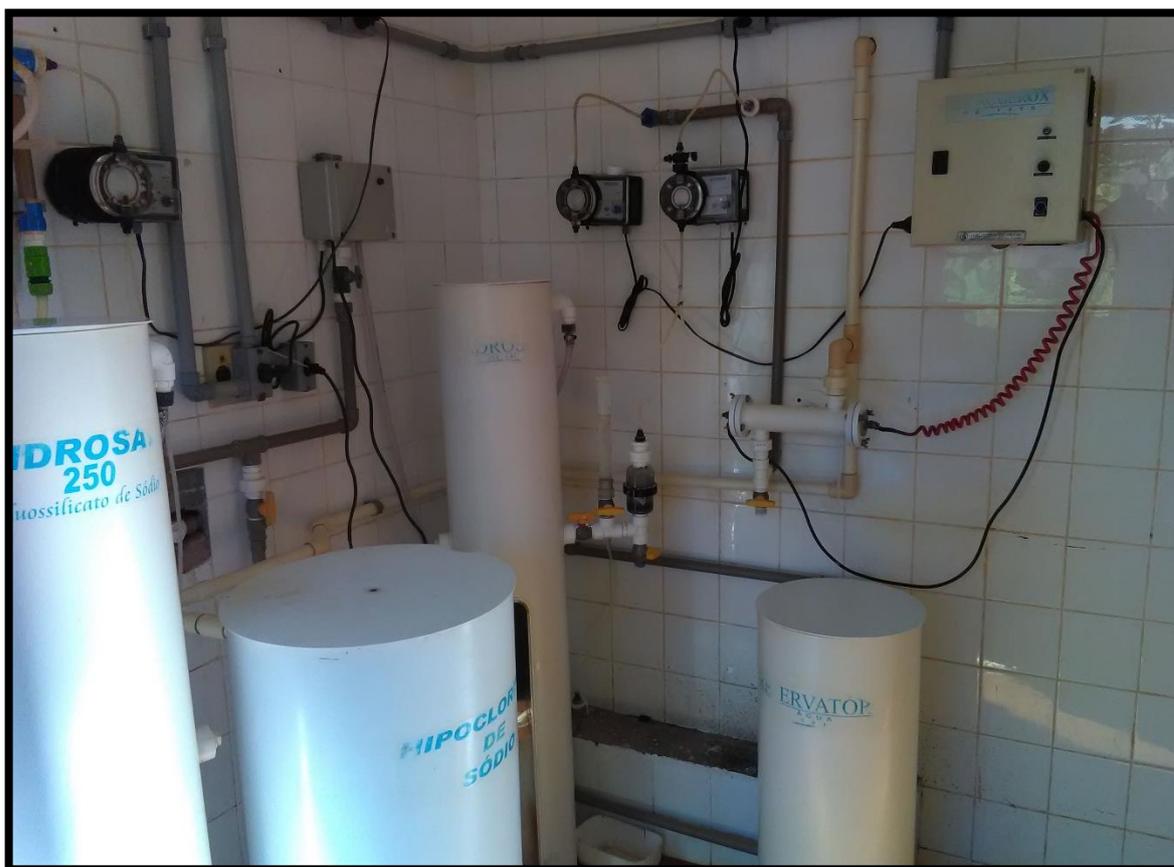
Imagem 04: Unidade de tratamento da sede

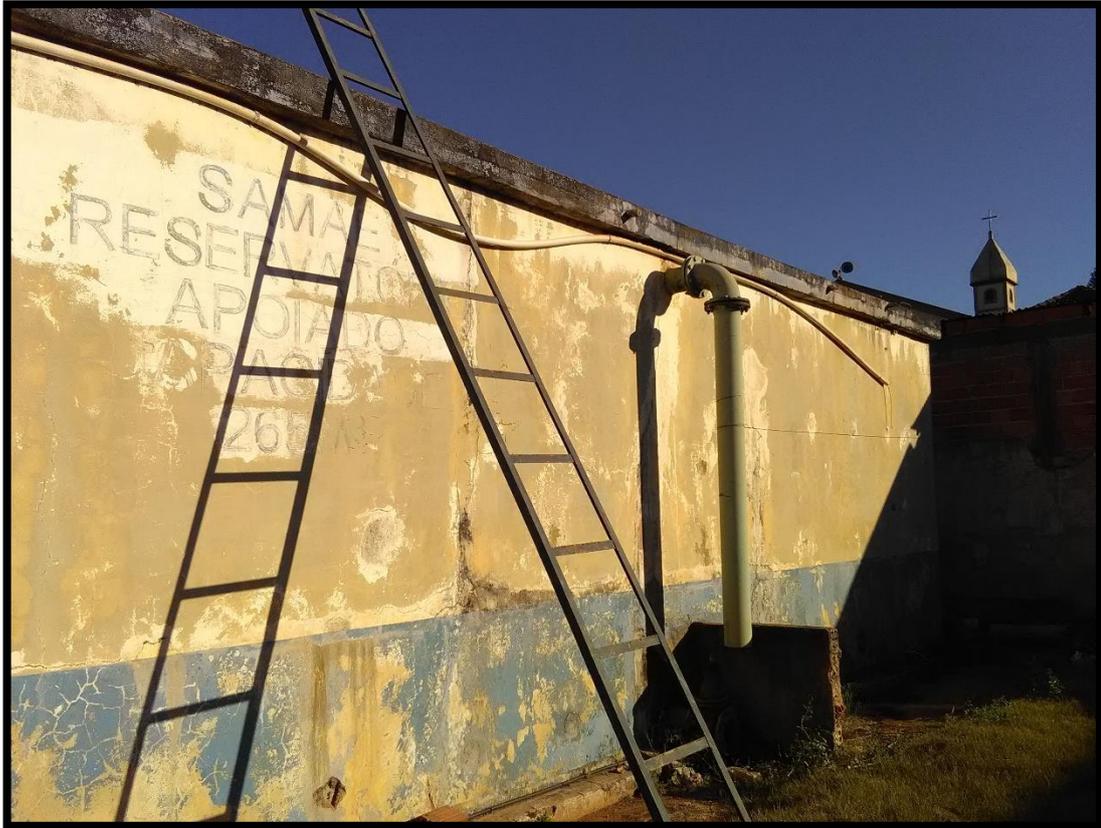
Imagem 05: Reservatório apoiado 1

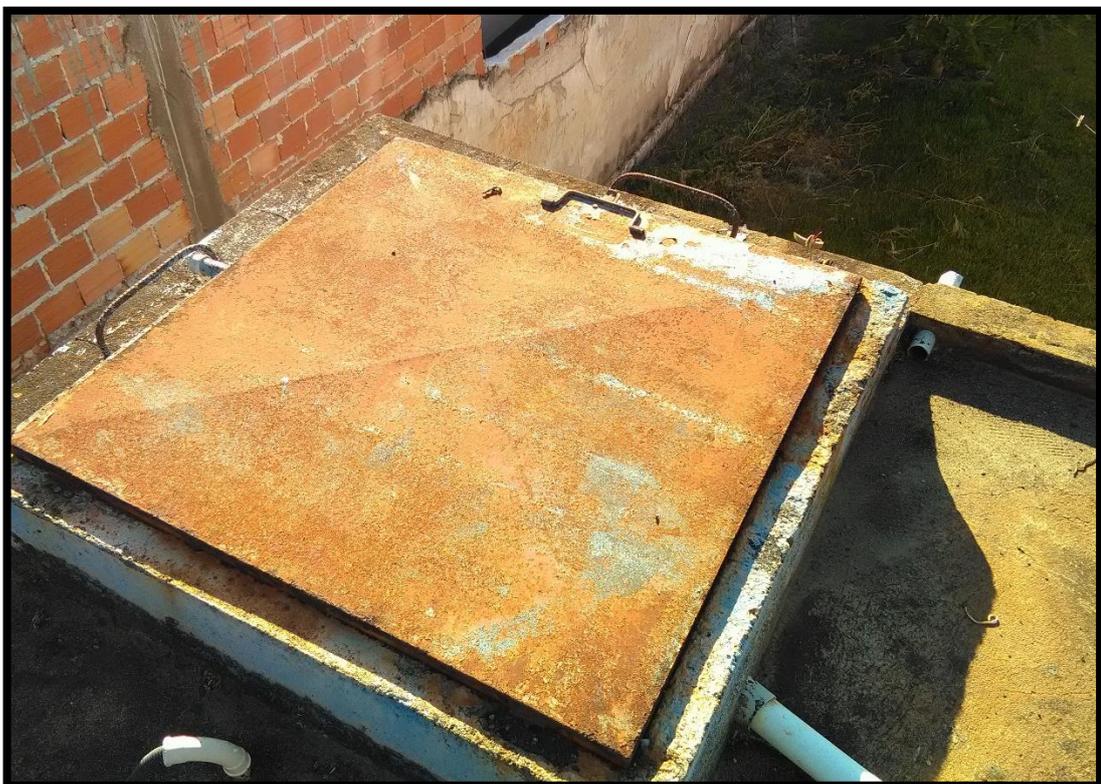
Imagem 06: Abertura de inspeção do reservatório apoiado 01

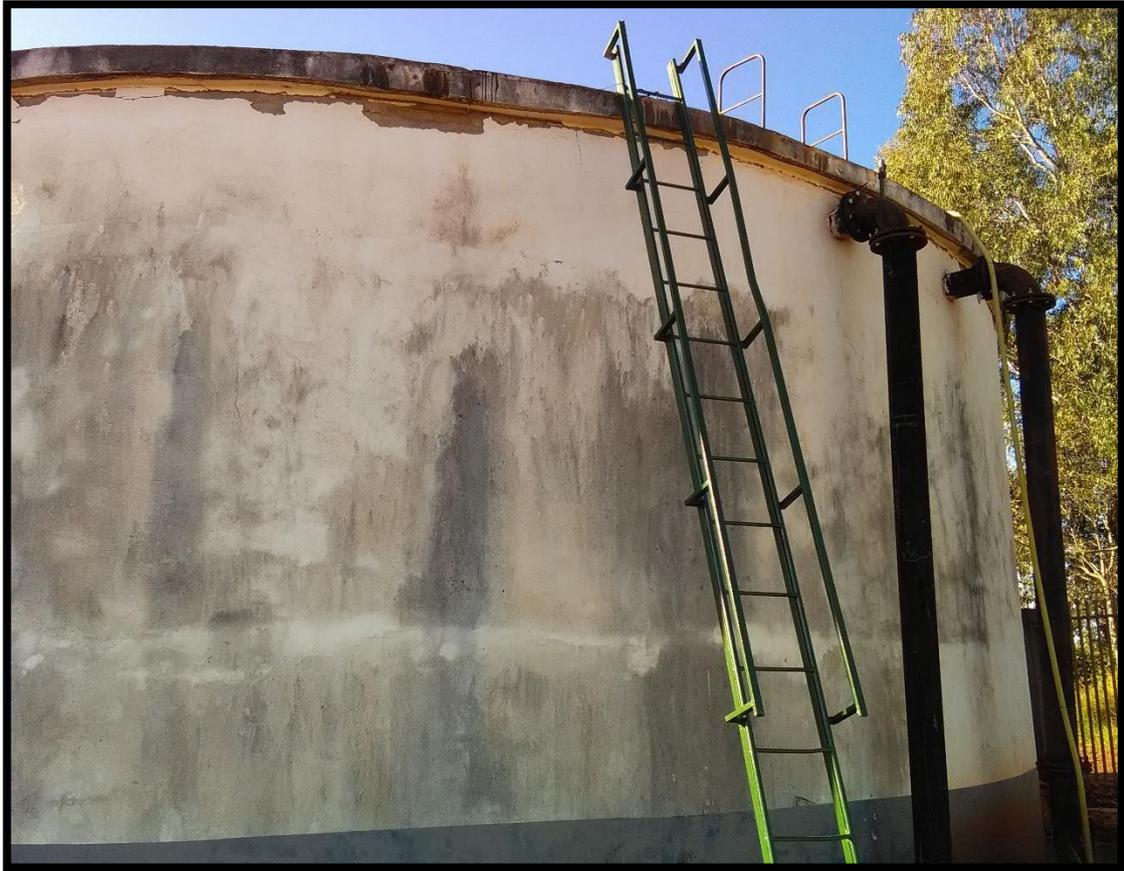
Imagem 07: Reservatório apoiado 02

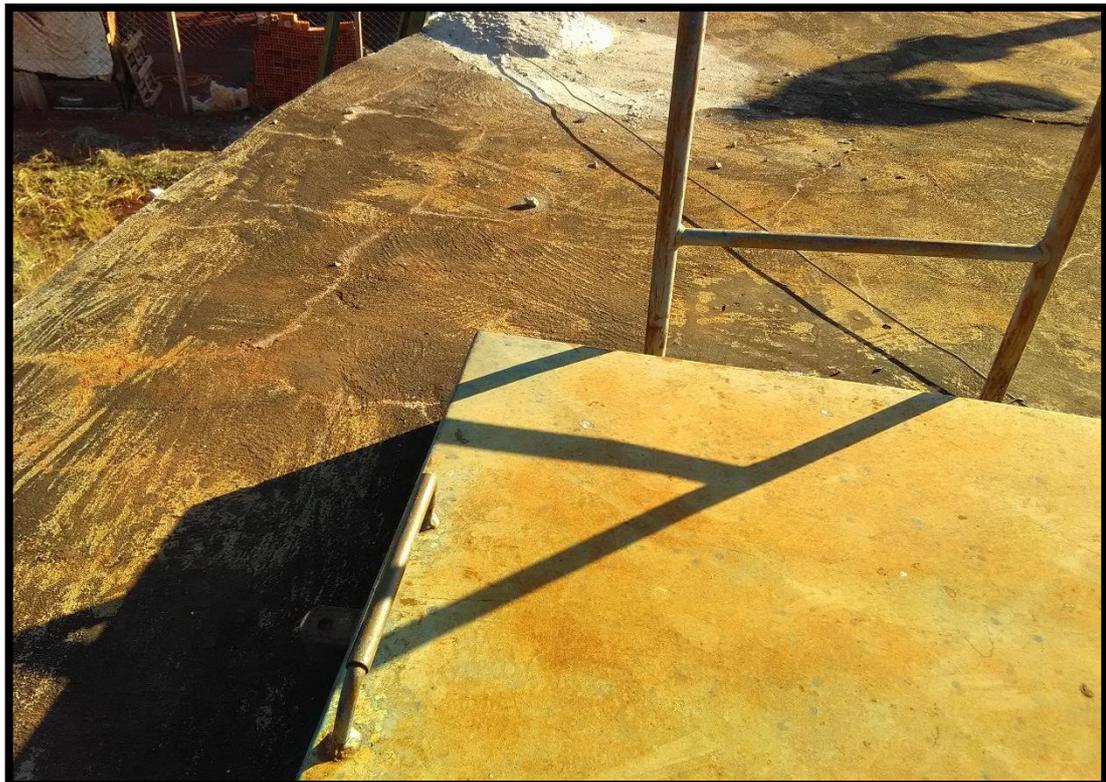
Imagem 08: Abertura de inspeção do reservatório apoiado 02

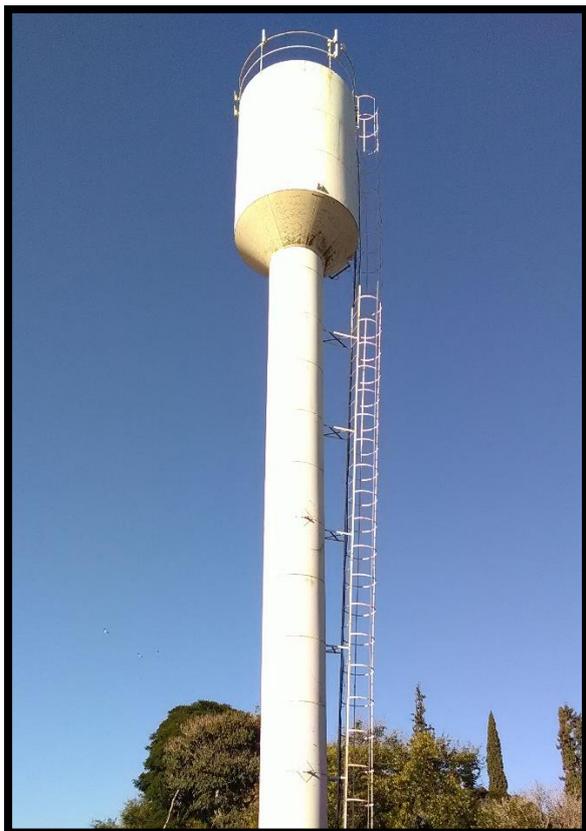
Imagem 09: Reservatório elevado 01

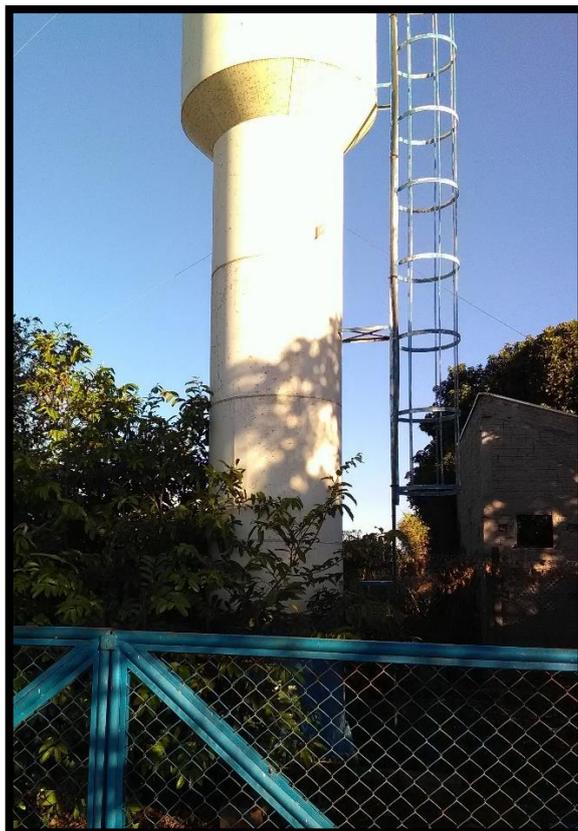
Imagem 10: Reservatório elevado 02

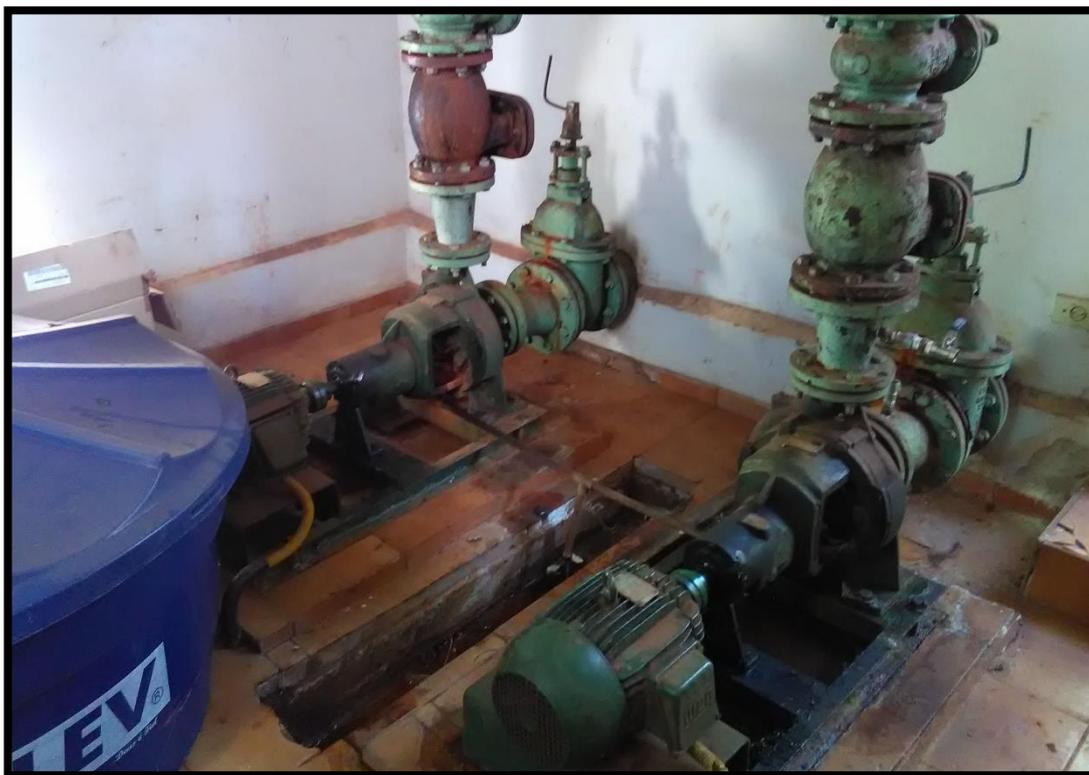
Imagem 11: Conjunto moto-bombas elevatória 01

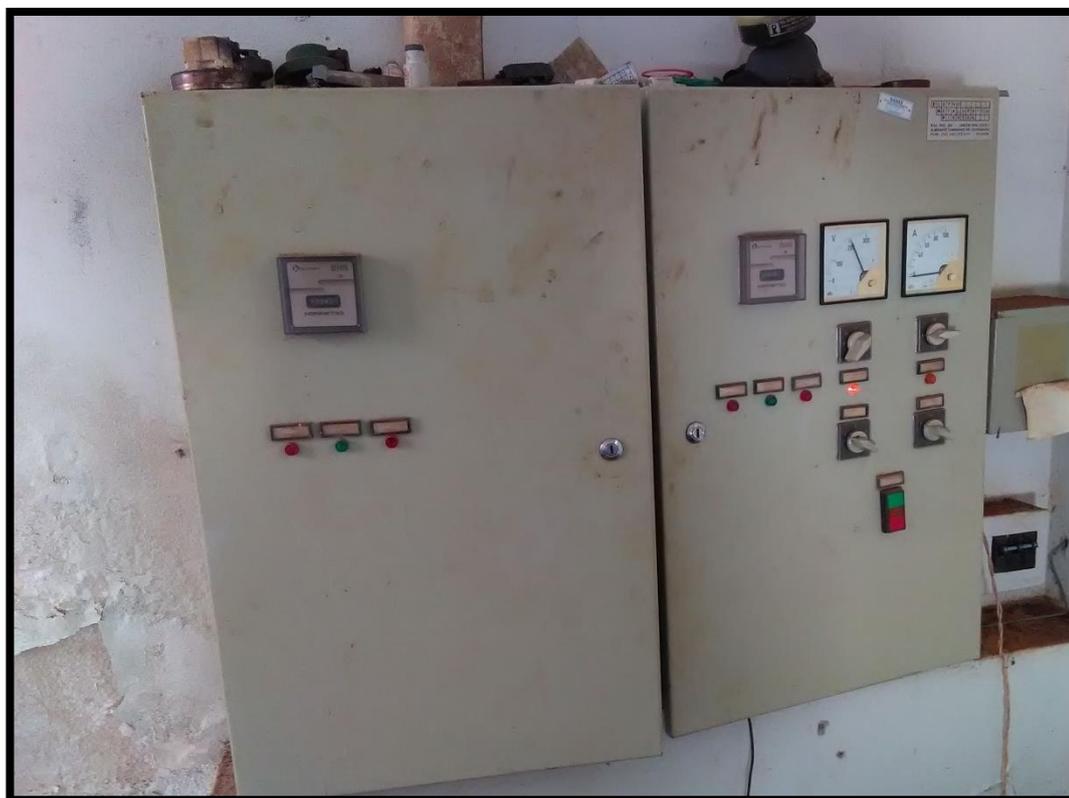
Imagem 12: Quadro de comando da sede

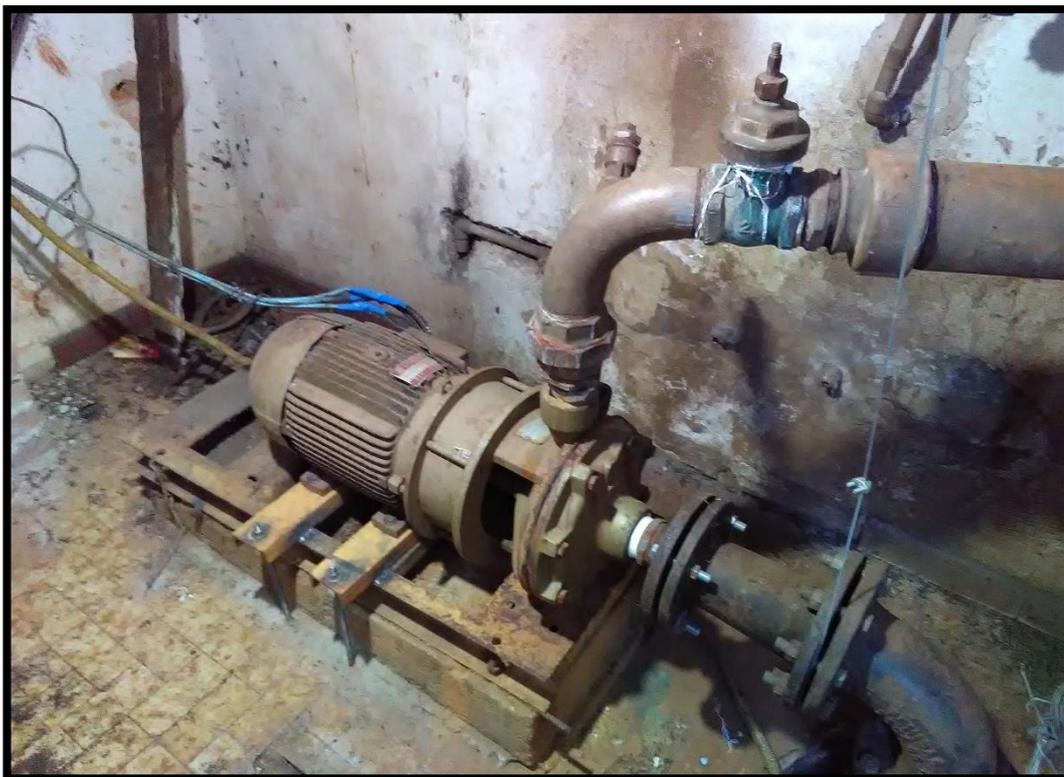
Imagem 13: Conjunto moto-bomba da elevatória da mina

Estação elevatória da mina – ausência de conjunto motobomba reserva instalado; necessidade de manutenção da estrutura física, revestimentos e pintura.

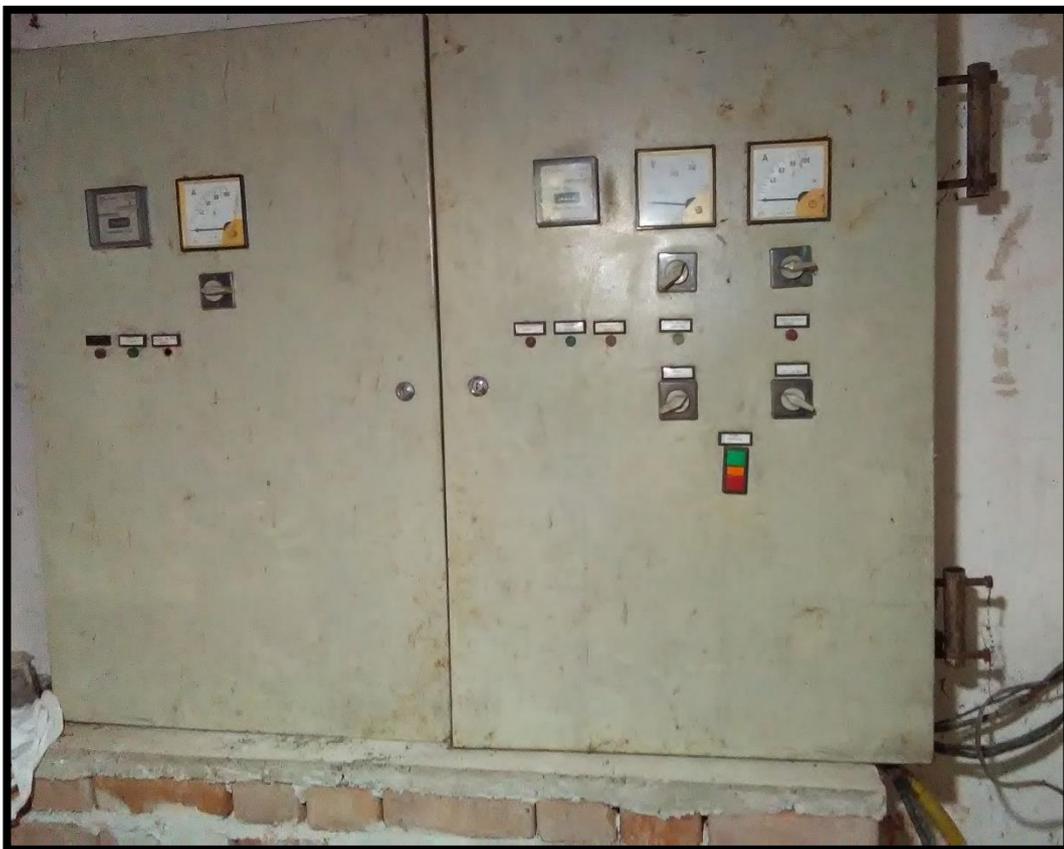
Imagem 14: Quadro de comando do distrito Terra Nova

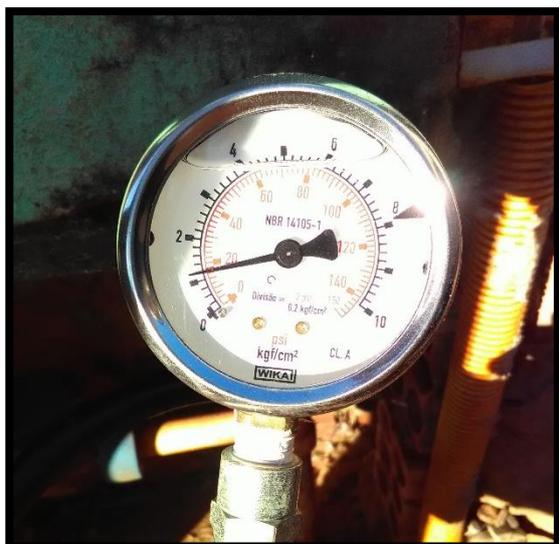
Imagem 15: Medição na Rua Antonio Florentino de Souza

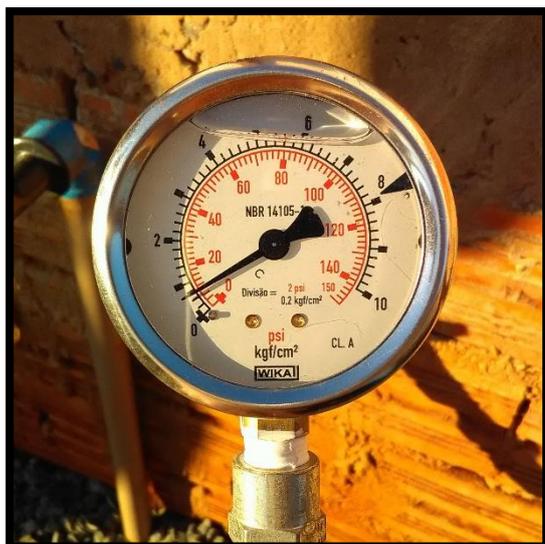
Imagem 16: Medição na Rua Luis Dias da Rosa

Os limites estabelecidos pela NBR 122118, para as pressões em redes de distribuição são 10 mca para a mínima e 50 mca para a máxima. Uma das medições apresentou valor menor do que o mínimo normatizado, porém, levando em consideração que a medição foi realizada em horário de alto consumo, onde a pressão tende a ser mais baixa que o normal, pode-se constatar que a rede de distribuição apresenta pressões dentro dos padrões.

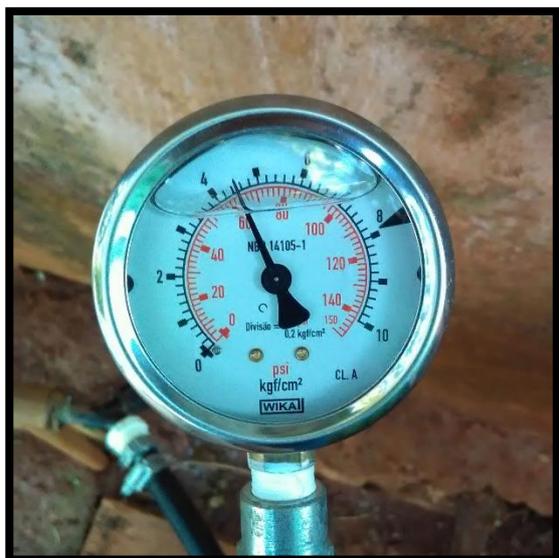
Imagem 17: Medição na Rua Sidney Navarro

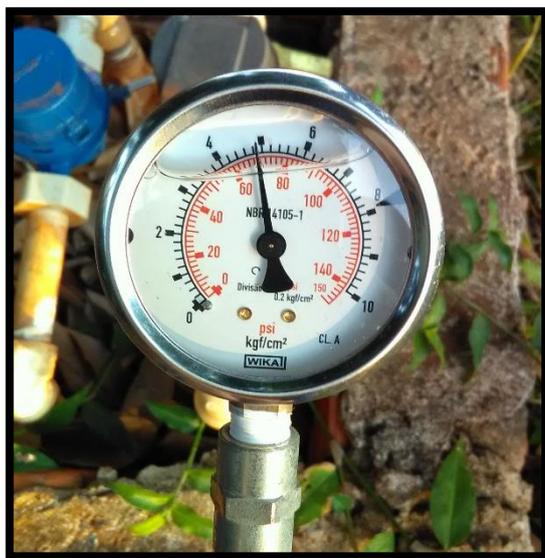
Imagem 18: Medição na Rua Antonio Florentino de Souza

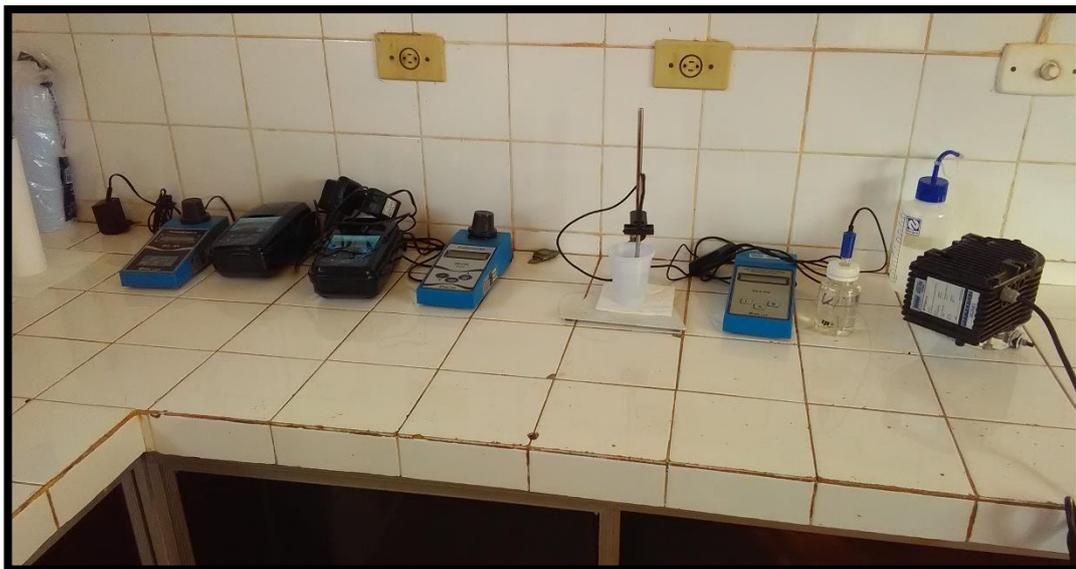
Imagem 19: Laboratório
