**RELATÓRIO TÉCNICO DE FISCALIZAÇÃO DE ACOMPANHAMENTO
07/2020 - SAMAE DE JAPURÁ**

**OUTUBRO DE 2020
MARINGÁ – PR**

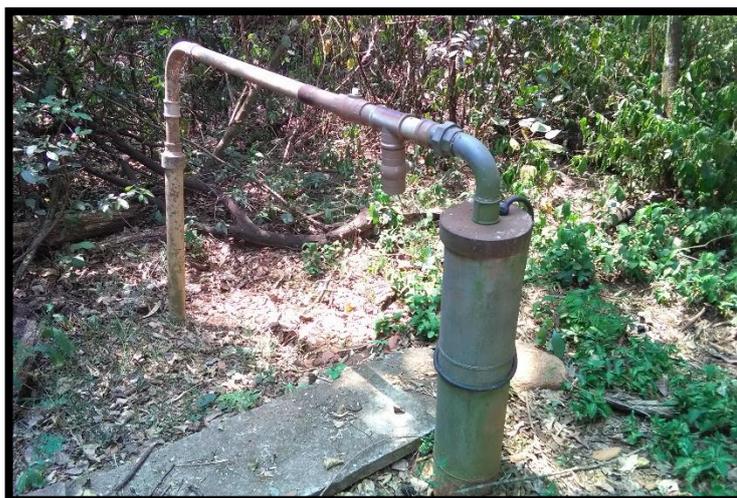
Imagem 1: Poço Aguapeí

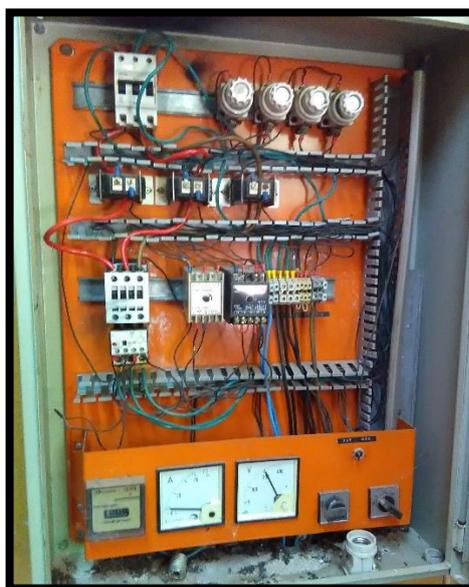
Imagem 2: Quadros de comando do Poço

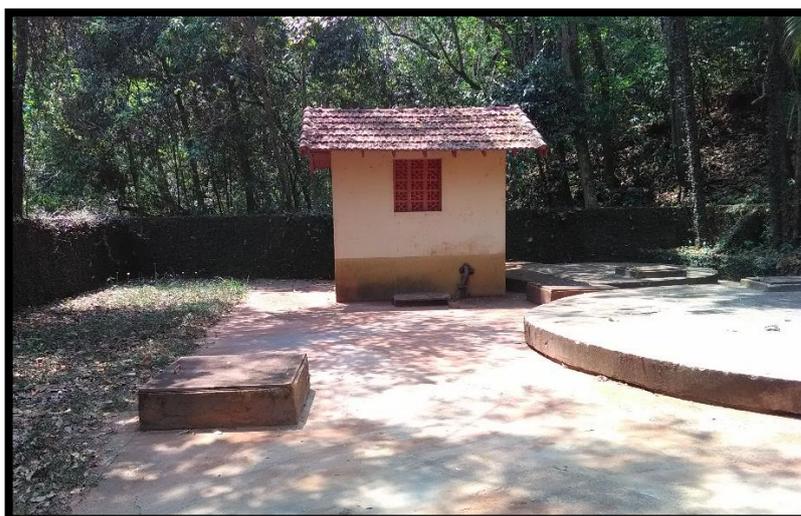
Imagem 3: Reservatório de recalque do Poço e Mina Aguapeí

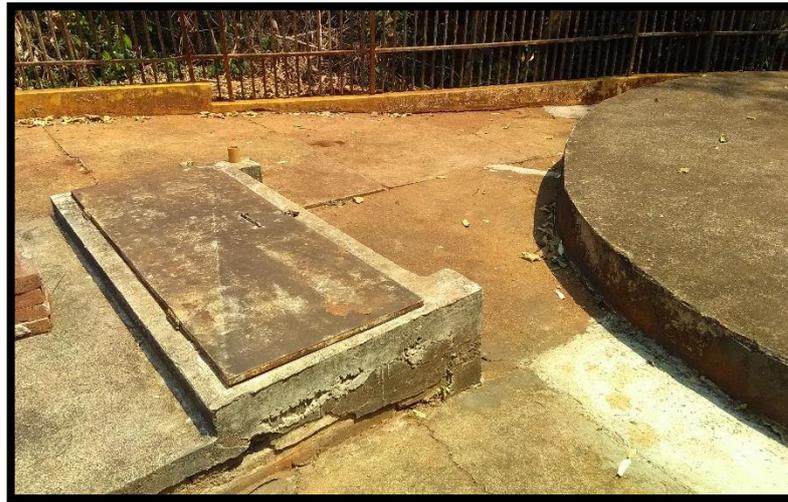
Imagem 4: Mina Japurá – reservatório de recalque

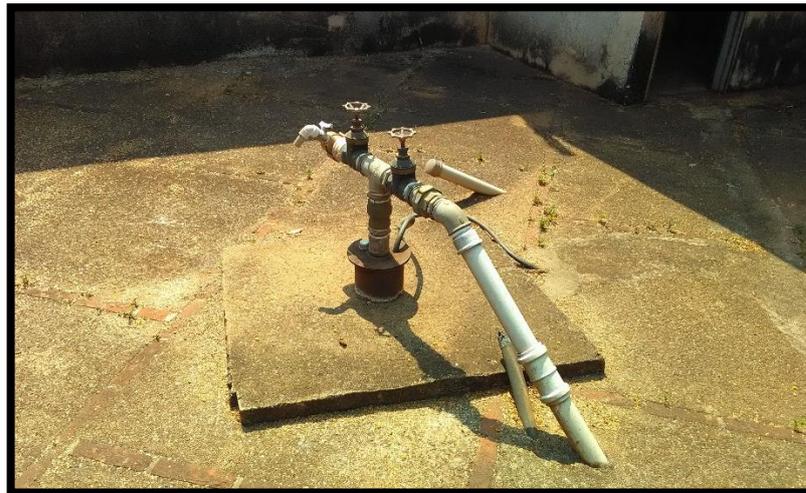
Imagem 5: Barrilete do poço Palmares

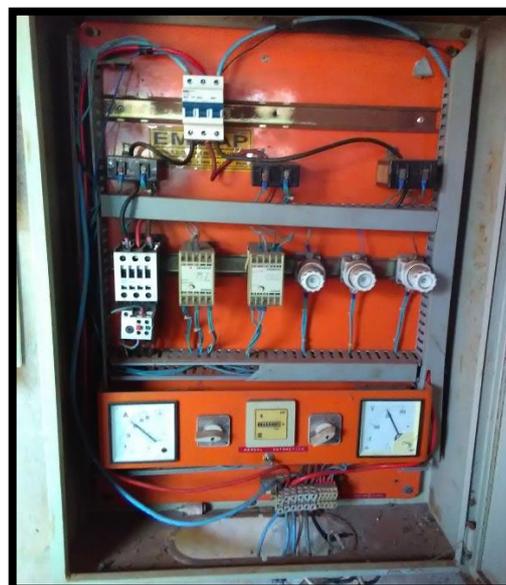
Imagem 6: Quadro de comando do poço Palmares

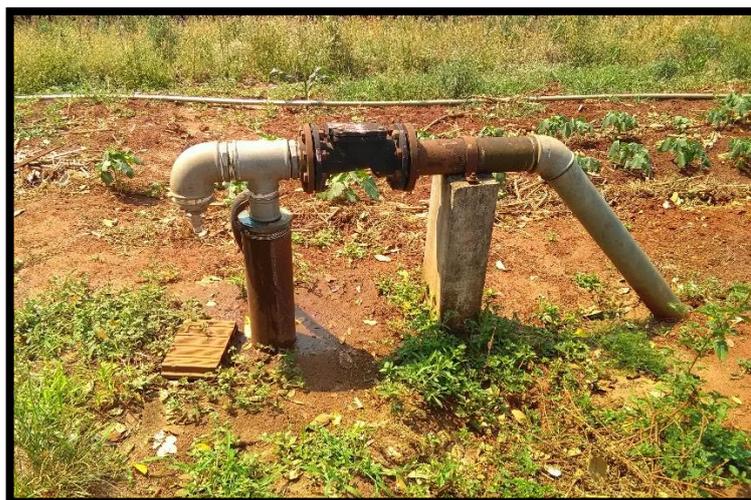
Imagem 7: Barrilete do poço Cristal

| Não Conformidade | Situação | |
|--|---|---|
| Isolamento inadequado do perímetro | | x |
| Distância inadequada de potenciais fontes poluidoras | | x |

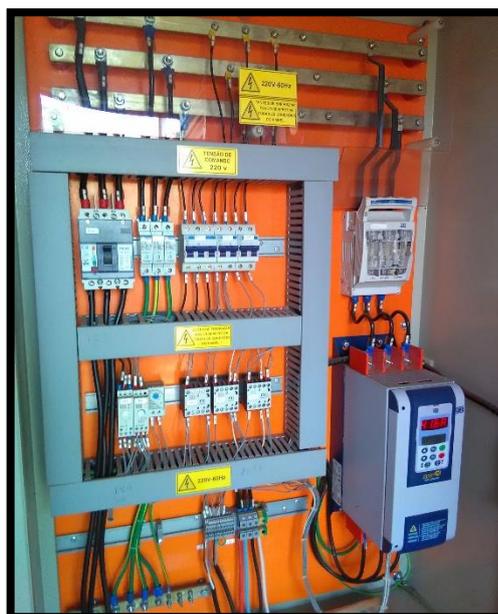
Imagem 8: Quadro de comando do poço Palmares

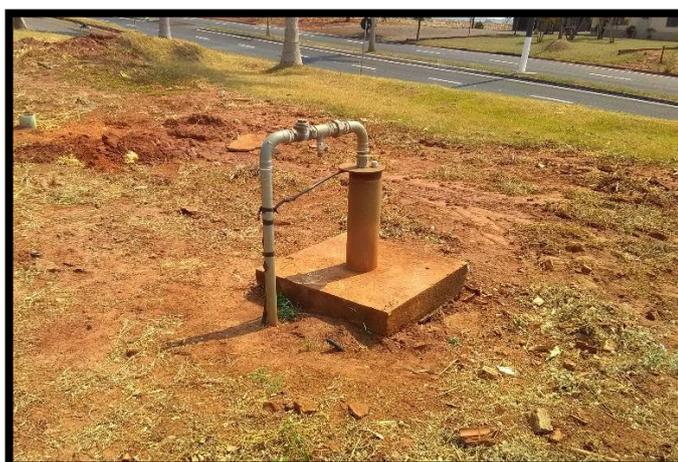
Imagem 9: Barrilete do poço do sistema Novo Horizonte

- Poço do sistema Novo Horizonte - Isolamento inadequado do perímetro.

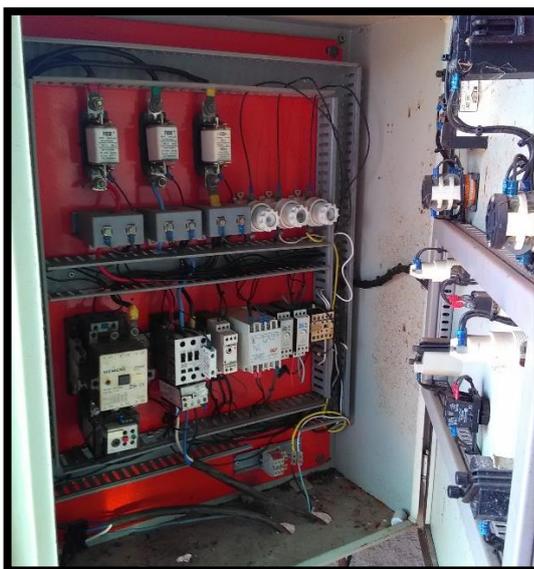
Imagem 10: Quadro de comando do poço do sistema Novo Horizonte

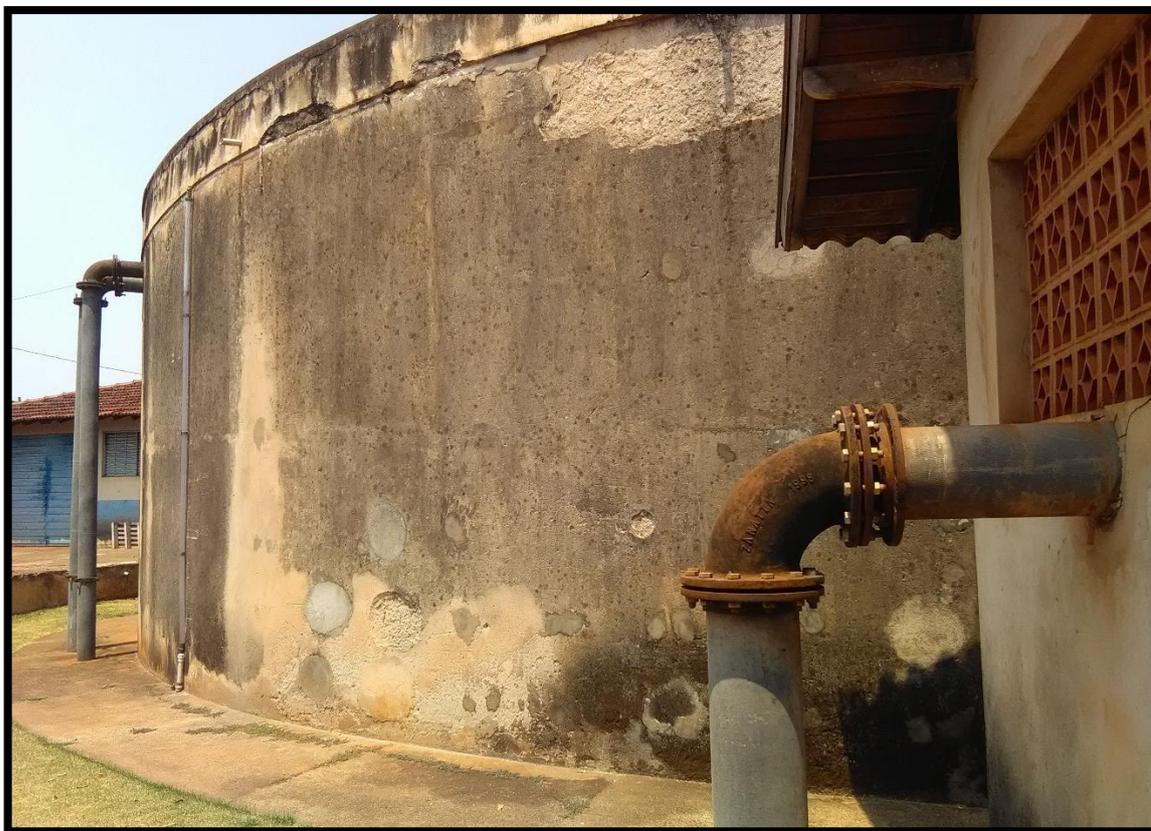
Imagem 11: Reservatório apoiado

| Não Conformidade | Situação | |
|---|---|---|
| Inexistência de macromedidor | | x |
| Laje de cobertura sem guarda-corpo nas bordas | | x |
| Revestimentos externo e interno necessitando manutenção | | x |

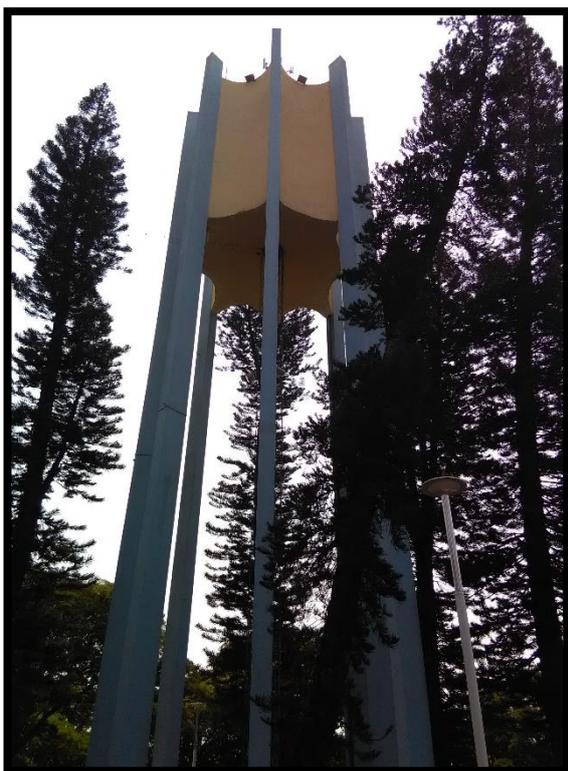
Imagem 12: Reservatório elevado

| Não Conformidade | Situação | |
|---|---|---|
| Escada de acesso inadequada, sem patamar intermediário | | x |

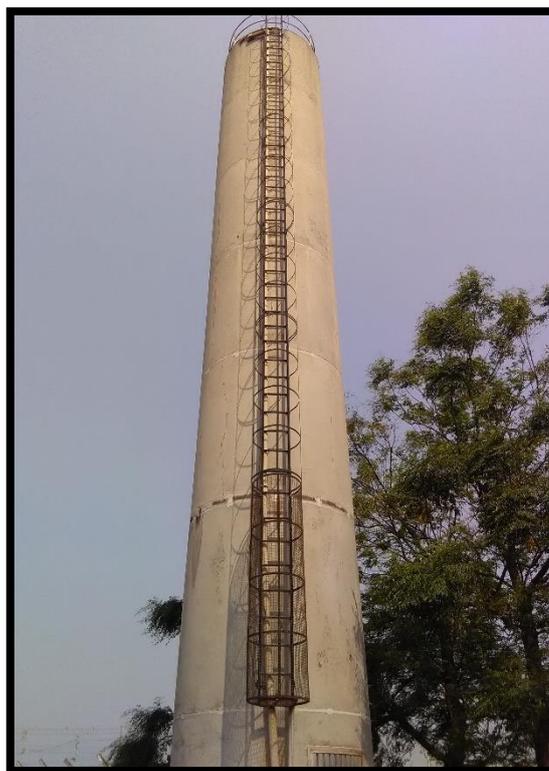
Imagem 13: Reservatório do sistema Novo Horizonte

| Não Conformidade | Situação | |
|---|---|---|
| Isolamento inadequado do perímetro | | x |
| Ausência de sinalização identificadora | | x |

| Escada de acesso inadequada, sem patamar intermediário | | x |
| Ausência de macromedidor | | x |

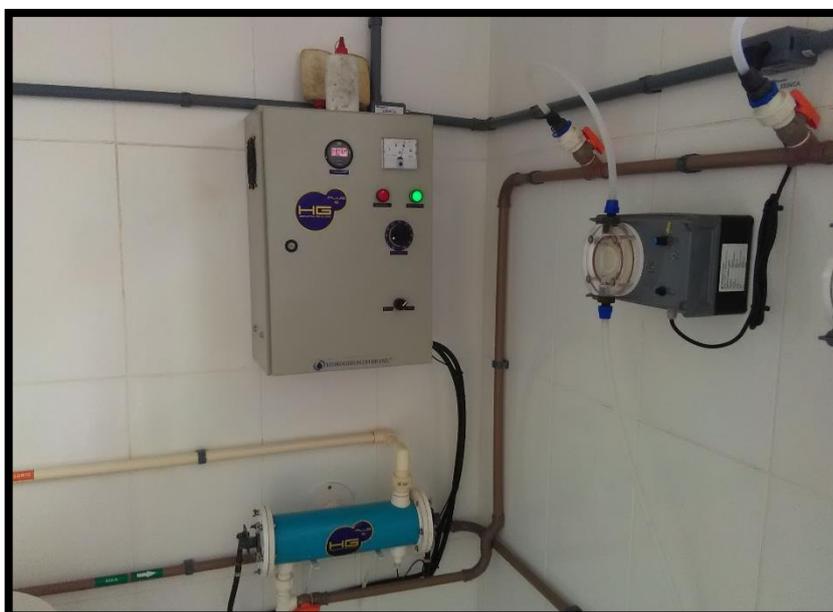
Imagem 14: Dosadora e quadro

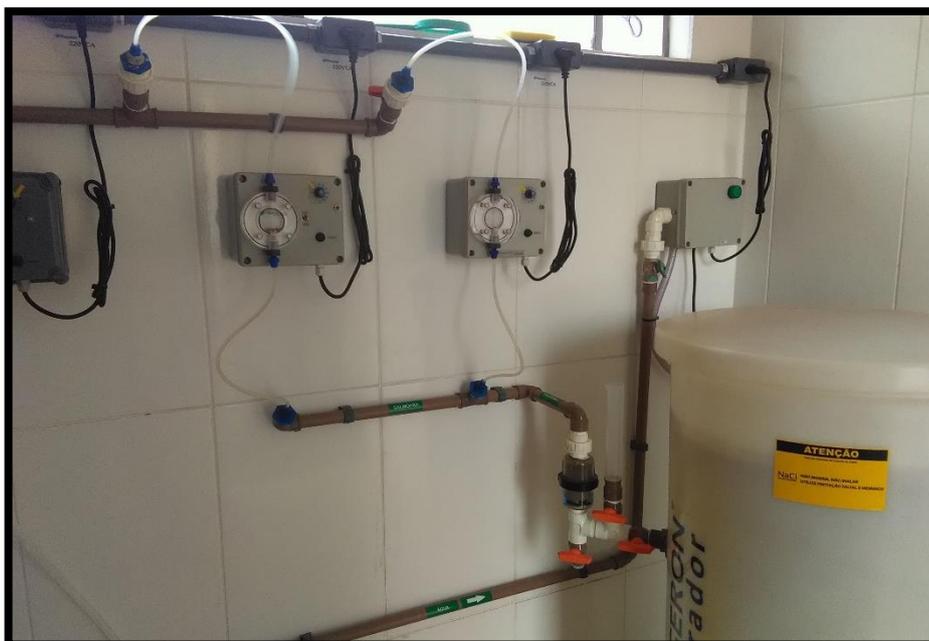
Imagem 15: Reservatório e dosadoras

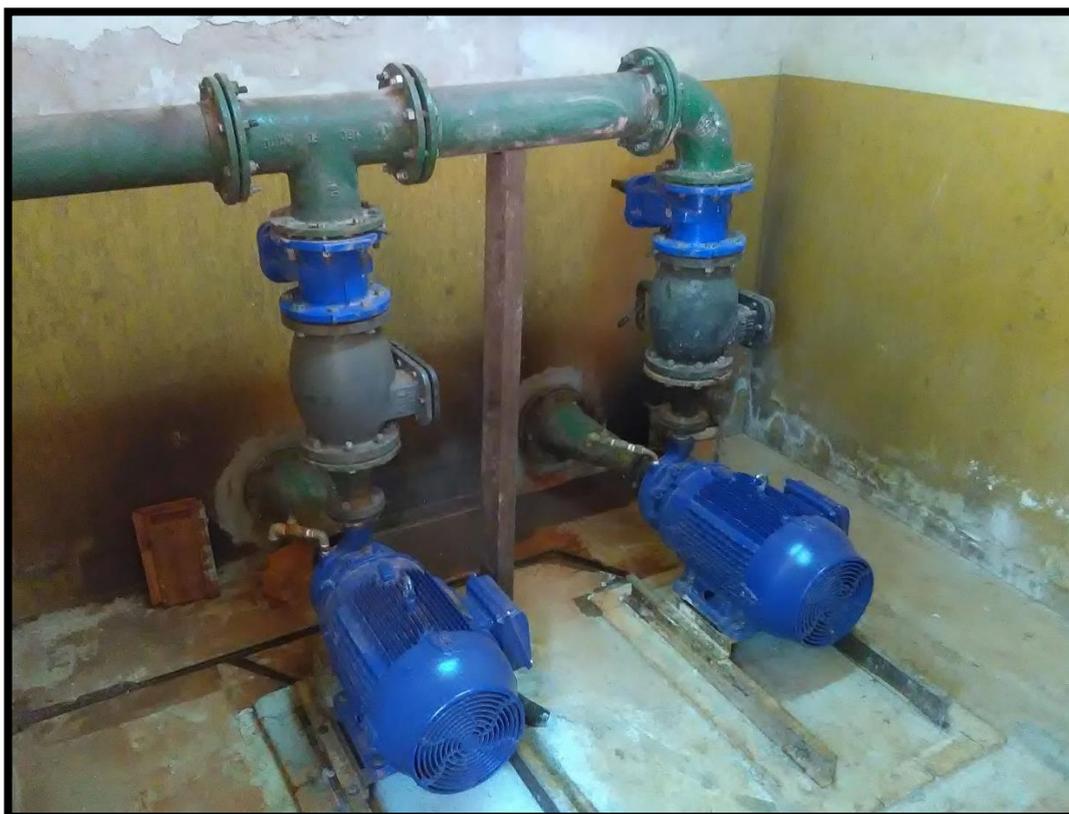
Imagem 17: conjunto moto bombas da Estação elevatória da mina Aguapeí

| Não Conformidade | Situação | |
|--|---|---|
| Casas de máquinas necessitando manutenção no revestimento e pintura | | x |

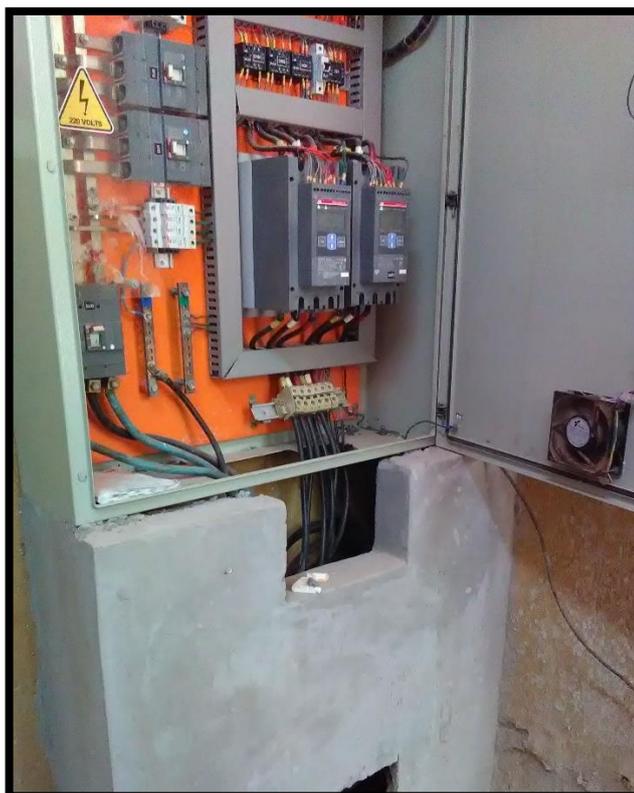
Imagem 18: quadro de comando da Estação elevatória da mina Aguapeí

| Não Conformidade | Situação | |
|--|---|---|
| Instalação elétrica inadequada, fiação desprotegida | x | |

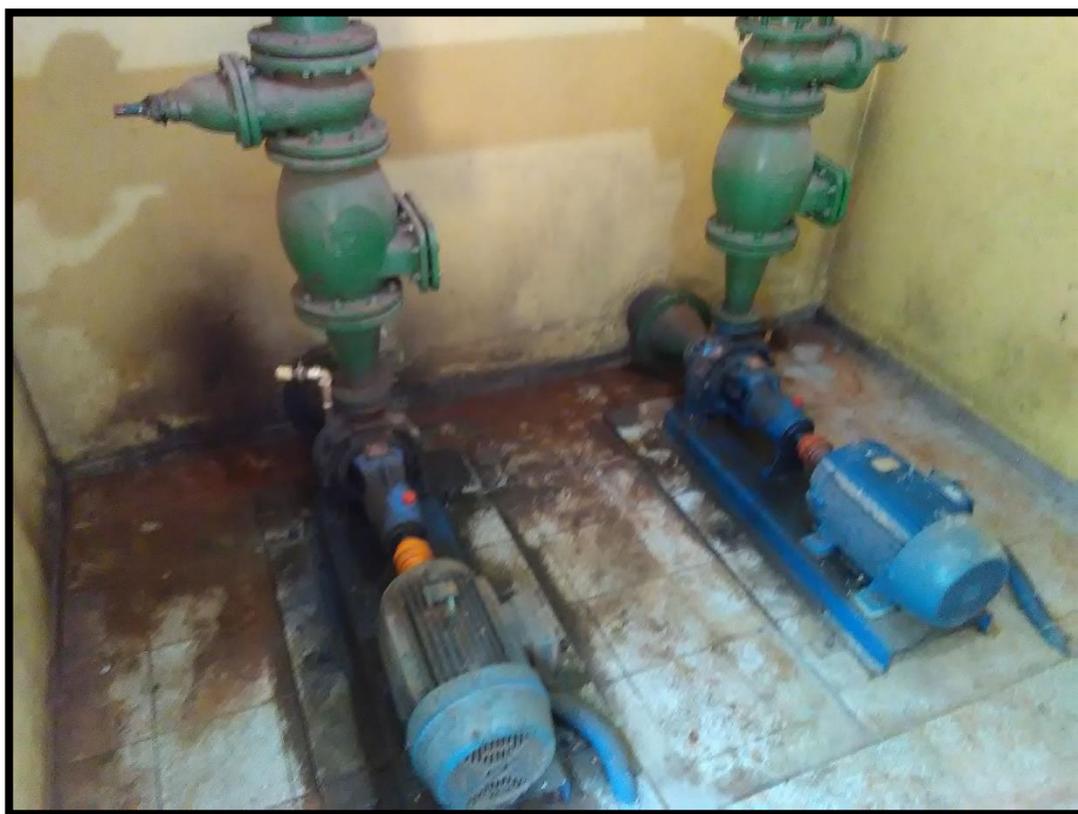
Imagem 19: conjunto moto bombas da Estação elevatória da mina Japurá

| Não Conformidade | Situação | |
|--|---|---|
| Casas de máquinas e muro necessitando manutenção no revestimento e pintura | | x |

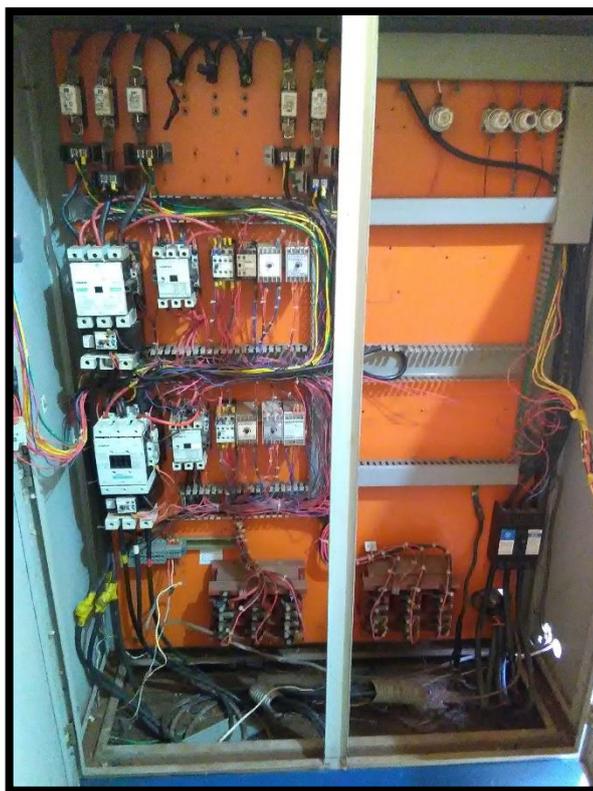
Imagem 19: quadro de comando da Estação elevatória da mina Japurá

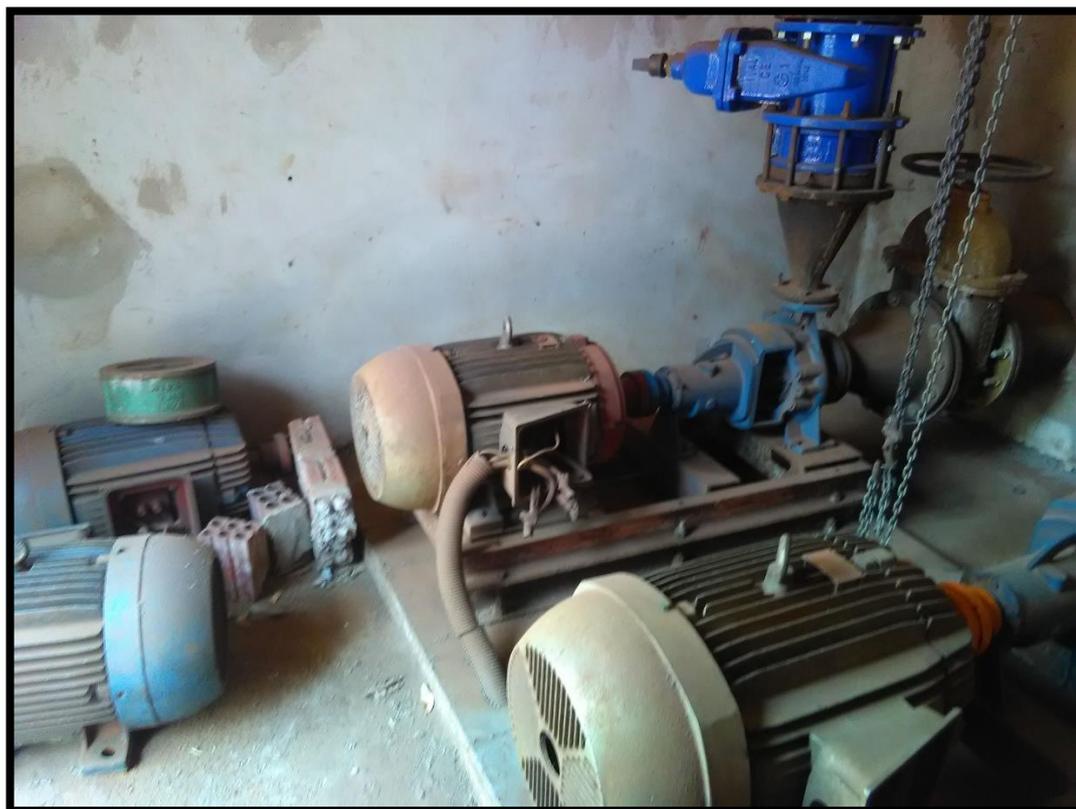
Imagem 20: conjunto moto bombas da Estação elevatória da sede

| Casas de máquinas necessitando manutenção no revestimento e pintura | | x |

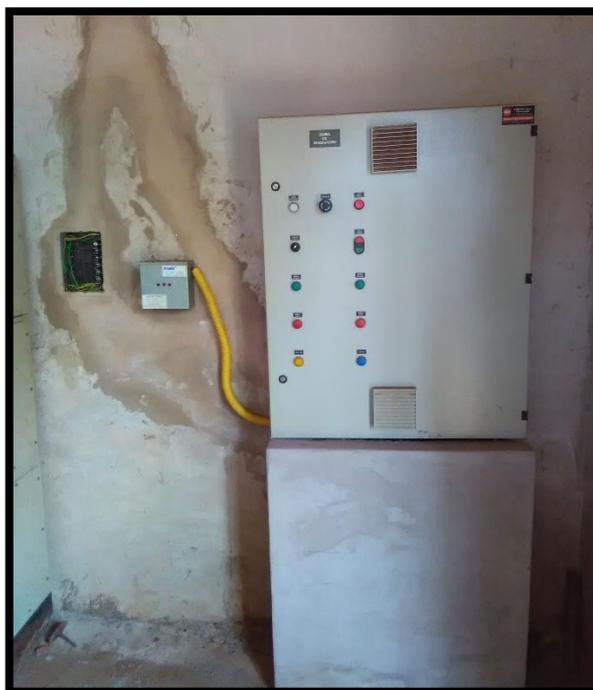
Imagem 21: quadro de comando da Estação elevatória da sede

| Instalação elétrica inadequada, fiação desprotegida | x | |

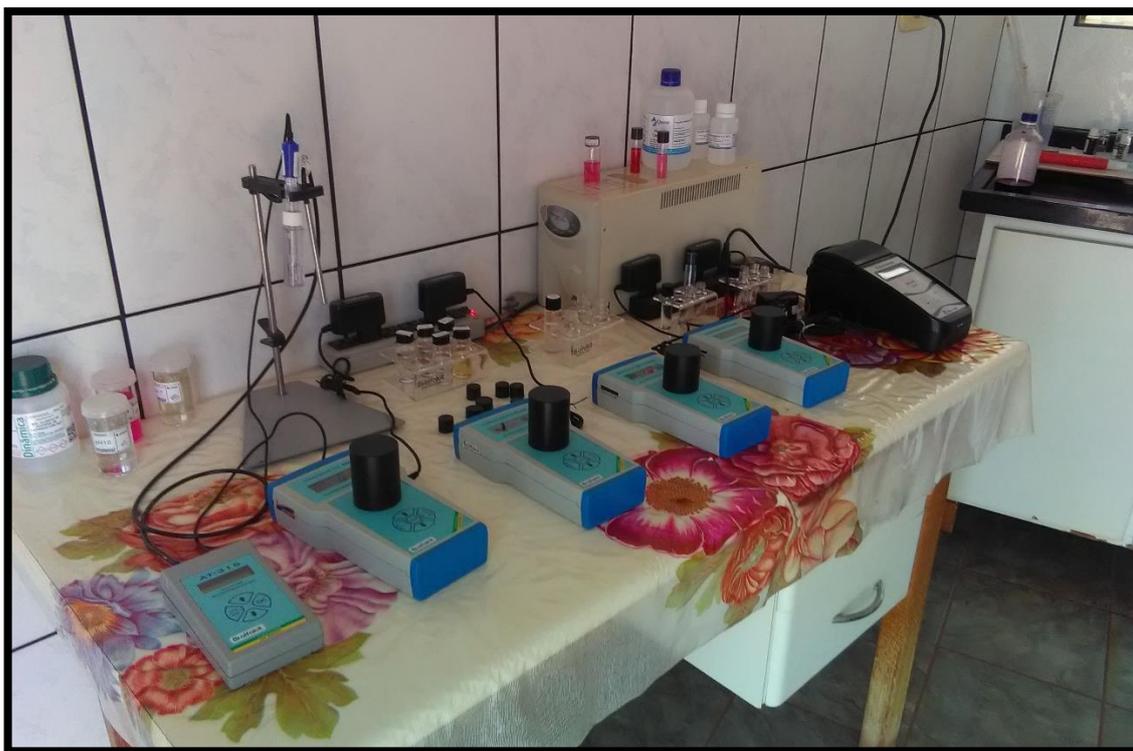
Imagem 22: Laboratório

Constatações quanto ao laboratório: não foram verificadas não conformidades.

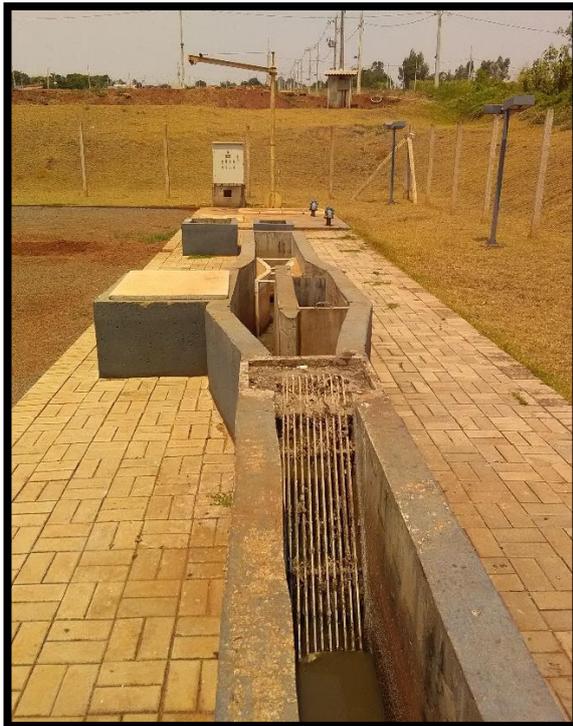
Imagem 23: Gradeamento, caixa de areia e medidor de vazão

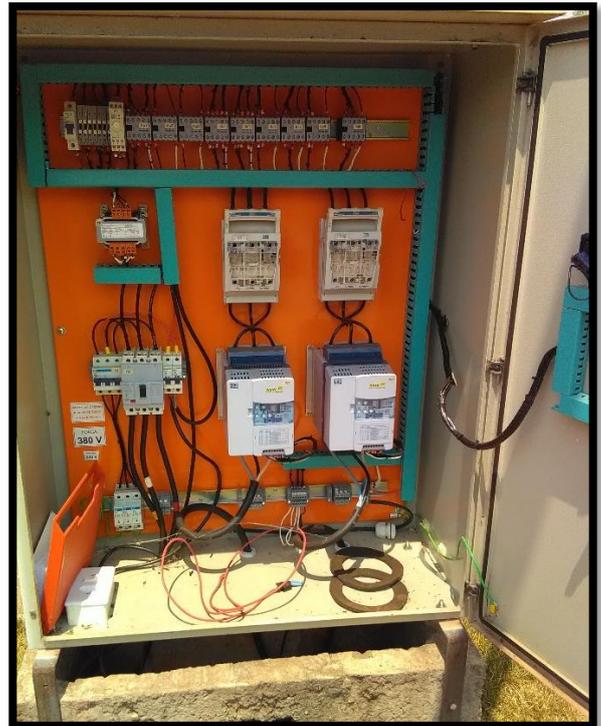
Imagem 24: Quadro de comando

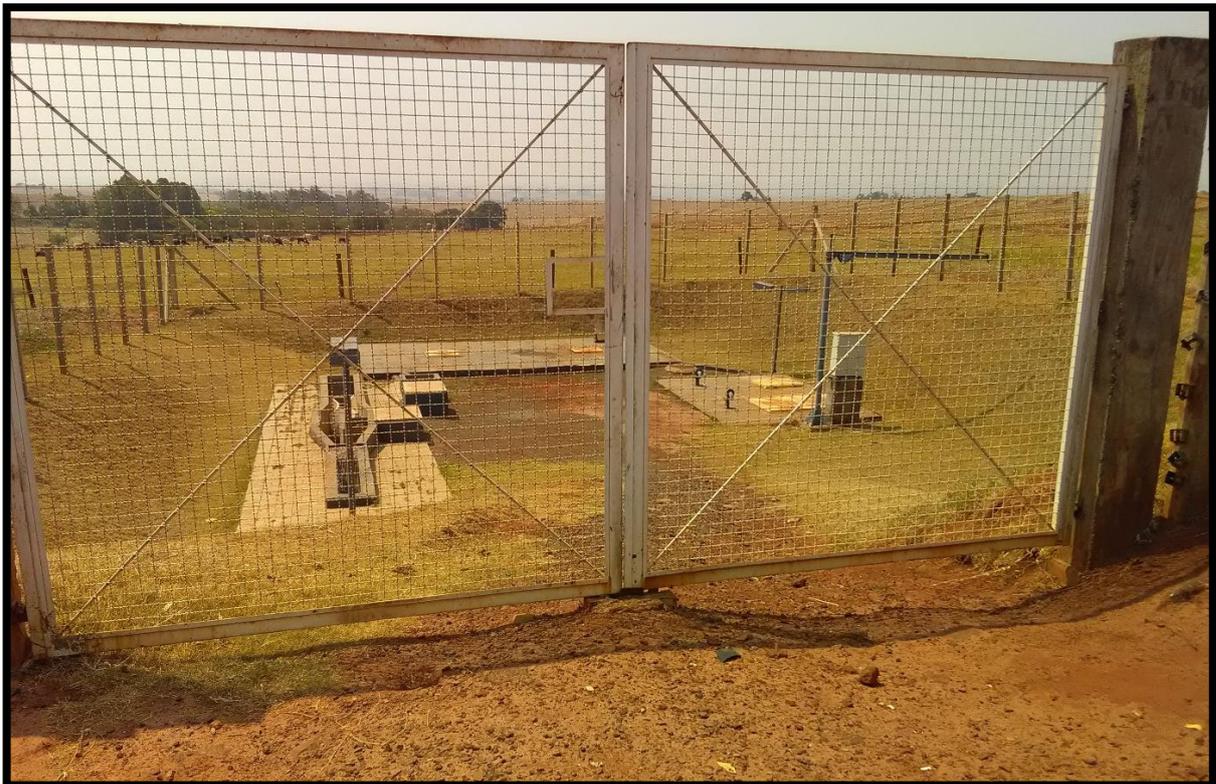
Imagem 25: Portão de acesso

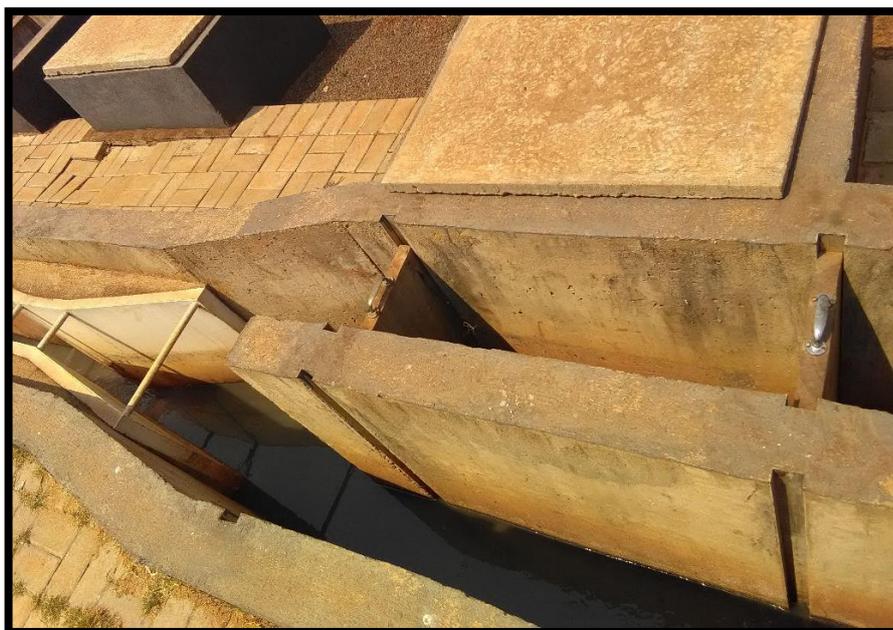
Imagem 26: Caixa de areia e medidor de vazão

| Não Conformidade | Situação | |
|--|---|---|
| Caixa de areia apresenta excesso de material decantado | x | |

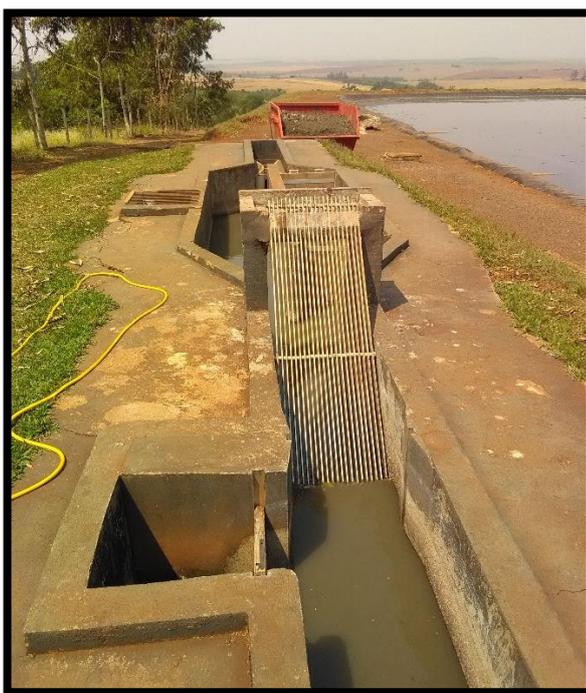
Imagem 27: Gradeamento, caixa de areia

| Não Conformidade | Situação | |
|--|---|---|
| Caixa de areia apresenta excesso de material decantado | x | |

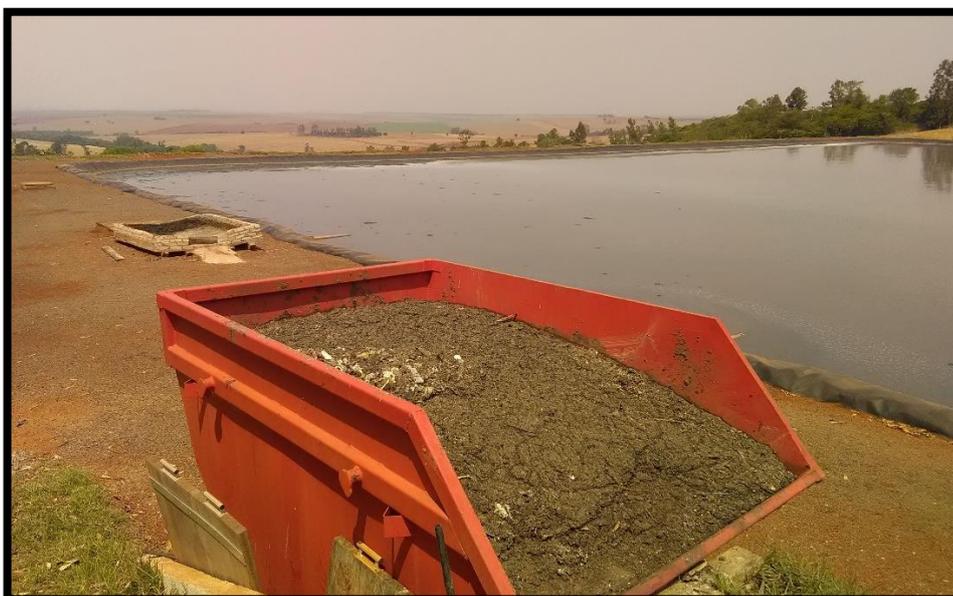
Imagem 28: Lagoa Anaeróbia 1 e caçamba de materiais removidos do gradeamento e caixa de areia

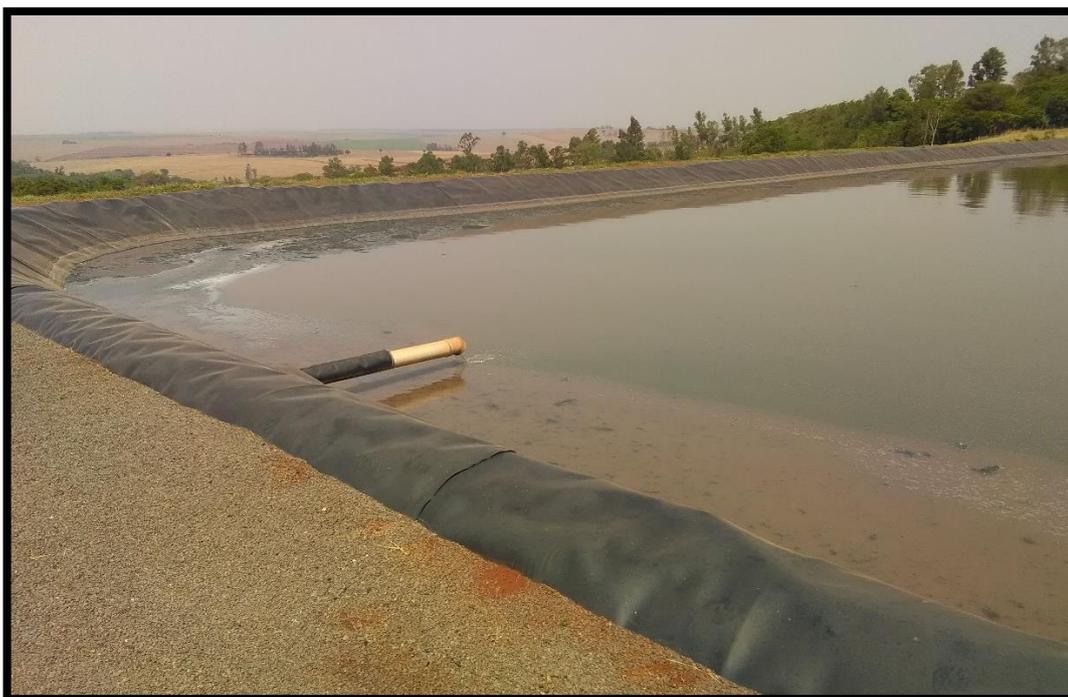
Imagem 29: Lagoa anaeróbia 2

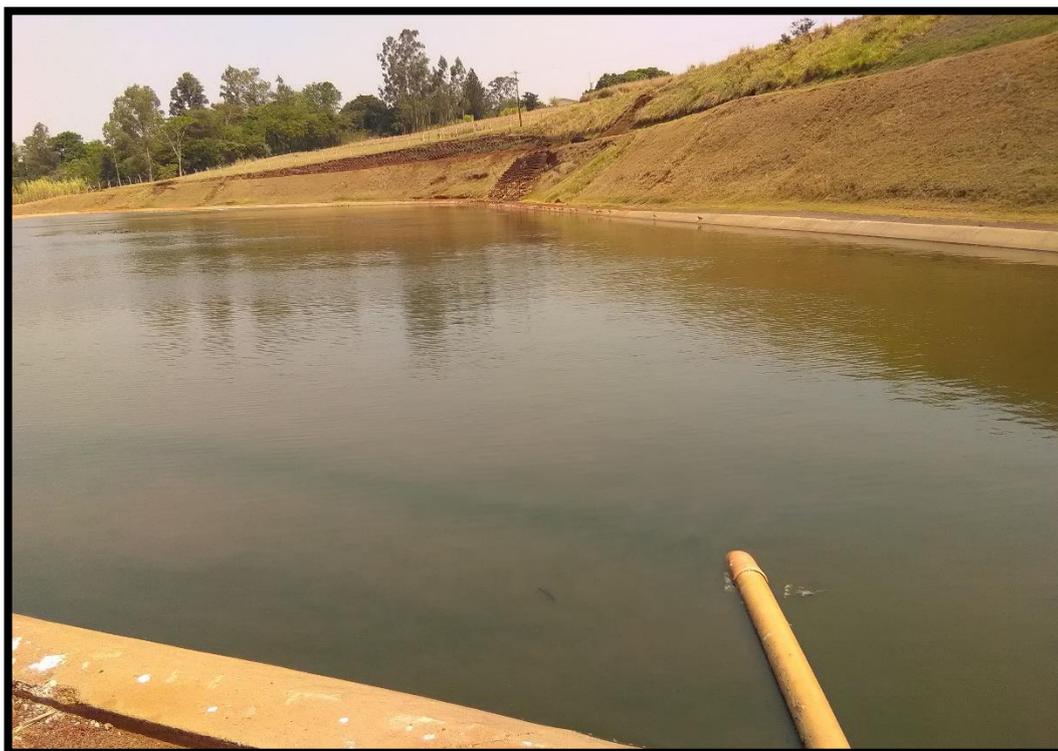
Imagem 30: Saída da Lagoa Facultativa

| Não Conformidade | Situação | |
|--|---|---|
| Saída da lagoa facultativa inadequada, não afogada | x | |
| Inexistência de medidor de vazão de saída | | x |
