RELATÓRIO TÉCNICO DE FISCALIZAÇÃO DE ACOMPANHAMENTO
12/2021 - SAMAE DE TERRA RICA

JULHO DE 2021
MARINGÁ - PR

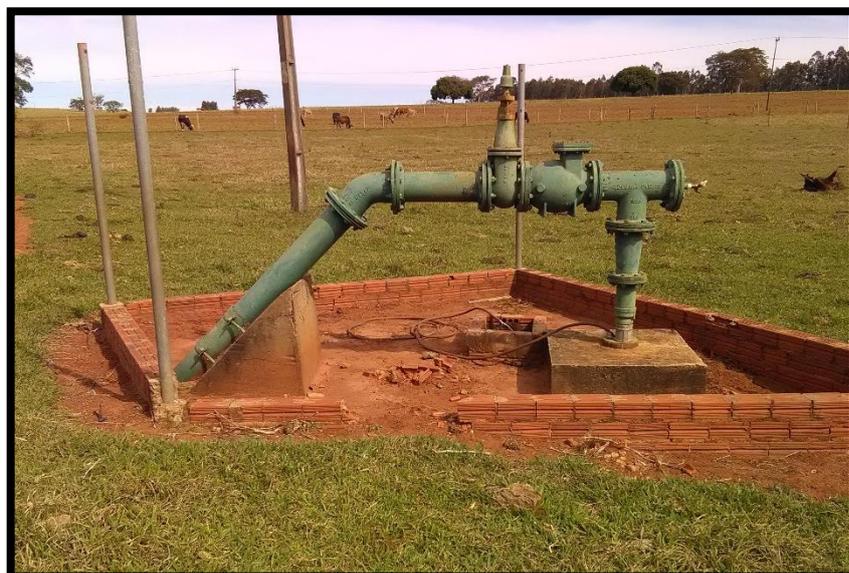
Imagem 02: Poço 2

Não conformidade	Situação	
	Corrigida	Não corrigida
POÇO 2		
Isolamento inadequado do perímetro		x
POÇO 4		
Laje de proteção com declividade inadequada		x

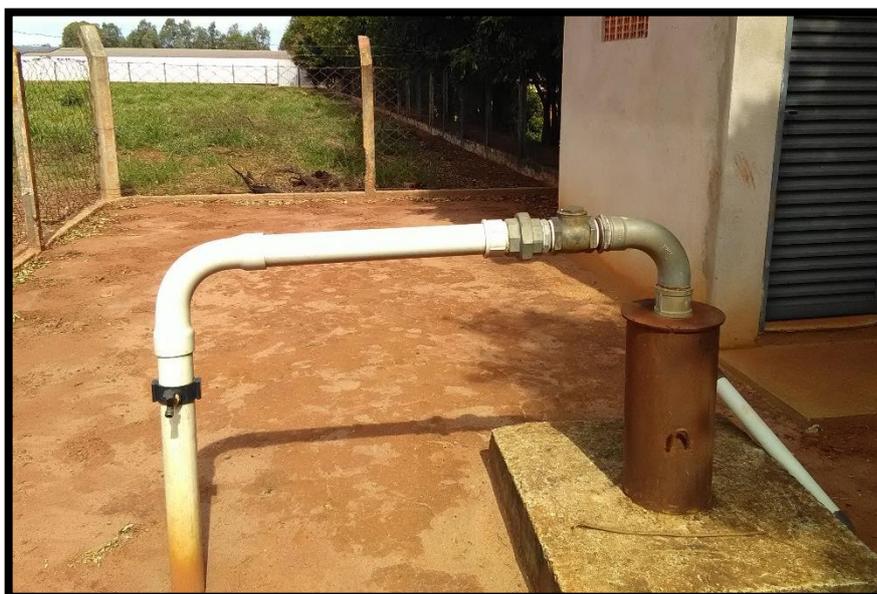
Imagem 07: Poço 9

POÇO 9		
Isolamento inadequado do perímetro		x
Ausência de sinalização identificadora		x

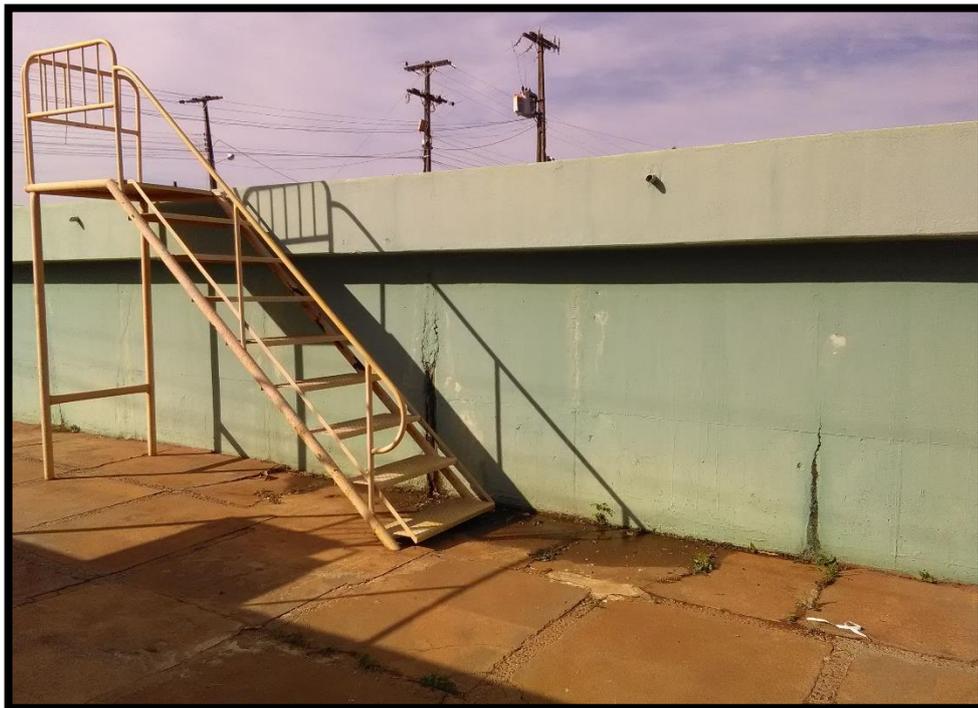
Imagem 10: Reservatório semienterrado 1

Não conformidade	Situação	
	Corrigida	Não corrigida
RESERVATÓRIO SEMIENTERRADO 1		
Inexistência de macromedidor		x
Laje de cobertura sem guarda-corpo nas bordas		x

Necessidade de manutenção do revestimento e pintura	x	
Vazamento nas paredes, indício de fim de vida útil da impermeabilização interna		x
RESERVATÓRIO SEMIENTERRADO 2		
Laje de cobertura sem guarda-corpo nas bordas		x
Necessidade de manutenção do revestimento e pintura	x	
Vazamento nas paredes, indício de fim de vida útil da impermeabilização interna		x
RESERVATÓRIO ELEVADO 1		
Inexistência de macromedidor		x
Ausência de guarda-corpo no topo		x
Necessidade de manutenção do revestimento e pintura	x

Conforme informado por servidores do SAMAE, foi feito a impermeabilização dos reservatórios semienterrados, porém ainda apresentam infiltrações e eflorescências nas paredes, devido a isto, a 'não conformidade' será considerada corrigida apenas quando o problema for totalmente corrigido.

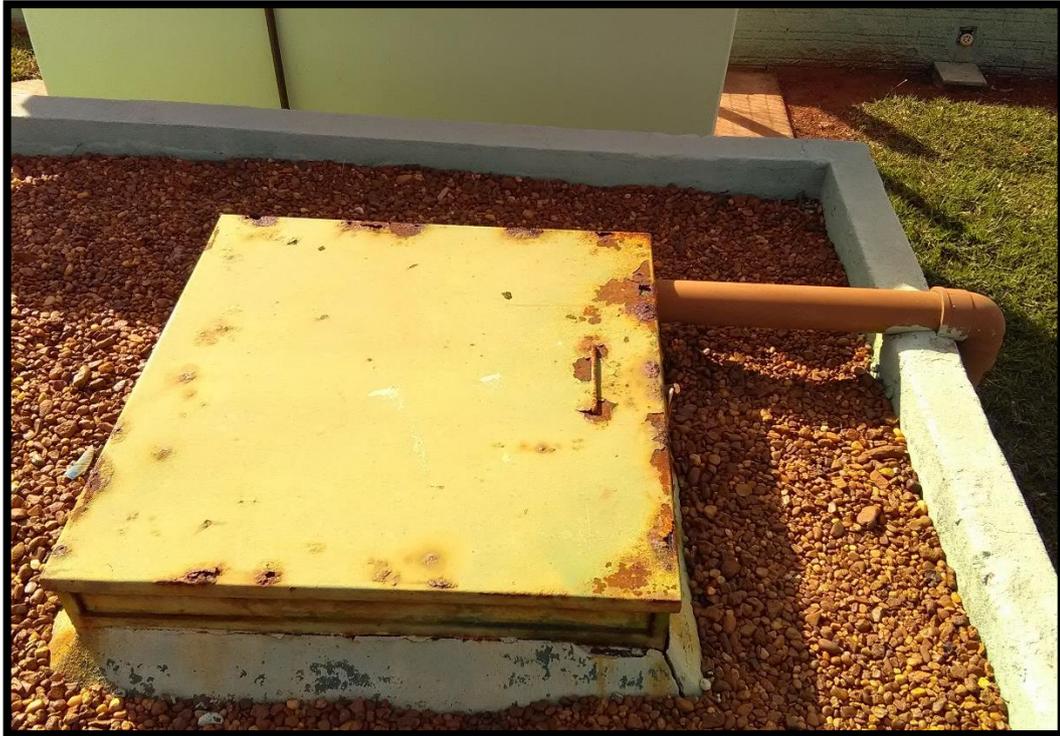
Imagem 11: Abertura de inspeção do reservatório semienterrado 1

Foi verificada ainda outra 'não conformidade' no reservatório semienterrado 1:
– Abertura de inspeção excessivamente oxidada.

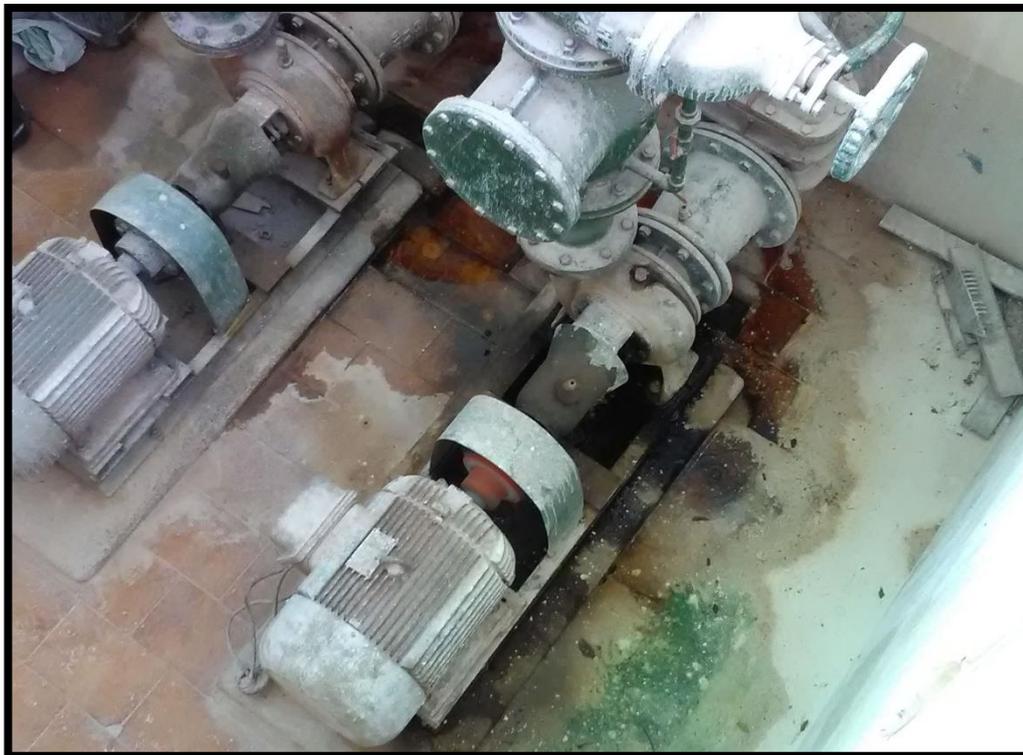
Imagem 14: Conjunto moto-bombas da elevatória

Não conformidade	Situação	
	Corrigida	Não corrigida
Drenagem inadequada do conjunto moto-bombas		X
Casa de máquinas necessitando manutenção no revestimento e pintura		X

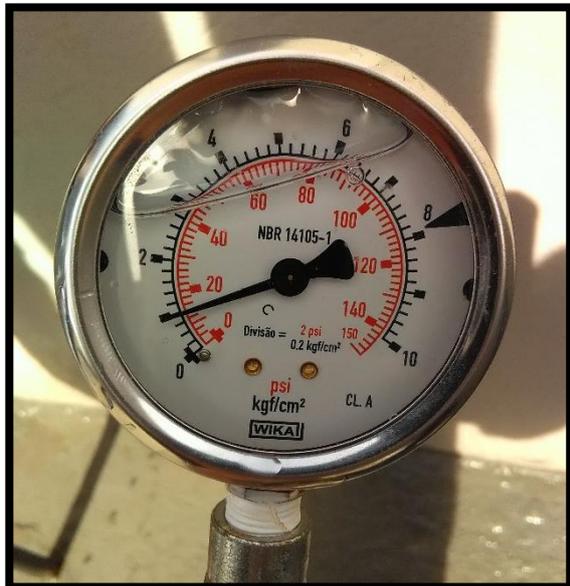
Imagem 16: Medição Rua Victoriano Vargas

Endereço	Pressão (mca)
Rua Victoriano Vargas	10
Av James Patrick Clark	18
Av Expedicionarios	50
Rua Julio Savoldi	24

Os limites estabelecidos pela NBR 122118, para as pressões em redes de distribuição são 10 mca para a mínima e 50 mca para a máxima. Logo, as medições apresentaram pressão dentro dos valores normatizados.

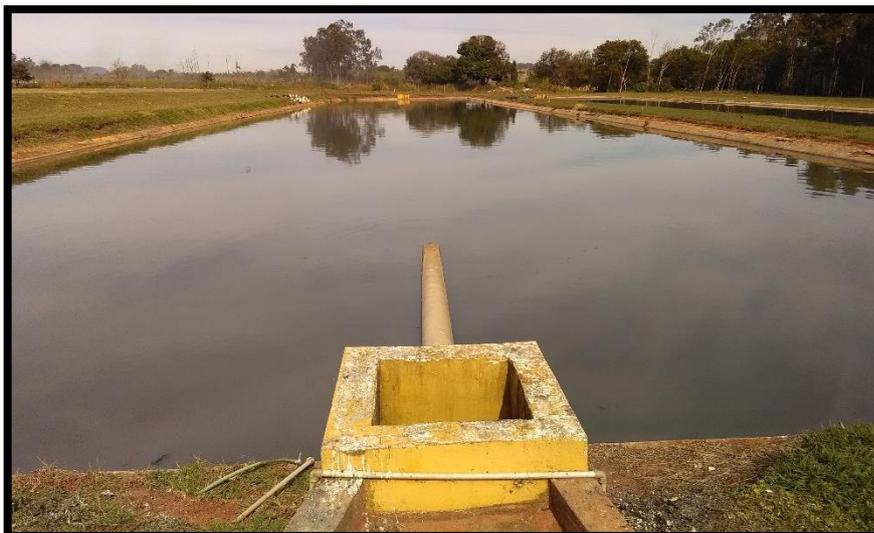
Imagem 21:Lagoa anaeróbia

Não conformidade	Situação	
	Corrigida	Não corrigida
Caixa de areia necessita remoção de material decantado	x	
Lagoa anaeróbia apresenta excesso de lodo na superfície	x	
Lagoa facultativa apresenta material sobrenadante excessivo	x	
Inexistência de medidor de vazão de saída		x
