RELATÓRIO TÉCNICO DE FISCALIZAÇÃO DE ACOMPANHAMENTO
15/2021 - SAMAE DE PRADO FERREIRA

OUTUBRO DE 2021
MARINGÁ - PR

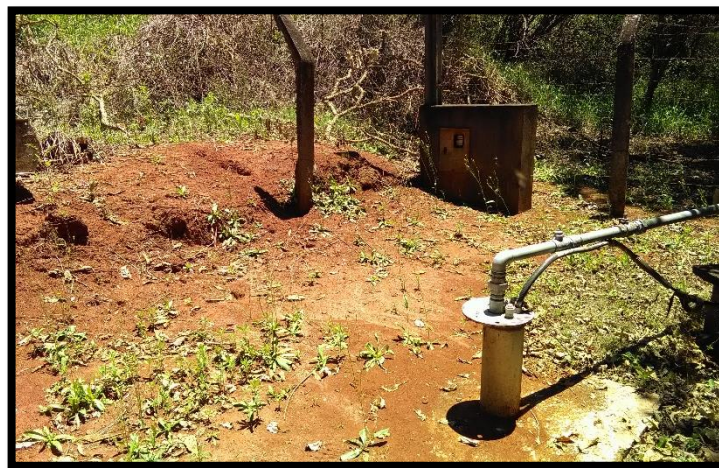
Imagem 03: Poço da fazenda Ingá-Mirim

Não conformidade	Situação	
	Corrigida	Não corrigida
POÇO INGÁ-MIRIM		
Isolamento inadequado do perímetro, necessidade de manutenção da cerca		x

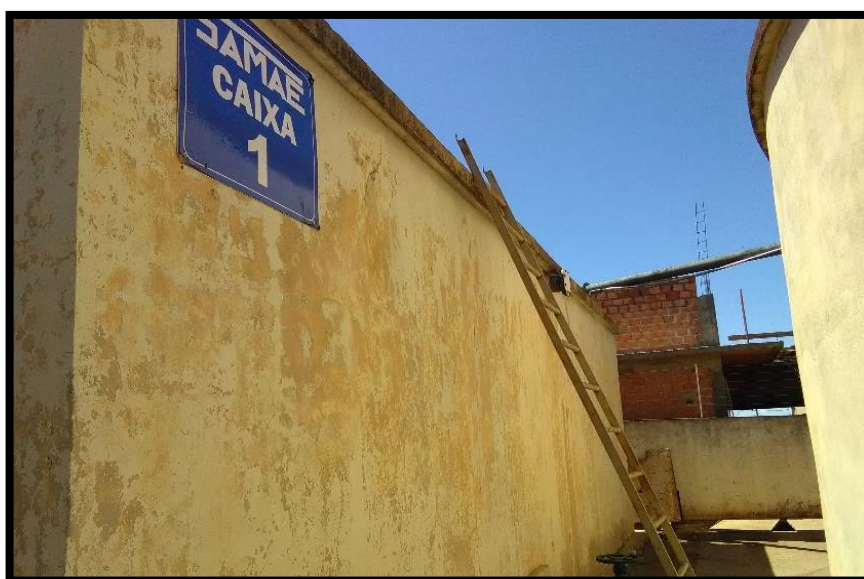
Imagem 08: Reservatório apoiado Caixa 1

Não conformidade	Situação	
	Corrigida	Não corrigida
CAIXA 1		
Ausência de guarda corpo nas bordas do reservatório próximo a abertura de inspeção		x
Ausência de limpeza e desinfecção		x
Necessitando de manutenção na pintura		x
Excesso de oxidação na tampa da abertura de inspeção		x
CAIXA 2		
Ausência de guarda corpo nas bordas do reservatório próximo a abertura de inspeção		x
Necessitando de manutenção na pintura		x
Tampa das caixas dos macromedidores de entrada em concreto		x
CAIXA 3		
Necessitando de manutenção na pintura		x
Tampa da caixa do macromedidor de saída em concreto		x

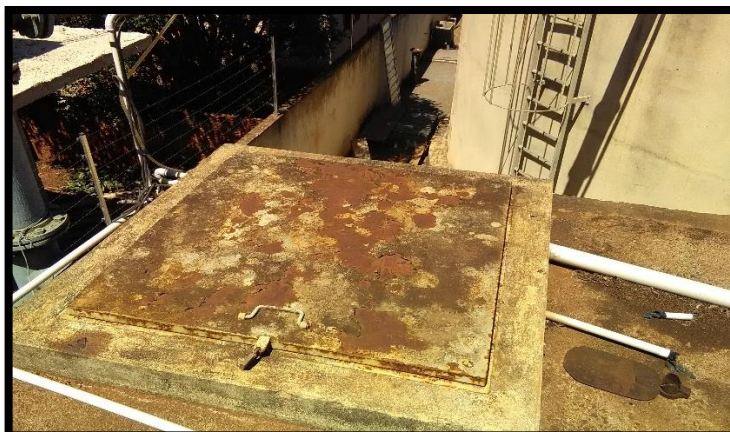
Imagem 09: Abertura de inspeção do reservatório Caixa 1

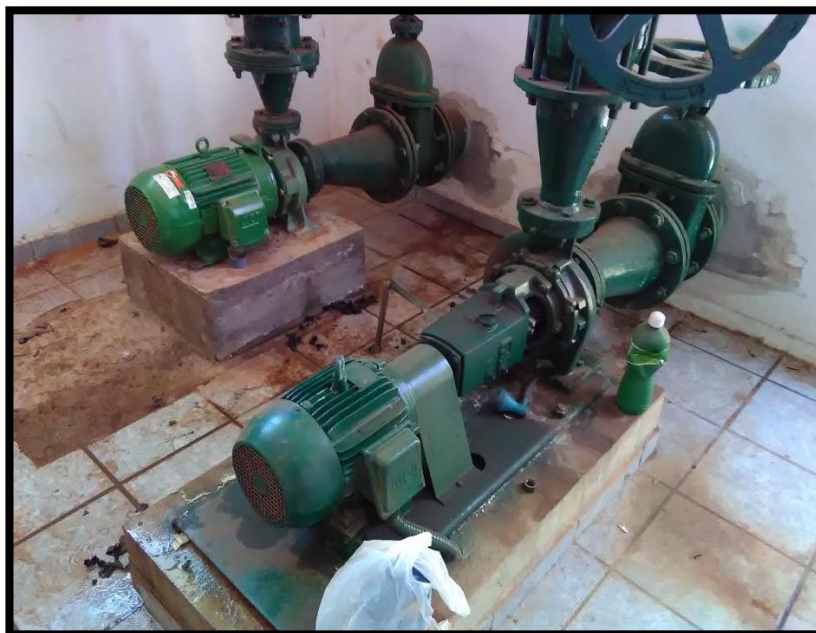
Imagem 12: Conjunto moto-bomba da elevatória

Não conformidade	Situação	
	Corrigida	Não corrigida
ESTAÇÃO ELEVATÓRIA DE ÁGUA		
Isolamento inadequado, depósito de sal e flúor junto ao conjunto moto bombas	x

- Drenagem do conjunto moto bombas necessitando de manutenção.

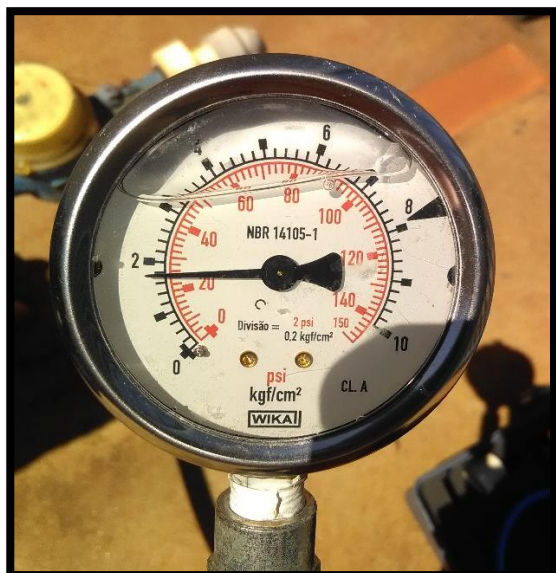
Imagem 14: Medição na Rua Iguatemi

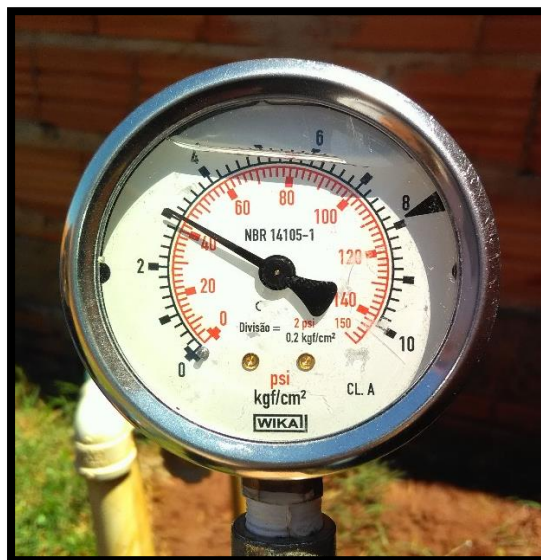
Imagem 15: Medição na Rua José Aparecido Lopes

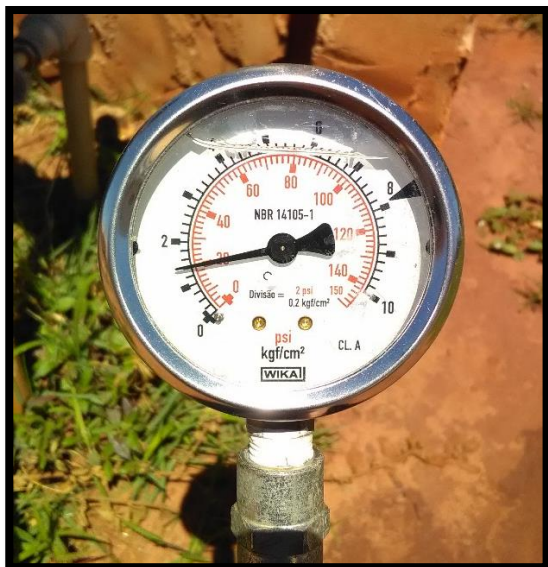
Imagem 16: Medição na Rua Mal Candido Rondon

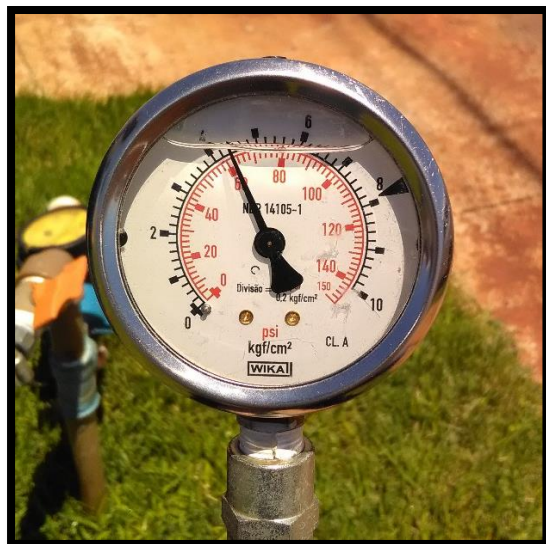
Imagem 17: Medição no Residencial Mitacunha

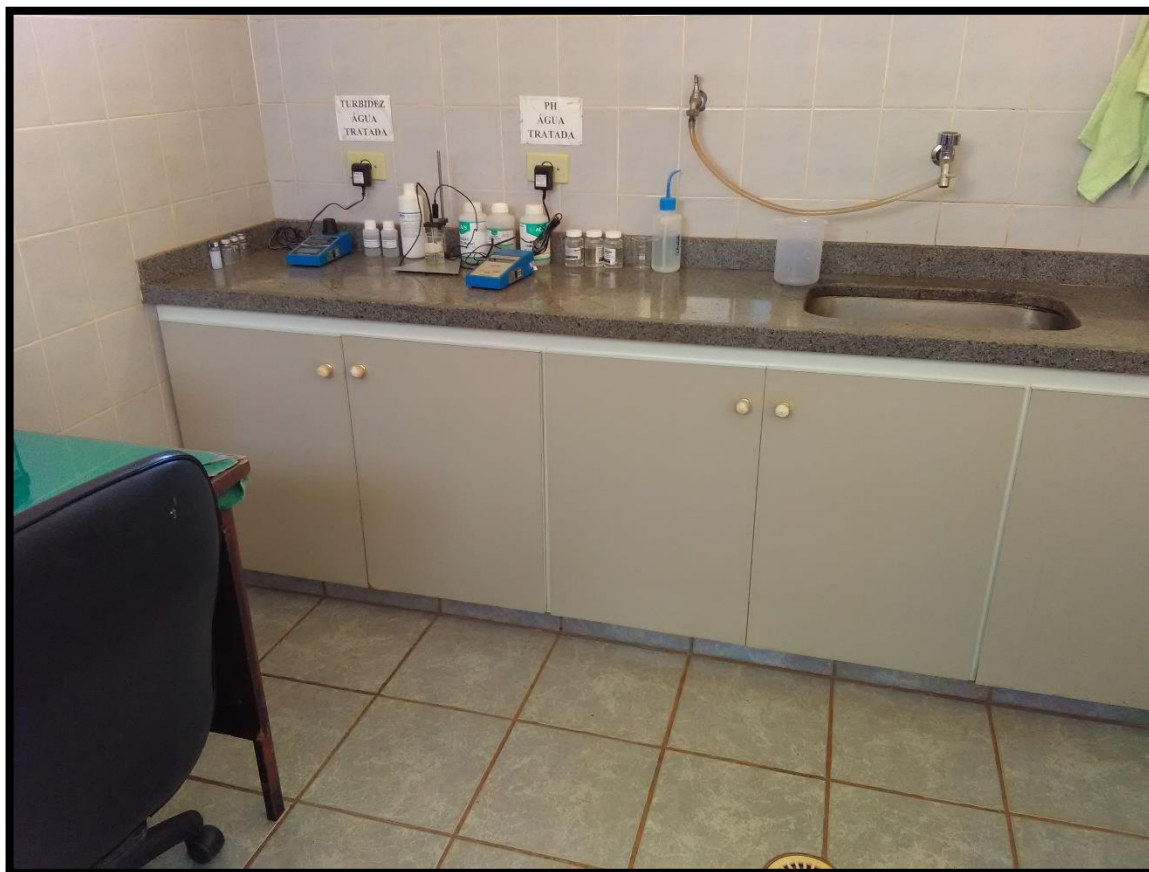
Imagem 18: Laboratório

- Necessidade de calibração dos equipamentos.

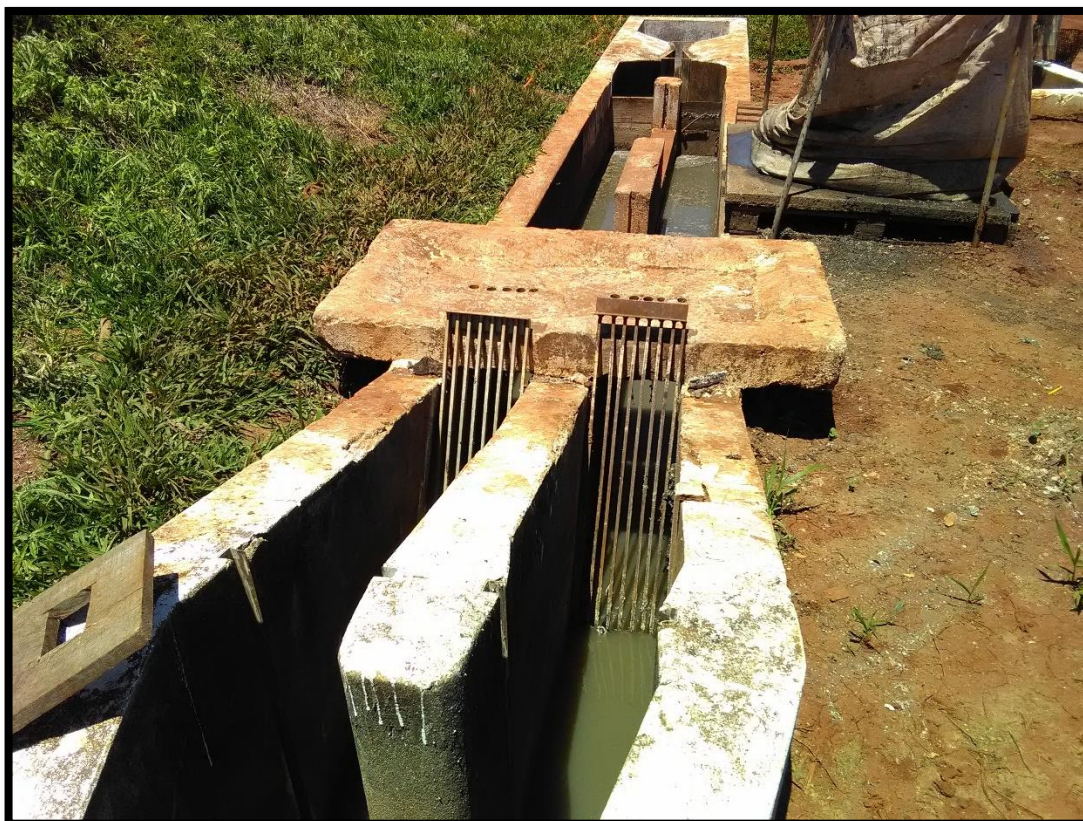
Imagem 19: Gradeamento, caixa de areia e medidor de vazão

Não conformidade	Situação	
	Corrigida	Não corrigida
Leitura de vazão não tem sido feita regularmente devido à falta de régua		x
Saída da lagoa facultativa inadequada, não afogada	x	
Inexistência de medidor de vazão de saída		x

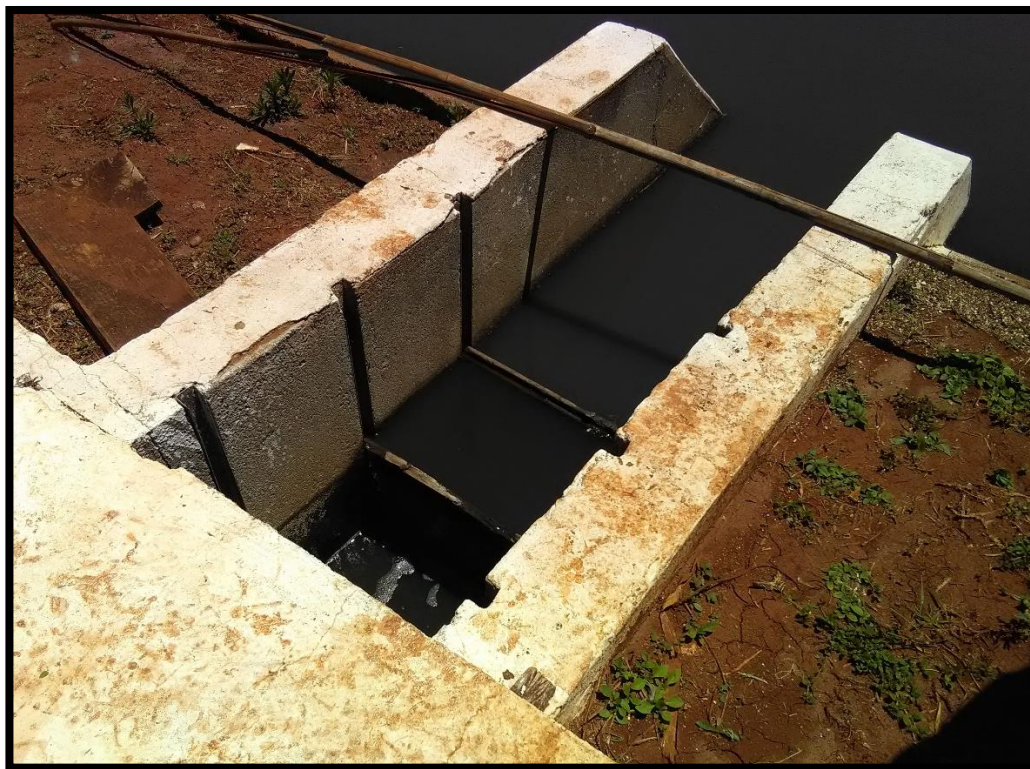
Imagem 22: Dispositivo de saída da lagoa facultativa
