RELATÓRIO TÉCNICO DE FISCALIZAÇÃO DE ACOMPANHAMENTO
17/2021 – SAAE DE ALVORADA DO SUL

NOVEMBRO DE 2021

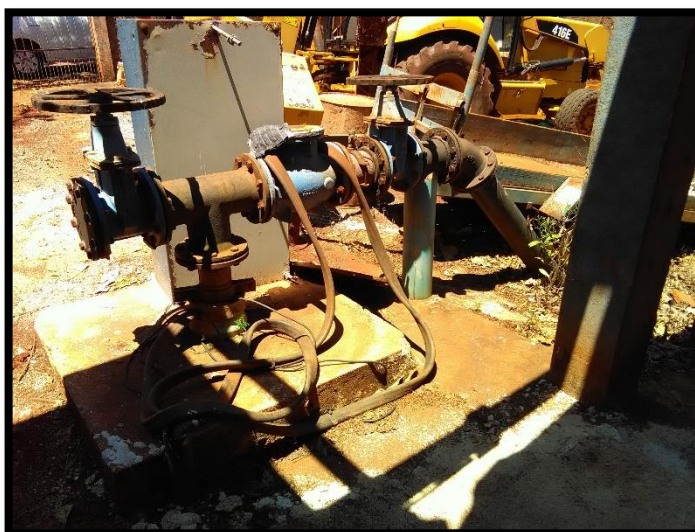
Imagem 05: Barrilete do poço da Rua José Reno de Andrade

Não conformidade	Situação	
	Corrigida	Não corrigida
POÇO DA RUA JOSÉ RENO DE ANDRADE		
Ausência de sinalização identificadora		x
Estrutura da cobertura da casa do quadro de comando em condições deterioradas		x
Material acondicionado inadequadamente dentro da casa de comando e perímetro do poço		x
POÇO DA RUA AURORA		
Ausência de sinalização identificadora		x

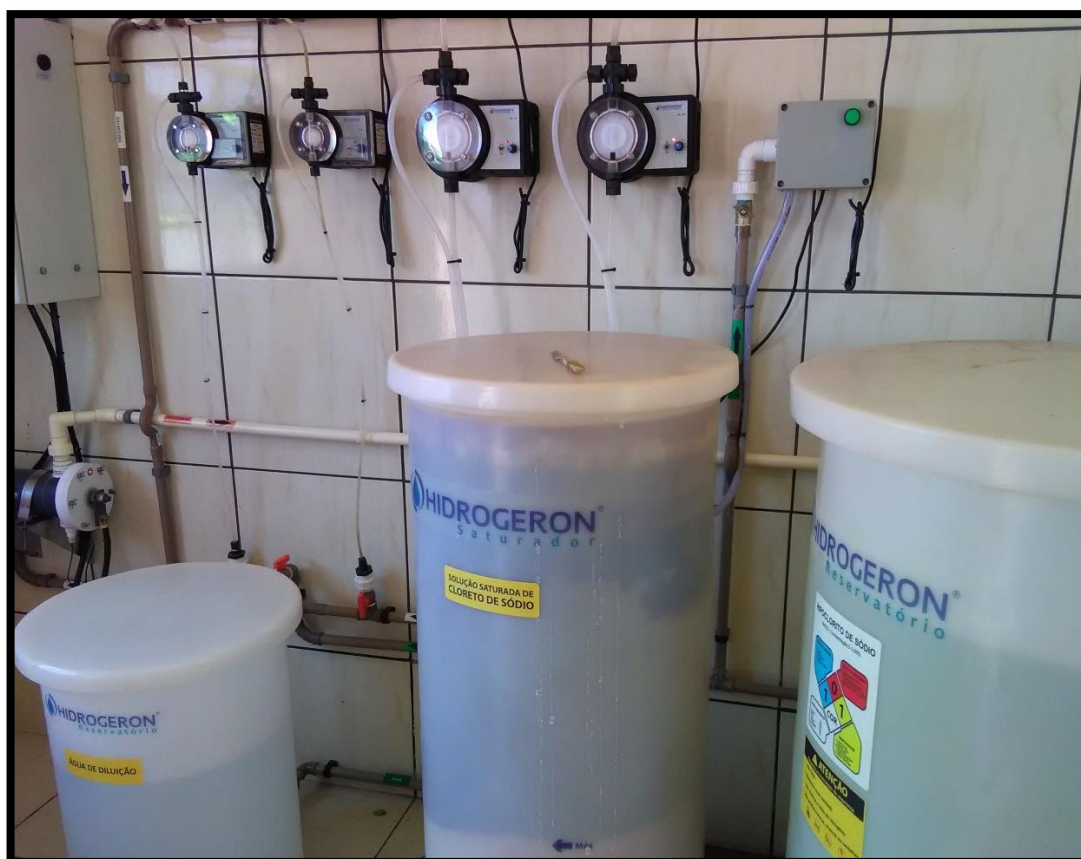
Imagem 09: Unidade de tratamento do reservatório

Não conformidade	Situação	
	Corrigida	Não corrigida
Ausência de sinalização identificadora		x
Isolamento inadequado da unidade	x

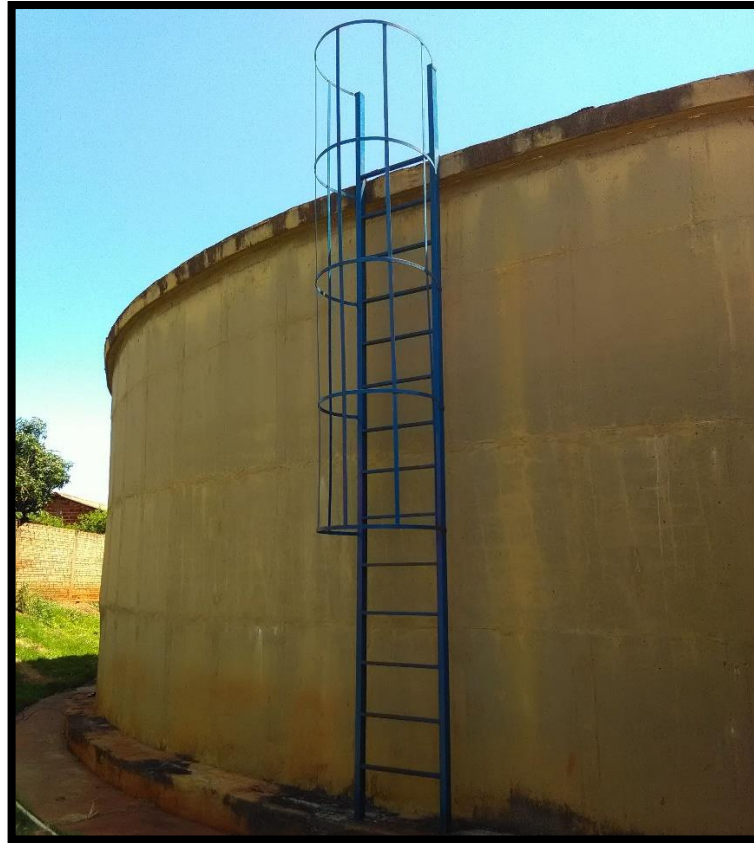
Imagem 10: Reservatórios apoiado

- Ausência de sinalização identificadora; ausência de limpeza e desinfecção há mais de ano.

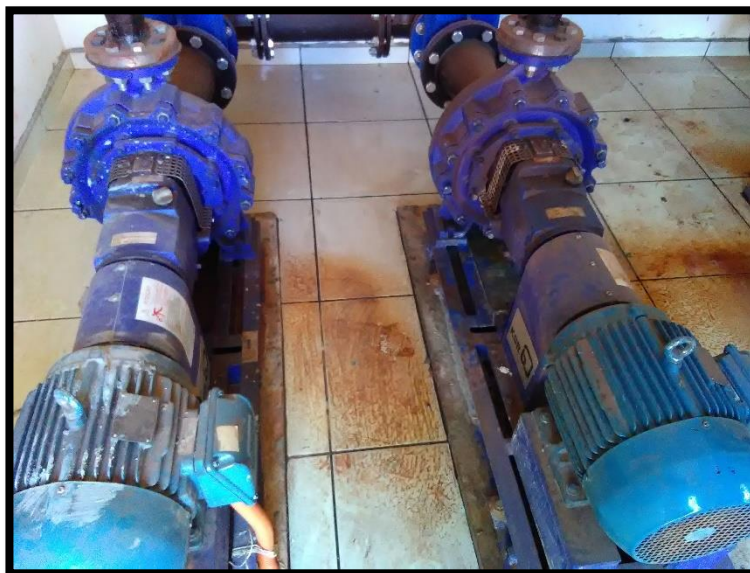
Imagem 14: Conjunto moto-bombas da elevatória 1

Não conformidade	Situação	
	Corrigida	Não corrigida
Ausência de sinalização identificadora		x
Isolamento inadequado do perímetro, estação elevatória junto à unidade de tratamento e laboratório	x	
Estrutura física deteriorada excessivamente, rachadura excessiva na parede	x	
Ausência de bomba reserva instalada	x

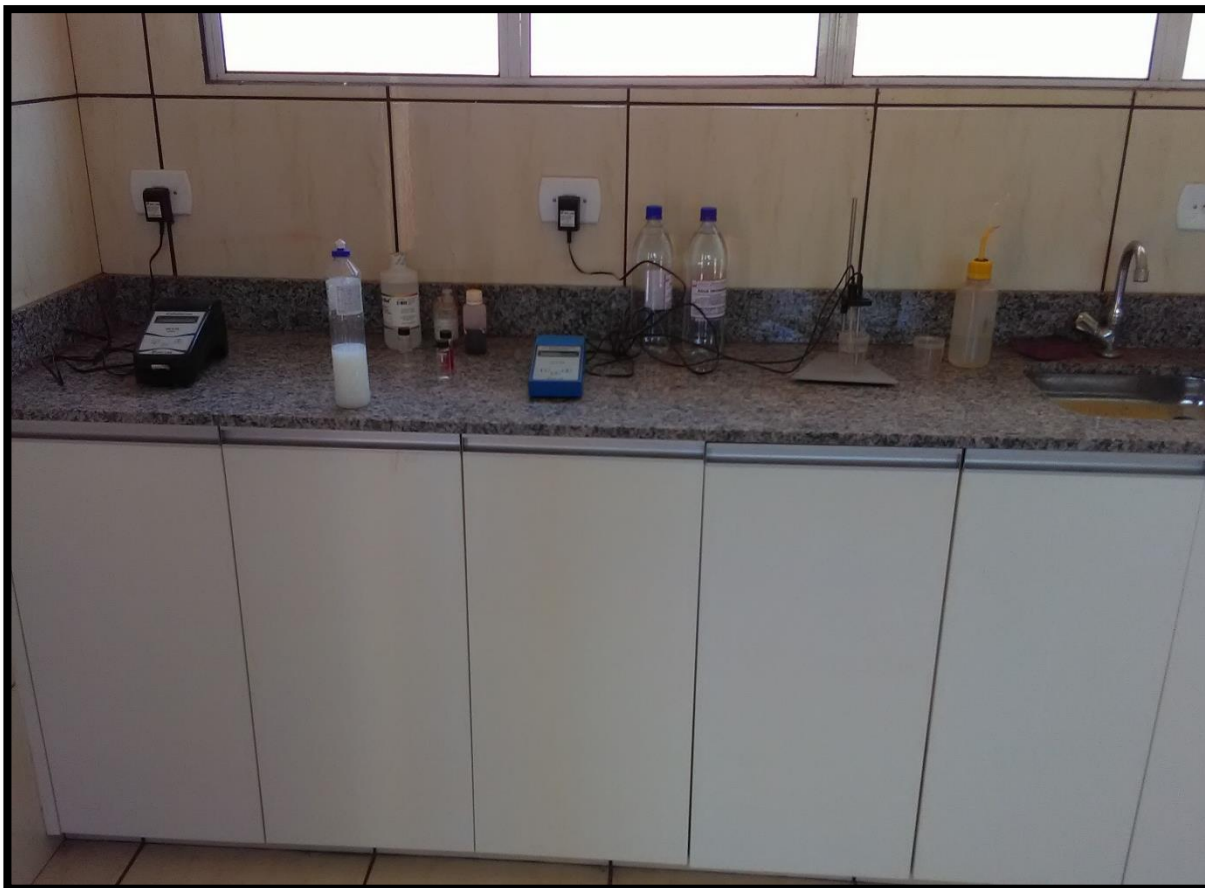
Imagem 17: Laboratório

Não conformidade	Situação	
	Corrigida	Não corrigida
Ausência de sinalização identificadora		X
Isolamento inadequado, junto a unidade de tratamento	X

- Ausência de Equipamentos de Proteção Individual (EPIs) para os funcionários;
- necessidade de calibração periódica dos equipamentos.
