**RELATÓRIO TÉCNICO DE FISCALIZAÇÃO DE
ACOMPANHAMENTO**

Nº 40/2023

**Serviço Municipal de Água e Esgoto
Jaguapitã - SAMAE**

MARÇO/2024

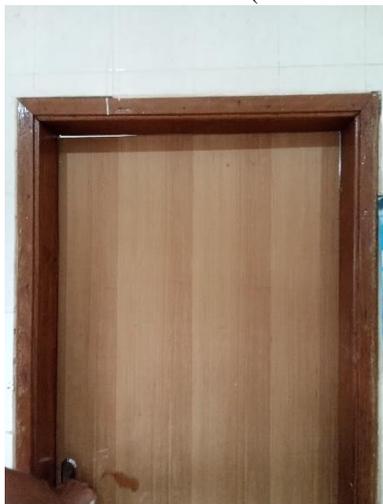
Foto 9 – Entrada laboratório (sem identificação)

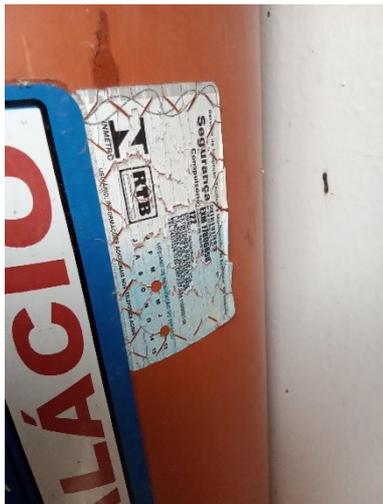
Foto 21 – Extintor validade vencida

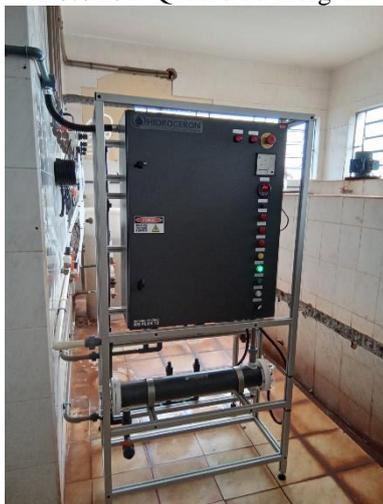
UNIDADE DE TRATAMENTO DE ÁGUA (UTA)				
NÃO CONFORMIDADES	REFERÊNCIA LEGAL	SITUAÇÃO		REGISTRO
		CORRIGIDO	NÃO CORRIGIDO	
A área não é iluminada	Normas e procedimentos técnicos pertinentes		✓	Foto 23 (Apenas iluminação natural)
A área não é sinalizada (identificando a finalidade)	Art. 2º, XI da Lei Federal 11.445/07		✓	Foto 19
As condições de limpeza não são boas	Normas e procedimentos técnicos pertinentes	✓		Fotos 19 a 22
Ausência de manutenção, limpeza, conservação e segurança	Normas e procedimentos técnicos pertinentes		✓	Fotos 20, 21 e 22 (necessário troca ou pintura do piso)
Ausência de EPIs para os operadores (óculos, luvas, etc.)	NR 15 e Art. 5.18.4 da NBR 13035/1993		✓	Não identificado
Extintor de incêndio com validade expirada	Art. 10.9 da NR 10, Art 23.1 da NR 23 e Art 5.2.1.1 da NPT 021/2014 do Corpo de Bombeiros do Paraná		✓	Foto 21
As instalações elétricas não estão em bom estado de conservação	NBR 5410/1997 e NR 10	✓		Fotos 23 e 24

Foto 23 – Quadro de energia

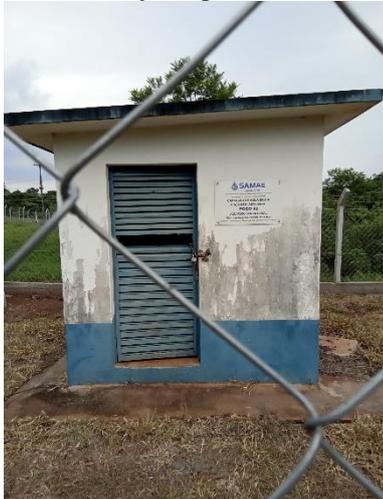
MANANCIAL SUBTERRÂNEO – POÇO 02 Vazão 30 m ³ /h				
NÃO CONFORMIDADES	REFERÊNCIA LEGAL	SITUAÇÃO		REGISTRO
		CORRIGIDO	NÃO CORRIGIDO	
A área não é iluminada	Item 4.1.2 Manual de Fiscalização ORCISPAR		✓	Não identificado
A área não é isolada (com perímetro de segurança contra acesso de pessoas não autorizadas e animais)	Art. 2º, XI da Lei Federal 11.445/07	✓		Foto 26 e 32 (portão de acesso estava sendo instalado)
Não há planos ou programas alternativos para evitar colapsos	Art. 17, §2º do Decreto Federal 7.217/10	✓		Anexo 25 (Plano de contingência e emergência)
Não é realizada rotina de inspeções em busca de potenciais fontes poluidoras do manancial	Item 4.1.2 Manual de Fiscalização ORCISPAR	Não se aplica	Não se aplica	Não se aplica
A área não está devidamente cercada	Art. 2º, XI da Lei Federal 11.445/07	✓		Foto 26 e 32 (portão de acesso estava sendo instalado)
As instalações não estão em bom estado de conservação	NBR 5674/1999		✓	Foto 25 (necessária reforma casa de comando, porta com avarias)

Foto 25 – Poço 02 porta com avarias

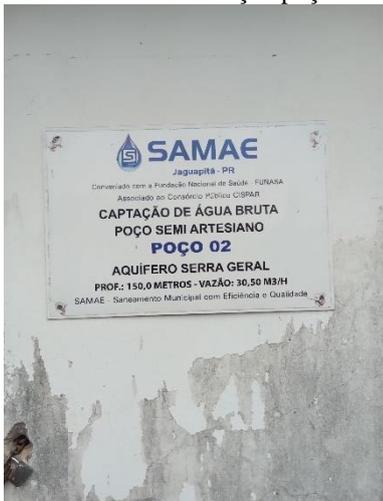
Ausência de extintor	Art. 10.9 da NR 10, Art 23.1 da NR 23 e Art 5.2.1.1 da NPT 021/2014 do Corpo de Bombeiros do Paraná		✓	Não identificado
Ausência de identificação da área (conforme outorga IAT)	Art. 2º, XI da Lei Federal 11.445/07	✓		Foto 27

Foto 27 – Identificação poço 02

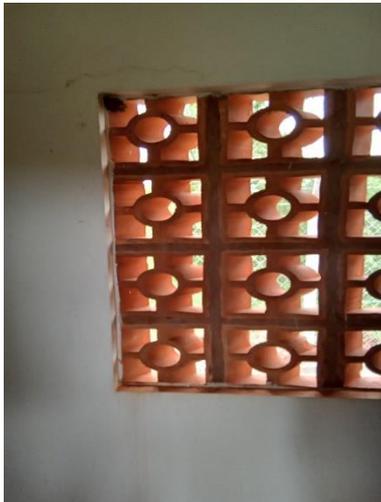
Foto 31 – Entrada de ar casa de comando

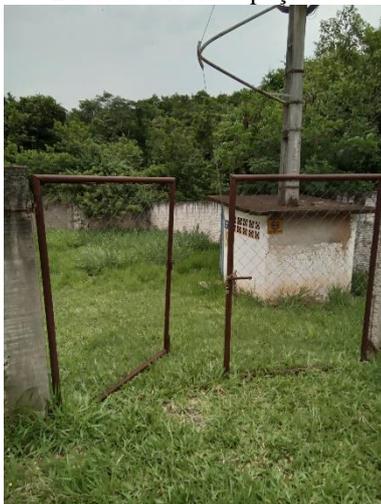
MANANCIAL SUBTERRÂNEO – POÇO 04				
Vazão 49 m³/h				
NÃO CONFORMIDADES	REFERÊNCIA LEGAL	SITUAÇÃO		REGISTRO
		CORRIGIDO	NÃO CORRIGIDO	
A área não é iluminada	Item 4.1.2 Manual de Fiscalização ORCISPAR		✓	Não identificado
A área não é isolada (com perímetro de segurança contra acesso de pessoas não autorizadas e animais)	Art. 2º, XI da Lei Federal 11.445/07	✓		Foto 38

Foto 38 – Acesso poço 04

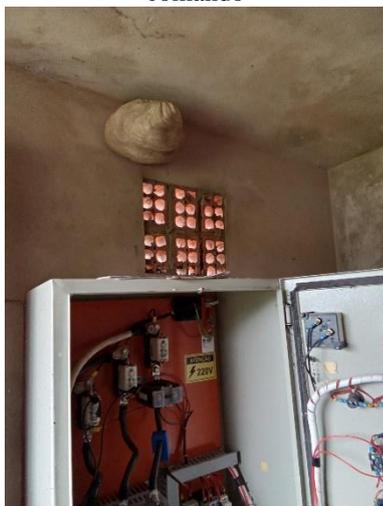
Foto 50 – Casulo de insetos dentro da casa de comando

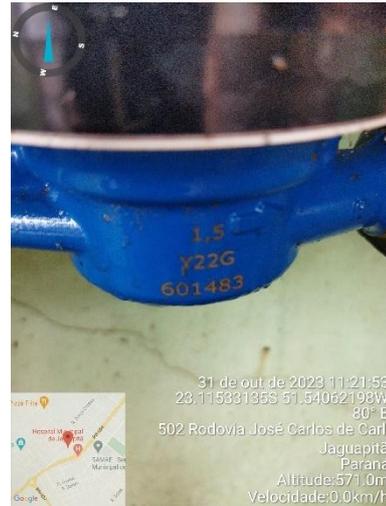
Foto 75 – Ponto 01 Hidrômetro ano 2022

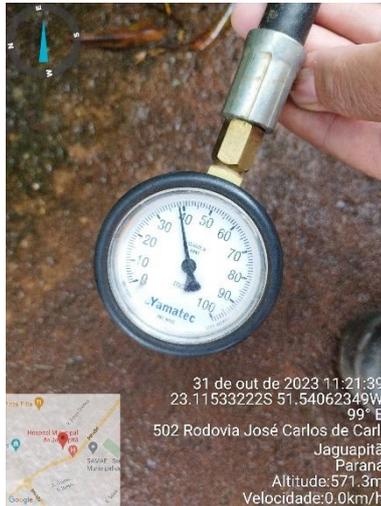
Foto 76 – Ponto 01 Pressão = 39 m.c.a

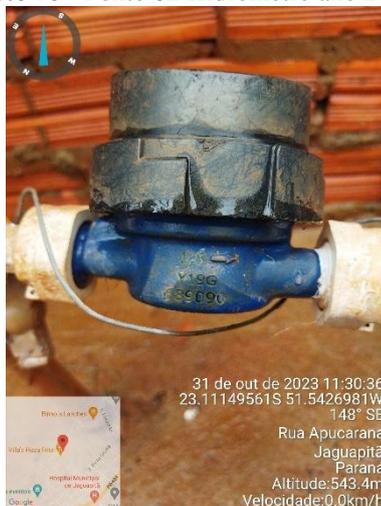
Foto 78 - Ponto 02 Hidrômetro ano 2019

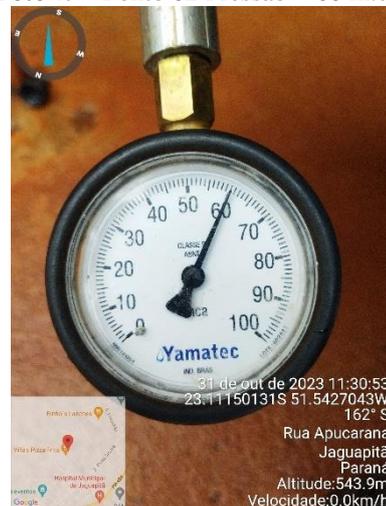
Foto 79 - Ponto 02 Pressão = 60 m.c.a

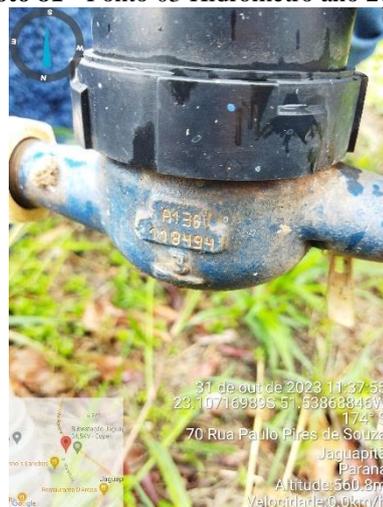
Foto 81 - Ponto 03 Hidrômetro ano 2013

- Elaborar levantamento para controle de redução de perdas. Apresentar relatório assinado pelo diretor e responsável técnico;
- Apresentar relatório de limpeza das redes assinado pelo diretor e pelo responsável técnico. Apresentar fotos no relatório;
- Trocar hidrômetros com mais de cinco anos de uso. (Foto 81)

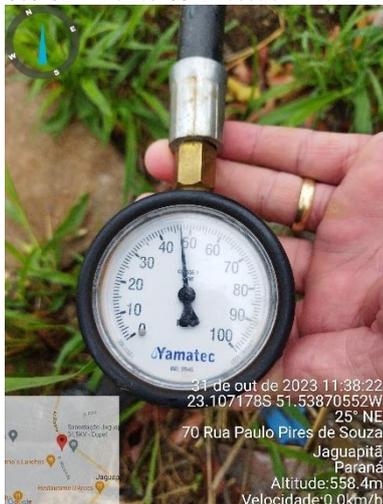
Foto 82 - Ponto 03 Pressão = 47 m.c.a

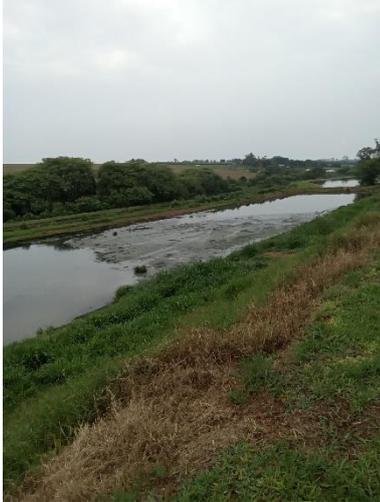
- O sistema total de tratamento de efluente necessita de reparos estruturais urgentes; As lagoas anaeróbias 01, 02 e 03 apresentam sinais de assoreamento e excesso de lodo, indicando o arraste do sistema primário (gradeamento e desarenadores) e ineficiência qualitativa de tratamento;
- Deve ser realizada a limpeza periódica do sistema primário, armazenamento adequado do lodo resultante e limpeza da vegetação ao redor das lagoas e instalações;

Foto 87 – Lagoa anaeróbia 01

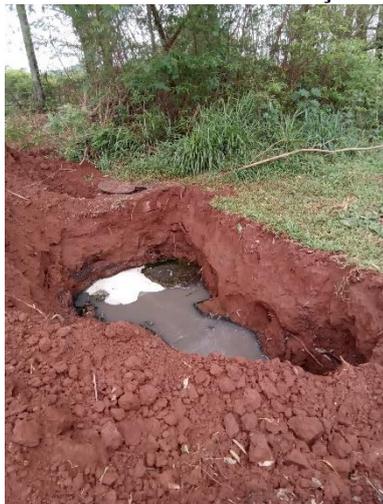
Foto 93 – Dano na tubulação
