**RELATÓRIO TÉCNICO DE FISCALIZAÇÃO
DE ACOMPANHAMENTO**

Nº 45/2023

**Serviço Autônomo Municipal de Água e Esgoto
de Mariluz - SAMAE**

MARÇO/2024

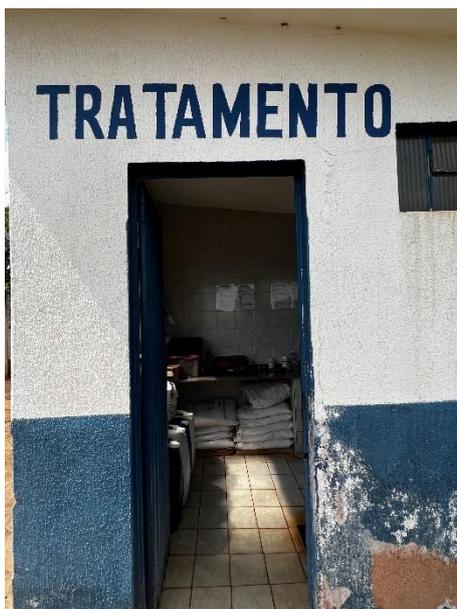
Foto 15 – Local inadequado para funcionamento do laboratório

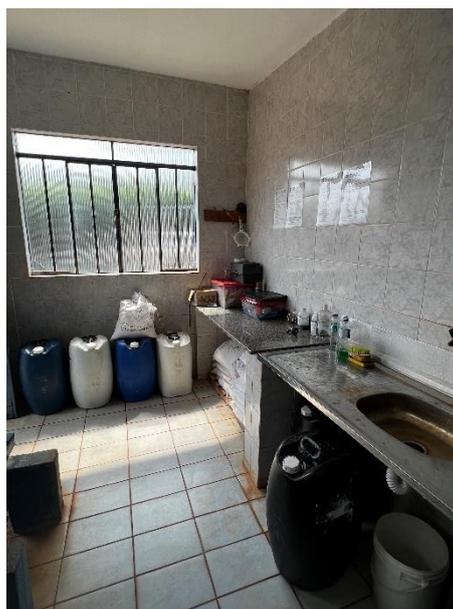
Foto 16 – Sem local para armazenar vidrarias e reagentes – Casa de Químicos

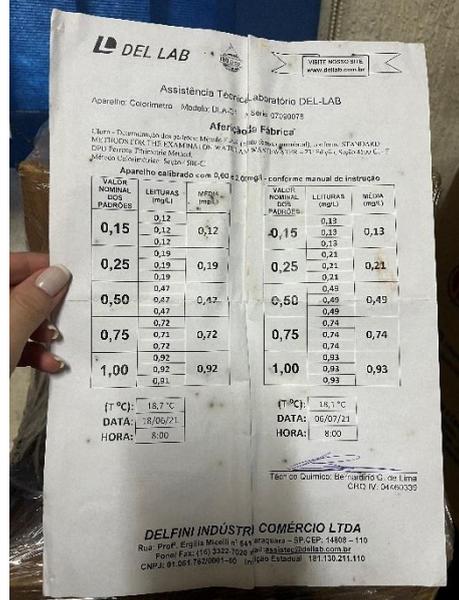
Foto 18 – Aferição vencida – 18/06/2022

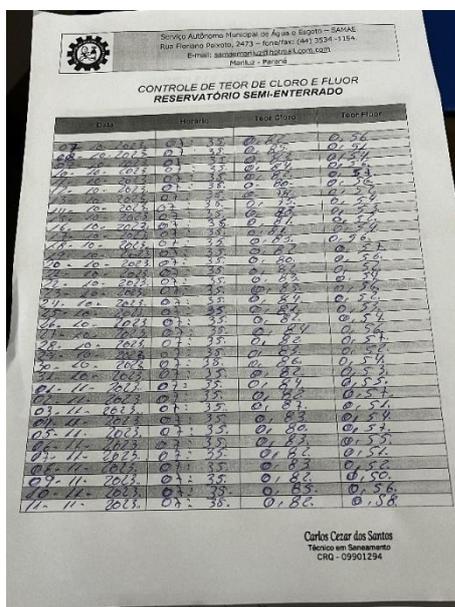
Foto 20 – Controle de cloro e flúor (outubro/2023)

Os resultados de cloro todos foram superiores a 0,80 mg/L.

Os resultados de flúor foram todos inferiores a 0,60 mg/L, verificar a portaria 635 de flúor afim de verificar os resultados mínimo e máximos de acordo com a média das temperaturas máximas do município.

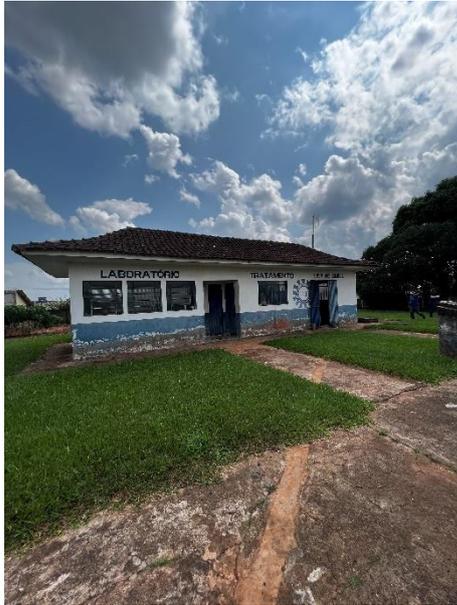
Foto 21 – Unidade de tratamento 02 (laboratório não está sendo utilizado neste local)

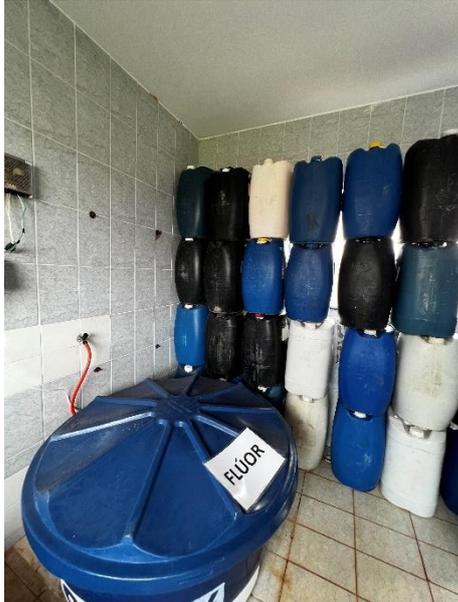
Foto 25 – Estoque de produtos químicos junto com UTA 02

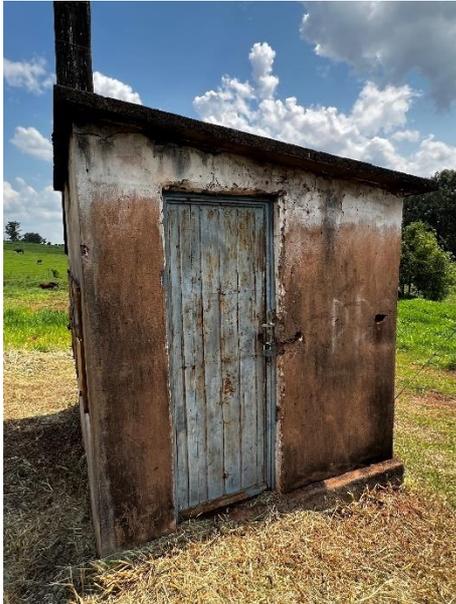
Foto 33 – Falta de identificação e manutenção casa de comando poço 1

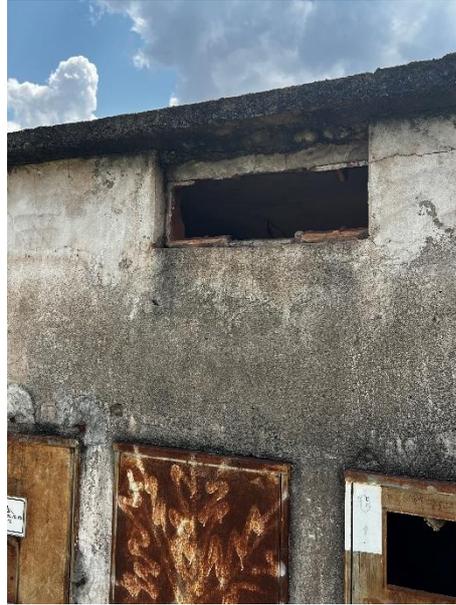
Foto 34 – Falta de tela casa de comando

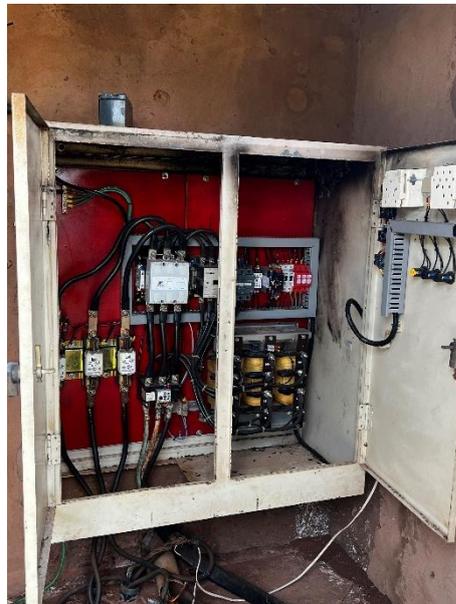
Foto 36 – Quadro de comando poço 1

Verificar sistema de aterramento e instalação do DPS no quadro de comando.

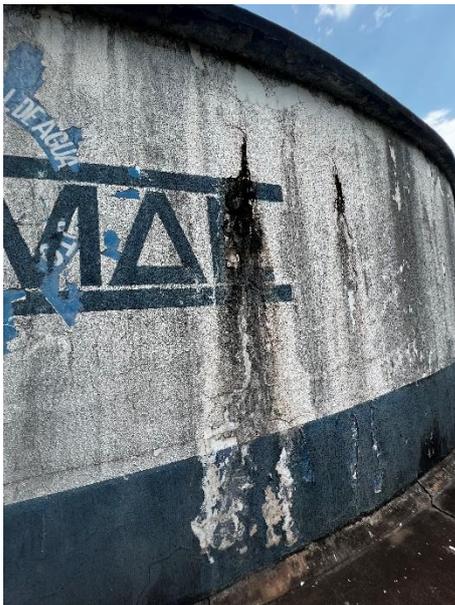
Foto 60 – Sinal de vazamento

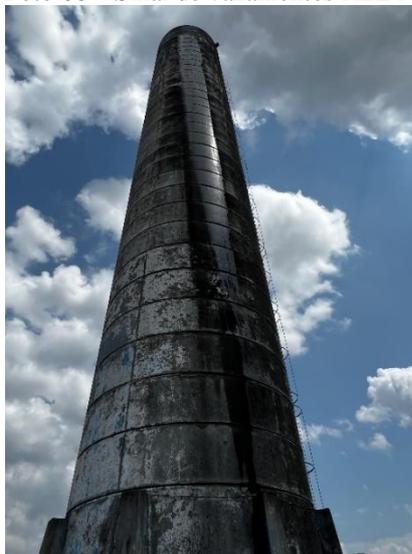
Foto 66 – Sinal de vazamentos REL Praça Central

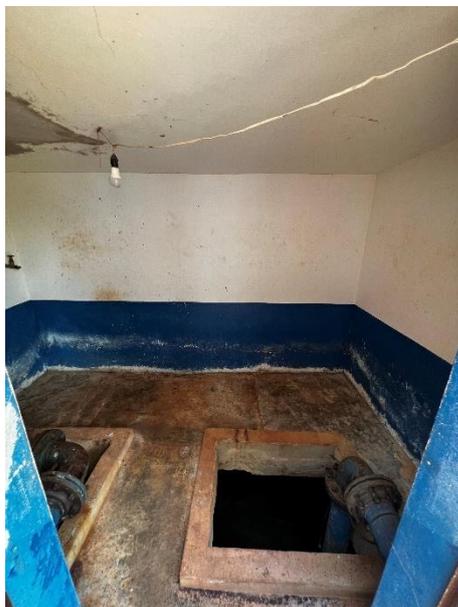
Foto 70 – Sem tampas reservatório enterrado

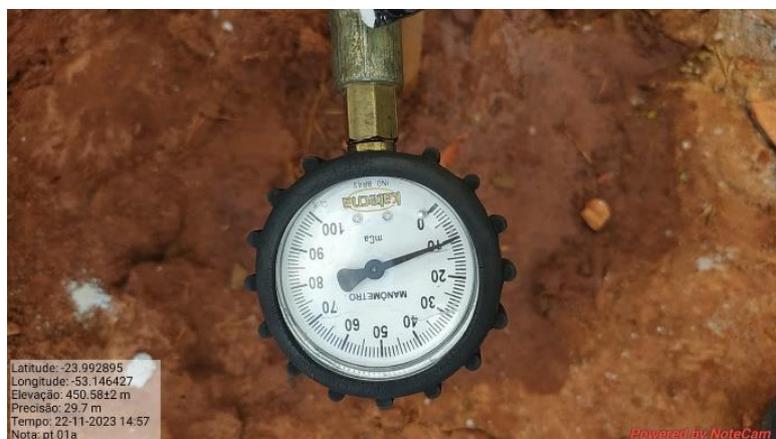
Foto 74 -Pressão P01 (10 mca)

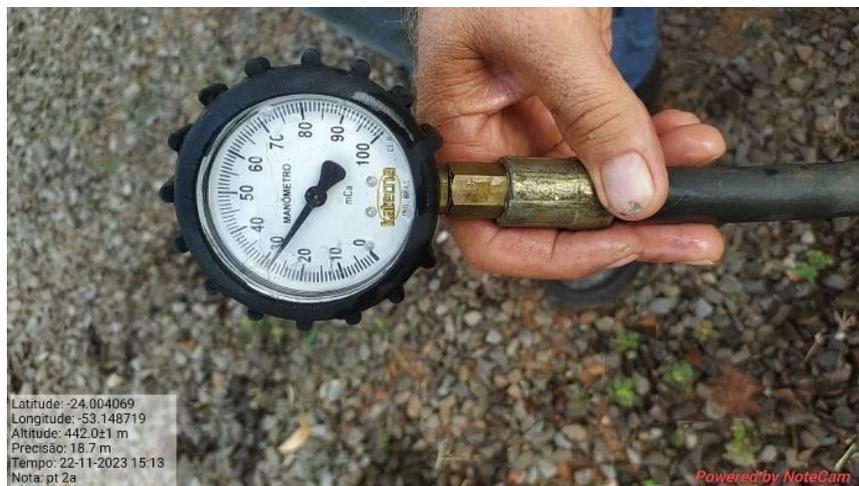
Foto 77 -Pressão P02 (28 mca)

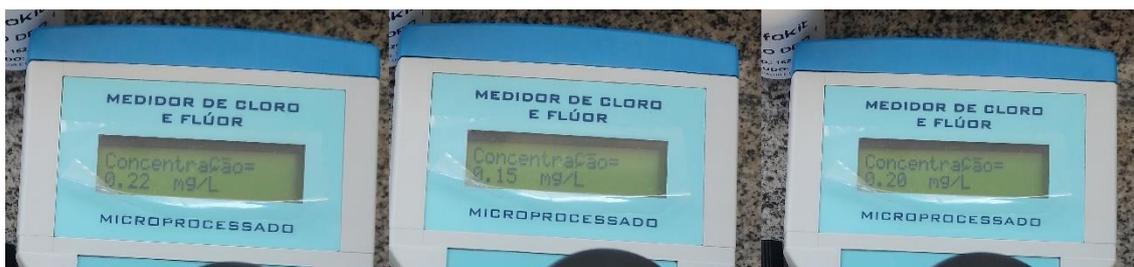
Foto 85 - Medição de cloro do P03

- As concentrações dos pontos analisados nos pontos P01 e P03 não atendem aos padrões de qualidade de cloro exigidos pelo Art. 32 e Art. 36 da PORTARIA GM/MS N° 888/2021.
- As concentrações dos pontos analisados nos pontos P01, P02 e P03 atendem aos padrões de qualidade de flúor exigidos pela PORTARIA GM/MS N° 888/2021 e PRT MS/GM 635/1975.
-

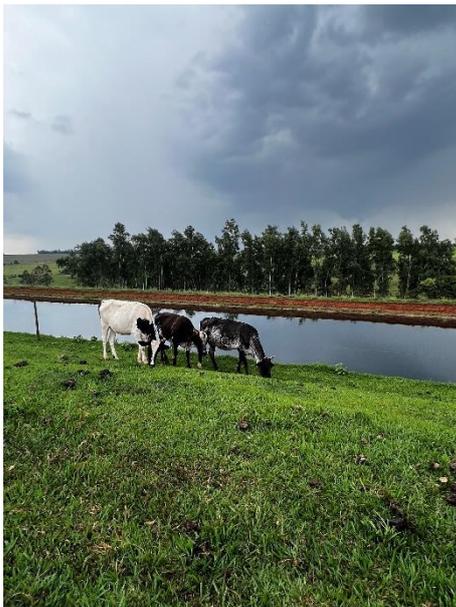
Foto 91 – Animais dentro da área da ETE

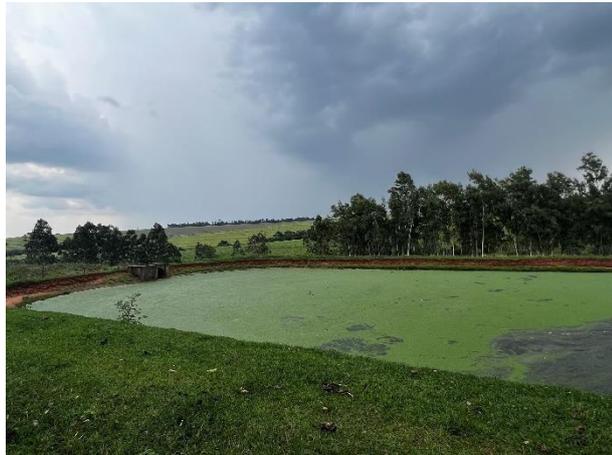
Foto 92 – Eutrofização lagoa anaeróbia 01

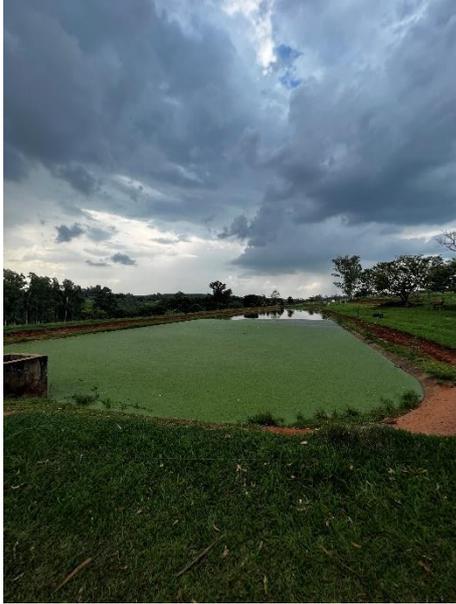
Foto 93 – Eutrofização lagoa anaeróbia 01

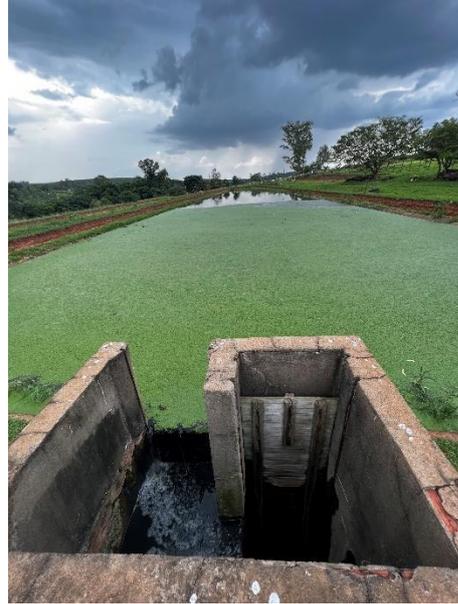
Foto 94 – Saída lagoa anaeróbia 01 não está afogada

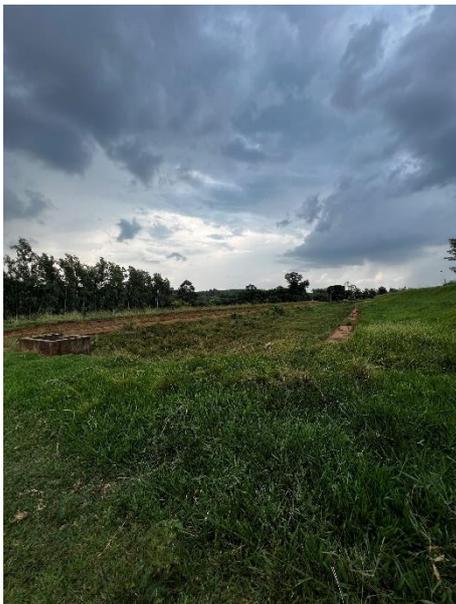
Foto 95 – Lagoa anaeróbia 02 – inativa

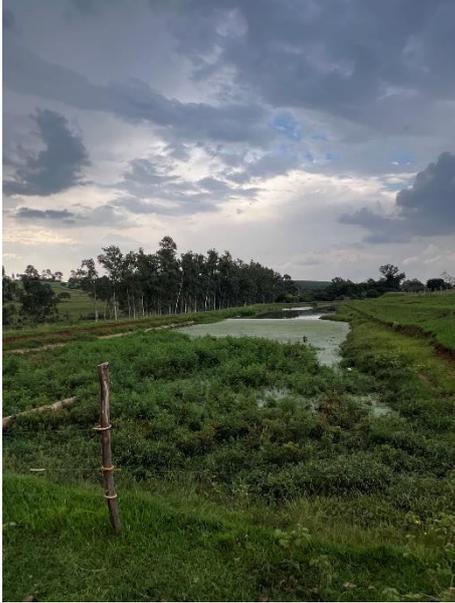
Foto 97 – Eutrofização, vegetação, assoreamento e danos estruturais lagoa facultativa 01

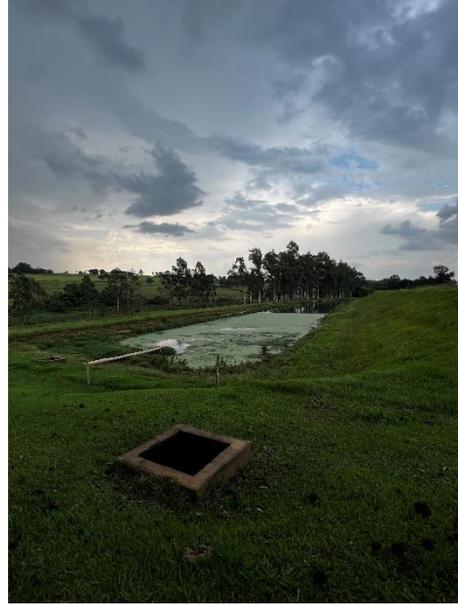
Foto 98 – Lagoa facultativa 02 – assoreamento, danos estruturais, vegetação dentro da lagoa e eutrofização
