**RELATÓRIO TÉCNICO DE FISCALIZAÇÃO DE
ACOMPANHAMENTO**

Nº 50/2023

**Serviço Autônomo de Água e Esgoto
De São Jerônimo Da Serra- SAMAE**

MARÇO/2024

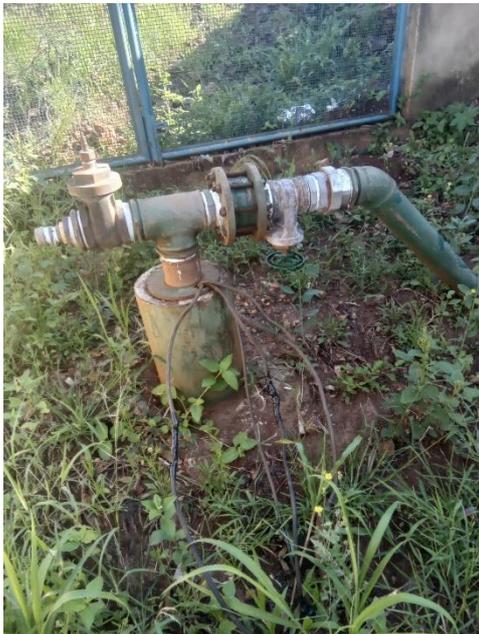
Inexistência de laje de proteção ao redor do poço	NBR 12.244/2006		<input checked="" type="checkbox"/>	Foto 13
Inexistência de bomba reserva à disposição	NBR 12.212/1992	<input checked="" type="checkbox"/>		Fotos 9 e10
Não é realizada limpeza periódica do poço	NBR 12.212/1992		<input checked="" type="checkbox"/>	Não apresentado laudo

Foto 13 – Poço SJS 002

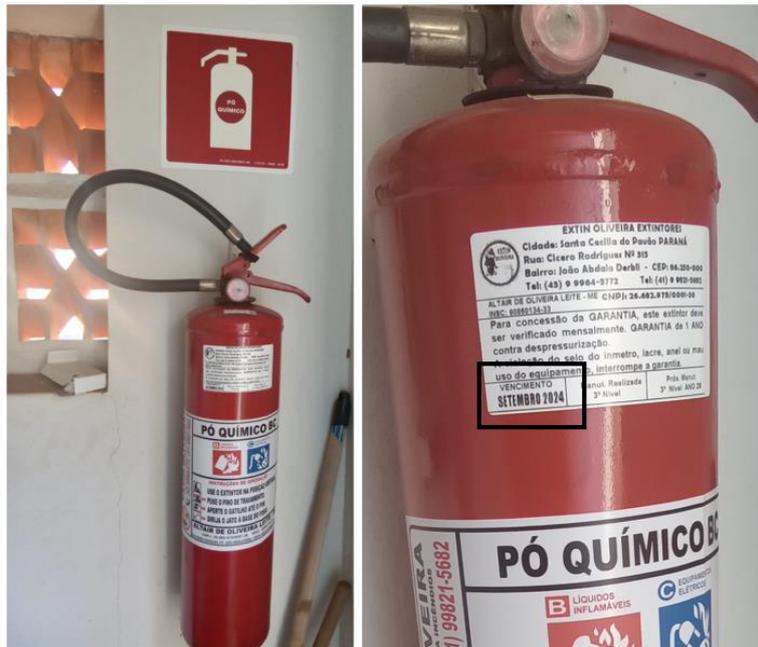
Foto 16 - Extintor

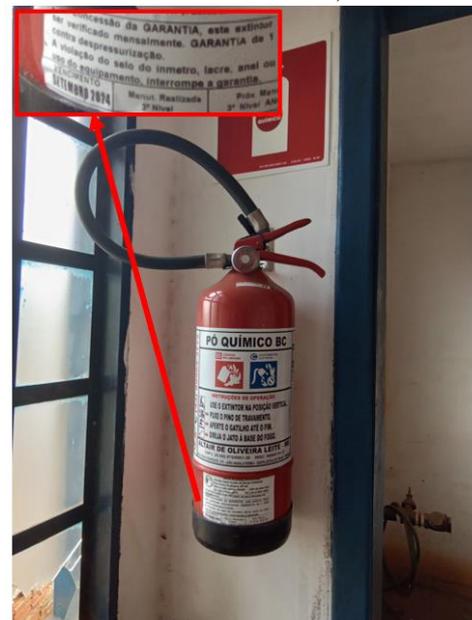
Foto 24 – Extintor (vencimento setembro/2024)

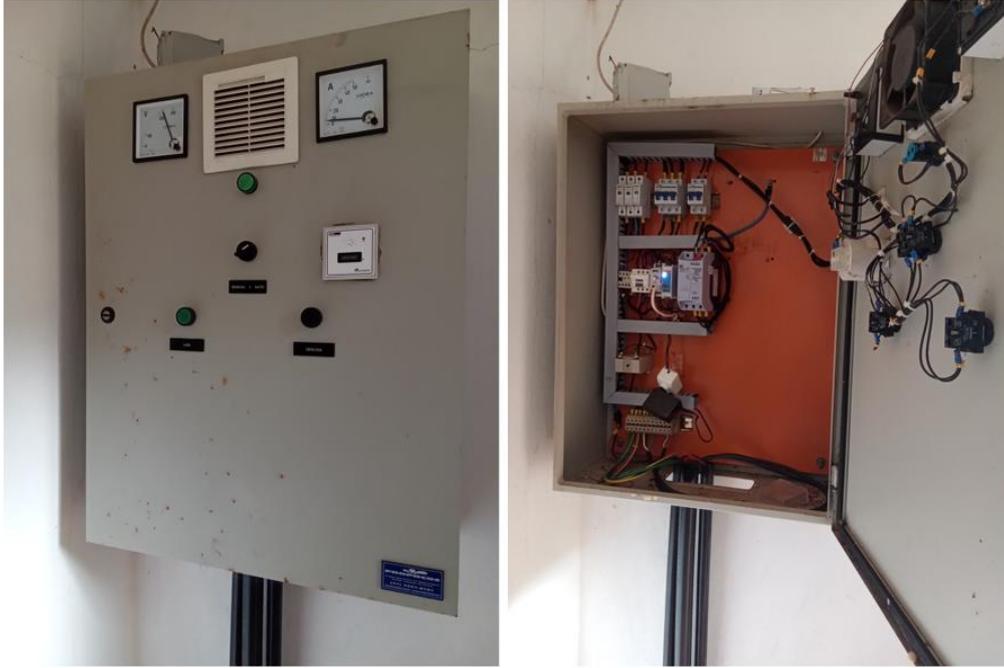
NÃO CONFORMIDADES	REFERÊNCIA LEGAL	SITUAÇÃO		REGISTRO
		CORRIGIDO	NÃO CORRIGIDO	
Ausência de conjunto moto bomba de reserva a disposição	Art. 5.3.2 da NBR 12.214/1992	<input checked="" type="checkbox"/>		Fotos 9 e 10
Extintor de incêndio fora da validade	Art. 10.9 da NR 10, art 23.1 da NR 23 e Art 5.2.1.1 da NPT 021/2014 do Corpo de Bombeiros do Paraná	<input checked="" type="checkbox"/>		Foto 30
Ausência de monitoramento dos parâmetros de qualidade de água	Portaria GM/SM 5/2017 alterada pela GM/SM 888/2021		<input checked="" type="checkbox"/>	Ver item 9 e Anexo 06
As instalações elétricas não são adequadas	NBR 5410/1997 e NBR 5410/1997	<input checked="" type="checkbox"/>		Foto 31 – Ver DPS

Foto 31 – Quadro de comando (fechado/aberto)

- Deve ser realizado aterramento dos quadros de energia (NR 10);
- Deve ser instalado DPS (dispositivo de proteção de surtos);
- Recomenda-se fortemente a instalação de telas mosquiteiras nas aberturas de ventilação (tijolos vazados), dessa forma evita-se a entrada de sujeira e animais corroborando para com a manutenção e limpeza da das casas de comando.

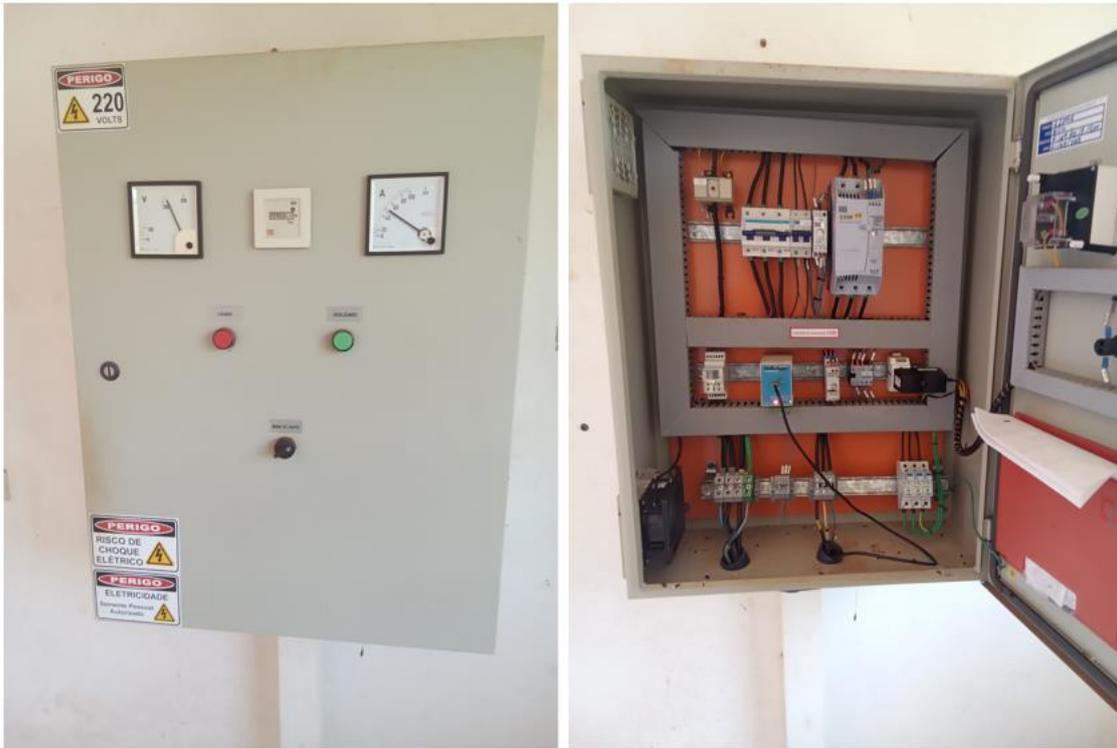
NÃO CONFORMIDADES	REFERÊNCIA LEGAL	SITUAÇÃO		REGISTRO
		CORRIGIDO	NÃO CORRIGIDO	
Ausência de identificação da área (conforme outorga IAT)	Art. 2º, XI da Lei Federal 11.445/07	<input checked="" type="checkbox"/>		Foto 55 (Vazão de outorga de até 15 m ³ /h)
Ausência de tomada de água para coleta de água bruta	Art. 4.2 da NBR 12.212/1992		<input checked="" type="checkbox"/>	Foto 56
Ausência de monitoramento dos parâmetros de qualidade de água	Portaria GM/SM 5/2017 alterada pela GM/SM 888/2021		<input checked="" type="checkbox"/>	Ver item 9 E Anexo 06
Inexistência de registros das manutenções realizadas no quadro e demais itens pertencentes a parte elétrica	NBR 5419/2001 e NBR 5410/1997		<input checked="" type="checkbox"/>	Não identificado
Inexistência de diagrama unifilar atualizado no quadro com especificações do sistema de aterramento	Art 10.2.3 da NR10 e art 6.4 da NBR 5419/2001		<input checked="" type="checkbox"/>	Foto 57

Foto 57 – Quadro de comando (fechado/aberto)

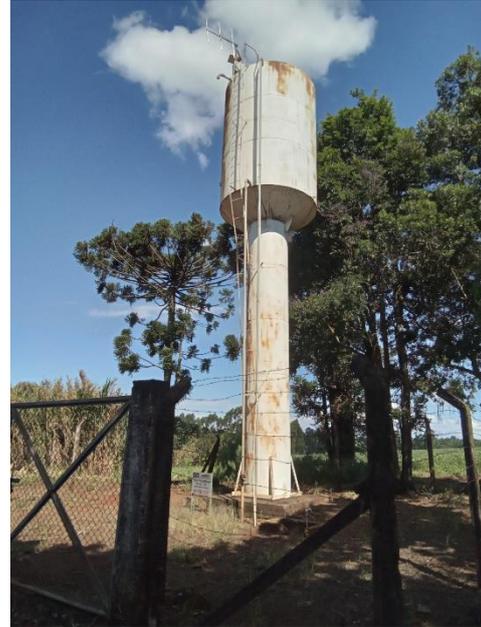
Foto 85 – Escada sem guarda corpo
