**RELATÓRIO TÉCNICO DE  
FISCALIZAÇÃO 2022  
SAMAE JAGUAPITÃ**

**SERVIÇO AUTÔNOMO MUNICIPAL DE ÁGUA E ESGOTO  
SAMAE JAGUAPITÃ**

**JAGUAPITÃ  
NOVEMBRO/2022**

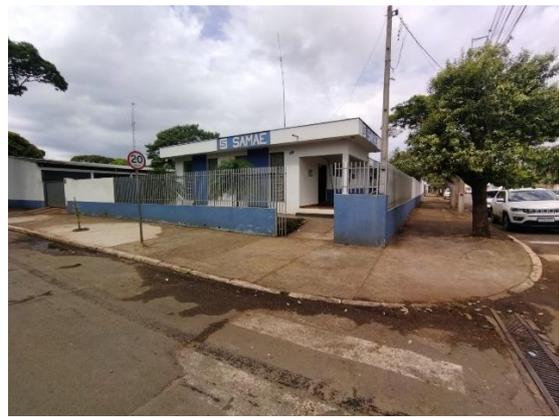
Sem licenças, inclusive ambientais, necessárias à execução de obras ou serviços públicos de abastecimento de água e de esgotamento sanitário	Art. 66 do Decreto Federal nº 6.514/1998	-	Imediato
<b>ATENDIMENTO</b>			
<b>NÃO CONFORMIDADES</b>	<b>REFERÊNCIA LEGAL</b>	<b>REGISTRO</b>	<b>PRAZO PARA ADEQUAÇÃO</b>
Não há exposição do horário de atendimento e telefone na fachada	Art. 6º, caput, VI da Lei Federal nº 13.460/2017	Foto 01	Imediato
Não comunicar ao ORCISPAR situações de emergência que possam ocasionar interrupção na prestação de serviços ou causem transtornos à população.	Art. 40, caput, I da Lei Federal nº 11.445/2007	-	Imediato
Não possuir registro de reclamações e/ou solicitações dos usuários	Art. 15, caput, da Lei Federal nº 13.460/2017	-	Imediato
<b>ESTRUTURA FÍSICA</b>			
<b>NÃO CONFORMIDADES</b>	<b>REFERÊNCIA LEGAL</b>	<b>REGISTRO</b>	<b>PRAZO PARA ADEQUAÇÃO</b>
Localização e acessibilidade das unidades do prestador não são boas	Art. 5º, caput, X da Lei Federal nº 13.460/2017	Foto 02 Acessibilidade para deficientes na calçada	Em até 180 dias

Foto 02: Falta de Acessibilidade.

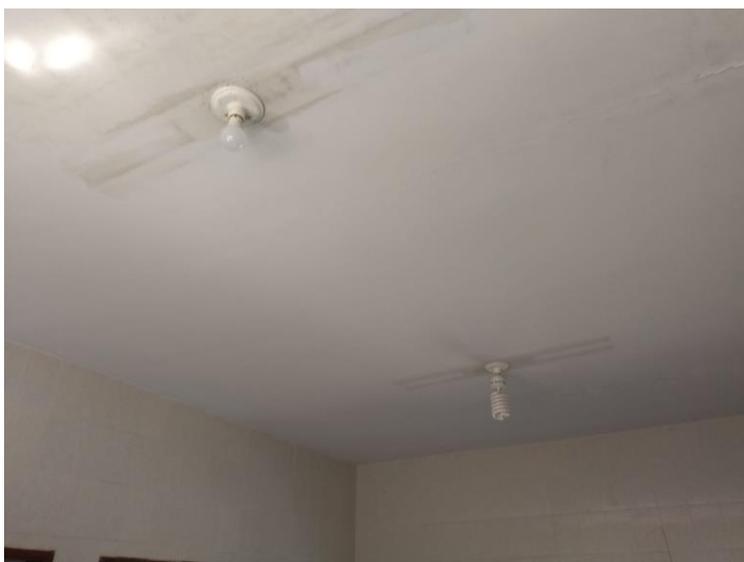
Foto 06: Iluminação sem funcionamento.

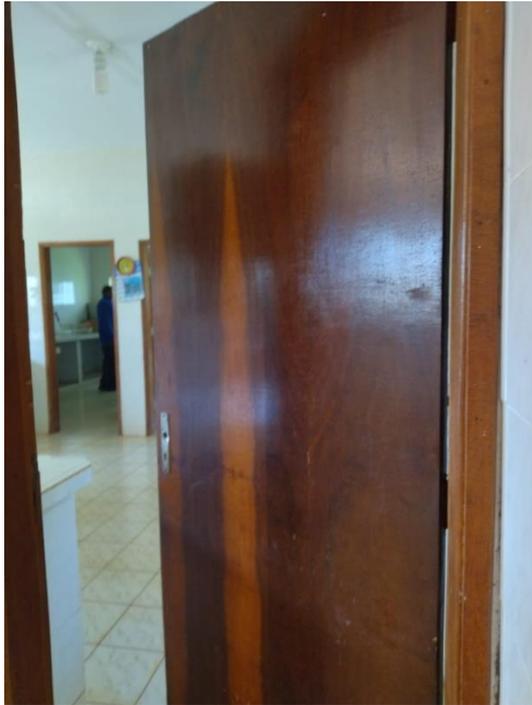
Foto 07: Entrada não possui identificação.

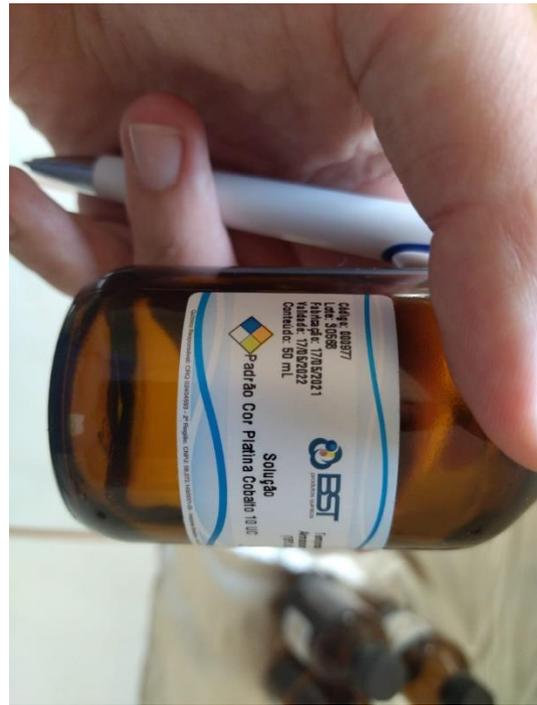
Foto 08: Reagentes fora de validade.

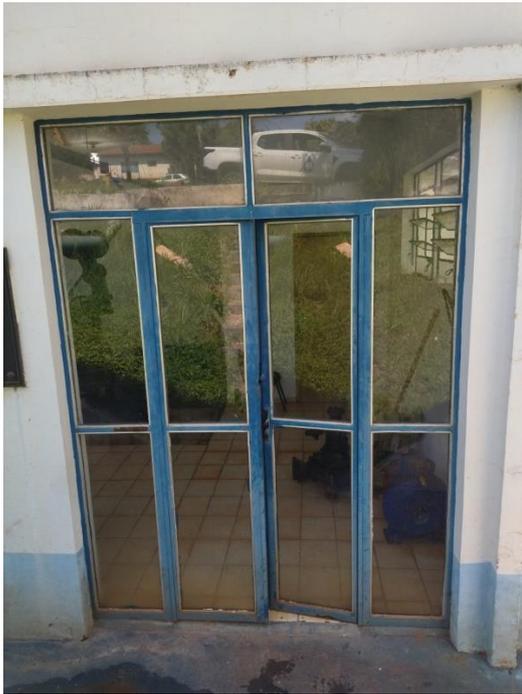
Foto 20: Falta de identificação U.T.

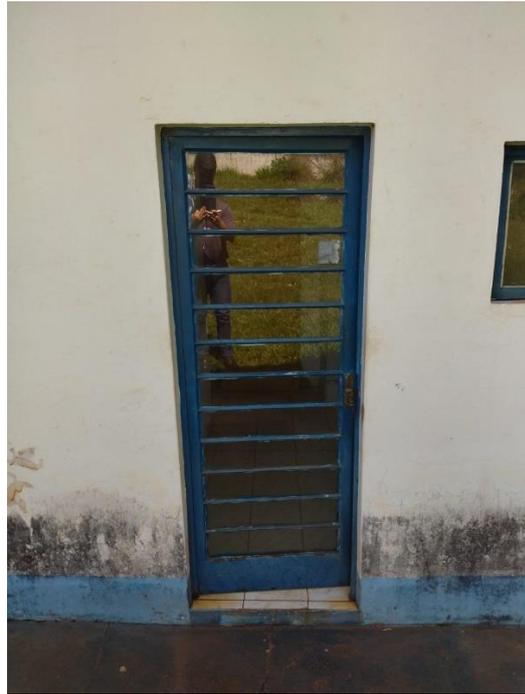
Foto 21: Falta de Identificação U.T.

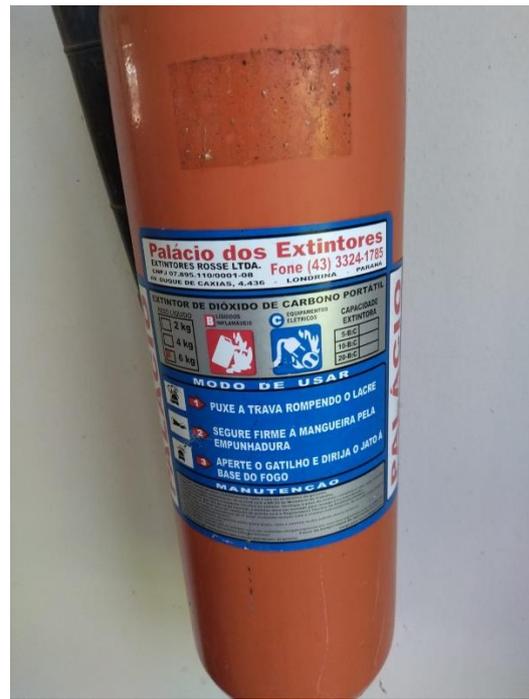
Foto 25: Sem identificação de validade.

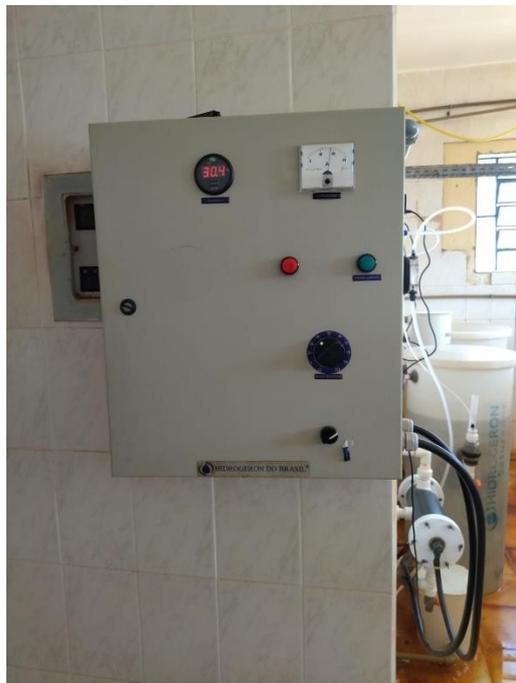
Foto 26: Quadro de comando.

Falta de registros da manutenções realizadas no quadro e demais itens pertencentes a parte elétrica	NBR 5419/2001 e NBR 5410/1997	-	Imediato
Inexistência de diagrama unifilar atualizado no quadro com especificações do sistema de aterramento	Art. 10.2.3 da NR10 e art 6.4 da NBR5419/2001	Foto 26 e 27	Em até 180 dias

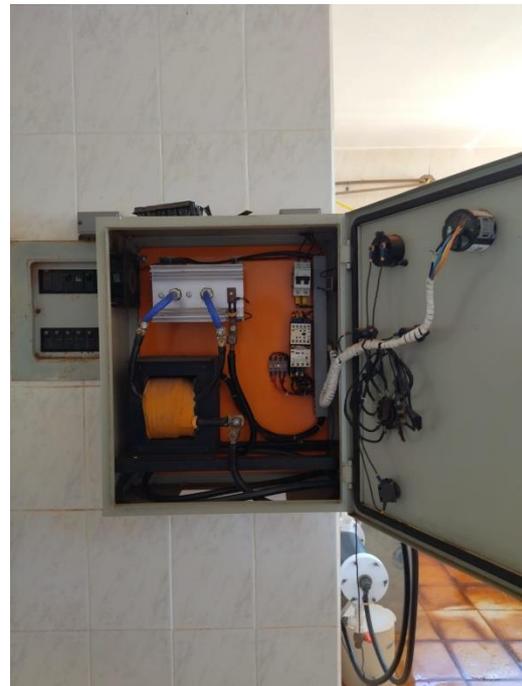
Foto 27: Quadro de comando (gerador de cloro).

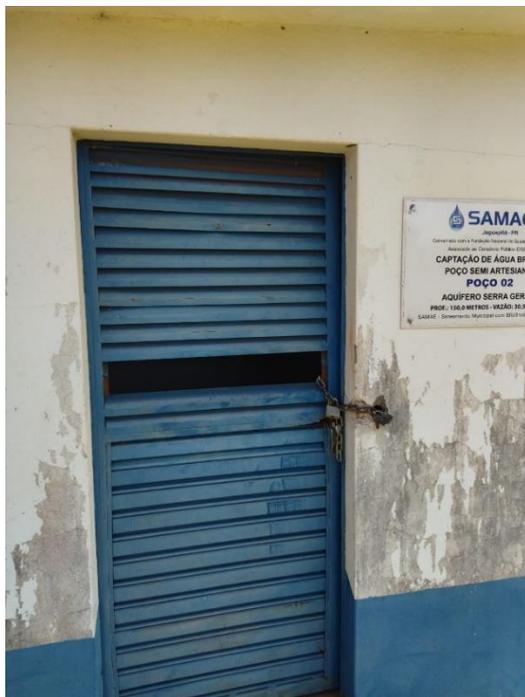
Foto 37: Necessidade de reparos estruturais.

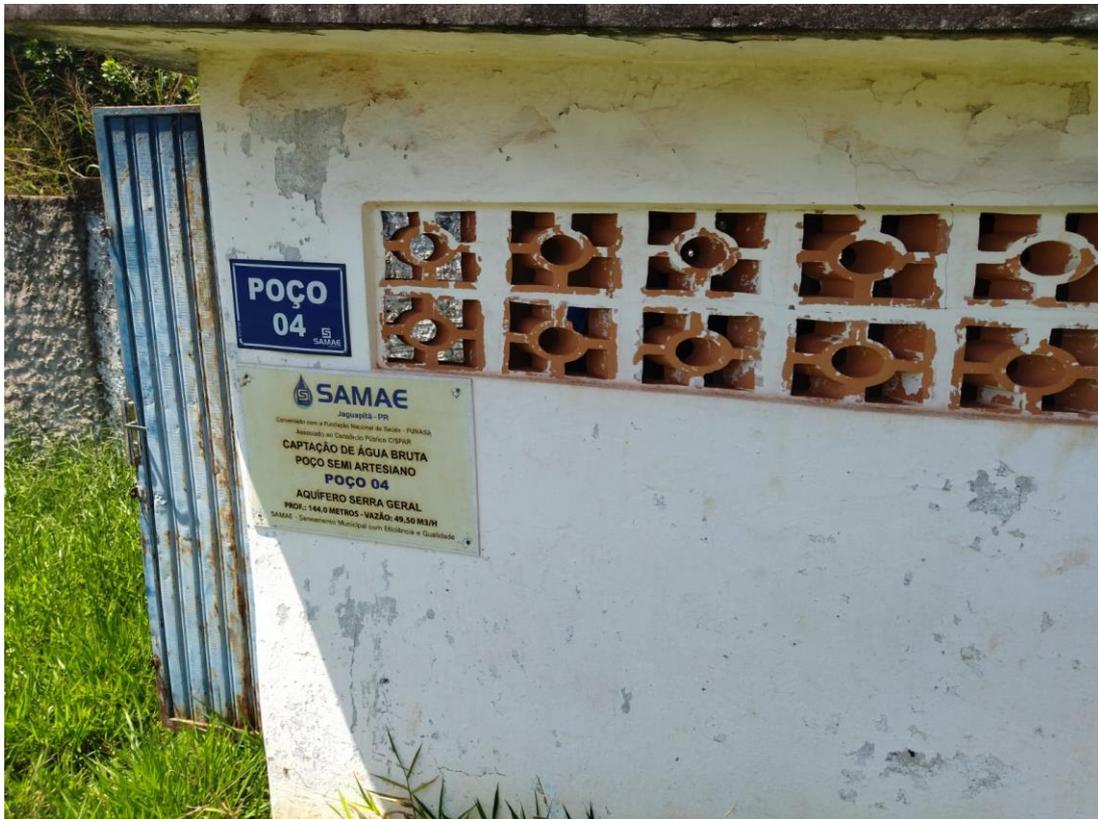
Ausência de identificação da área (conforme outorga IAT)	Art. 2º, XI da Lei Federal 11.445/07	Foto 51	Imediato
Ausência de macromedidor	Art 4.2 da NBR da NBR 12.212/1992	-	Em até 240 dias
Inexistência de registros das manutenções realizadas no quadro e demais itens pertencentes a parte elétrica	NBR 5419/2001 e NBR 5410/1997	-	Imediato
Inexistência de diagrama unifilar atualizado no quadro com especificações do sistema de aterramento	Art 10.2.3 da NR10 e art 6.4 da NBR 5419/2001	Foto 52 e 53	Em até 180 dias

Foto 51: Identificação do poço (não esta de acordo com as especificações do IAT).

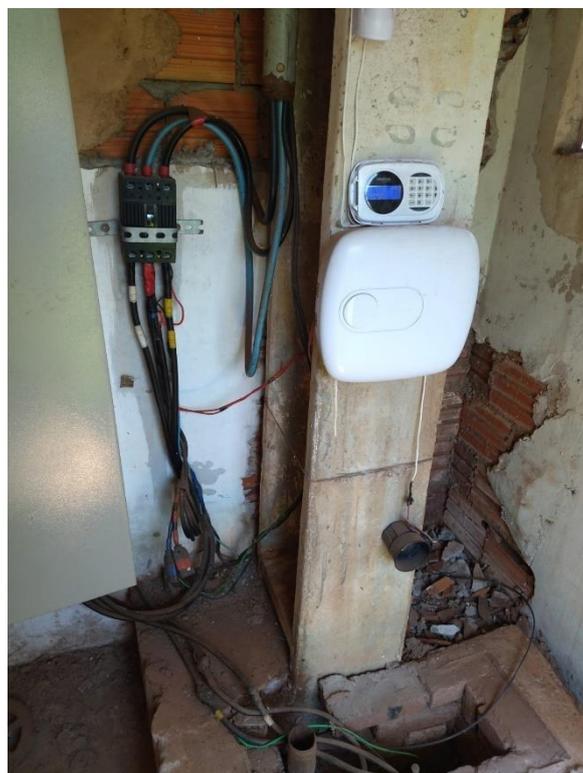
Foto 54: Instalações e estrutura necessitando de reparos.

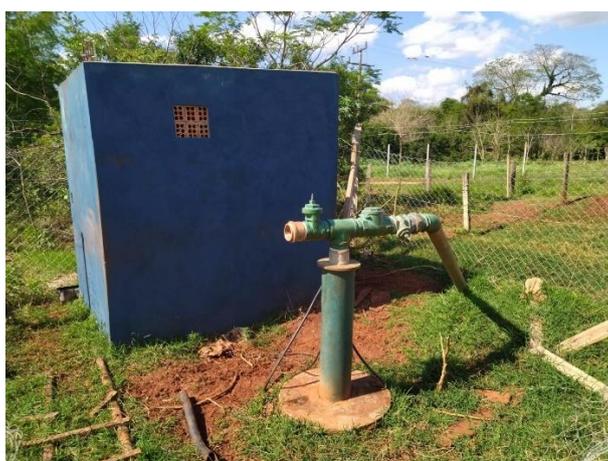
Foto 60: Instalações poço 06 (falta de tomada de coleta de água bruta).

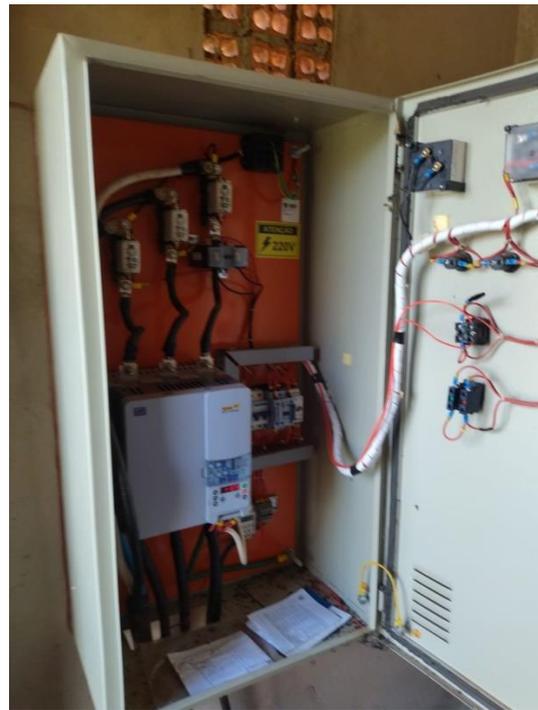
Foto 62: Ausencia de diagrama unifilar

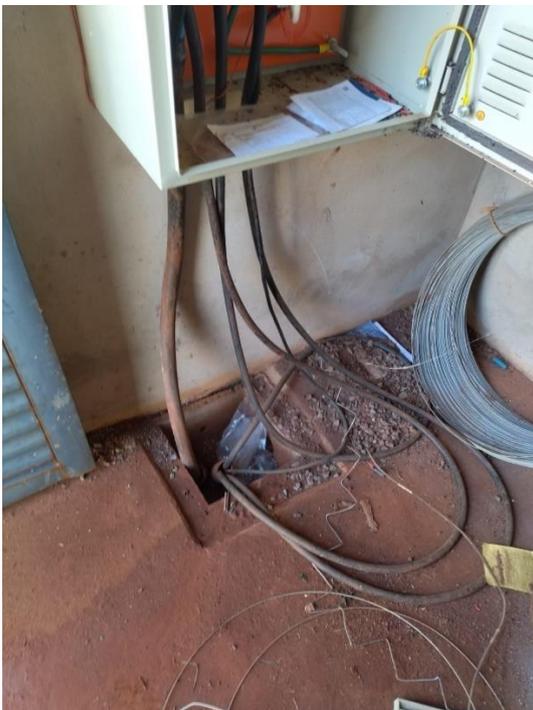
Foto 63: Fiação elétrica expostas.

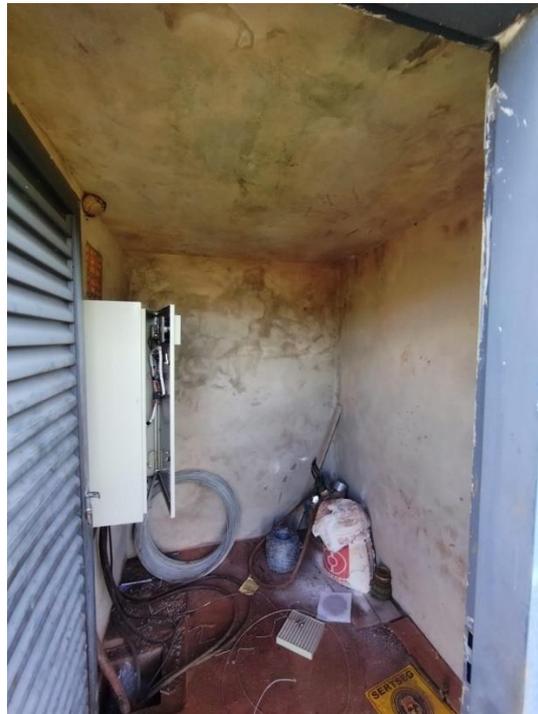
Foto 64: Ausencia de limpeza, iluminação, conservação.

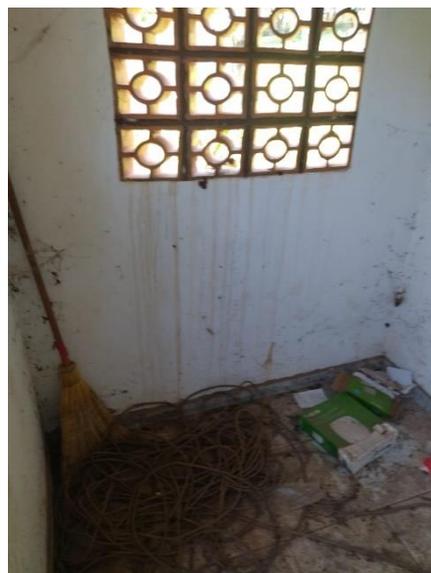
Foto 69: Ausência de limpeza e organização.

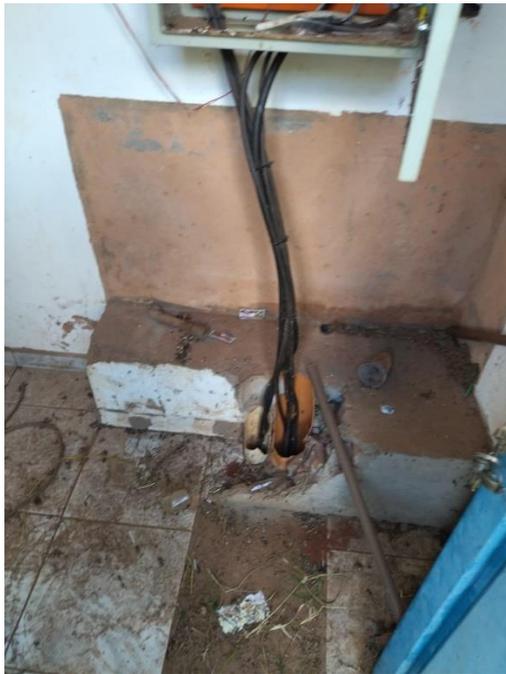
Foto 70: Fiação elétrica exposta.

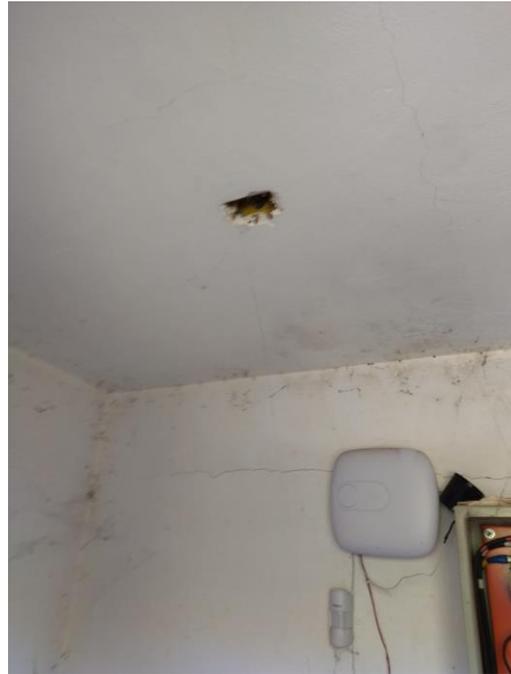
Foto 71: Falta de iluminação interna.

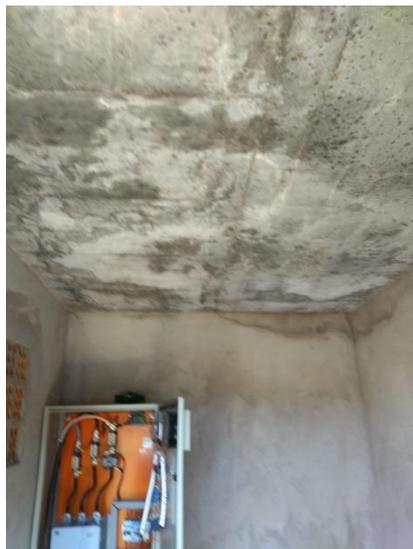
Foto 78: Indícios de infiltrações na estrutura interna, falta de iluminação interna.

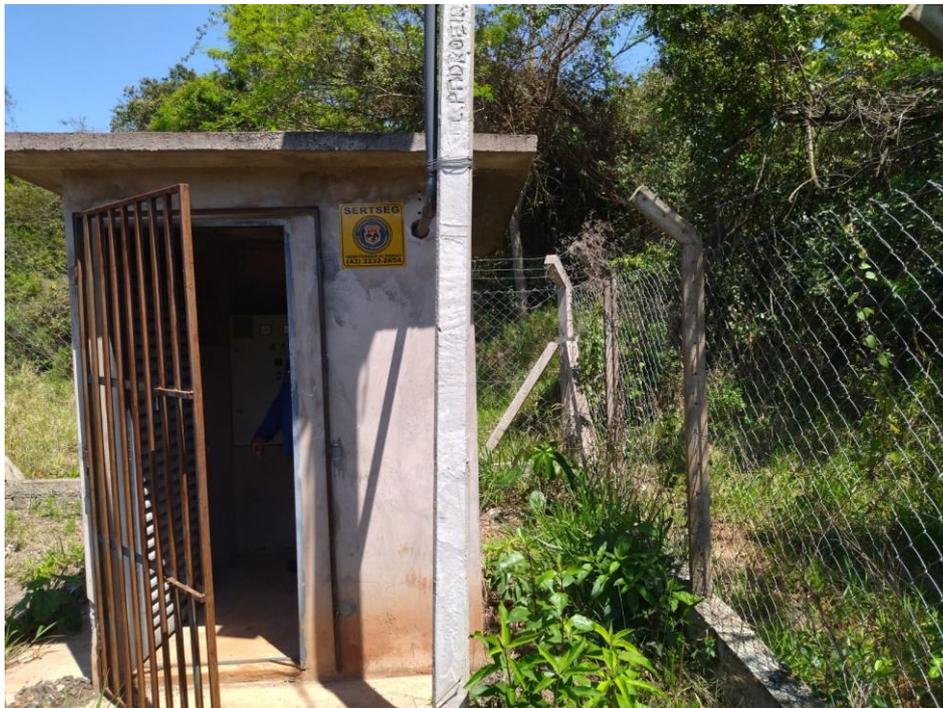
<b>MANANCIAL SUBTERRÂNEO – POÇO 10</b>			
<b>Vazão 48 m³/h</b>			
<b>NÃO CONFORMIDADES</b>	<b>REFERÊNCIA LEGAL</b>	<b>REGISTRO</b>	<b>PRAZO PARA ADEQUAÇÃO</b>
A área não é isolada (com perímetro de segurança contra acesso de pessoas não autorizadas e animais)	Art. 2º, XI da Lei Federal 11.445/07	Foto 75 - Não possui identificação de acesso restrito	Em até 180 dias
Não há planos ou programas alternativos para evitar colapsos	Art. 17, §2º do Decreto Federal 7.217/10	-	Em até 180 dias
Não é realizada rotina de inspeções em busca de potenciais fontes poluidoras do manancial	Item 4.1.2 Manual de Fiscalização ORCISPAR	-	Imediato
As instalações não estão em bom estado de conservação	NBR 5674/1999	Foto 78	Em até 180 dias
Ausência de extintor	Art. 10.9 da NR 10, art 23.1 da NR 23 e Art 5.2.1.1 da NPT 021/2014 do Corpo de Bombeiros do Paraná	-	Imediato
Ausência de identificação da área (conforme outorga IAT)	Art. 2º, XI da Lei Federal 11.445/07	Foto 81	Imediato

Foto 81: Ausencia de identificação.

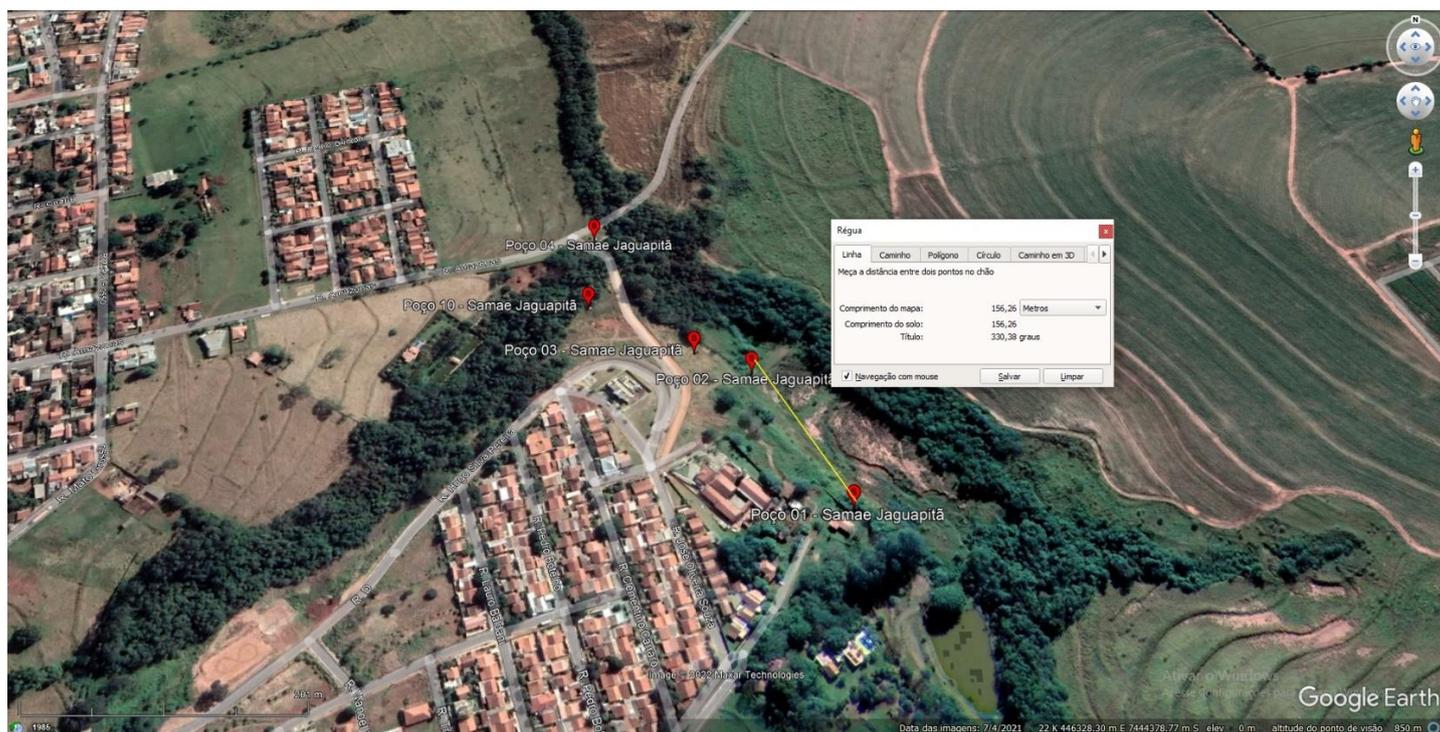
A respeito da construção e perfuração dos poços tubulares profundos, informamos que não foram respeitados uma distancia minima de 200 metros de um poço para o outro (distintos) conforme recomendação do IAT, respectivamente para os poços 01, 02, 03, 10 e 04 conforme imagem a seguir:

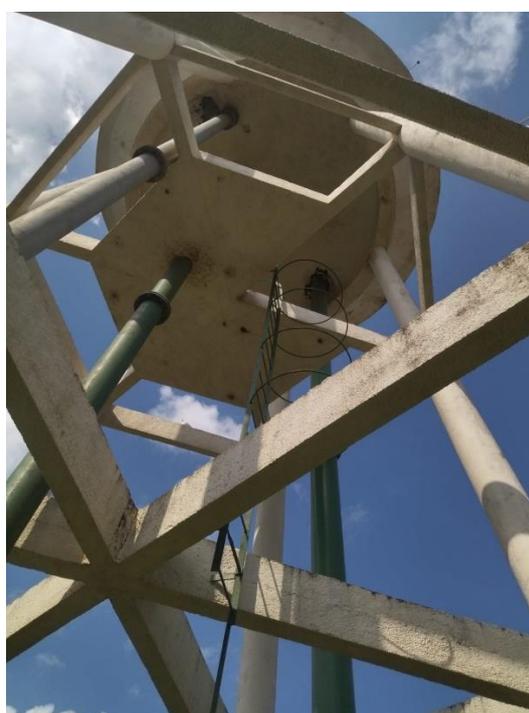
Foto 83: Escada e guarda corpo inadequados.

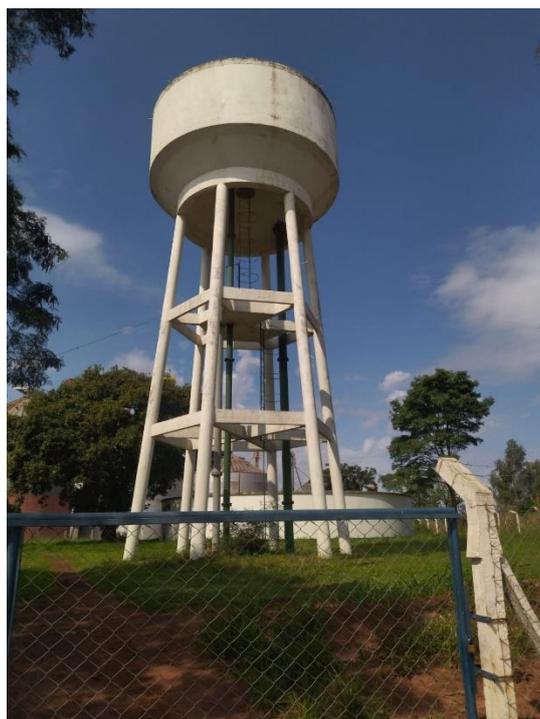
Foto 84: Ausência de identificação.

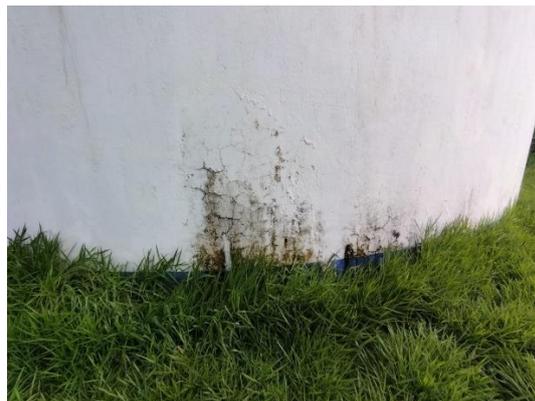
Foto 86: Vazamentos aparentes.

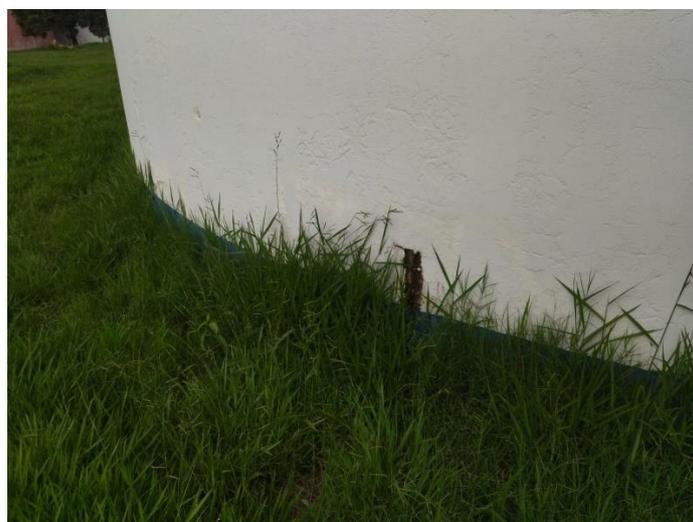
Foto 87: Vazamentos aparentes.

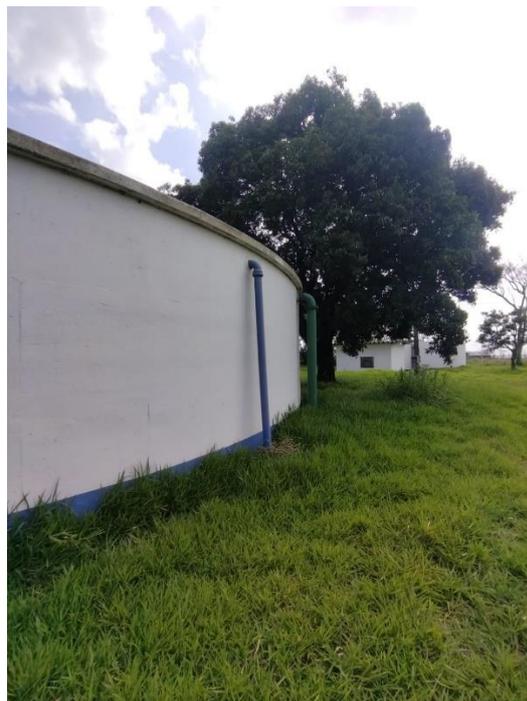
Foto 90: Sem identificação e medição de nível.

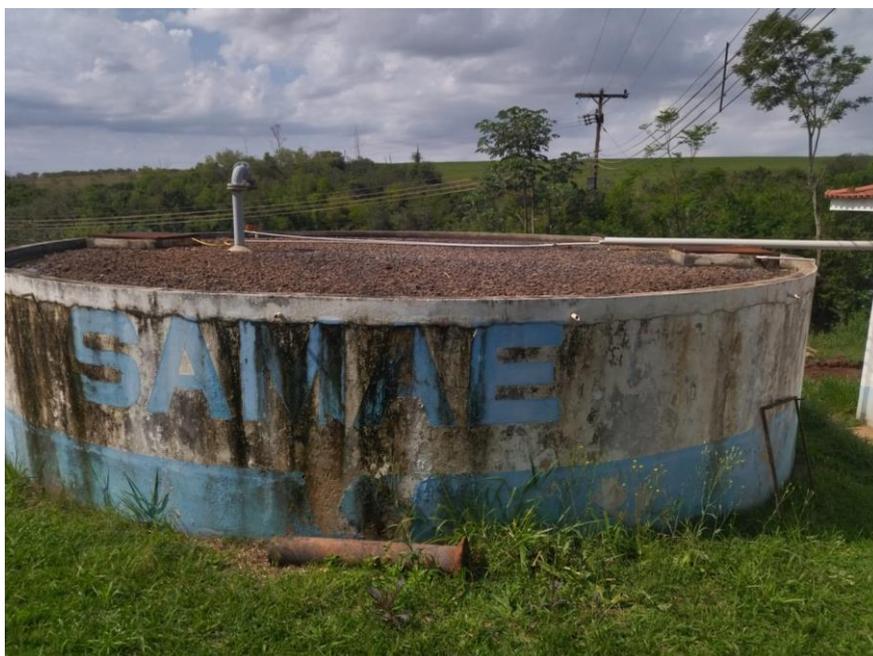
Foto 91: Sem identificação, não apresenta boas condições estruturais.

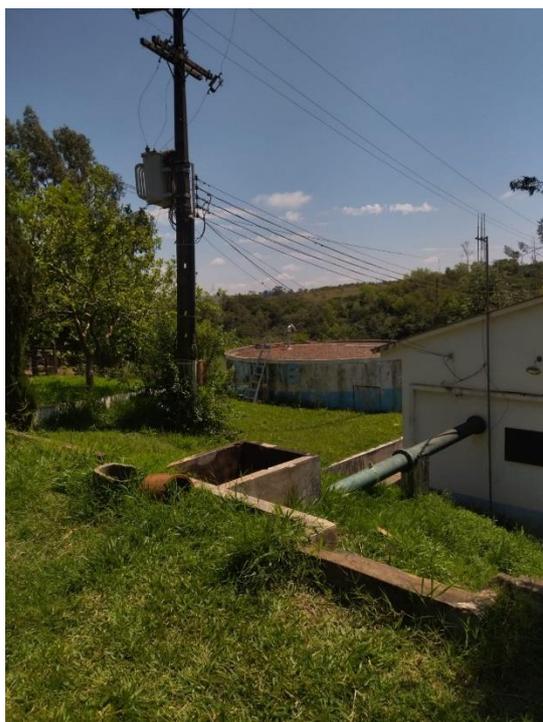
Foto 92: Escada irregular.

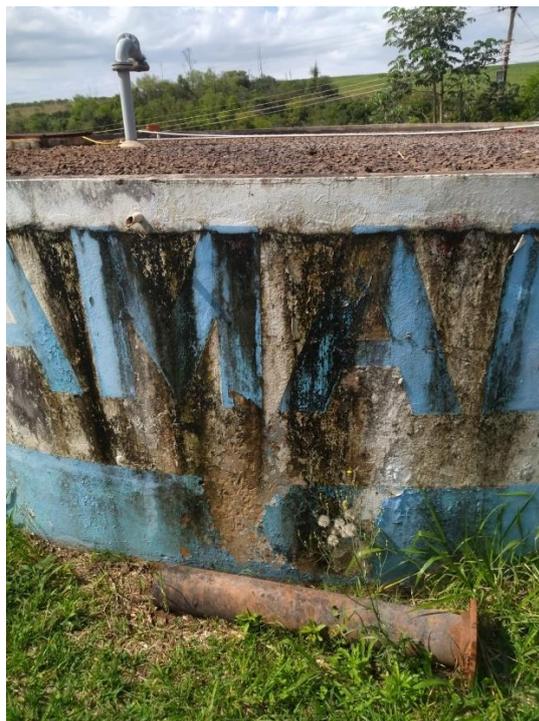
Foto 93: Vazamentos aparentes.

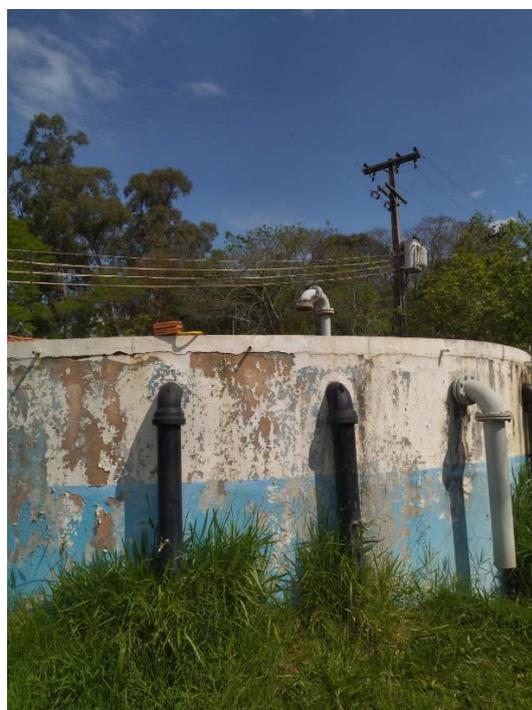
Extravasor está inadequado	Art. 5.10 da NBR 12217/1994	Foto 95	Em até 180 dias
Não há medidor de nível. Não é feito acompanhamento e anotação	Art. 5.15.1 da NBR 12217/1994	Foto 94	Imediato
Limpeza e desinfecção não é feita adequadamente	Art. 5.1 da Anbr 15527/2007	Não apresentado	Em até 180 dias
Reservatório não está em boas condições	NBR 12217/1994	-	Em até 180 dias
Não há macromedição (saída e/ou entrada)	Art. 5.7 da NBR 12217/1994	-	Em até 240 dias

Foto 95: Estravisor sem tela de proteção.

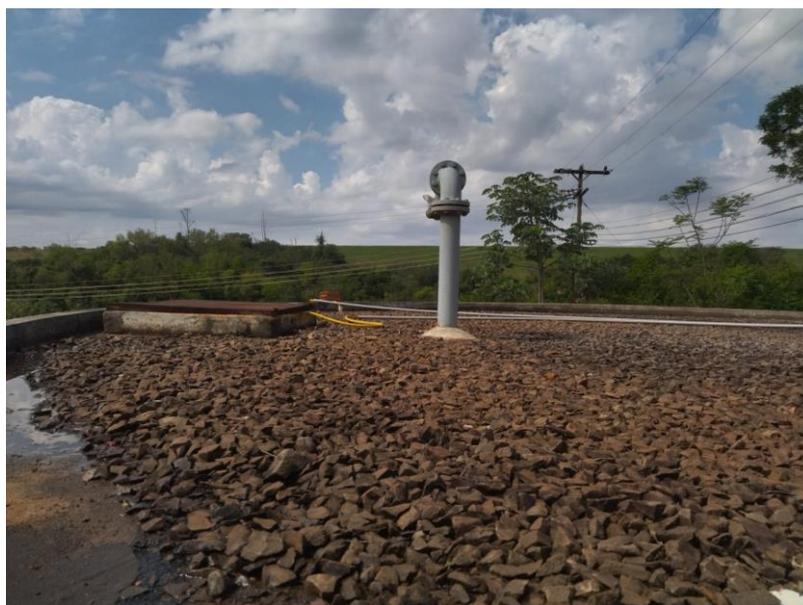
Foto 96: Tampas de inspeção não apresentam boas condições.

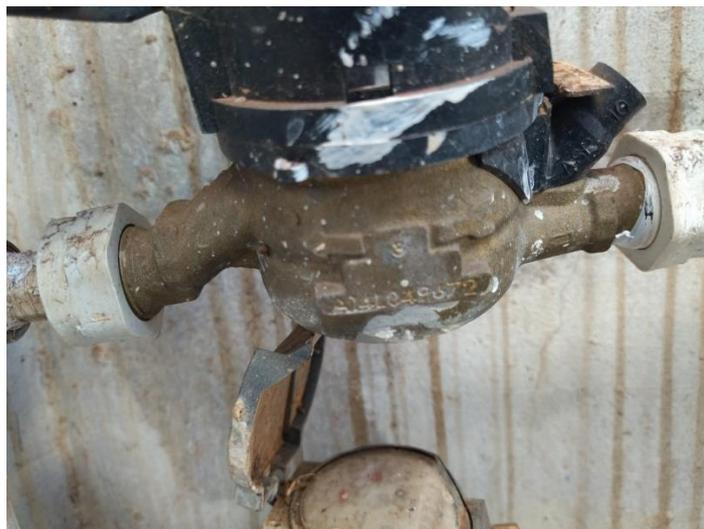
\*Hidrometros dos pontos 1 e 3 constatados com mais de 5 anos de utilização.

Foto 97: Hidrômetro do ponto 1 (ano 2014).

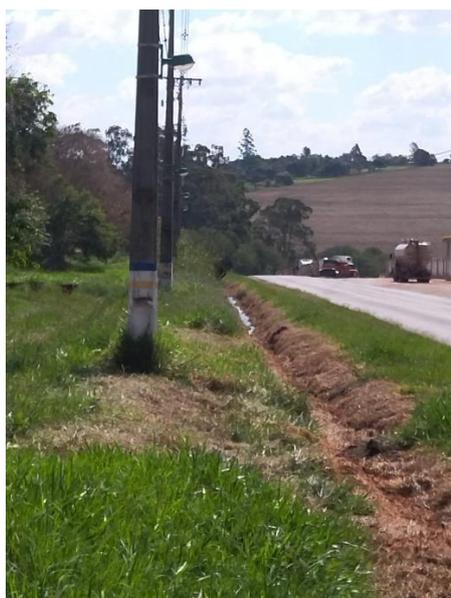
Foto 103: Vazamento aparente (proximo e Jaguafrangos). Foto 104: Situação de acesso aos PV (enterrados).

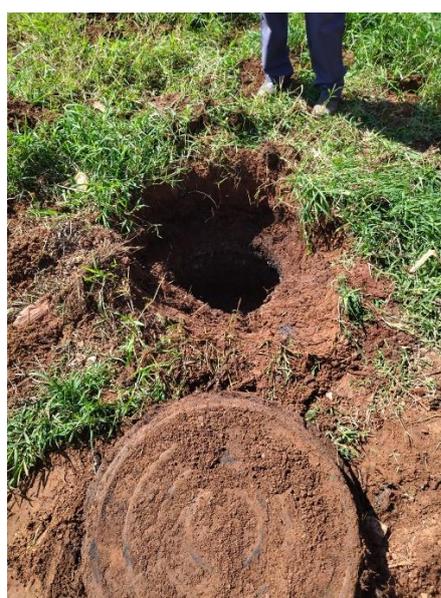
REDE COLETORA			
NÃO CONFORMIDADES	REFERÊNCIA LEGAL	REGISTRO	PRAZO PARA ADEQUAÇÃO
Não existe projeto da rede de esgoto	NBR 9649/1986	-	Em até 180 dias
Poços de visita não se encontram em boas condições	NBR 9649/1986	Foto 103	Em até 180 dias
As caixas de inspeção de calçada não se encontram em boas condições	NBR 9649/1986	-	Em até 180 dias
Existência de sinais de vazamento em alguma parte da rede	NBR 9649/1986 e Art 2o da Lei Federal 11445/2007	Foto 104	Imediato

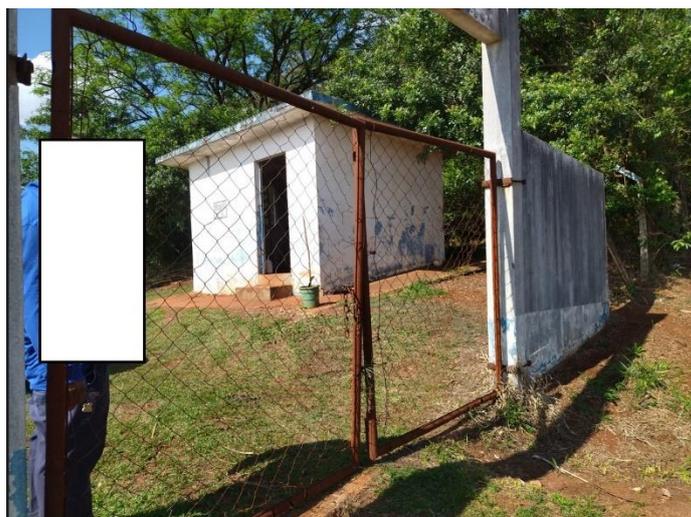
Foto 105: Falta de sinalização na entrada da ETE.

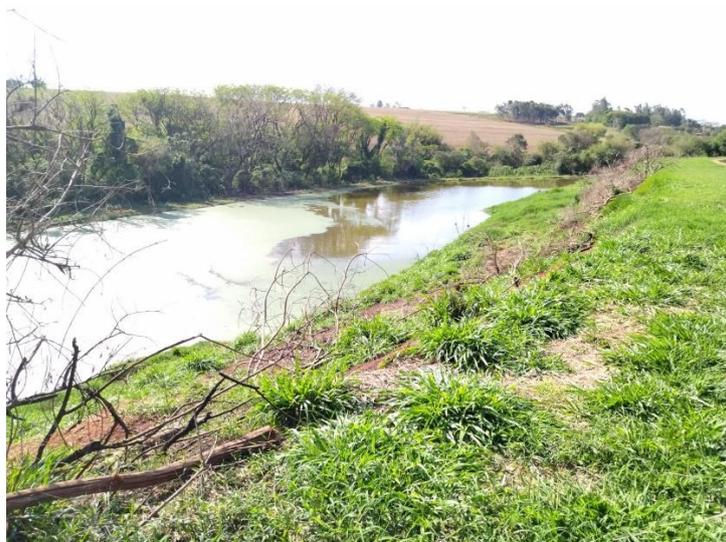
- As lagoas anaeróbias 01, 02 e 03 apresentam sinais de assoreamento e excesso de lodo, indicando o arraste do sistema primário (gradeamento e desarenadores) e ineficiência qualitativa de tratamento;
- Deve ser realizada a limpeza periódica do sistema primário, armazenamento adequado do lodo resultante e limpeza da vegetação ao redor das lagoas e instalações;
- Não foram apresentados os laudos analíticos de controle do efluente de entrada, saída e eficiência do sistema do ano de 2021;

Foto 115: Presença de manchas e lodo superficial (lagoa facultativa).
