**RELATÓRIO TÉCNICO DE FISCALIZAÇÃO**  
**Nº 01/2023**

**Serviço Autônomo de Água e Esgoto**  
**Alvorada do Sul - SAAE**

**MARINGÁ - PR**  
**MARÇO/2023**

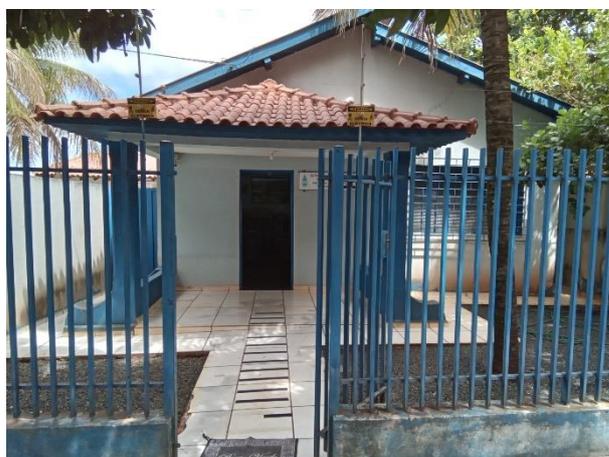
Foto 1 – Fachada SAAE

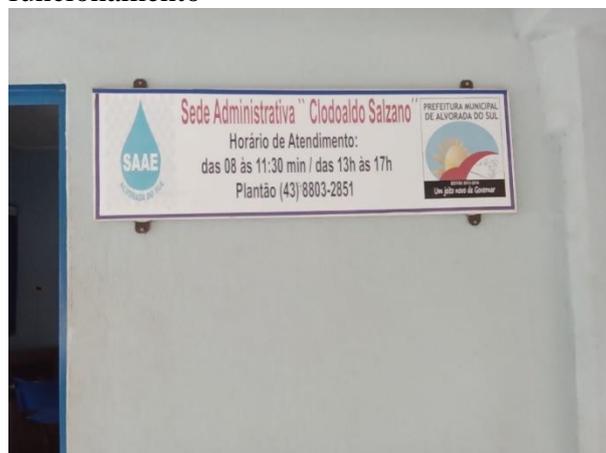
Foto 2 – Identificação e horário de funcionamento

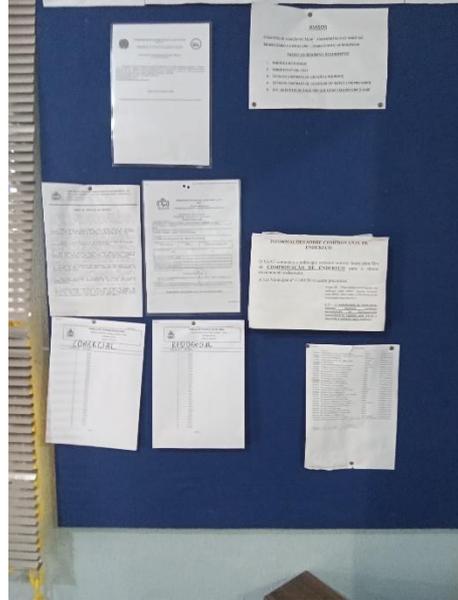
Foto 4 – Mural de informações (recepção)

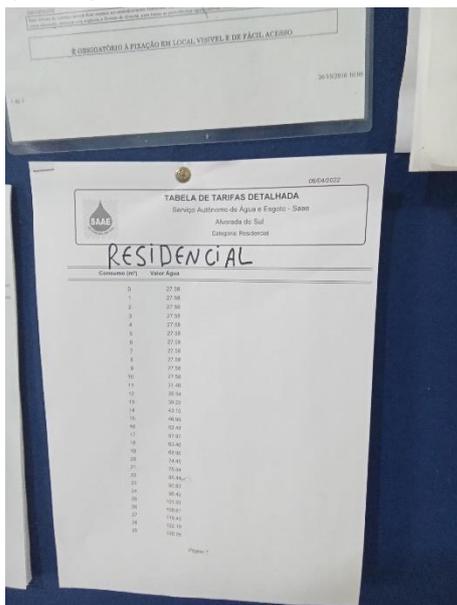
Foto 5 – Informações de preços públicos (mural)

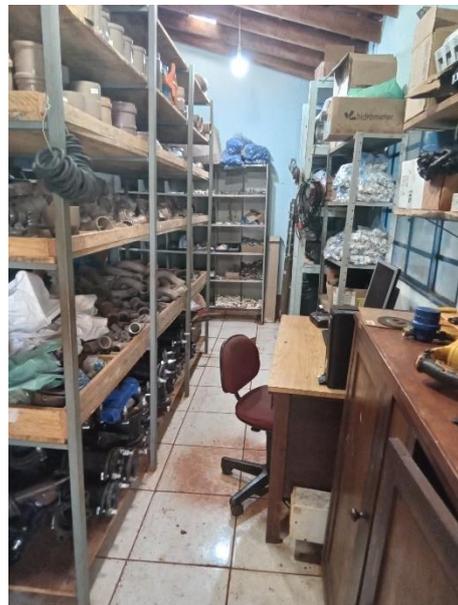
Foto 14 – Almoxarifado

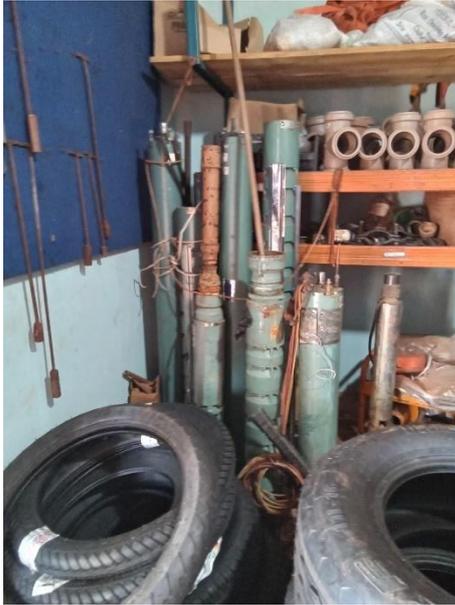
Foto 15 – Bombas reserva (poços)

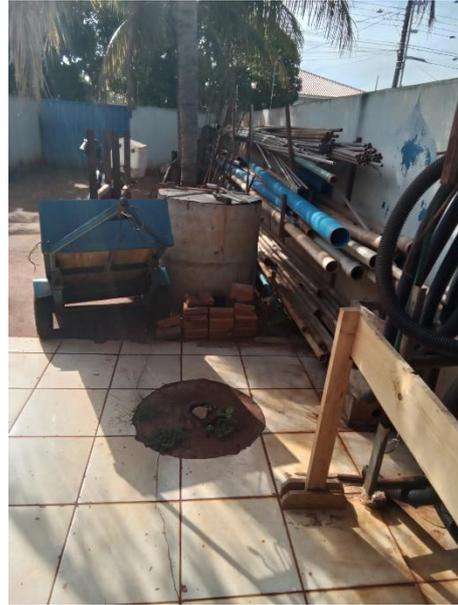
Foto 16 – Estoque tubulações

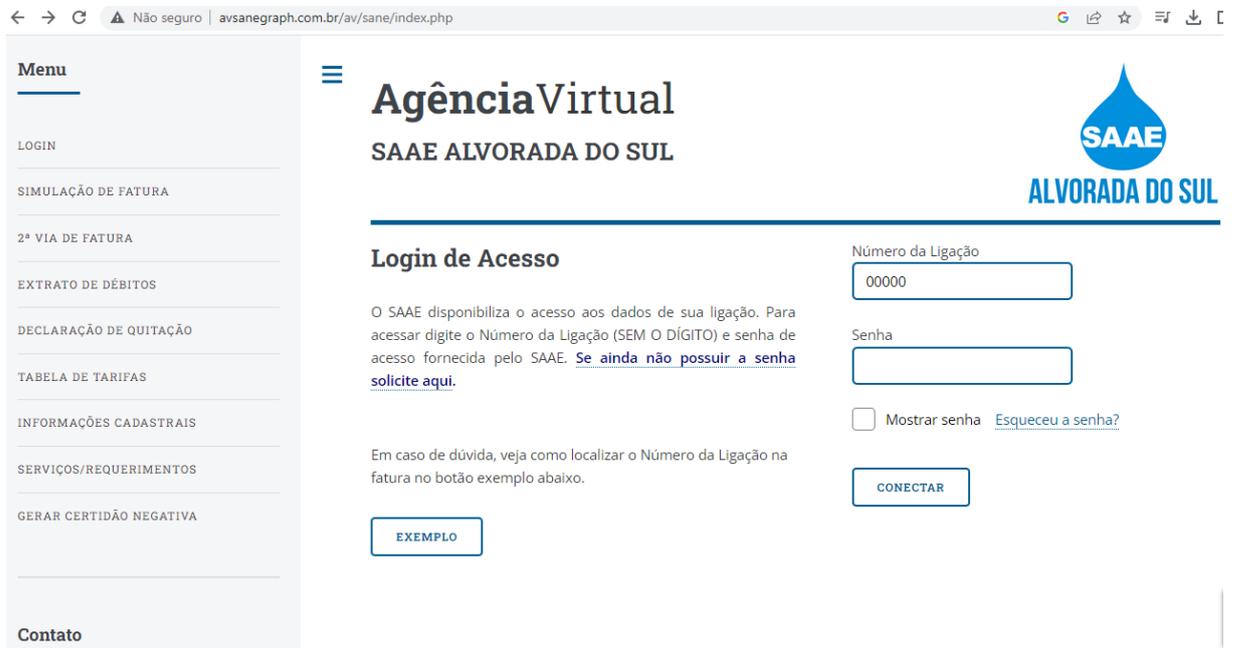
Foto 17 – Plataforma de atendimento hospedado no site da prefeitura

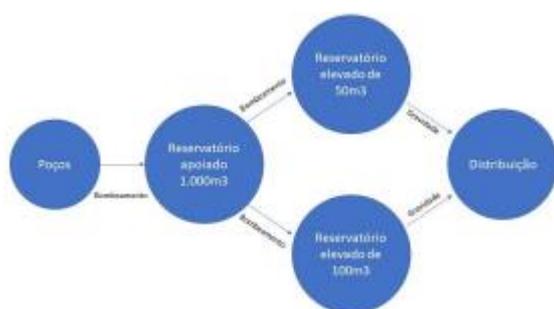
Figura 01 – Fluxograma do sistema de abastecimento de Alvorada do Sul

O sistema de abastecimento de água de Alvorada do Sul é abastecimento unicamente por captação subterrânea. O sistema de abastecimento da sede municipal, a água captada é transportada através de bombeamento até o reservatório principal de 1.000m<sup>3</sup> apoiado. Este por sua vez, também por bombeamento, encaminha, após tratamento, a água tratada a mais 2 reservatórios, um de 100m<sup>3</sup> e outro de 50m<sup>3</sup> por bombeamento. Dos reservatórios, a água é distribuída na rede de água à população por gravidade. O fluxograma do processo da sede pode ser observado na Figura 01.

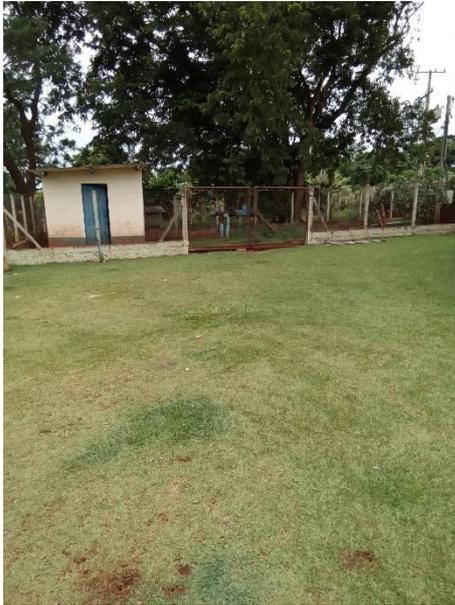
| <b>NÃO CONFORMIDADES</b> | <b>REFERÊNCIA LEGAL</b> | <b>REGISTRO</b> | <b>PRAZO PARA ADEQUAÇÃO</b> |
|---|--|---|---|
| Ausência de identificação da área (conforme outorga IAT) | Art. 2º, XI da Lei Federal 11.445/07 | Foto 20 | Imediato |

Foto 20 – Falta de identificação poço Itapui 1

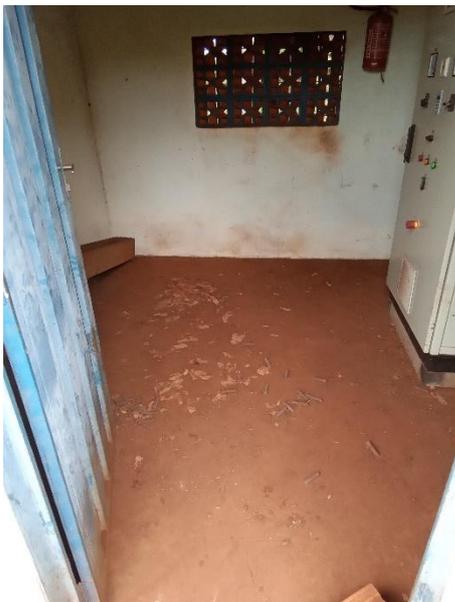
| <b>NÃO CONFORMIDADES</b> | <b>REFERÊNCIA LEGAL</b> | <b>REGISTRO</b> | <b>PRAZO PARA ADEQUAÇÃO</b> |
|---|--|---|---|
| Ausência de manutenção, limpeza, conservação e segurança | Normas e procedimentos técnicos pertinentes | Foto 22 | Imediato |

Foto 22 – Casa de comando poço Itapui 1

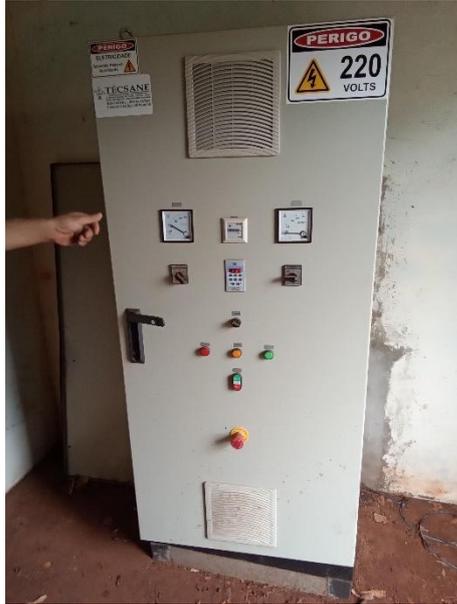
Foto 24 – Frente do quadro de comando poço Itapui 1

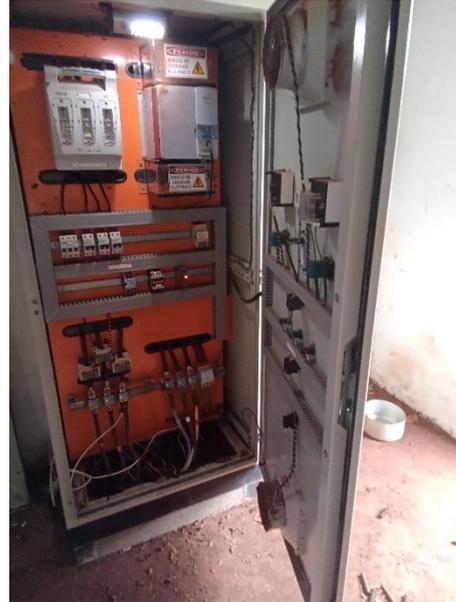
Foto 25 – Quadro de comando poço Itapui 1

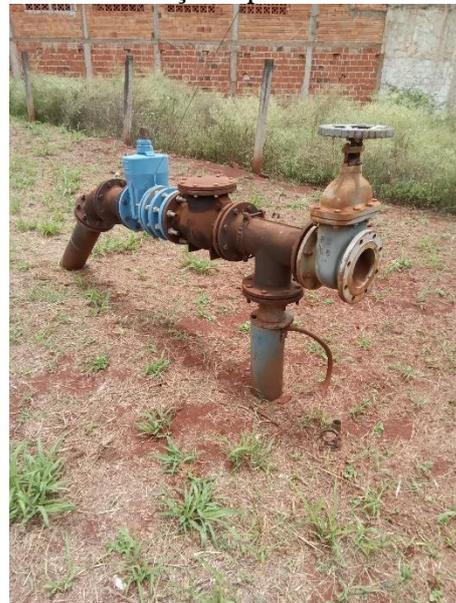
| <b>NÃO CONFORMIDADES</b> | <b>REFERÊNCIA LEGAL</b> | <b>REGISTRO</b> | <b>PRAZO PARA ADEQUAÇÃO</b> |
|---|---|---|---|
| Ausência de tomada de água para coleta de água bruta | Art. 4.2 da NBR 12.212/1992 | Foto 27 | Imediato |
| Inexistência de laje de proteção ao redor do poço | NBR 12.244/2006 | Foto 27 | Em até 180 dias |

Foto 27 – Poço Itapui 2

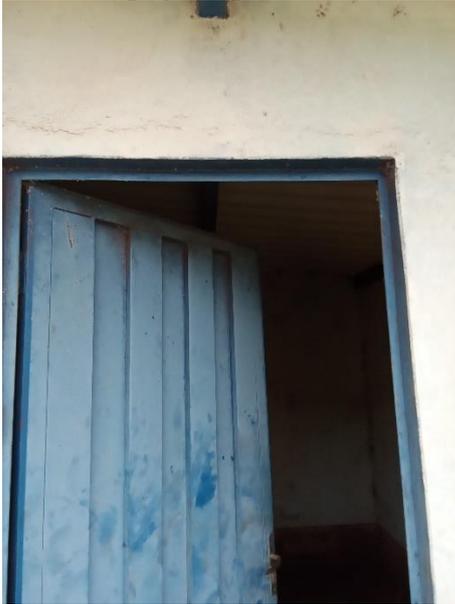
Foto 28 – Falta de identificação cada de comando poço Itapui 2

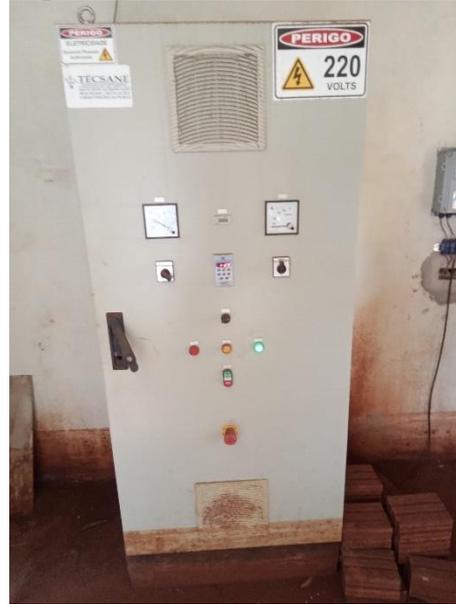
| <b>NÃO CONFORMIDADES</b> | <b>REFERÊNCIA LEGAL</b> | <b>REGISTRO</b> | <b>PRAZO PARA ADEQUAÇÃO</b> |
|---|---|---|---|
| Ausência de manutenção, limpeza, conservação e segurança | Normas e procedimentos técnicos pertinentes | Foto 29 (limpeza) | Imediato |

Foto 29 – Frente do quadro de comando Itapui 2

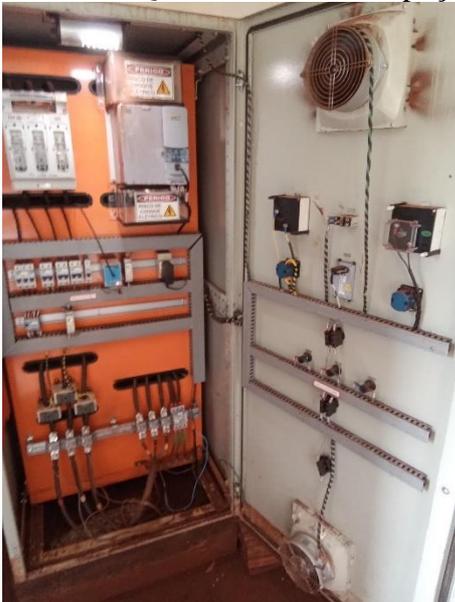
| <b>NÃO CONFORMIDADES</b> | <b>REFERÊNCIA LEGAL</b> | <b>REGISTRO</b> | <b>PRAZO PARA ADEQUAÇÃO</b> |
|---|---|---|---|
| Inexistência de diagrama unifilar atualizado no quadro com especificações do sistema de aterramento | Art 10.2.3 da NR10 e art 6.4 da NBR 5419/2001 | Foto 30 | Em até 180 dias |

Foto 30 – Quadro de comando poço Itapui 2

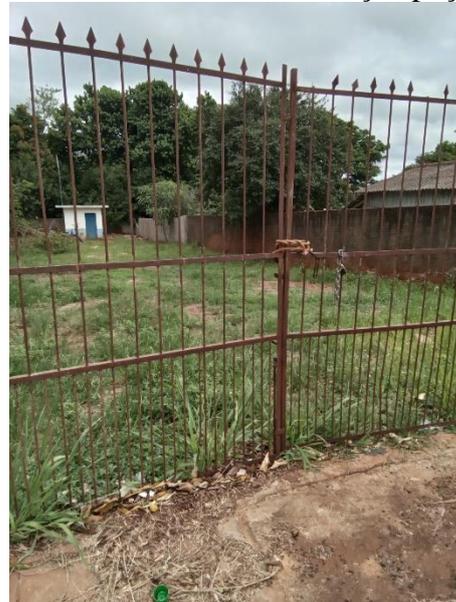
| <b>NÃO CONFORMIDADES</b> | <b>REFERÊNCIA LEGAL</b> | <b>REGISTRO</b> | <b>PRAZO PARA ADEQUAÇÃO</b> |
|---|---|--|---|
| Ausência de identificação da área (conforme outorga IAT) | Art. 2º, XI da Lei Federal 11.445/07 | Foto 31 | Imediato |

Foto 31- Falta de identificação poço Aurora

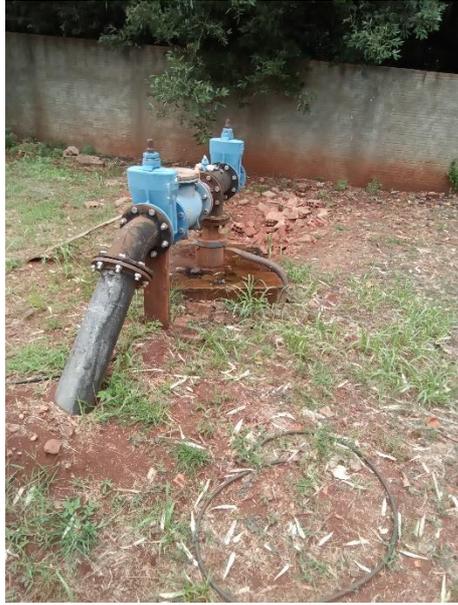
| <b>NÃO CONFORMIDADES</b> | <b>REFERÊNCIA LEGAL</b> | <b>REGISTRO</b> | <b>PRAZO PARA ADEQUAÇÃO</b> |
|---|---|--|---|
| Ausência de tomada de água para coleta de água bruta | Art. 4.2 da NBR 12.212/1992 | Foto 32 | Imediato |
| Ausência de manutenção, limpeza, conservação e segurança | Normas e procedimentos técnicos pertinentes | Fotos 34 (falta de luz), 32 (vazamento na captação)<br>Verificar limpeza | Imediato |

Foto 32 – Poço Auro

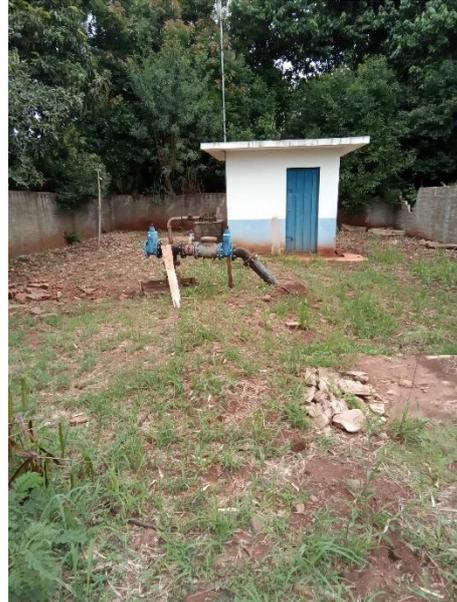
Foto 33 – Falta de identificação casa de comando poço Aurora

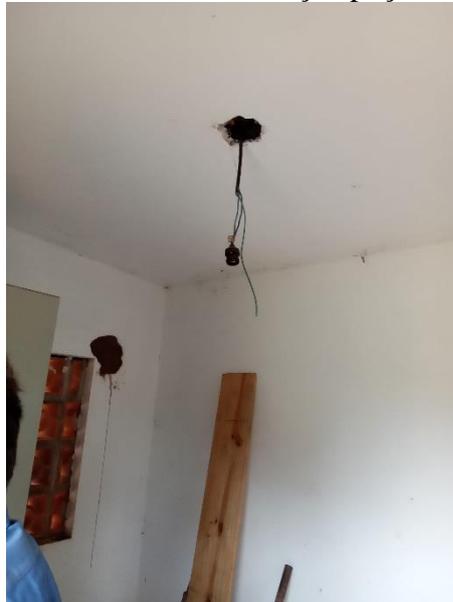
Foto 34 – Falta de iluminação poço Aurora

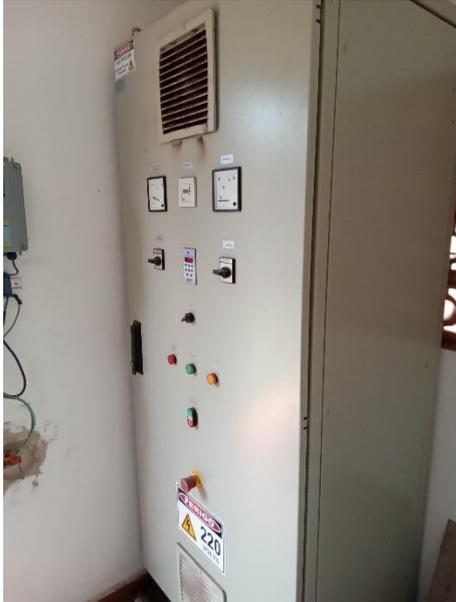
Foto 35 – Frente do quadro de comando poço Aurora

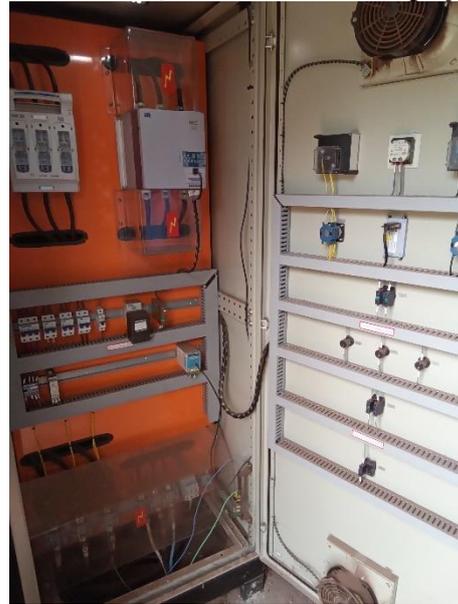
| <b>NÃO CONFORMIDADES</b> | <b>REFERÊNCIA LEGAL</b> | <b>REGISTRO</b> | <b>PRAZO PARA ADEQUAÇÃO</b> |
|---|---|--|---|
| Inexistência de diagrama unifilar atualizado no quadro com especificações do sistema de aterramento | Art 10.2.3 da NR10 e art 6.4 da NBR 5419/2001 | Foto 36 | Em até 180 dias |

Foto 36 – Quadro de comando poço Aurora

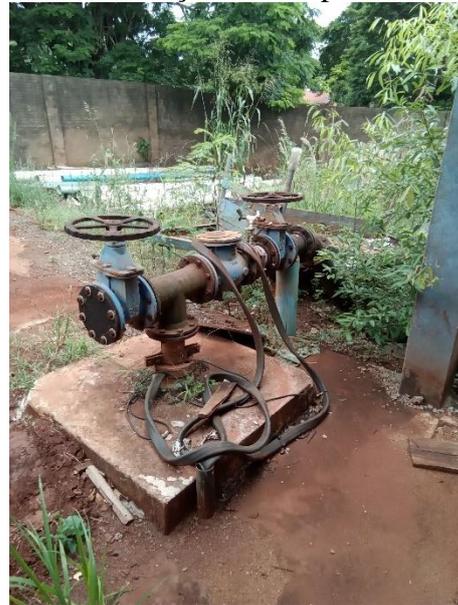
Foto 38 – Poço Rosa Imperatore Alves

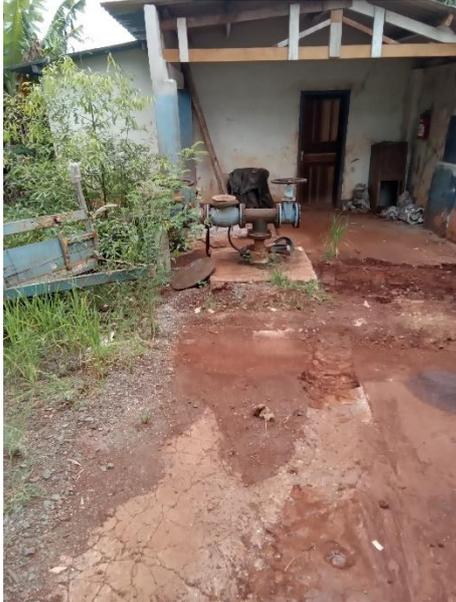
Foto 39 – Falta de identificação casa de comando poço Rosa Imperatore Alves

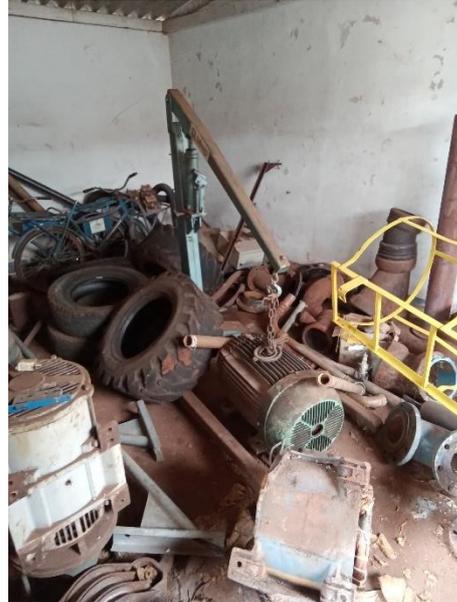
| <b>NÃO CONFORMIDADES</b> | <b>REFERÊNCIA LEGAL</b> | <b>REGISTRO</b> | <b>PRAZO PARA ADEQUAÇÃO</b> |
|---|---|---|---|
| Ausência de manutenção, limpeza, conservação e segurança | Normas e procedimentos técnicos pertinentes | Foto 40 | Imediato |

Foto 40 – Casa de comando poço Rosa Imperatore Alves

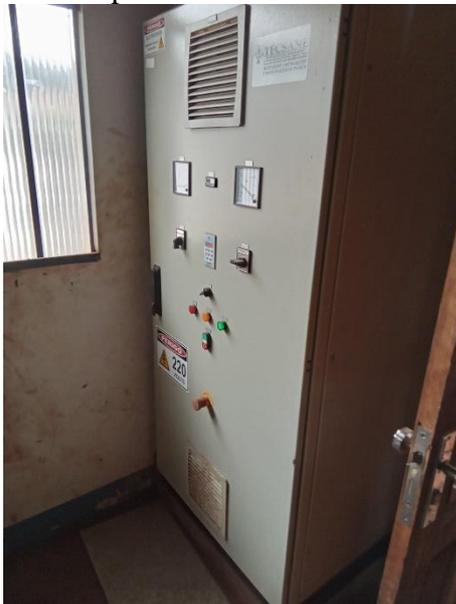
Foto 41 – Frente do quadro de comando poço Rosa Imperatore Alves

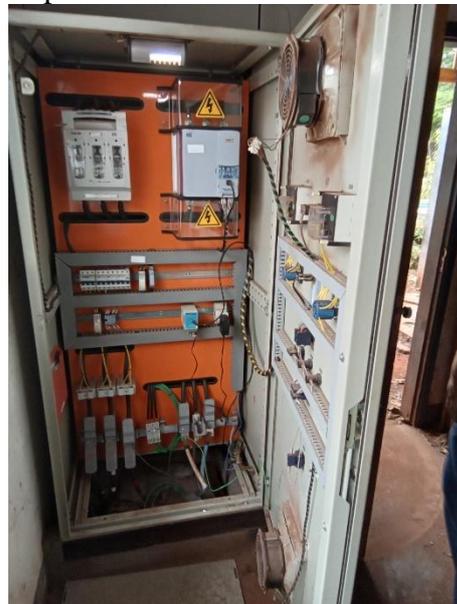
| <b>NÃO CONFORMIDADES</b> | <b>REFERÊNCIA LEGAL</b> | <b>REGISTRO</b> | <b>PRAZO PARA ADEQUAÇÃO</b> |
|---|---|---|---|
| Inexistência de diagrama unifilar atualizado no quadro com especificações do sistema de aterramento | Art 10.2.3 da NR10 e art 6.4 da NBR 5419/2001 | Foto 42 | Em até 180 dias |

Foto 42 - Quadro de comando poço Rosa Imperatore Alves

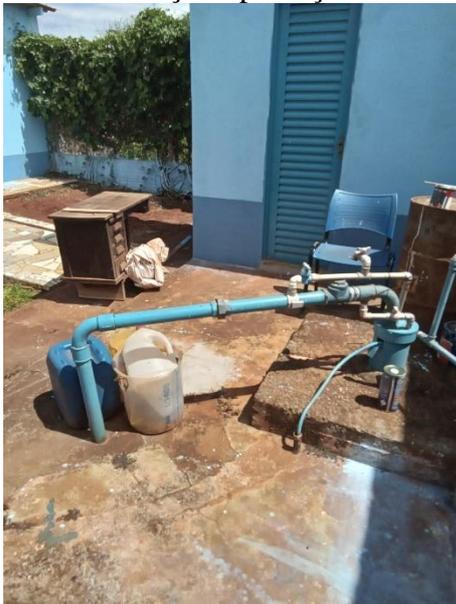
| <b>NÃO CONFORMIDADES</b> | <b>REFERÊNCIA LEGAL</b> | <b>REGISTRO</b> | <b>PRAZO PARA ADEQUAÇÃO</b> |
|---|---|---|---|
| Ausência de identificação da área (conforme outorga IAT) | Art. 2º, XI da Lei Federal 11.445/07 | Foto 45 | Imediato |

Foto 45 – Poço Esperança do Norte

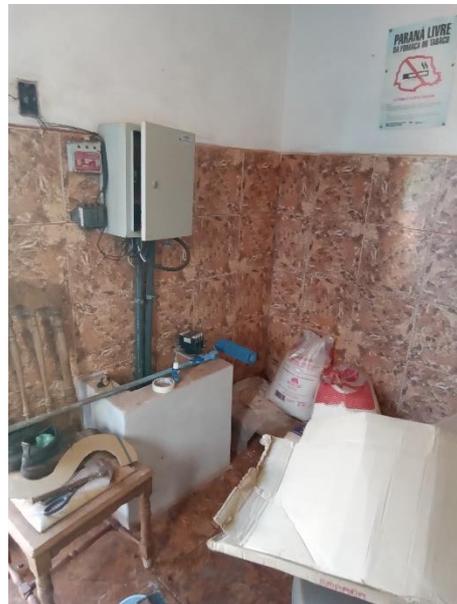
| <b>NÃO CONFORMIDADES</b> | <b>REFERÊNCIA LEGAL</b> | <b>REGISTRO</b> | <b>PRAZO PARA ADEQUAÇÃO</b> |
|---|---|---|---|
| Inexistência de horímetro em funcionamento | NBR 12.212/1992 | Foto 46 | Em até 180 dias |

Foto 46 – Frente do quadro poço Esperança do Norte

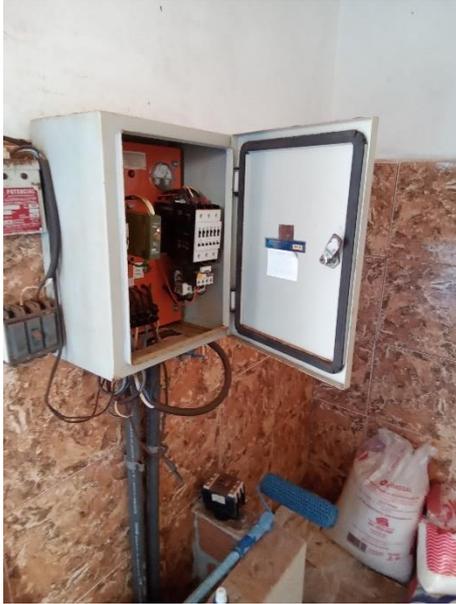
| <b>NÃO CONFORMIDADES</b> | <b>REFERÊNCIA LEGAL</b> | <b>REGISTRO</b> | <b>PRAZO PARA ADEQUAÇÃO</b> |
|---|---|---|---|
| Inexistência de diagrama unifilar atualizado no quadro com especificações do sistema de aterramento | Art 10.2.3 da NR10 e art 6.4 da NBR 5419/2001 | Foto 47 | Em até 180 dias |

Foto 47 – Quadro de comando poço Estrela do Norte

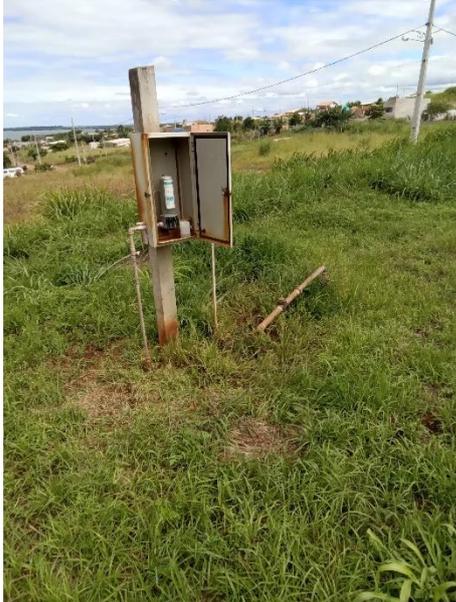
Foto 49 – Poço Condomínio Magnatas 3

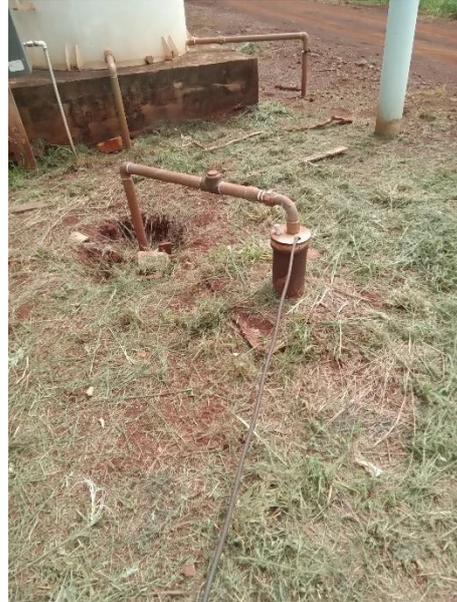
| <b>NÃO CONFORMIDADES</b> | <b>REFERÊNCIA LEGAL</b> | <b>REGISTRO</b> | <b>PRAZO PARA ADEQUAÇÃO</b> |
|---|---|---|---|
| A área não está devidamente cercada | Art. 2º, XI da Lei Federal 11.445/07 | Foto 50 | Em até 180 dias |
| As instalações não estão em bom estado de conservação | NBR 5674/1999 | Foto 50 | Em até 180 dias |
| Ausência de extintor | Art. 10.9 da NR 10, art 23.1 da NR 23 e Art 5.2.1.1 da NPT 021/2014 do Corpo de Bombeiros do Paraná | Foto 50 | Imediato |
| Ausência de identificação da área (conforme outorga IAT) | Art. 2º, XI da Lei Federal 11.445/07 | Foto 50 | Imediato |
| Ausência de tomada de água para coleta de água bruta | Art. 4.2 da NBR 12.212/1992 | Foto 50 | Imediato |

| Ausência de macromedidor | Art 4.2 da NBR da NBR 12.212/1992 | Foto 50 | Em até 240 dias |
| Inexistência de laje de proteção ao redor do poço | NBR 12.244/2006 | Foto 50 | Em até 180 dias |

Foto 50 – Poço Primavera 3

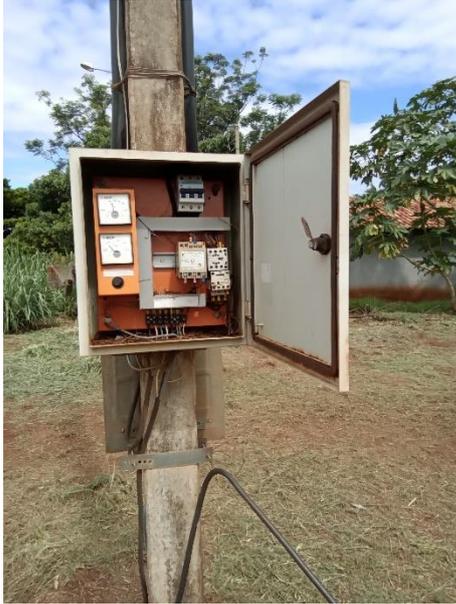
| As instalações elétricas não são adequadas | NBR 5410/1997 e NBR 5410/1997 | Foto 51 | Em até 180 dias |
| As instalações elétricas não estão em bom estado de conservação | NBR 5410/1997 e NBR 5410/1997 | Foto 51 | Em até 180 dias |
| Inexistência de diagrama unifilar atualizado no quadro com especificações do sistema de aterramento | Art 10.2.3 da NR10 e art 6.4 da NBR 5419/2001 | Foto 51 | Em até 180 dias |

Foto 51 – Quadro de comando poço Primavera

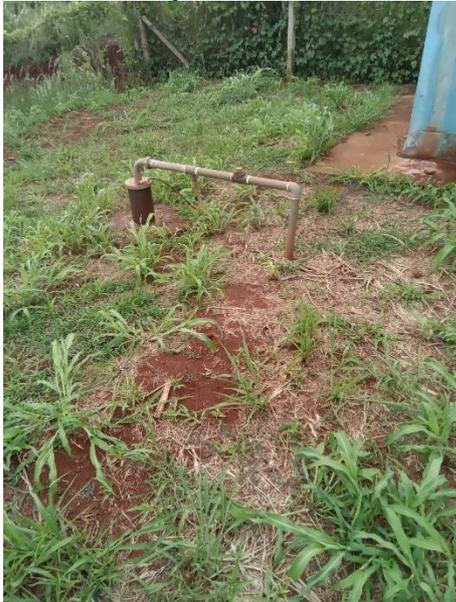
Foto 53 – Poço Bem-te-Vi

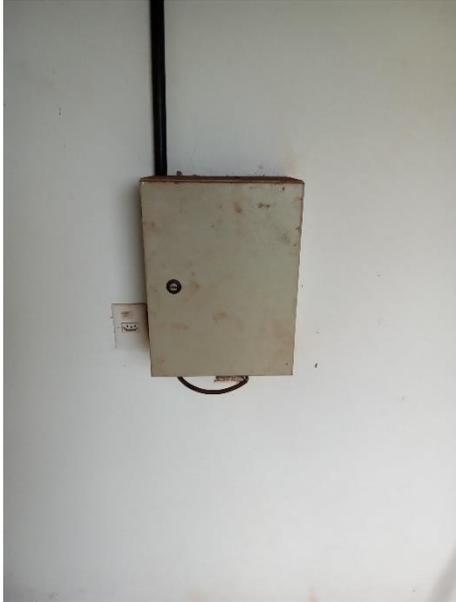
Foto 55 – Frente da casa de comando poço Bem-te-Vi

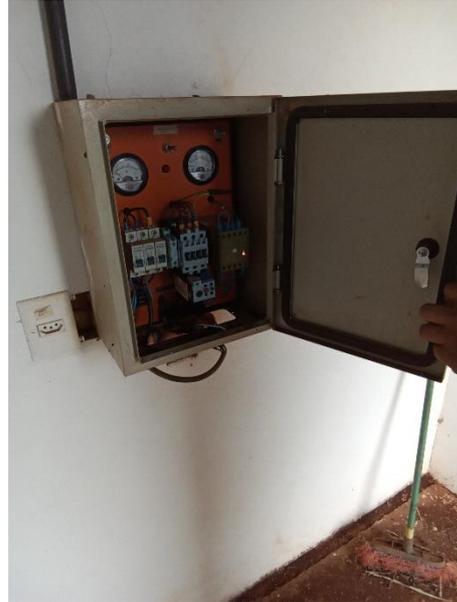
Foto 56 – Quadro de comando poço Bem-te-Vi

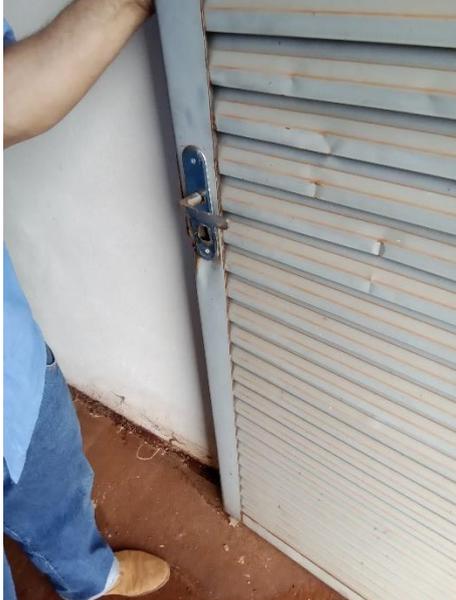
Foto 57 – Porta de acesso casa de comando poço Bem-te-Vi quebrada (sem fechadura)

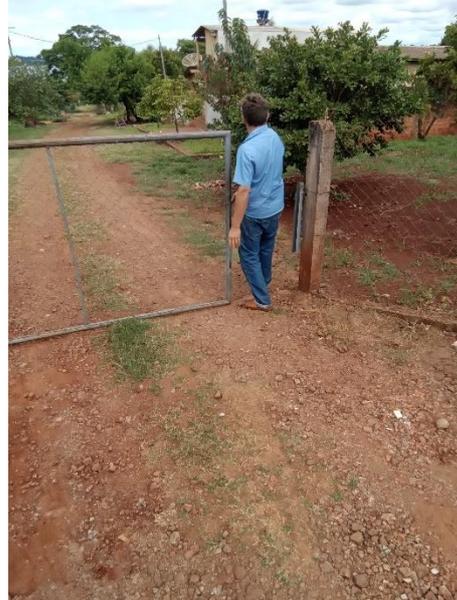
Foto 58 – Acesso poço Mile por entrada de acesso aos condôminos (sem isolamento)

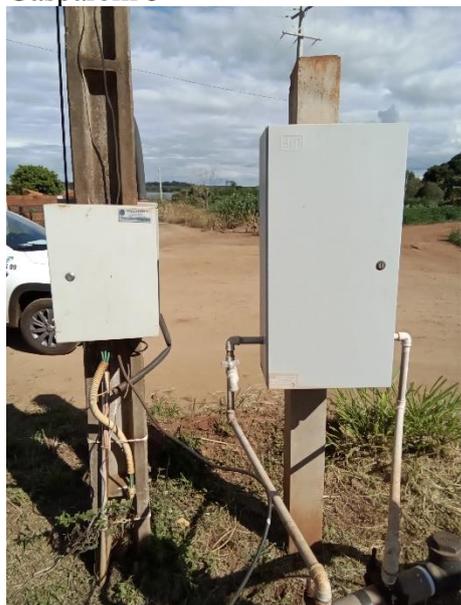
Foto 66 – Frente quadro de comando poço Gasparelli 5

| Inexistência de horímetro em funcionamento | NBR 12.212/1992 | Foto 66 | Em até 180 dias |

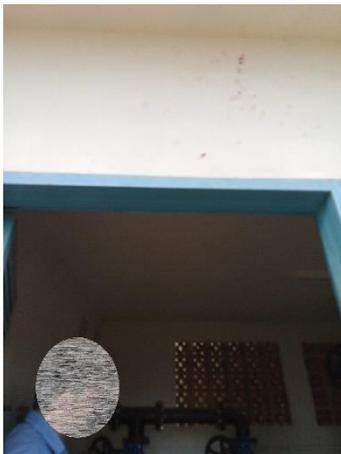
| NÃO CONFORMIDADES | REFERÊNCIA LEGAL | REGISTRO | PRAZO PARA ADEQUAÇÃO |
|---|---|---|---|
| A área não é sinalizada (identificando seu uso para abastecimento público e nome) | Art. 2º, XI da Lei Federal 11.445/07 | Foto 68 | Em até 180 dias |

Foto 68 – Falta de identificação na elevatória

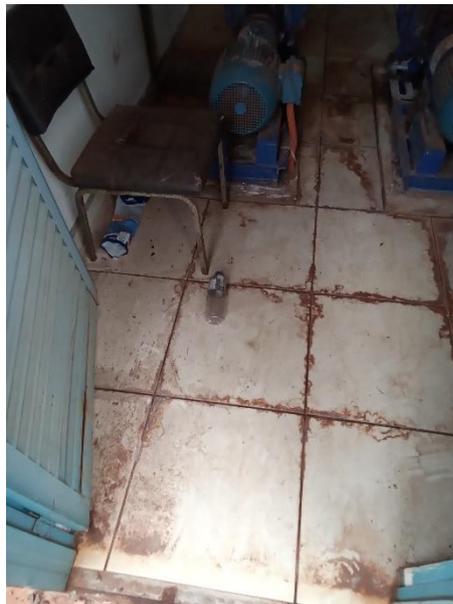
| Ausência de manutenção, limpeza, conservação e segurança | Normas e procedimentos técnicos pertinentes | Foto 72 | Imediato |

Foto 72 – Falta de limpeza

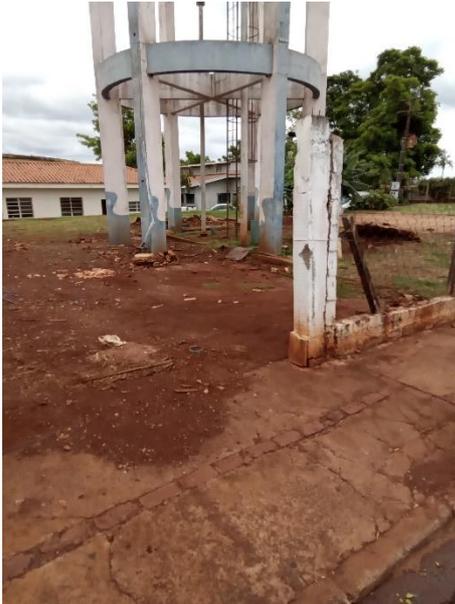
| <b>NÃO CONFORMIDADES</b> | <b>REFERÊNCIA LEGAL</b> | <b>REGISTRO</b> | <b>PRAZO PARA ADEQUAÇÃO</b> |
|--|---|---|---|
| A área não é isolada (perímetro de segurança) | NBR 12.216/1992 | Foto 73 | Em até 180 dias |
| Ausência de manutenção, limpeza, conservação e segurança | Normas e procedimentos técnicos pertinentes | Fotos 73 e 74 | Imediato |

Foto 73 – Sem isolamento adequado UTA      Foto 74 – Vidros quebrados UTA sede  
sede

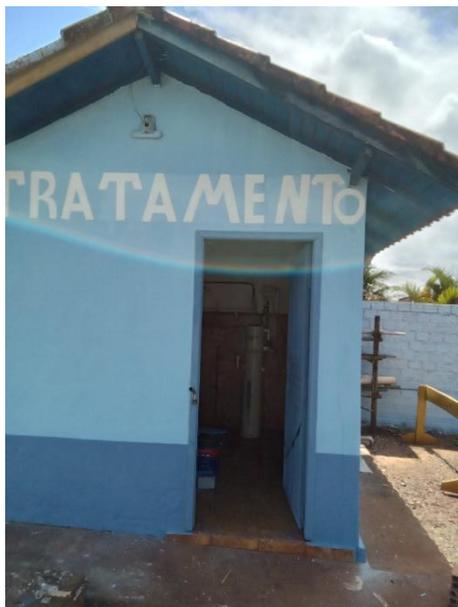
Foto 79 – Identificação UTA Distrito  
Esperança do Norte

| <b>NÃO CONFORMIDADES</b> | <b>REFERÊNCIA LEGAL</b> | <b>REGISTRO</b> | <b>PRAZO PARA ADEQUAÇÃO</b> |
|--|---|---|---|
| A área não é iluminada | Normas e procedimentos técnicos pertinentes | Foto 79 | Imediato |
| Não realização de desinfecção na água tratada | Portaria GM/SM 5/2017 alterada pela GM/SM 888/2021 | Foto 79 (dosadora inoperante a 4 meses) | Imediato |

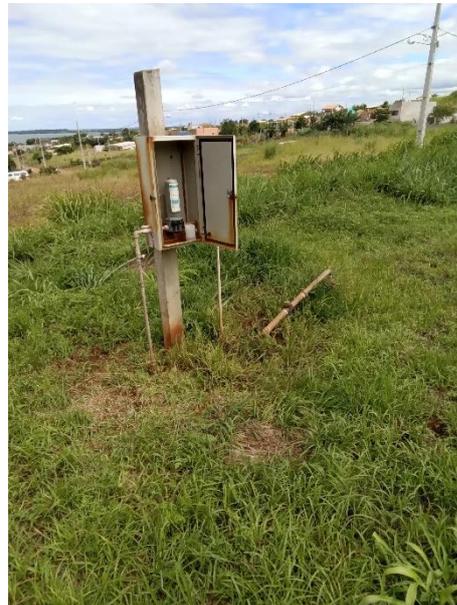
Foto 82 – UTA Magnatas 3

| <b>NÃO CONFORMIDADES</b> | <b>REFERÊNCIA LEGAL</b> | <b>REGISTRO</b> | <b>PRAZO PARA ADEQUAÇÃO</b> |
|---|---|---|---|
| A área não é isolada (perímetro de segurança) | NBR 12.216/1992 | Foto 82 | Em até 180 dias |
| A área não é sinalizada (identificando a finalidade) | Art, 2º, XI da Lei Federal 11.445/07 | Foto 82 | Imediato |
| Ausência de manutenção, limpeza, conservação e segurança | Normas e procedimentos técnicos pertinentes | Foto 82 | Imediato |

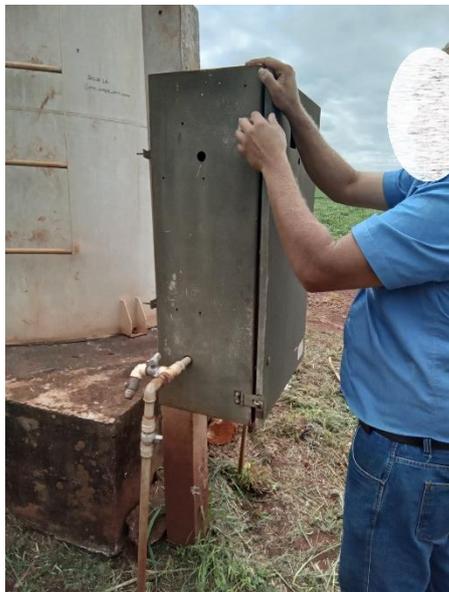
Foto 83 – UTA Primavera 3

| <b>NÃO CONFORMIDADES</b> | <b>REFERÊNCIA LEGAL</b> | <b>REGISTRO</b> | <b>PRAZO PARA ADEQUAÇÃO</b> |
|--|---|---|---|
| A área não é isolada (perímetro de segurança) | NBR 12.216/1992 | Foto 83 | Em até 180 dias |
| A área não é sinalizada (identificando a finalidade) | Art, 2º, XI da Lei Federal 11.445/07 | Foto 83 | Imediato |
| As condições de limpeza não são boas | Normas e procedimentos técnicos pertinentes | Foto 83 | Imediato |
| Ausência de manutenção, limpeza, conservação e segurança | Normas e procedimentos técnicos pertinentes | Foto 83 | Imediato |

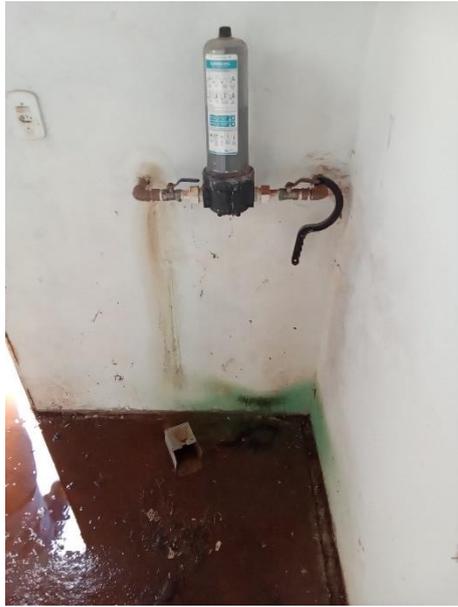
Foto 85 – UTA Bem-te-vi

| <b>NÃO CONFORMIDADES</b> | <b>REFERÊNCIA LEGAL</b> | <b>REGISTRO</b> | <b>PRAZO PARA ADEQUAÇÃO</b> |
|---|---|---|---|
| As condições de limpeza não são boas | Normas e procedimentos técnicos pertinentes | Fotos 85 e 86 | Imediato |
| Ausência de manutenção, limpeza, conservação e segurança | Normas e procedimentos técnicos pertinentes | Fotos 85 e 86 | Imediato |

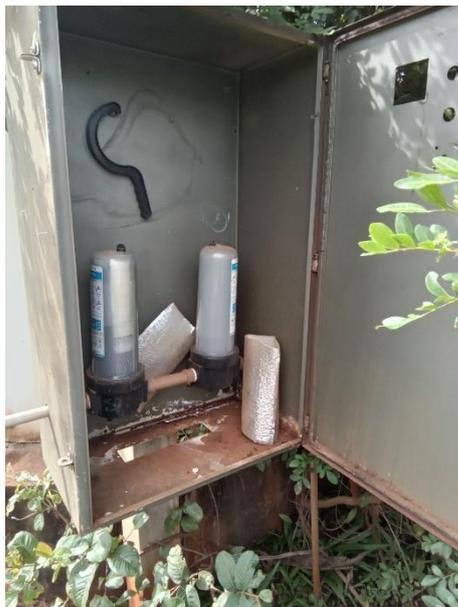
Foto 87 – UTA Millo

| <b>NÃO CONFORMIDADES</b> | <b>REFERÊNCIA LEGAL</b> | <b>REGISTRO</b> | <b>PRAZO PARA ADEQUAÇÃO</b> |
|---|---|---|---|
| A área não é isolada (perímetro de segurança) | NBR 12.216/1992 | Foto 87 | Em até 180 dias |
| A área não é sinalizada (identificando a finalidade) | Art, 2º, XI da Lei Federal 11.445/07 | Foto 87 | Imediato |
| As condições de limpeza não são boas | Normas e procedimentos técnicos pertinentes | Foto 87 | Imediato |
| Ausência de manutenção, limpeza, conservação e segurança | Normas e procedimentos técnicos pertinentes | Foto 87 | Imediato |

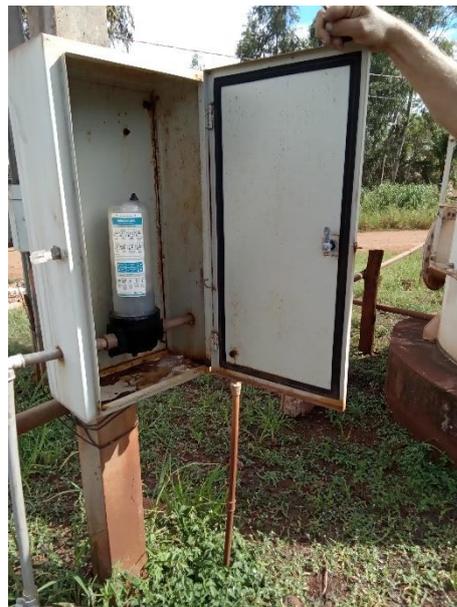
Foto 88 – UTA Gasparelli 4

| <b>NÃO CONFORMIDADES</b> | <b>REFERÊNCIA LEGAL</b> | <b>REGISTRO</b> | <b>PRAZO PARA ADEQUAÇÃO</b> |
|--|---|---|---|
| A área não é isolada (perímetro de segurança) | NBR 12.216/1992 | Foto 88 | Em até 180 dias |
| A área não é sinalizada (identificando a finalidade) | Art, 2º, XI da Lei Federal 11.445/07 | Foto 88 | Imediato |
| Ausência de manutenção, limpeza, conservação e segurança | Normas e procedimentos técnicos pertinentes | Foto 88 | Imediato |

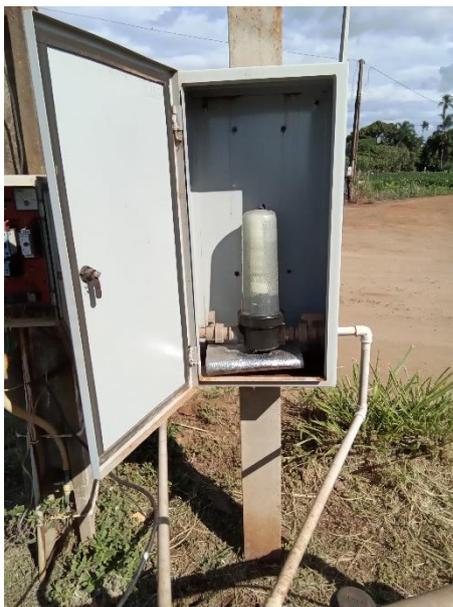
Foto 89 – UTA Gasparelli 5

| <b>NÃO CONFORMIDADES</b> | <b>REFERÊNCIA LEGAL</b> | <b>REGISTRO</b> | <b>PRAZO PARA ADEQUAÇÃO</b> |
|---|---|---|---|
| A área não é isolada (perímetro de segurança) | NBR 12.216/1992 | Foto 89 | Em até 180 dias |
| A área não é sinalizada (identificando a finalidade) | Art, 2º, XI da Lei Federal 11.445/07 | Foto 89 | Imediato |
| As condições de limpeza não são boas | Normas e procedimentos técnicos pertinentes | Foto 89 | Imediato |
| Ausência de manutenção, limpeza, conservação e segurança | Normas e procedimentos técnicos pertinentes | Foto 89 | Imediato |

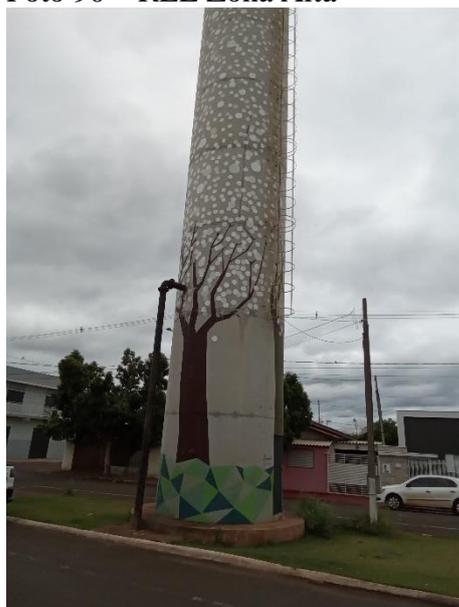
Foto 90 – REL Zona Alta

| NÃO CONFORMIDADES | REFERÊNCIA LEGAL | REGISTRO | PRAZO PARA ADEQUAÇÃO |
|--|---|---|---|
| A área não é isolada (perímetro de segurança) | Art. 5.16.8 da NBR 12217/1994 | Foto 90 | Em até 180 dias |
| A área não é sinalizada (identificando a finalidade) | Art. 2º da Lei Federal 11.445/07 | Foto 90 | Em até 180 dias |

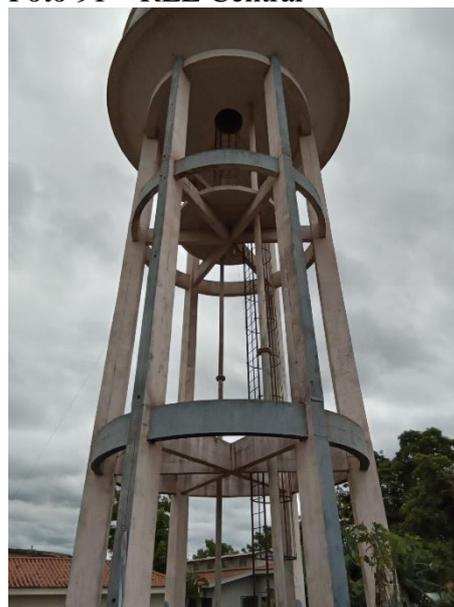
Foto 91 – REL Central

| NÃO CONFORMIDADES | REFERÊNCIA LEGAL | REGISTRO | PRAZO PARA ADEQUAÇÃO |
|--|---|---|---|
| A área não é isolada (perímetro de segurança) | Art. 5.16.8 da NBR 12217/1994 | Foto 91 | Em até 180 dias |
| A área não é sinalizada (identificando a finalidade) | Art. 2º da Lei Federal 11.445/07 | Foto 91 | Em até 180 dias |

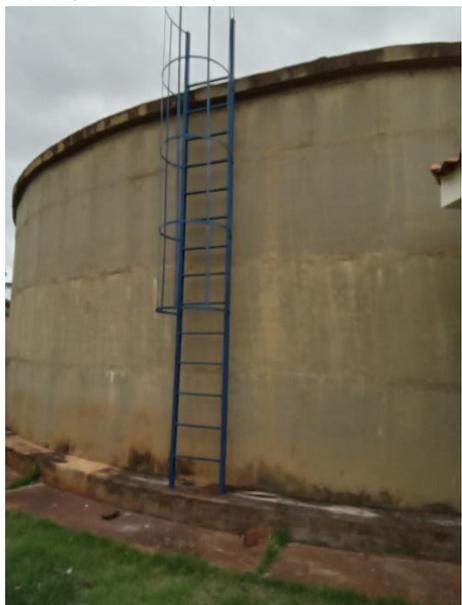
Foto 92 – RAP sede

| <b>NÃO CONFORMIDADES</b> | <b>REFERÊNCIA LEGAL</b> | <b>REGISTRO</b> | <b>PRAZO PARA ADEQUAÇÃO</b> |
|---|---|---|---|
| A área não é sinalizada (identificando a finalidade) | Art. 2º da Lei Federal 11.445/07 | Foto 92 | Em até 180 dias |
| Existência de locais sem guarda-corpos ou escadas ou em situação inadequada | Art. 5.16 da NBR 12217/1994 | Foto 92 | Imediato |

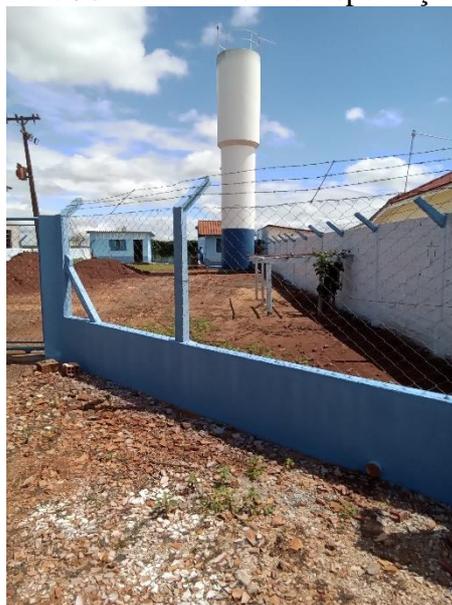
Foto 93 – REL Distrito Esperança do Norte

| <b>NÃO CONFORMIDADES</b> | <b>REFERÊNCIA LEGAL</b> | <b>REGISTRO</b> | <b>PRAZO PARA ADEQUAÇÃO</b> |
|--|---|---|---|
| A área não é sinalizada (identificando a finalidade) | Art. 2º da Lei Federal 11.445/07 | Foto 93 | Em até 180 dias |

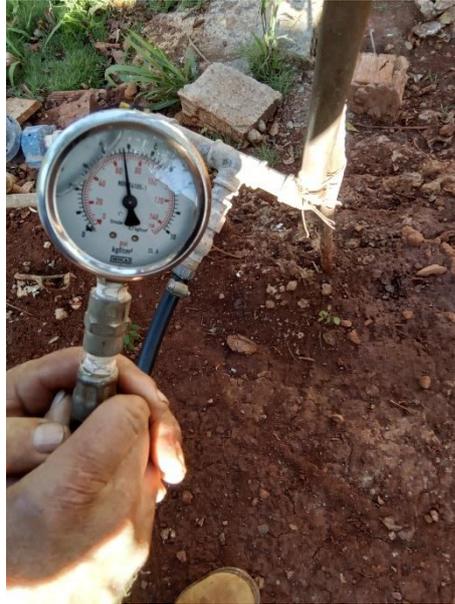
| Pressão no ponto de fornecimento de água em desacordo com os limites mínimo dinâmico (10 mca) e máximo estático (50 mca) | Art 5.4 da NBR 12218/1994 e art 25 da GM/SM 888/2021 | Fotos 103 e 106 | Em até 180 dias |

Foto 103 – P02 - Medição pressão na rede P01 = 68.00 mca

- Instalar VRP nos pontos onde a pressão ultrapassar os valores máximos permitidos;
- Elaborar levantamento para controle de redução de perdas. Apresentar relatório assinado pelo diretor e responsável técnico;
- Elaborar limpeza da rede (pontas). Apresentar relatório fotográfico com datas da realização da limpeza assinado pelo responsável técnico pelo SAAE;
- Trocar hidrômetros com mais de cinco anos de uso (Foto 105);
- Efetuar cortes com regularidade (Foto 108).

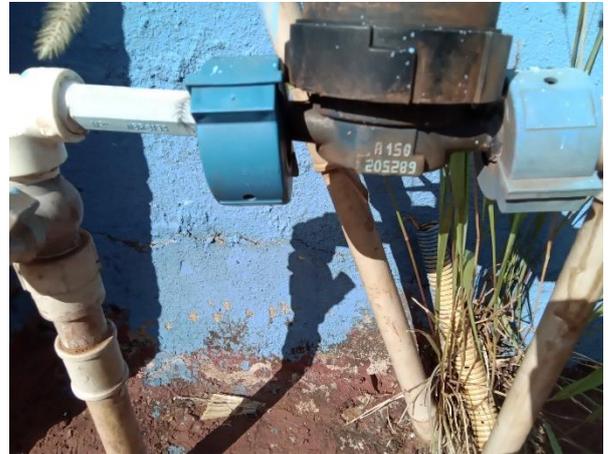
| Hidrômetros com mais de 5 anos | - | Foto 105 | - |

Foto 105 - Identificação hidrômetro P02

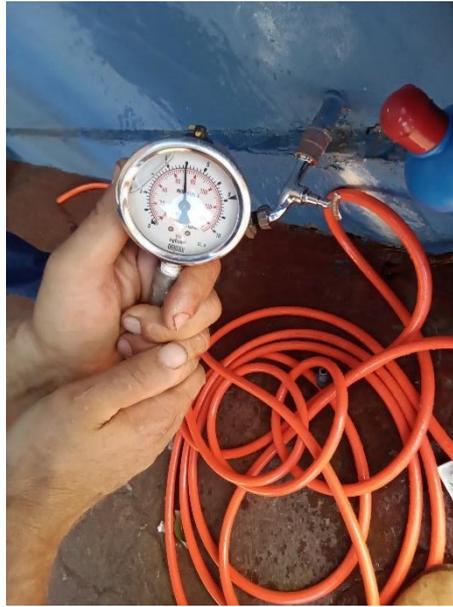
Foto 106 – Hidrômetro P02 – P = 70.00 mca

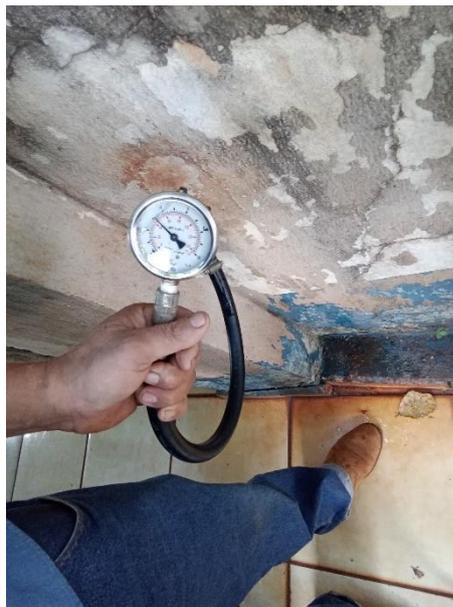
Foto 107 – Hidrômetro P03 – P = 44.00 mca

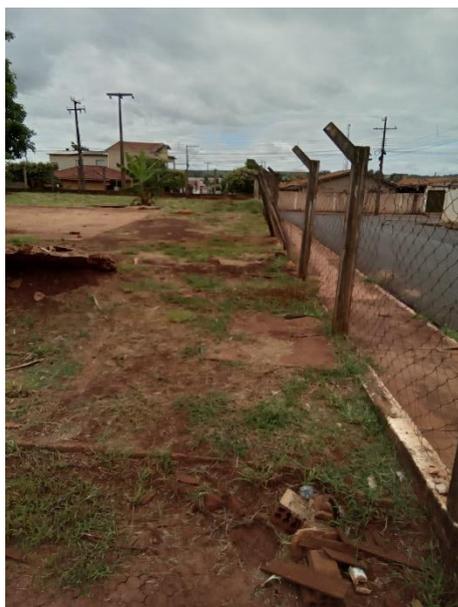
| <b>NÃO CONFORMIDADES</b> | <b>REFERÊNCIA LEGAL</b> | <b>REGISTRO</b> | <b>PRAZO PARA ADEQUAÇÃO</b> |
|--|--|---|---|
| A área não é isolada (perímetro de segurança) | NBR 12.216/1992 | Foto 109 (falta cercamento da sede) | Em até 180 dias |

Foto 109 – Isolamento laboratório sede

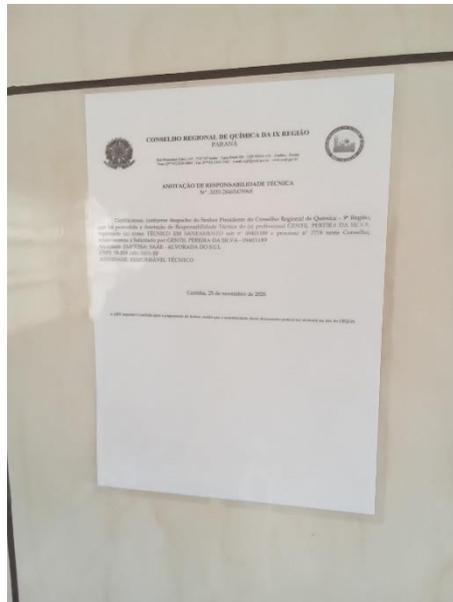
| Sem RRT ou RRT válida | - | Foto 117 | - |

Foto 117 – RRT Responsável técnico vencida (2021)
