RELATÓRIO TÉCNICO DE FISCALIZAÇÃO
Nº 05/2023

Serviço Autônomo de Água e Esgoto
Nova Fátima - SAAE

MARINGÁ - PR
MARÇO/2023

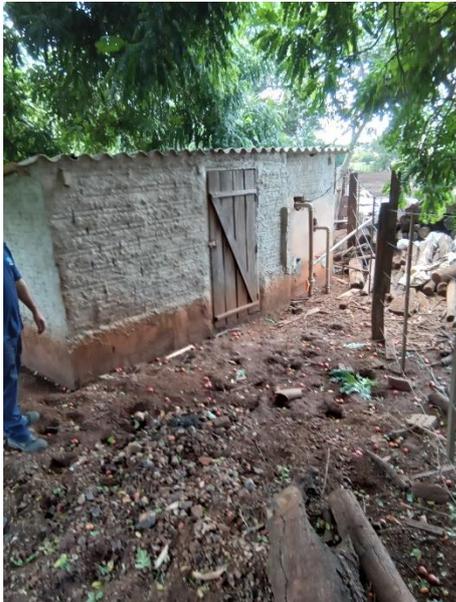
Foto 14 – Captação mina

NÃO CONFORMIDADES	REFERÊNCIA LEGAL	REGISTRO	PRAZO PARA ADEQUAÇÃO
A área não está devidamente cercada	Art. 2º, XI da Lei Federal 11.445/07	Foto 16 (presença de animais)	Em até 180 dias
As instalações não estão em bom estado de conservação?	NBR 5674/1999	Fotos 14, 20 e 22	Em até 180 dias
Ausência de conjunto moto bomba de reserva a disposição	Art. 5.3.2 da NBR 12.214/1992	Não identificado	Em até 180 dias

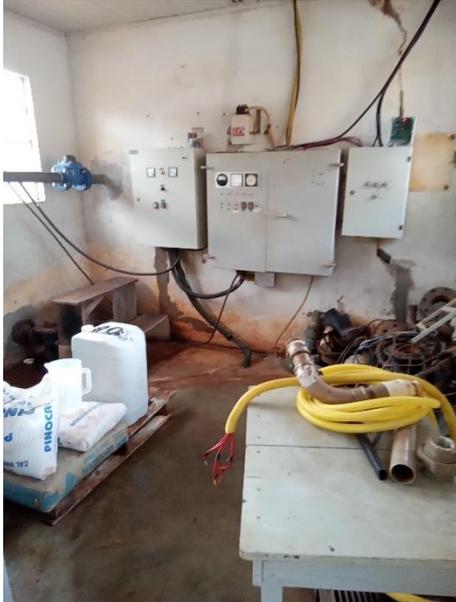
Foto 20 – Quadros de comando mina, poços 1 e 2 Canedo

NÃO CONFORMIDADES	REFERÊNCIA LEGAL	REGISTRO	PRAZO PARA ADEQUAÇÃO
A área não está devidamente cercada	Art. 2º, XI da Lei Federal 11.445/07	Foto 13	Em até 180 dias
As instalações não estão em bom estado de conservação?	NBR 5674/1999	Foto 13	Em até 180 dias
Ausência de conjunto moto bomba de reserva a disposição	Art. 5.3.2 da NBR 12.214/1992	Não identificado	Em até 180 dias
Ausência de extintor	Art. 10.9 da NR 10, art 23.1 da NR 23 e Art 5.2.1.1 da NPT 021/2014 do Corpo de Bombeiros do Paraná	Foto 20	Imediato
Ausência de identificação da área (conforme outorga IAT)	Art. 2º, XI da Lei Federal 11.445/07	Foto 13	Imediato
Ausência de tomada de água para coleta de água bruta	Art. 4.2 da NBR 12.212/1992	Não identificado	Imediato
Ausência de monitoramento dos parâmetros de qualidade de água	Portaria GM/SM 5/2017 alterada pela GM/SM 888/2021	Anexo 04 (falta de análises microbiológicas)	Imediato
As instalações elétricas não são adequadas	NBR 5410/1997 e NBR 5410/1997	Fotos 20, 23 e 24	Em até 180 dias

As instalações elétricas não estão em bom estado de conservação	NBR 5410/1997 e NBR 5410/1997	Fotos 20, 23 e 24	Em até 180 dias
Inexistência de registros das manutenções realizadas no quadro e demais itens pertencentes a parte elétrica	NBR 5419/2001 e NBR 5410/1997	Não identificado	Imediato
Inexistência de diagrama unifilar atualizado no quadro com especificações do sistema de aterramento	Art 10.2.3 da NR10 e art 6.4 da NBR 5419/2001	Foto 24	Em até 180 dias
As instalações não estão em bom estado de conservação.	NBR 5674/1999	Fotos 13, 20, 23 e 24	Em até 180 dias
Falta de registros de manutenções na casa de comando	NBR 15.575/2021	Não identificado	Em até 180 dias

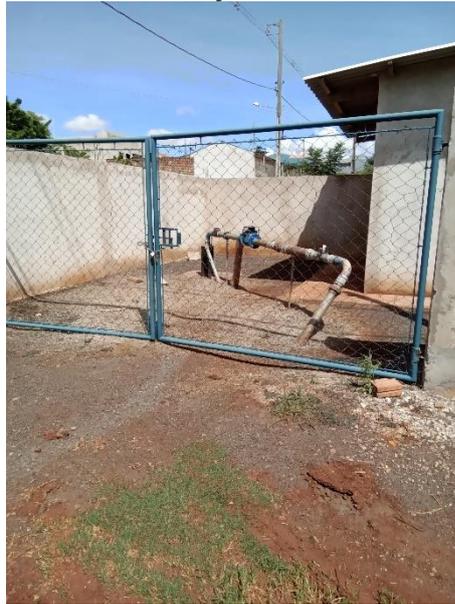
Foto 25 – Poço Maria Xavier

Ausência de extintor	Art. 10.9 da NR 10, art 23.1 da NR 23 e Art 5.2.1.1 da NPT 021/2014 do Corpo de Bombeiros do Paraná	Foto 26	Imediato
Ausência de identificação da área (conforme outorga IAT)	Art. 2º, XI da Lei Federal 11.445/07	Foto 25	Imediato
Ausência de tomada de água para coleta de água bruta	Art. 4.2 da NBR 12.212/1992	Não identificado	Imediato
As instalações elétricas não são adequadas	NBR 5410/1997 e NBR 5410/1997	Falta aterramento	Em até 180 dias
Inexistência de diagrama unifilar atualizado no quadro com especificações do sistema de aterramento	Art 10.2.3 da NR10 e art 6.4 da NBR 5419/2001	Foto 28	Em até 180 dias
Falta de registros de manutenções na casa de comando	NBR 15.575/2021	Não identificado	Em até 180 dias
Inexistência de Relatório Operacional	Item 3.1.3 Manual de Fiscalização ORCIPAR	Não identificado	Em até 180 dias
Ausência de medição de nível	Art 4.2 da NBR da NBR 12.212/1992	Não identificado	Em até 180 dias

A espessura da laje de proteção é inferior a 15 cm	NBR 12.244/2006	Foto 25	Em até 180 dias
Inexistência de bomba reserva à disposição	NBR 12.212/1992	Não identificado	Em até 240 dias
Não é realizada limpeza periódica do poço	NBR 12.212/1992	Não identificado	Imediato

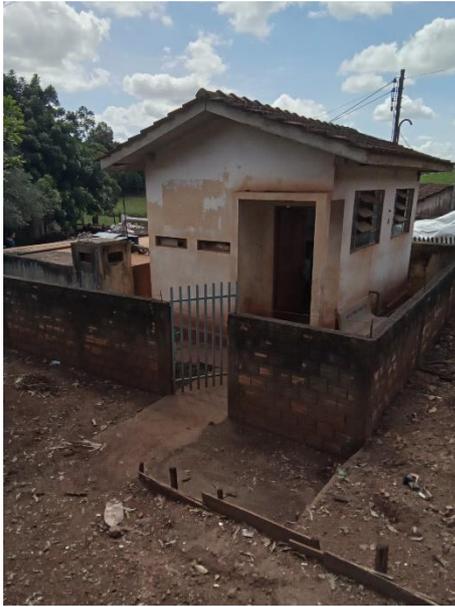
Foto 44 – Falta de identificação na elevatória Foto 45 – Conjunto motobomba elevatória

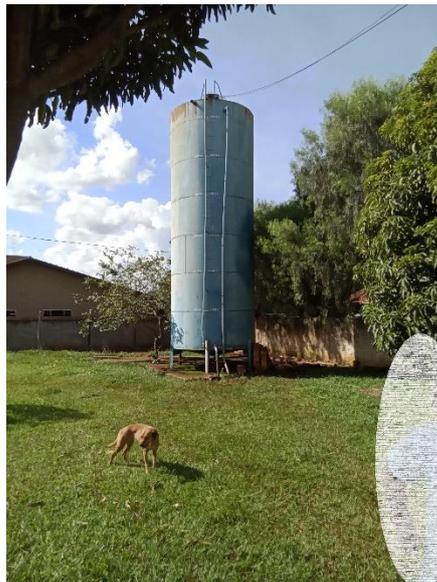
Limpeza e desinfecção não é feita adequadamente	Art. 5.1 da Anbr 15527/2007	Não identificado	Em até 180 dias
Reservatório não está em boas condições	NBR 12217/1994	Foto 71 e 72	Em até 180 dias
Não há macromedição (saída e/ou entrada)	Art. 5.7 da NBR 12217/1994	Não identificado	Em até 240 dias
Presença de animais no local	-	Foto 66	-

Foto 66 – Presença de animais no REL e RENT central

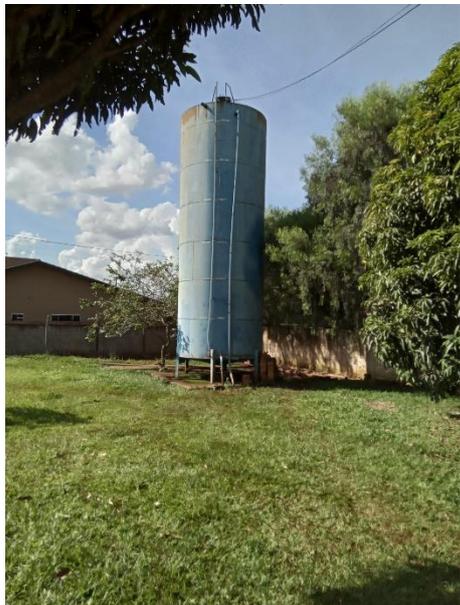
Foto 67 – REL central

NÃO CONFORMIDADES	REFERÊNCIA LEGAL	REGISTRO	PRAZO PARA ADEQUAÇÃO
A área não é sinalizada (identificando a finalidade)	Art. 2º da Lei Federal 11.445/07	Fotos 65 e 67	Em até 180 dias

Existência de locais sem guarda-corpos ou escadas ou em situação inadequada	Art. 5.16 da NBR 12217/1994	Foto 67	Imediato
Instalações não estão dentro das normas de segurança (escada/guarda corpo)	Art 5.16 da NBR 12217/1994	Foto 67	Imediato
Aberturas de inspeção não estão adequadamente fechadas	Art 5.13 da NBR 12217/1994	Não identificado	Imediato
Reservatório sem tampas de inspeção em boas condições	Art. 5.13 da NBR 12217/1994	Não identificado	Imediato
Instalação hidráulica não é adequada e não está em boas condições	NBR 12217/1994	Não identificado	Imediato
Não há medidor de nível. Não é feito acompanhamento e anotação	Art. 5.15.1 da NBR 12217/1994	Não identificado	Imediato
Limpeza e desinfecção não é feita adequadamente	Art. 5.1 da Anbr 15527/2007	Não identificado	Em até 180 dias
Reservatório não está em boas condições	NBR 12217/1994	Foto 67	Em até 180 dias
Inexistência de para-raios em reservatórios elevados	Art. 5.16.7 da NBR 12217/1994	Foto 67	Em até 180 dias

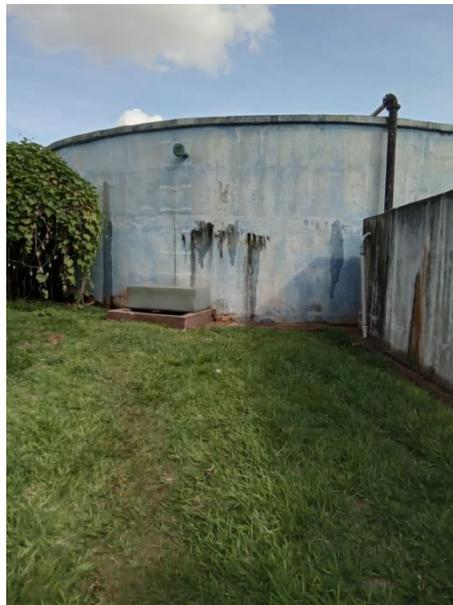
Foto 68 – RAP central

NÃO CONFORMIDADES	REFERÊNCIA LEGAL	REGISTRO	PRAZO PARA ADEQUAÇÃO
A área não é sinalizada (identificando a finalidade)	Art. 2º da Lei Federal 11.445/07	Fotos 65 e 68	Em até 180 dias
Existência de vazamentos aparentes	Art. 2º, XI da Lei Federal 11.445/07	Foto 68	Em até 180 dias
Instalações não estão dentro das normas de segurança (escada/guarda corpo)	Art 5.16 da NBR 12217/1994	Foto 69	Imediato
Aberturas de inspeção não estão adequadamente fechadas	Art 5.13 da NBR 12217/1994	Não identificado	Imediato
Reservatório sem tampas de inspeção em boas condições	Art. 5.13 da NBR 12217/1994	Não identificado	Imediato
Inexistência de telas de proteção contra entrada de insetos e pequenos animais nas tubulações de ventilação	Art. 5.14 da NBR 12217/1994	Não identificado	Imediato
Ventilação está inadequada	Art. 5.14 da NBR 12217/1994	Não identificado	Em até 180 dias
Instalação hidráulica não é adequada e não está em boas condições	NBR 12217/1994	Não identificado	Imediato

Não há medidor de nível. Não é feito acompanhamento e anotação	Art. 5.15.1 da NBR 12217/1994	Não identificado	Imediato
Limpeza e desinfecção não é feita adequadamente	Art. 5.1 da Anbr 15527/2007	Não identificado	Em até 180 dias
Reservatório não está em boas condições	NBR 12217/1994	Fotos 68, 69 e 70	Em até 180 dias
Não há macromedição (saída e/ou entrada)	Art. 5.7 da NBR 12217/1994	Não identificado	Em até 240 dias

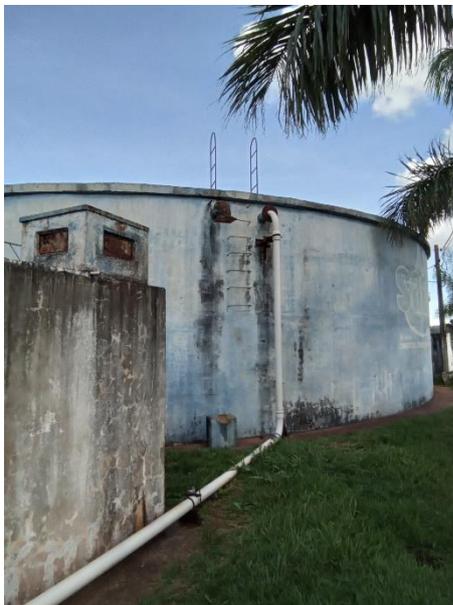
Foto 69 – Escada RAP central

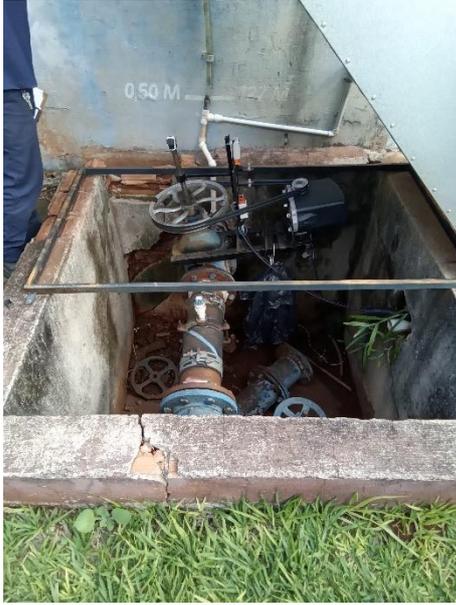
Foto 70 – Recalque RAP central

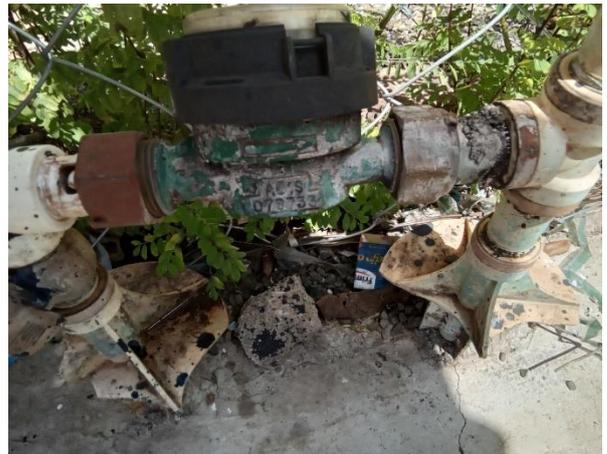
NÃO CONFORMIDADES	REFERÊNCIA LEGAL	REGISTRO	PRAZO PARA ADEQUAÇÃO
Não há cadastro técnico / projeto	NBR 12218/1994	Não identificado	Em até 240 dias
Não há válvulas de manobra para setorização	NBR 12218/1994	Não identificado	Em até 240 dias
Não há válvulas de descarga nas pontas de rede	Art. 5.10 da NBR 12218/1994	Não identificado (serviços precisam ser finalizados)	Em até 240 dias
Sem limpeza e desinfecção da rede (deve ser com laudo)	NBR 12218/1994 e GM/SM 888/2021	Não identificado	Imediato
Não há controle de redução de perdas	Lei 14.026/2022	Não identificado	Em até 365 dias
Pressão no ponto de fornecimento de água em desacordo com os limites mínimo dinâmico (10 mca) e máximo estático (50 mca)	Art 5.4 da NBR 12218/1994 e art 25 da GM/SM 888/2021	Foto 76	Em até 180 dias
Hidrômetros com mais de cinco anos de uso	-	Fotos 75 e 78	-
Inadimplência	-	Foto 81	-

Foto 75 - Identificação hidrômetro P01 (2001)

- Instalar boosters para aumentar pressão na rede onde a mesma for inferior a 10 mca;
- Elaborar levantamento para controle de redução de perdas. Apresentar relatório assinado pelo diretor e responsável técnico;
- Elaborar limpeza da rede (pontas). Apresentar relatório fotográfico com datas da realização da limpeza assinado pelo responsável técnico pelo SAAE;
- Trocar hidrômetros com mais de cinco anos de uso (Fotos 75 e 78);
- Efetuar cortes com regularidade (Foto 81).

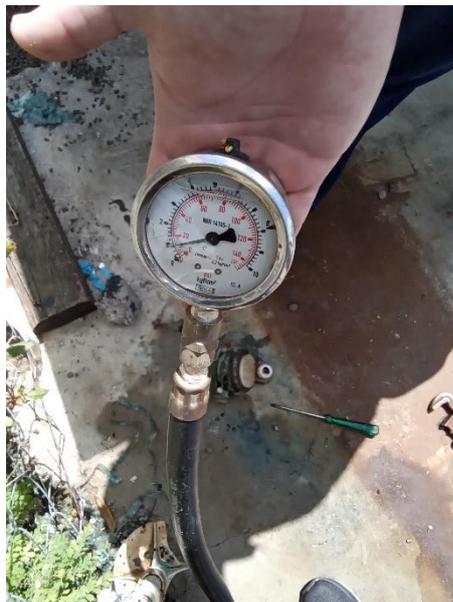
Foto 76 – P02 - Medição pressão na rede P01 = 10.00 mca

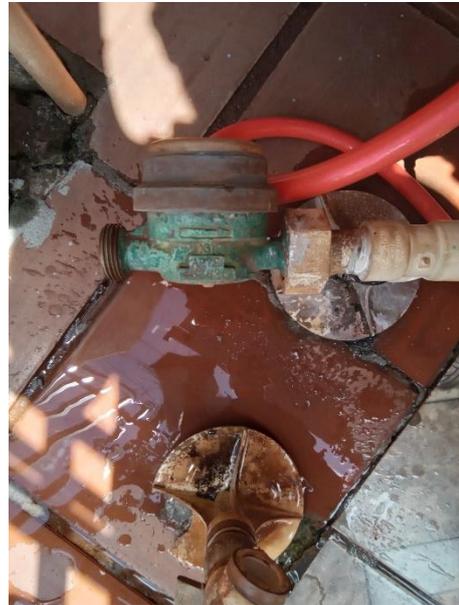
Foto 78 - Identificação hidrômetro P02 (1997)

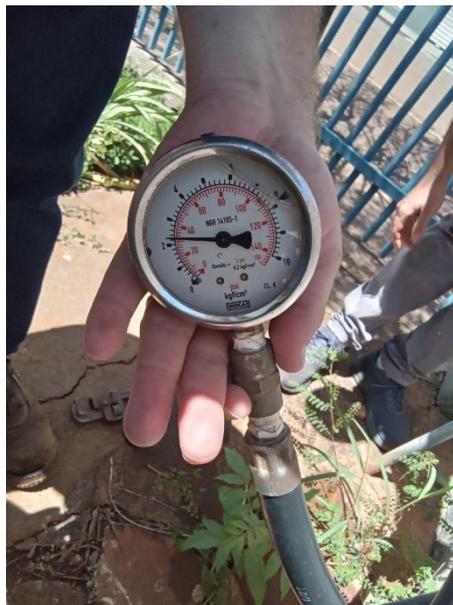
Foto 80 – Hidrômetro P03 – P = 44.00 mca

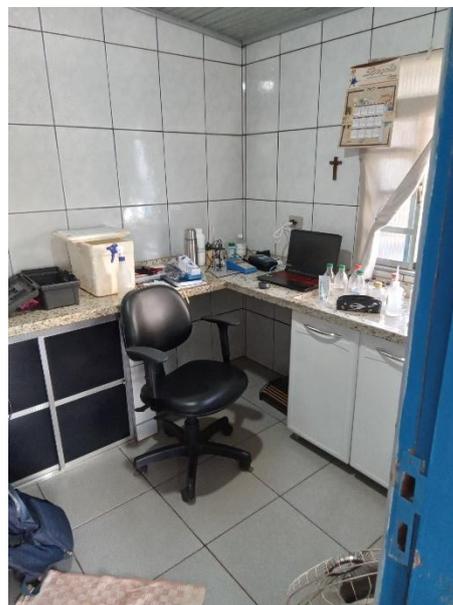
Foto 83 – Laboratório (sede)

NÃO CONFORMIDADES	REFERÊNCIA LEGAL	REGISTRO	PRAZO PARA ADEQUAÇÃO
O laboratório não segue NBR ISO/IEC 17025	NBR ISO/IEC 17025?	Não identificado	Em até 180 dias
Ausência de chuveiros de emergência	Art. 5.18.3 da NBR 13035/1993 e Art. 5.21.4 da NBR 12216/1992 e	Não identificado	Imediato
Produtos químicos estão fora do prazo de validade	Art. 2º, XI da Lei Federal 11.445/07	Foto 88	Imediato
Ausência de manutenção, limpeza, conservação e segurança	Normas e procedimentos técnicos pertinentes	Foto 83	Imediato

Condições inadequadas de higiene e limpeza do laboratório	NBR 13035/1993 e Art. 5.20 da NBR 12216/1992	Foto 83	Imediato
A aferição dos equipamentos não está vigente	Portaria GM/SM 5/2017 alterada pela GM/SM 888/2021	Não identificado	Imediato
Não existem fardamentos e EPIs (luva, avental, etc.) adequados para uso dos funcionários	NR 15 e Art. 5.18.4 da NBR 13035/1993	Não identificado luvas	Imediato
Não há papel toalha	Normas e procedimentos técnicos pertinentes	Não identificado	Imediato
Resíduos químicos não tem destinação adequada	Normas e procedimentos técnicos pertinentes	Não identificado	Imediato
LAUDOS DE ANÁLISES	REFERÊNCIA LEGAL	REGISTRO	PRAZO PARA ADEQUAÇÃO
Não há plano de amostragem	Portaria GM/SM 5/2017 alterada pela GM/SM 888/2021	Anexo 06 (não separado corretamente por sistema)	Imediato
Análises de água da saída do tratamento não estão adequadas	Portaria GM/SM 5/2017 alterada pela GM/SM 888/2021	Anexos 3, 4 e 6 (nitrito)	Imediato

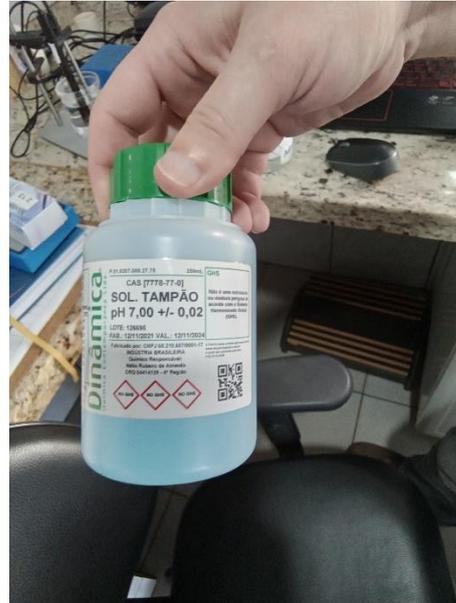
Foto 87 – Produto químico – solução tampão
(Vencimento 12/11/2024)
