**RELATÓRIO TÉCNICO DE
FISCALIZAÇÃO 19/2022
SEMAE – SECRETARIA
MUNICIPAL DE ÁGUA E
ESGOTO**

**Secretaria Municipal de Água e Esgoto
Mercedes - SEMAE**

**MARINGÁ - PR
NOVEMBRO/2022**

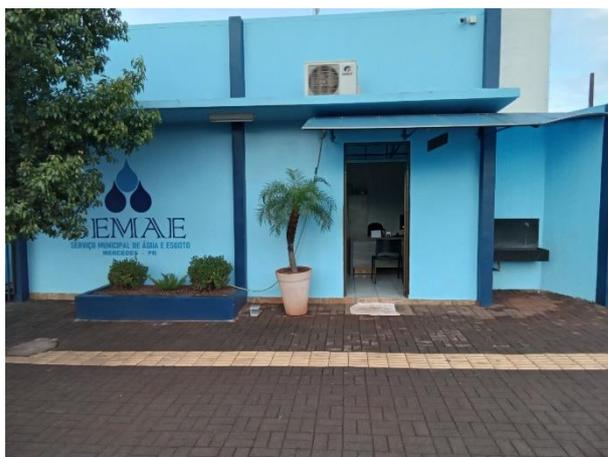
Foto 1 – Fachada SEMAE

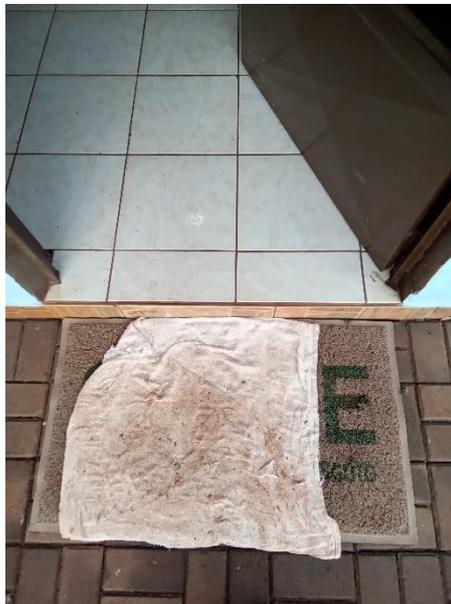
Não fornecer ao usuário a declaração anual de débitos	Art. 1º da Lei Federal nº 12.007/2009		Em até 90 dias
Não dispor de estrutura adequada de atendimento aos usuários	Art. 5º, caput, X da Lei Federal nº 13.460/2017	Foto 06 e sem bwc para PNE's	Em até 180 dias
Não dar publicidade da tabela de preços públicos	Art. 6º, caput, VI da Lei Federal nº 13.460/2017	Sem publicação no site ou mural	Imediato
Não realizar aferição de hidrômetros	Conforme regulamento aplicável ao prestador		Em até 90 dias
Não oferecer opções de datas de vencimento da fatura	Conforme regulamento aplicável ao prestador		Em até 90 dias
Não disponibilizar Código de Defesa do Consumidor dos serviços no atendimento ao usuário	Art. 1º da Lei Federal nº 12.291/2010		Imediato
Não disponibilizar ao ORCISPAR relatório contendo informações sobre o número de reclamações, agrupadas mensalmente por motivo	Art. 15, caput, I do Decreto Federal nº 7.217/2010		Em até 90 dias

Foto 06 – Desnível entrada atendimento

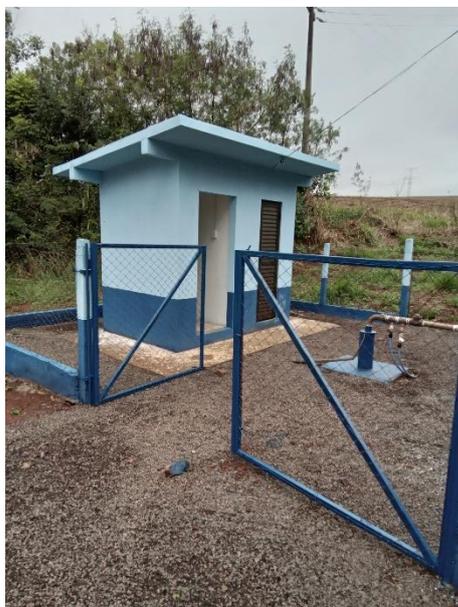
Foto 12 – Identificação e cercamento Foto 13 – Poço Novo Rio do Sul

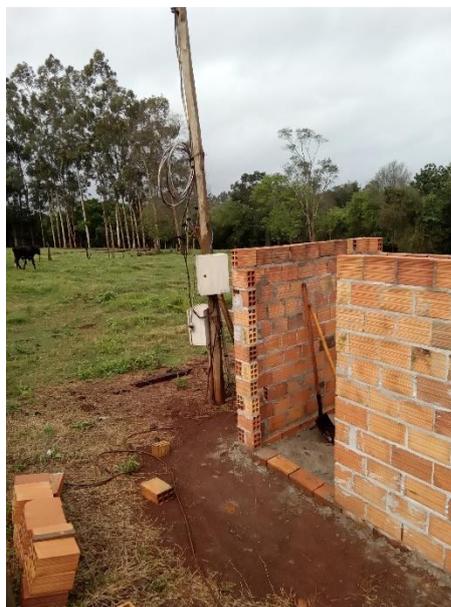
MANANCIAL SUBTERRÂNEO	REFERÊNCIA LEGAL	REGISTRO	PRAZO PARA ADEQUAÇÃO
A área não está devidamente cercada	Art. 2º, XI da Lei Federal 11.445/07	Foto 19	Em até 180 dias
Ausência de identificação da área (conforme outorga IAT)	Art. 2º, XI da Lei Federal 11.445/07	Foto 20	Imediato
Ausência de tomada de água para coleta de água bruta	Art. 4.2 da NBR 12.212/1992		Imediato
Ausência de monitoramento dos parâmetros de qualidade de água	Portaria GM/SM 5/2017 alterada pela GM/SM 888/2021	Anexo 02 *Falta análises semestrais do primeiro semestre	Imediato
As instalações elétricas não são adequadas	NBR 5410/1997 e NBR 5410/1997	IDR	Em até 180 dias
Inexistência de registros das manutenções realizadas no quadro e demais itens pertencentes a parte elétrica	NBR 5419/2001 e NBR 5410/1997		Imediato

Inexistência de diagrama unifilar atualizado no quadro com especificações do sistema de aterramento	Art 10.2.3 da NR10 e art 6.4 da NBR 5419/2001		Em até 180 dias
Falta de registros de manutenções na casa de comando	NBR 15.575/2021		Em até 180 dias
Inexistência de Relatório Operacional	Item 3.1.3 Manual de Fiscalização ORCIPAR		Em até 180 dias
Ausência de medição de nível	Art 4.2 da NBR da NBR 12.212/1992		Em até 180 dias
Existência potenciais fontes de contaminação próximo a captação	Lei Estadual 12.726/1999	Foto 19	Imediato
Não é realizada limpeza periódica do poço	NBR 12.212/1992		Imediato
Existem animais habitando ou transitando na área	Normas e procedimentos técnicos pertinentes	Foto 19	Imediato

Foto 19 – Identificação e isolamento poço Forquilha

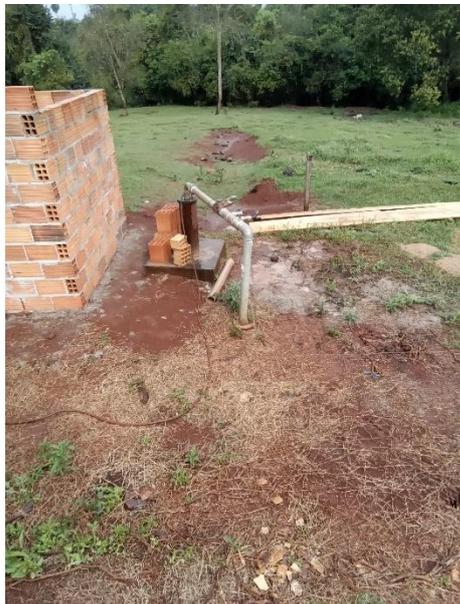
Foto 20 – Poço Forquilha

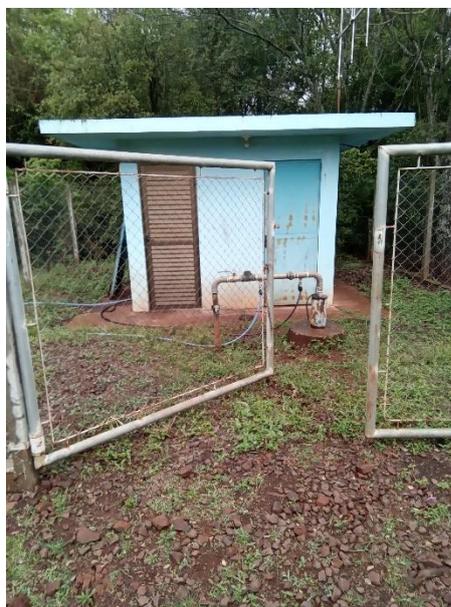
MANANCIAL SUBTERRÂNEO	REFERÊNCIA LEGAL	REGISTRO	PRAZO PARA ADEQUAÇÃO
Ausência de extintor	Art. 10.9 da NR 10, art 23.1 da NR 23 e Art 5.2.1.1 da NPT 021/2014 do Corpo de Bombeiros do Paraná		Imediato
Ausência de identificação da área (conforme outorga IAT)	Art. 2º, XI da Lei Federal 11.445/07	Foto 21	Imediato
Ausência de monitoramento dos parâmetros de qualidade de água	Portaria GM/SM 5/2017 alterada pela GM/SM 888/2021	semestrais segundo semestres	Imediato
Ausência de macromedidor	Art 4.2 da NBR da NBR 12.212/1992		Em até 240 dias
As instalações elétricas não são adequadas	NBR 5410/1997 e NBR 5410/1997	IDR	Em até 180 dias

Foto 21 – Identificação e isolamento poço Linha Gruta

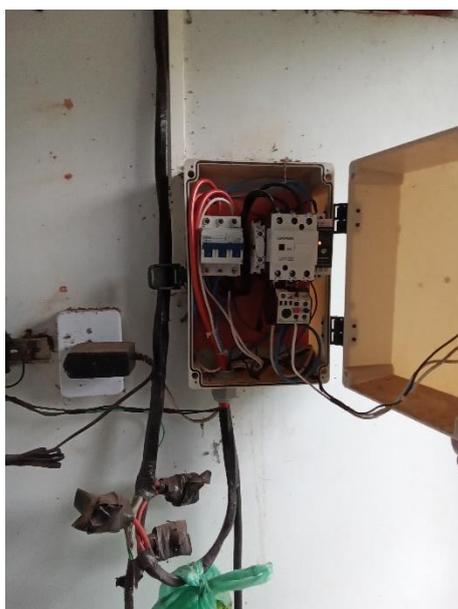
As instalações elétricas não estão em bom estado de conservação	NBR 5410/1997 e NBR 5410/1997	Foto 24	Em até 180 dias
Inexistência de registros das manutenções realizadas no quadro e demais itens pertencentes a parte elétrica	NBR 5419/2001 e NBR 5410/1997		Imediato
Inexistência de diagrama unifilar atualizado no quadro com especificações do sistema de aterramento	Art 10.2.3 da NR10 e art 6.4 da NBR 5419/2001		Em até 180 dias
As instalações não estão em bom estado de conservação.	NBR 5674/1999	Foto 22	Em até 180 dias
Inexistência de Relatório Operacional	Item 3.1.3 Manual de Fiscalização ORCIPAR		Em até 180 dias
Ausência de medição de nível	Art 4.2 da NBR da NBR 12.212/1992		Em até 180 dias
Inexistência de horímetro em funcionamento	NBR 12.212/1992	Foto 23	Em até 180 dias
Inexistência de bomba reserva à disposição	NBR 12.212/1992		Em até 240 dias
Não é realizada limpeza periódica do poço	NBR 12.212/1992		Imediato

Foto 24 – Frente do quadro energia Linha Gruta

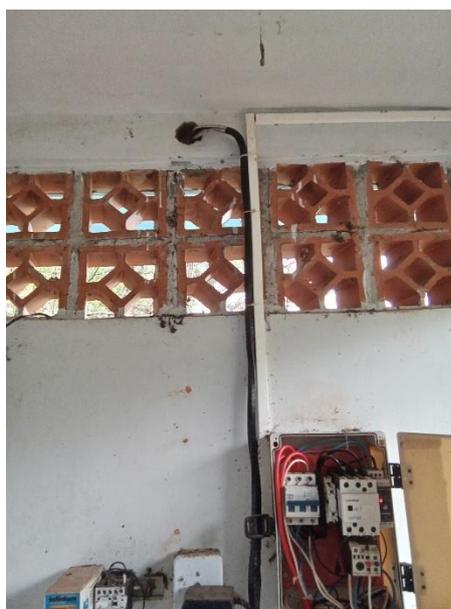
Foto 25 – Sem tela de proteção casa de comando poço Linha Gruta

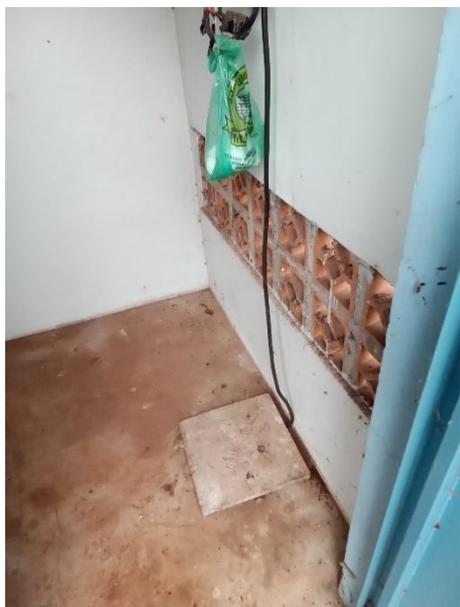
Foto 26 – Manutenção e limpeza casa de comando poço Linha Gruta

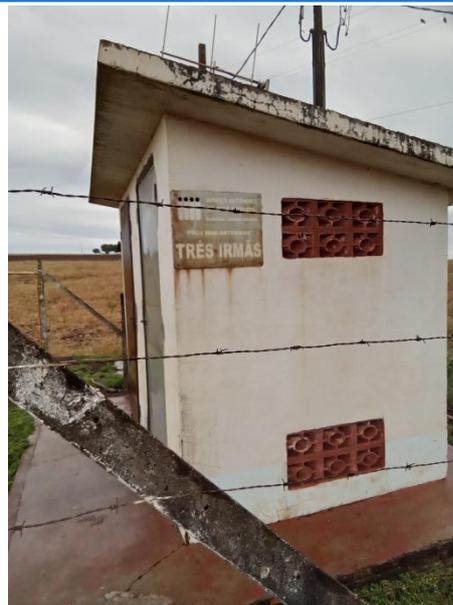
NÃO CONFORMIDADES	REFERÊNCIA LEGAL	REGISTRO	PRAZO PARA ADEQUAÇÃO
Ausência de extintor	Art. 10.9 da NR 10, art 23.1 da NR 23 e Art 5.2.1.1 da NPT 021/2014 do Corpo de Bombeiros do Paraná	Foto 36	Imediato
Ausência de macromedidor	Art 4.2 da NBR da NBR 12.212/1992		Em até 240 dias
As instalações elétricas não são adequadas	NBR 5410/1997 e NBR 5410/1997	Foto 36	Em até 180 dias

As instalações elétricas não estão em bom estado de conservação	NBR 5410/1997 e NBR 5410/1997	Foto 36	Em até 180 dias
Inexistência de registros das manutenções realizadas no quadro e demais itens pertencentes a parte elétrica	NBR 5419/2001 e NBR 5410/1997		Imediato
Inexistência de registros das manutenções realizadas no quadro e demais itens pertencentes a parte elétrica	NBR 5419/2001 e NBR 5410/1997		Imediato
Inexistência de diagrama unifilar atualizado no quadro com especificações do sistema de aterramento	Art 10.2.3 da NR10 e art 6.4 da NBR 5419/2001	Foto 36	Em até 180 dias
As instalações não estão em bom estado de conservação.	NBR 5674/1999		Em até 180 dias
Falta de registros de manutenções na casa de comando	NBR 15.575/2021		Em até 180 dias
Inexistência de Relatório Operacional	Item 3.1.3 Manual de Fiscalização ORCIPAR		Em até 180 dias
Ausência de medição de nível	Art 4.2 da NBR da NBR 12.212/1992		Em até 180 dias

Foto 36 – Casa de comando poço Três Irmãs

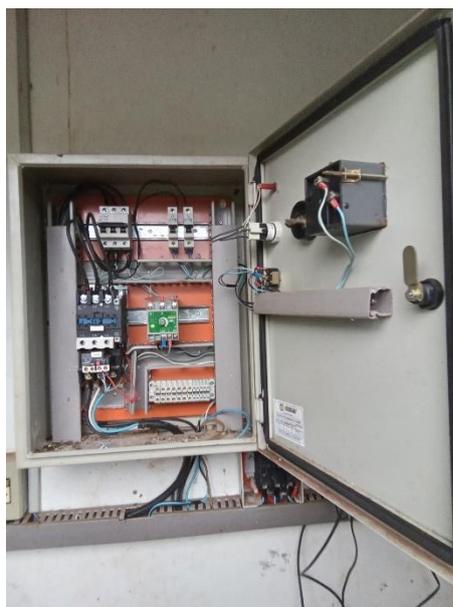
Foto 42 – Falta de manutenção poço Nova Iguaçu

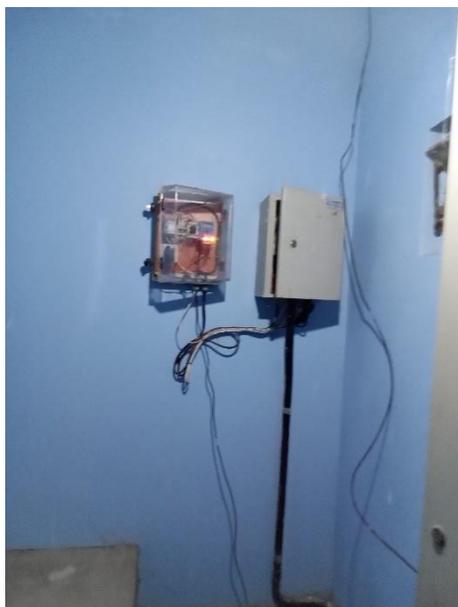
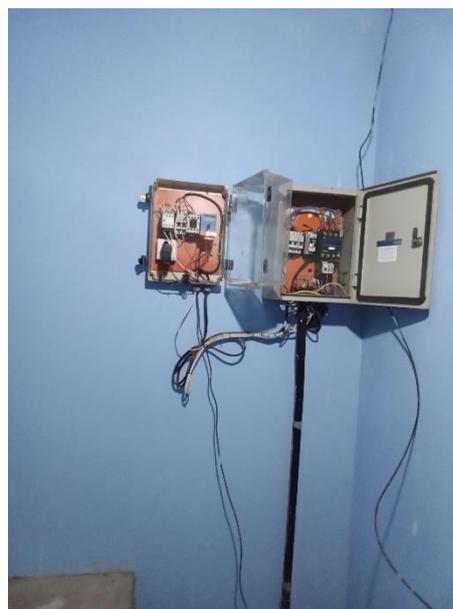
Foto 48 – Isolamento poço São Marcos danificado

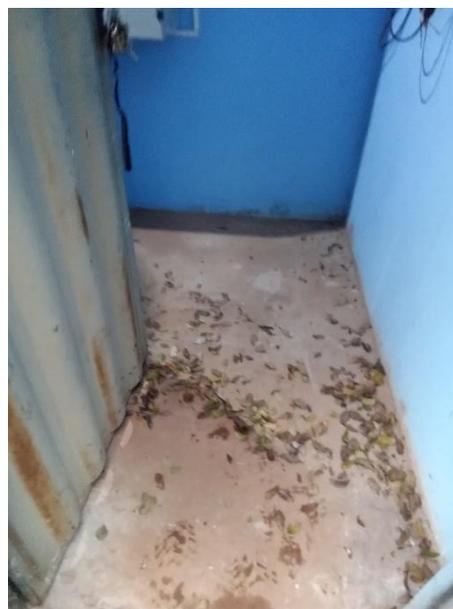
Foto 50 – Vazamentos aparentes tubulação poço São Marcos

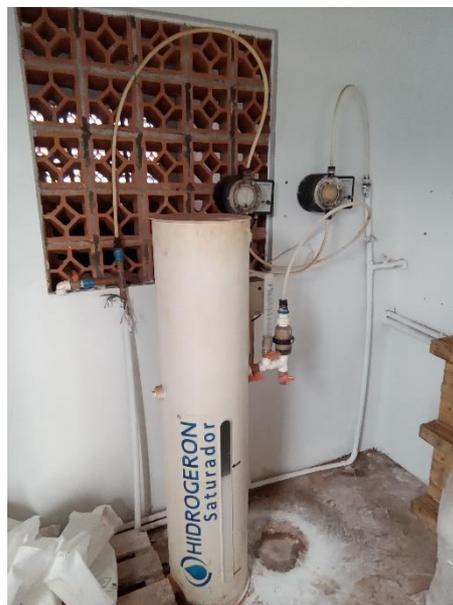
NÃO CONFORMIDADES	REFERÊNCIA LEGAL	REGISTRO	PRAZO PARA ADEQUAÇÃO
A área não é sinalizada (identificando a finalidade)	Art, 2º, XI da Lei Federal 11.445/07		Imediato
Ausência de manutenção, limpeza, conservação e segurança	Normas e procedimentos técnicos pertinentes	Foto 54	Imediato
Inexistência de Relatório Operacional	Item 3.1.3 Manual de Fiscalização ORCISPAR		Imediato

Foto 54 – UTA Novo Rio do Sul

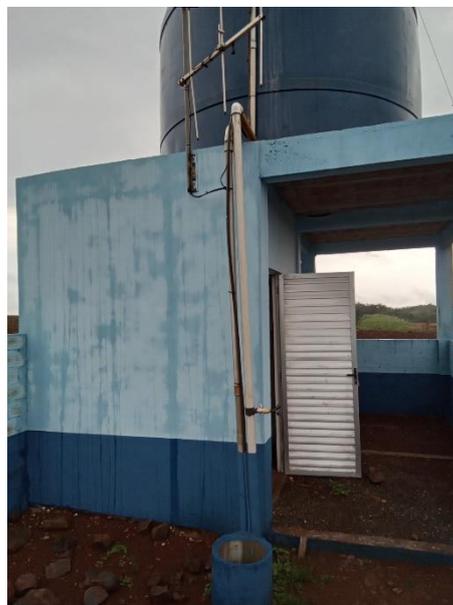
Ausência de manutenção, limpeza, conservação e segurança	Normas e procedimentos técnicos pertinentes	Foto 56 (tela mosqueteiro e pintura ou revestimento cerâmico chão/parede)	Imediato
Inexistência de Relatório Operacional	Item 3.1.3 Manual de Fiscalização ORCISPAR		Imediato

Foto 56 – UTA Novo Horizonte

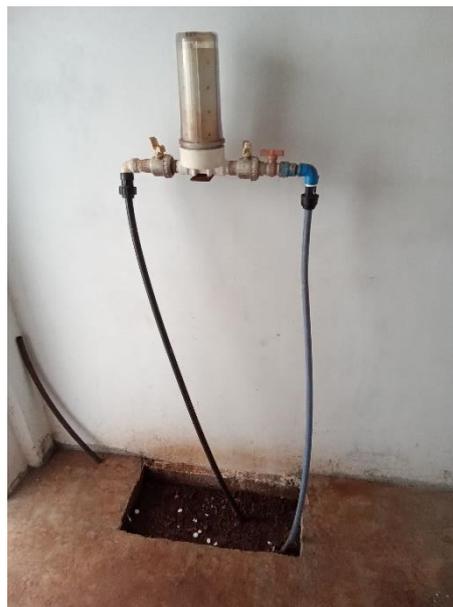
Foto 58 – UTA Linha Gruta

NÃO CONFORMIDADES	REFERÊNCIA LEGAL	REGISTRO	PRAZO PARA ADEQUAÇÃO
A área não é sinalizada (identificando a finalidade)	Art, 2º, XI da Lei Federal 11.445/07		Imediato
Ausência de manutenção, limpeza, conservação e segurança	Normas e procedimentos técnicos pertinentes	Fotos 58, 59 e 60 (tela mosqueteiro e pintura ou revestimento cerâmico chão/parede)	Imediato
Inexistência de Relatório Operacional	Item 3.1.3 Manual de Fiscalização ORCISPAR		Imediato

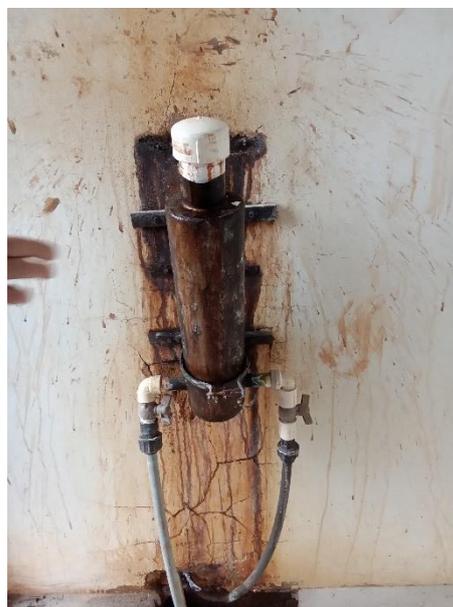
Foto 60 – Falta de tela mosquiteira abertura
UTA Linha Gruta

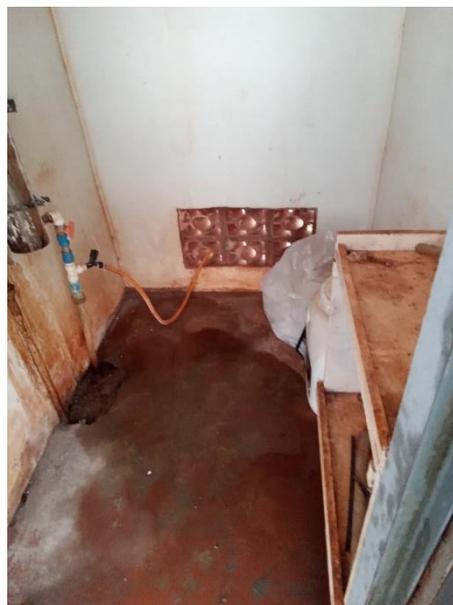
NÃO CONFORMIDADES	REFERÊNCIA LEGAL	REGISTRO	PRAZO PARA ADEQUAÇÃO
A área não é sinalizada (identificando a finalidade)	Art, 2º, XI da Lei Federal 11.445/07		Imediato
As condições de limpeza não são boas	Normas e procedimentos técnicos pertinentes	Foto 69	Imediato

Foto 69 – Limpeza e depósito de materiais
UTA Guaçu

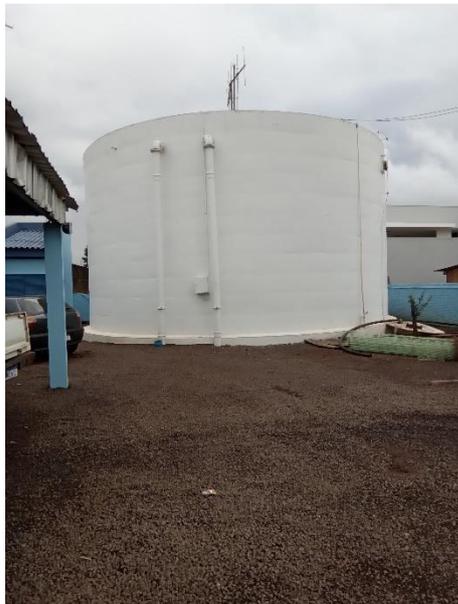
NÃO CONFORMIDADES	REFERÊNCIA LEGAL	REGISTRO	PRAZO PARA ADEQUAÇÃO
A área não é sinalizada (identificando a finalidade)	Art. 2º da Lei Federal 11.445/07	Foto 75	Em até 180 dias

Foto 75 – REL sede

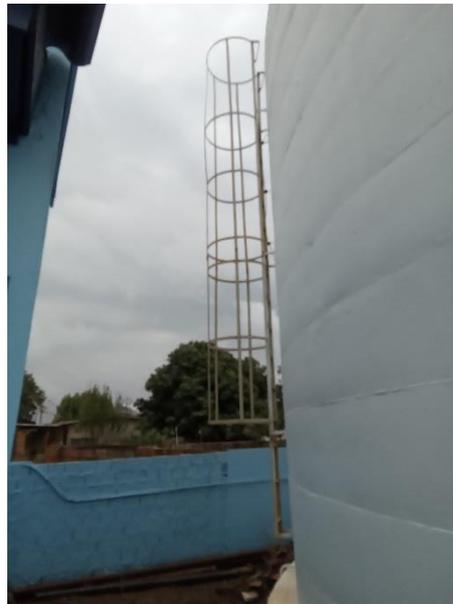
NÃO CONFORMIDADES	REFERÊNCIA LEGAL	REGISTRO	PRAZO PARA ADEQUAÇÃO
A área não é sinalizada (identificando a finalidade)	Art. 2º da Lei Federal 11.445/07	Foto 76	Em até 180 dias
Não há macromedição (saída e/ou entrada)	Art. 5.7 da NBR 12217/1994		Em até 240 dias

Foto 76 – Reservatório enterrado Sanga Mineira

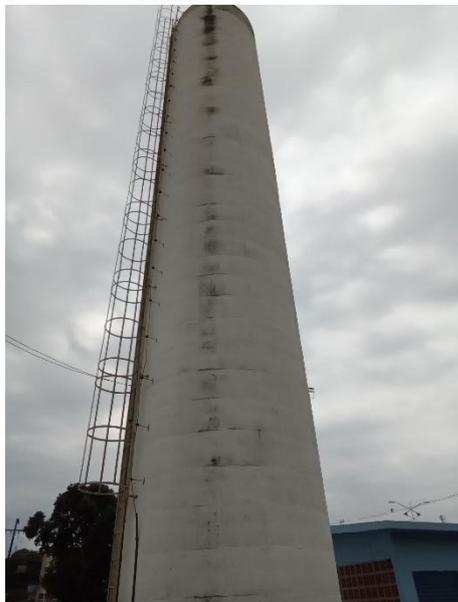
NÃO CONFORMIDADES	REFERÊNCIA LEGAL	REGISTRO	PRAZO PARA ADEQUAÇÃO
A área não é isolada (perímetro de segurança)	Art. 5.16.8 da NBR 12217/1994	Foto 77	Em até 180 dias
A área não é sinalizada (identificando a finalidade)	Art. 2º da Lei Federal 11.445/07	Foto 77	Em até 180 dias
Existência de vazamentos aparentes	Art. 2º, XI da Lei Federal 11.445/07		Em até 180 dias
Existência de locais sem guarda-corpos ou escadas ou em situação inadequada	Art. 5.16 da NBR 12217/1994	Foto 77	Imediato
Instalações não estão dentro das normas de segurança (escada/guarda corpo)	Art 5.16 da NBR 12217/1994	Foto 77	Imediato
Não há medidor de nível. Não é feito acompanhamento e anotação	Art. 5.15.1 da NBR 12217/1994		Imediato
Não há macromedição (saída e/ou entrada)	Art. 5.7 da NBR 12217/1994		Em até 240 dias

Foto 77 – REL Forquilha

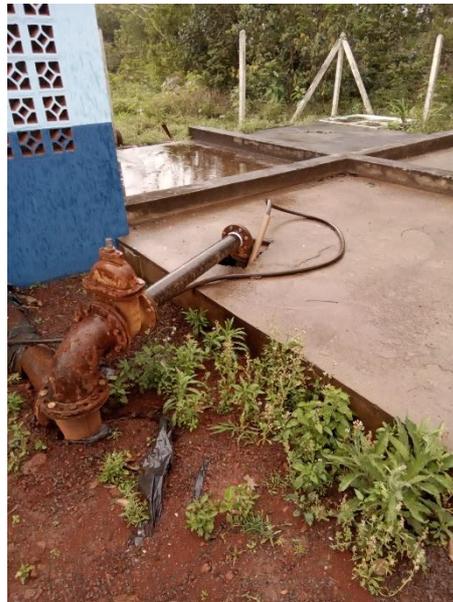
NÃO CONFORMIDADES	REFERÊNCIA LEGAL	REGISTRO	PRAZO PARA ADEQUAÇÃO
A área não é isolada (perímetro de segurança)	Art. 5.16.8 da NBR 12217/1994	Foto 78	Em até 180 dias
A área não é sinalizada (identificando a finalidade)	Art. 2º da Lei Federal 11.445/07	Foto 78	Em até 180 dias
Não há medidor de nível. Não é feito acompanhamento e anotação	Art. 5.15.1 da NBR 12217/1994		Imediato
Não há macromedição (saída e/ou entrada)	Art. 5.7 da NBR 12217/1994		Em até 240 dias

Foto 78 – RAP Linha Gruta

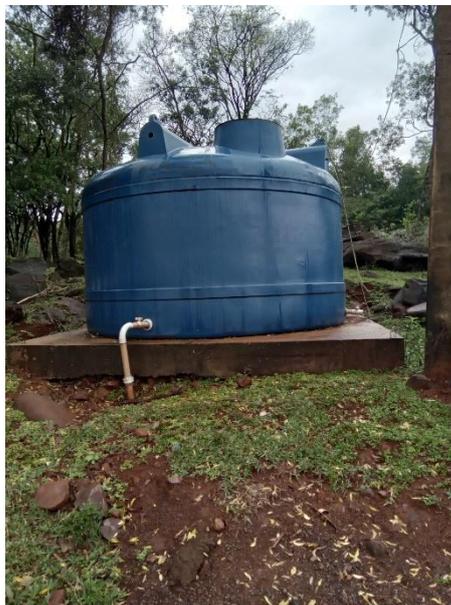
Foto 80 – RAP 01 Três Irmãs

NÃO CONFORMIDADES	REFERÊNCIA LEGAL	REGISTRO	PRAZO PARA ADEQUAÇÃO
A área não é isolada (perímetro de segurança)	Art. 5.16.8 da NBR 12217/1994	Fotos 80 e 81	Em até 180 dias
A área não é sinalizada (identificando a finalidade)	Art. 2º da Lei Federal 11.445/07	Fotos 80 e 81	Em até 180 dias
Não há medidor de nível. Não é feito acompanhamento e anotação	Art. 5.15.1 da NBR 12217/1994		Imediato
Não há macromedição (saída e/ou entrada)	Art. 5.7 da NBR 12217/1994		Em até 240 dias

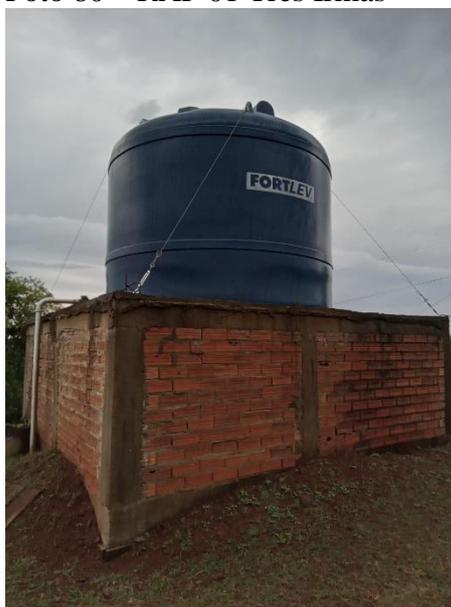
Foto 82 – RAP Arroio Guaçu

NÃO CONFORMIDADES	REFERÊNCIA LEGAL	REGISTRO	PRAZO PARA ADEQUAÇÃO
A área não é isolada (perímetro de segurança)	Art. 5.16.8 da NBR 12217/1994	Foto 82	Em até 180 dias
A área não é sinalizada (identificando a finalidade)	Art. 2º da Lei Federal 11.445/07	Foto 82	Em até 180 dias
Não há macromedição (saída e/ou entrada)	Art. 5.7 da NBR 12217/1994		Em até 240 dias

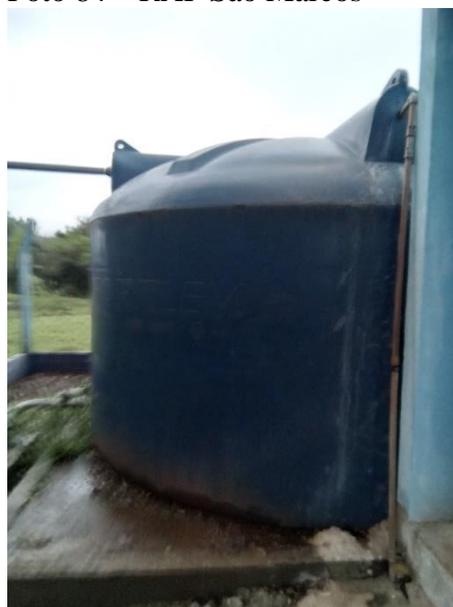
Foto 85 – REL Belmonte

NÃO CONFORMIDADES	REFERÊNCIA LEGAL	REGISTRO	PRAZO PARA ADEQUAÇÃO
A área não é isolada (perímetro de segurança)	Art. 5.16.8 da NBR 12217/1994	Foto 85	Em até 180 dias
A área não é sinalizada (identificando a finalidade)	Art. 2º da Lei Federal 11.445/07	Foto 85	Em até 180 dias
Não há medidor de nível. Não é feito acompanhamento e anotação	Art. 5.15.1 da NBR 12217/1994		Imediato

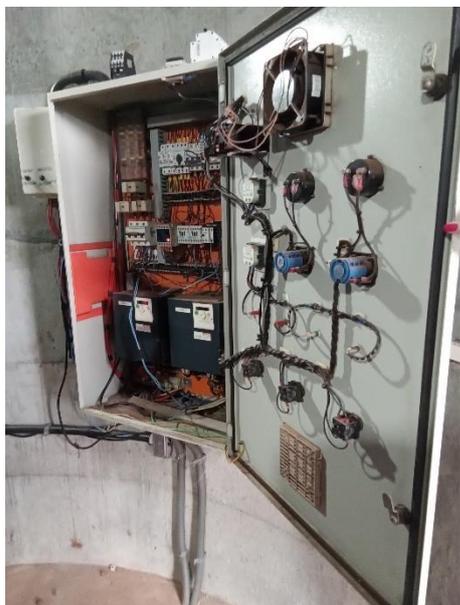
Foto 88 – Quadro de energia elevatória sede

NÃO CONFORMIDADES	REFERÊNCIA LEGAL	REGISTRO	PRAZO PARA ADEQUAÇÃO
A área não é sinalizada (identificando seu uso para abastecimento público e nome)	Art. 2º, XI da Lei Federal 11.445/07		Em até 180 dias
Inexistência de registros das manutenções realizadas no quadro e demais itens pertencentes a parte elétrica	NBR 5419/2001 e NBR 5410/1997		Imediato
Inexistência de diagrama unifilar atualizado no quadro com especificações do sistema de aterramento	Art. 10.2.3 da NR10 e art 6.4 da NBR 5419/2001	Foto 88	Em até 180 dias

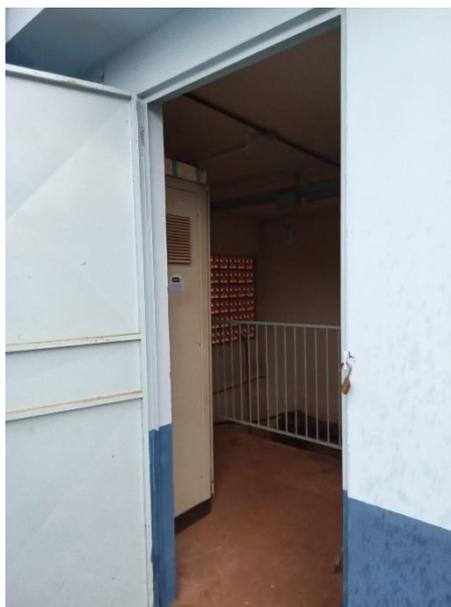
Foto 89 – Casa de comando elevatória Sanga Mineira

NÃO CONFORMIDADES	REFERÊNCIA LEGAL	REGISTRO	PRAZO PARA ADEQUAÇÃO
A área não é sinalizada (identificando seu uso para abastecimento público e nome)	Art. 2º, XI da Lei Federal 11.445/07	Foto 89	Em até 180 dias
Os equipamentos não estão em bom estado de conservação	Normas e procedimentos técnicos pertinentes	Foto 89	Em até 180 dias
Inexistência de registros das manutenções realizadas no quadro e demais itens pertencentes a parte elétrica	NBR 5419/2001 e NBR 5410/1997		Imediato
Inexistência de diagrama unifilar atualizado no quadro com especificações do sistema de aterramento	Art. 10.2.3 da NR10 e art 6.4 da NBR 5419/2001	Foto 92	Em até 180 dias
Ausência de extintor	Art. 10.9 da NR 10, art. 23.1 da NR 23 e Art 5.2.1.1 da NPT 021/2014 do Corpo de Bombeiros do Paraná		Imediato
Sistema não automatizado	Normas e procedimentos técnicos pertinentes		Em até 365 dias
O sistema não é operado à distância	Normas e procedimentos técnicos pertinentes		Em até 365 dias

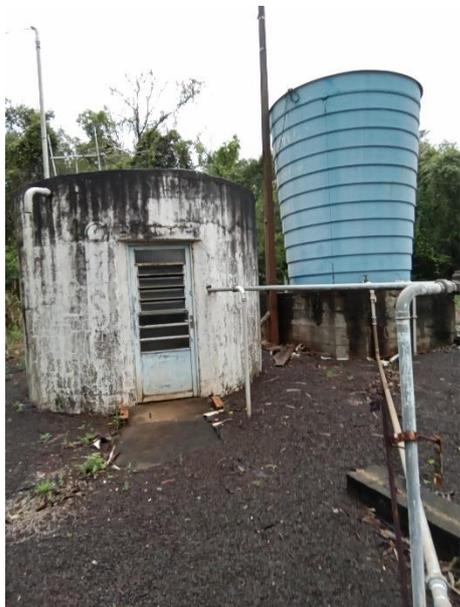
Foto 94 – Acesso casa de comando elevatória Sanga Alegre

Inexistência de registros de manutenções na casa de comando	NBR 15.575/2021		Em até 180 dias
Ausência de manutenção, limpeza, conservação e segurança	Normas e procedimentos técnicos pertinentes	Fotos 94 e 95	Imediato
Inexistência de Relatório Operacional	Item 3.1.3 Manual de Fiscalização ORCISPAR		Imediato
Inexistência de horímetro em funcionamento	NBR 12.212/1992		Em até 180 dias
Sistema não automatizado	Normas e procedimentos técnicos pertinentes		Em até 365 dias
O sistema não é operado à distância	Normas e procedimentos técnicos pertinentes		Em até 365 dias

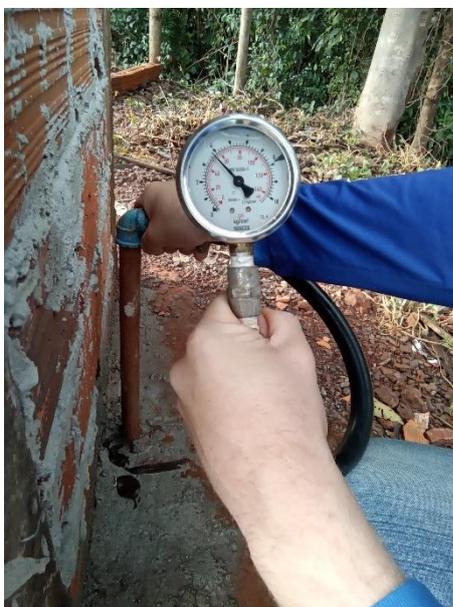
REDE DE DISTRIBUIÇÃO	REFERÊNCIA LEGAL	REGISTRO	PRAZO PARA ADEQUAÇÃO
Não há cadastro técnico / projeto	NBR 12218/1994	*Não foi apresentado projeto	Em até 240 dias
Não há válvulas de manobra para setorização	NBR 12218/1994	*Não foi apresentado projeto	Em até 240 dias
Sem limpeza e desinfecção da rede (deve ser com laudo)	NBR 12218/1994 e GM/SM 888/2021		Imediato
Não há controle de redução de perdas	Lei 14.026/2022		Em até 365 dias
Pressão no ponto de fornecimento de água em desacordo com os limites mínimo dinâmico (10 mca) e máximo estático (50 mca)	Art 5.4 da NBR 12218/1994 e art 25 da GM/SM 888/2021	Fotos 103 e 104	Em até 180 dias

Foto 103 – Medição pressão na rede P02 = 54 mca

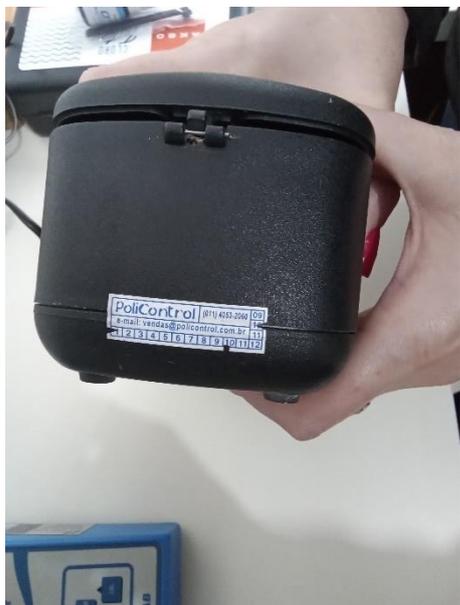
NBR 12216/1992		
A aferição dos equipamentos não está vigente	Portaria GM/SM 5/2017 alterada pela GM/SM 888/2021	Foto 110	Imediato
LAUDOS DE ANÁLISES	REFERÊNCIA LEGAL	REGISTRO	PRAZO PARA ADEQUAÇÃO
O Plano de Amostragem não está sendo executado conforme elaborado pelo responsável técnico	Portaria GM/SM 5/2017 alterada pela GM/SM 888/2021	*Anexos 03 e 04	Imediato
CONTROLE	REFERÊNCIA LEGAL	REGISTRO	PRAZO PARA ADEQUAÇÃO
Não foi realizado o monitoramento da água bruta na captação, conforme o plano de amostragem estabelecido pela legislação	Portaria GM/SM 5/2017 alterada pela GM/SM 888/2021	*Anexos 03 e 04	Imediato
A quantidade de amostras dos parâmetros de controle coletadas mensalmente na saída do tratamento não atendem a legislação	Portaria GM/SM 5/2017 alterada pela GM/SM 888/2021	*Anexos 03 e 04 e amostra 9546/2021 (análise cloro)	Imediato
A quantidade de amostras dos parâmetros de controle coletadas mensalmente na rede de distribuição não atendem a legislação	Portaria GM/SM 5/2017 alterada pela GM/SM 888/2021	*Anexos 03 e 04 e amostra 9547/2021 (análise cloro)	Imediato

Foto 110 - Calibração colorímetro 10/2019
