**RELATÓRIO TÉCNICO DE
FISCALIZAÇÃO 30/2022
SAMAE – SERVIÇO AUTÔNOMO
MUNICIPAL DE ÁGUA E ESGOTO**

**Serviço Autônomo Municipal de Água e Esgoto
Ibiporã - SAMAE**

**MARINGÁ - PR
DEZEMBRO/2022**

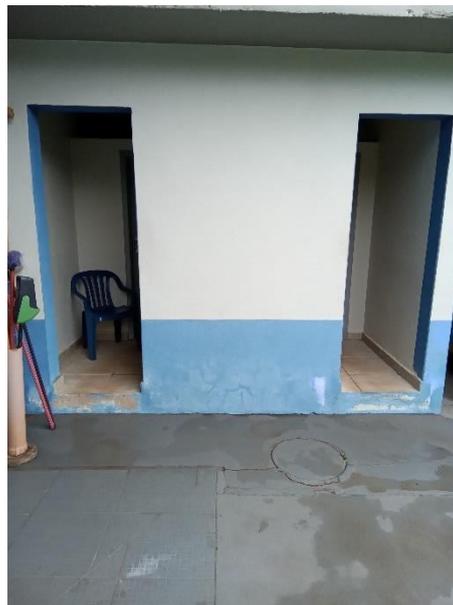
Foto 5 – BWC´s sem acessibilidade

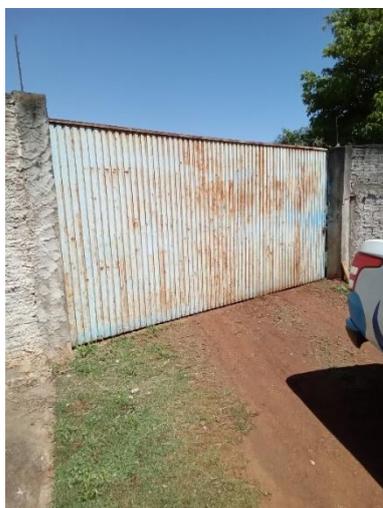
Foto 19 – Falta de identificação da área

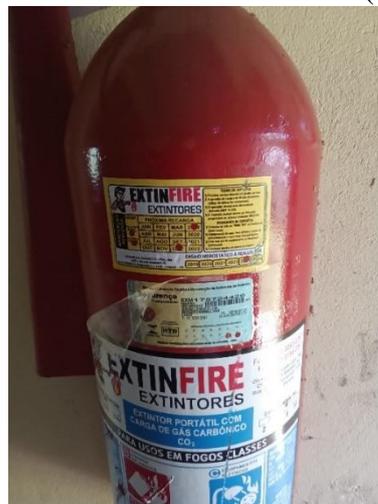
NÃO CONFORMIDADES	REFERÊNCIA LEGAL	REGISTRO	PRAZO PARA ADEQUAÇÃO
Extintor de incêndio fora da validade	Art. 10.9 da NR 10, art 23.1 da NR 23 e Art 5.2.1.1 da NPT 021/2014 do Corpo de Bombeiros do Paraná	Foto 20	Imediato
Ausência de identificação da área (conforme outorga IAT)	Art. 2º, XI da Lei Federal 11.445/07	Foto 19	Imediato
As instalações elétricas não são adequadas	NBR 5410/1997 e NBR 5410/1997	Sistema de refrigeração do quadro inadequado	Em até 180 dias
Inexistência de registros das manutenções realizadas no quadro e demais itens pertencentes a parte elétrica	NBR 5419/2001 e NBR 5410/1997	Não identificado	Imediato
Falta de registros de manutenções na casa de comando	NBR 15.575/2021	Não identificado	Em até 180 dias
Ausência de manutenção, limpeza, conservação e segurança	Normas e procedimentos técnicos pertinentes	Fotos 21 e 23	Imediato
Inexistência de Relatório Operacional	Item 3.1.3 Manual de Fiscalização ORCIPAR	Não identificado	Em até 180 dias

Foto 20 – Extintor vencido (dezembro/2019)

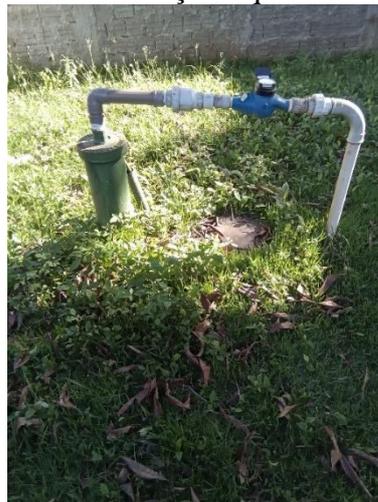
NÃO CONFORMIDADES	REFERÊNCIA LEGAL	REGISTRO	PRAZO PARA ADEQUAÇÃO
Ausência de extintor	Art. 10.9 da NR 10, art 23.1 da NR 23 e Art 5.2.1.1 da NPT 021/2014 do Corpo de Bombeiros do Paraná	Não identificado	Imediato
Ausência de tomada de água para coleta de água bruta	Art. 4.2 da NBR 12.212/1992	Foto 26	Imediato

Ausência de monitoramento dos parâmetros de qualidade de água	Portaria GM/SM 5/2017 alterada pela GM/SM 888/2021		Imediato
As instalações elétricas não são adequadas	NBR 5410/1997 e NBR 5410/1997	Falta aterramento e IDR	Em até 180 dias
Inexistência de registros das manutenções realizadas no quadro e demais itens pertencentes a parte elétrica	NBR 5419/2001 e NBR 5410/1997	Não identificado	Imediato
Inexistência de diagrama unifilar atualizado no quadro com especificações do sistema de aterramento	Art 10.2.3 da NR10 e art 6.4 da NBR 5419/2001	Não identificado	Em até 180 dias
Falta de registros de manutenções na casa de comando	NBR 15.575/2021	Não identificado	Em até 180 dias
Inexistência de Relatório Operacional	Item 3.1.3 Manual de Fiscalização ORCIPAR	Não identificado	Em até 180 dias
Ausência de medição de nível	Art 4.2 da NBR da NBR 12.212/1992	Não identificado - Foto 26	Em até 180 dias
A espessura da laje de proteção é inferior a 15 cm	NBR 12.244/2006	Foto 26	Em até 180 dias

Foto 26 – Poço Taquara do Reino

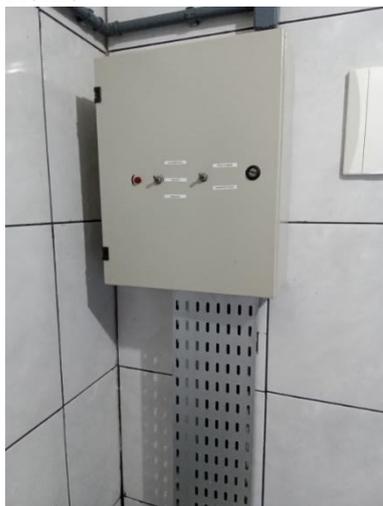
Inexistência de horímetro em funcionamento	NBR 12.212/1992	Foto 27	Em até 180 dias
Inexistência de bomba reserva à disposição	NBR 12.212/1992	Não identificado	Em até 240 dias
Não é realizada limpeza periódica do poço	NBR 12.212/1992	Não identificado	Imediato

Foto 27 – Frente do quadro poço Taquara do Reino

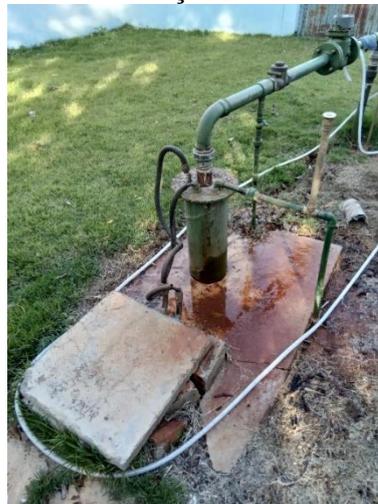
NÃO CONFORMIDADES	REFERÊNCIA LEGAL	REGISTRO	PRAZO PARA ADEQUAÇÃO
As instalações não estão em bom estado de conservação?	NBR 5674/1999	Foto 30	Em até 180 dias
Ausência de extintor	Art. 10.9 da NR 10, art 23.1 da NR 23 e Art 5.2.1.1 da NPT 021/2014 do Corpo de Bombeiros do Paraná	Não identificado	Imediato
Ausência de tomada de água para coleta de água bruta	Art. 4.2 da NBR 12.212/1992	Não identificado	Imediato
Ausência de monitoramento dos parâmetros de qualidade de água	Portaria GM/SM 5/2017 alterada pela GM/SM 888/2021	Não identificado	Imediato

Foto 30 – Poço Vila Rural

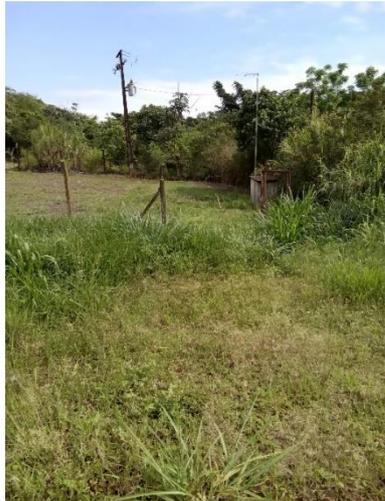
Falta de registros de manutenções na casa de comando	NBR 15.575/2021	Não identificado	Em até 180 dias
Ausência de manutenção, limpeza, conservação e segurança	Normas e procedimentos técnicos pertinentes	Fotos 31 a 34	Imediato
Inexistência de Relatório Operacional	Item 3.1.3 Manual de Fiscalização ORCIPAR	Não identificado	Em até 180 dias
Ausência de medição de nível	Art 4.2 da NBR da NBR 12.212/1992	Foto 32	Em até 180 dias
Inexistência de laje de proteção ao redor do poço	NBR 12.244/2006	Foto 32	Em até 180 dias
As instalações não permitem fácil remoção da bomba para manutenção	Manual de Fiscalização ORCIPAR	Foto 32 - melhorar acesso	Em até 180 dias
Inexistência de horímetro em funcionamento	NBR 12.212/1992	Foto 33	Em até 180 dias
Inexistência de bomba reserva à disposição	NBR 12.212/1992	Não identificado	Em até 240 dias
Não é realizada limpeza periódica do poço	NBR 12.212/1992	Não identificado	Imediato

Foto 31 – Isolamento e acesso poço Itauna 2

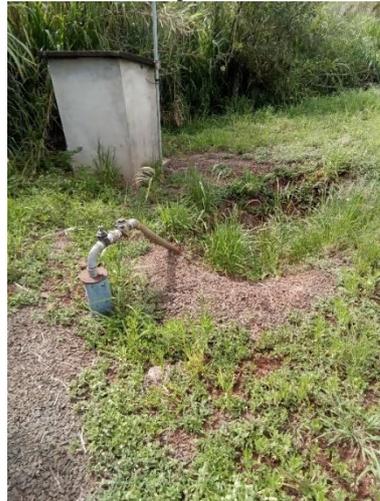
NÃO CONFORMIDADES	REFERÊNCIA LEGAL	REGISTRO	PRAZO PARA ADEQUAÇÃO
Ausência de extintor	Art. 10.9 da NR 10, art 23.1 da NR 23 e Art 5.2.1.1 da NPT 021/2014 do Corpo de Bombeiros do Paraná	Foto 34	Imediato
Ausência de tomada de água para coleta de água bruta	Art. 4.2 da NBR 12.212/1992	Foto 32	Imediato
Ausência de monitoramento dos parâmetros de qualidade de água	Portaria GM/SM 5/2017 alterada pela GM/SM 888/2021	Não identificado	Imediato
Inexistência de registros das manutenções realizadas no quadro e demais itens pertencentes a parte elétrica	NBR 5419/2001 e NBR 5410/1997	Não identificado	Imediato
Inexistência de diagrama unifilar atualizado no quadro com especificações do sistema de aterramento	Art 10.2.3 da NR10 e art 6.4 da NBR 5419/2001	Não identificado	Em até 180 dias
As instalações não estão em bom estado de conservação.	NBR 5674/1999	Foto 34 - Falta aterramento e IDR	Em até 180 dias

Foto 32 – Poço Itauna 2

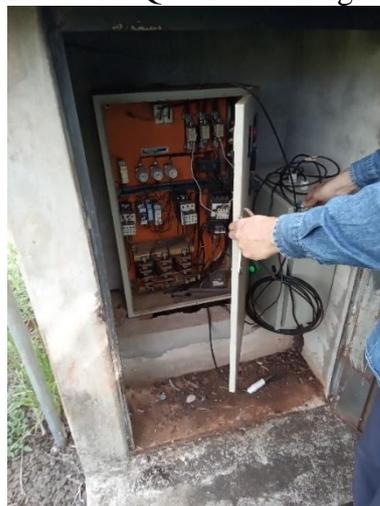
Foto 34 – Quadro de energia poço Itauna 2

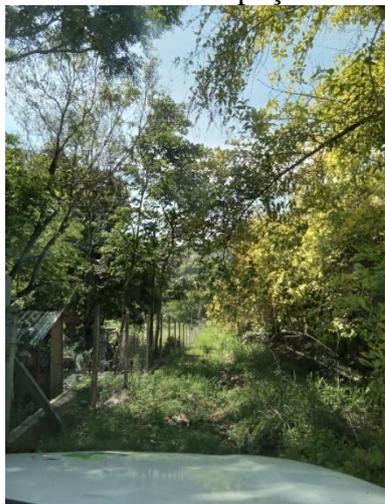
As instalações não estão em bom estado de conservação.	NBR 5674/1999	Fotos 35 a 36	Em até 180 dias
Falta de registros de manutenções na casa de comando	NBR 15.575/2021	Não identificado	Em até 180 dias
Ausência de manutenção, limpeza, conservação e segurança	Normas e procedimentos técnicos pertinentes	Fotos 35 a 36	Imediato
Inexistência de Relatório Operacional	Item 3.1.3 Manual de Fiscalização ORCIPAR	Não identificado	Em até 180 dias
Ausência de medição de nível	Art 4.2 da NBR da NBR 12.212/1992	Foto 36	Em até 180 dias
Inexistência de laje de proteção ao redor do poço	NBR 12.244/2006	Foto 36	Em até 180 dias
As instalações não permitem fácil remoção da bomba para manutenção	Manual de Fiscalização ORCIPAR	Foto 35	Em até 180 dias

Foto 35 – Acesso poço Itauna 1

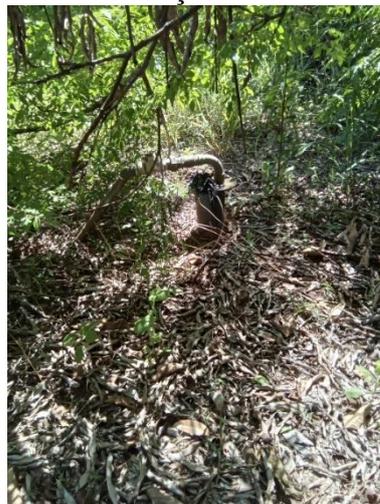
NÃO CONFORMIDADES	REFERÊNCIA LEGAL	REGISTRO	PRAZO PARA ADEQUAÇÃO
A área não está devidamente cercada	Art. 2º, XI da Lei Federal 11.445/07	Foto 36	Em até 180 dias
As instalações não estão em bom estado de conservação?	NBR 5674/1999	Fotos 36 e 37	Em até 180 dias
Ausência de conjunto moto bomba de reserva a disposição	Art. 5.3.2 da NBR 12.214/1992	Não identificado	Em até 180 dias
Ausência de extintor	Art. 10.9 da NR 10, art 23.1 da NR 23 e Art 5.2.1.1 da NPT 021/2014 do Corpo de Bombeiros do Paraná	Não identificado	Imediato

Ausência de identificação da área (conforme outorga IAT)	Art. 2º, XI da Lei Federal 11.445/07	Foto 36	Imediato
Ausência de tomada de água para coleta de água bruta	Art. 4.2 da NBR 12.212/1992	Foto 36	Imediato
Ausência de monitoramento dos parâmetros de qualidade de água	Portaria GM/SM 5/2017 alterada pela GM/SM 888/2021	Não identificado	Imediato
Ausência de macromedidor	Art 4.2 da NBR da NBR 12.212/1992	Não identificado	Em até 240 dias
As instalações elétricas não são adequadas	NBR 5410/1997 e NBR 5410/1997	Não foi possível acessar o quadro	Em até 180 dias
As instalações elétricas não estão em bom estado de conservação	NBR 5410/1997 e NBR 5410/1997	Não foi possível acessar o quadro	Em até 180 dias
Inexistência de registros das manutenções realizadas no quadro e demais itens pertencentes a parte elétrica	NBR 5419/2001 e NBR 5410/1997	Não identificado	Imediato
Inexistência de diagrama unifilar atualizado no quadro com especificações do sistema de aterramento	Art 10.2.3 da NR10 e art 6.4 da NBR 5419/2001	Não foi possível acessar o quadro	Em até 180 dias

Foto 36 – Poço Itauna 1

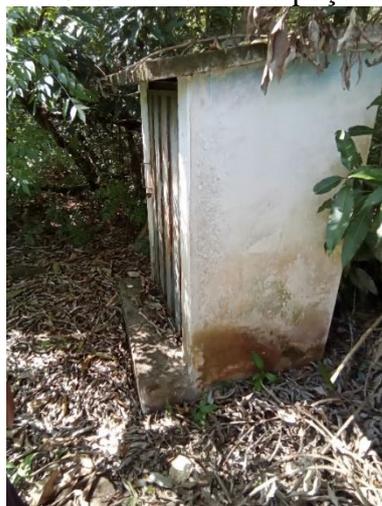
Foto 37 – Casa de comando poço Itauna 1

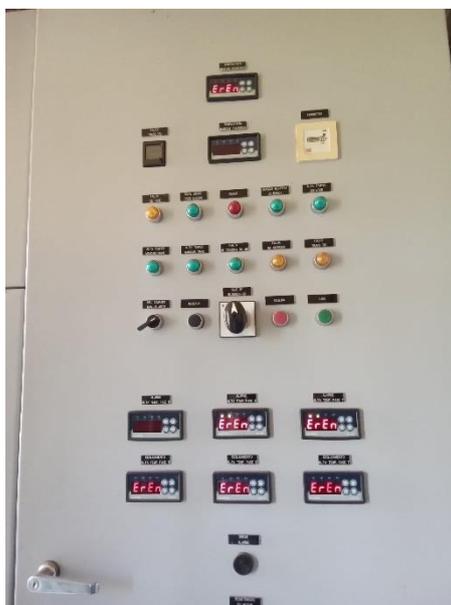
Foto 50 – Frente quadro de comando Elevatória poço 2

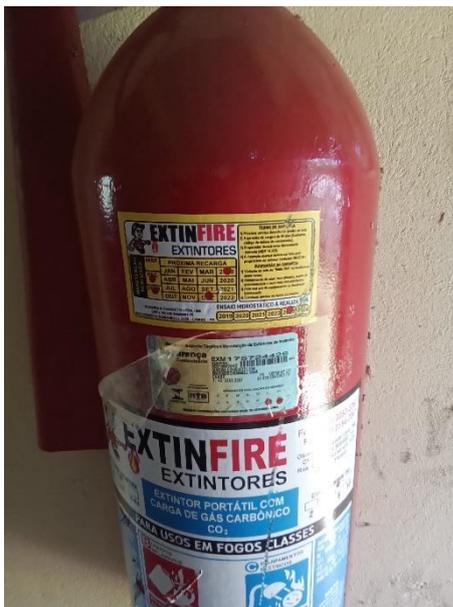
Foto 51 – Extintor vencido (dezembro/2019)

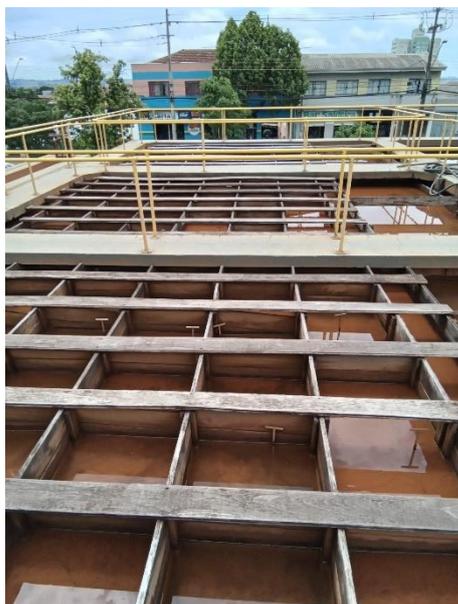
AERAÇÃO			
A área é sinalizada (identificando a finalidade)	Lei Federal 11.445/2007	Não identificado	Imediato
FLOCULAÇÃO			
A área é sinalizada (identificando a finalidade)?	Lei Federal 11.445/2007	Foto 54	Imediato
DECANTAÇÃO			
Qual destinação do lodo retido nos decantadores (verificar aspectos ambientais)?	Art. 5.10.13 da NBR 12216/1992	Não é dado destino correto (sem PGRS)	Em até 180 dias
FILTRAÇÃO

Foto 54 – Flocladores hidráulicos

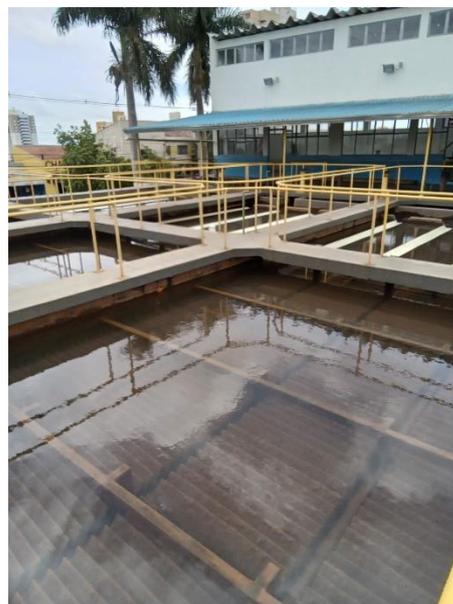
A área é sinalizada (identificando a finalidade)?	Lei Federal 11.445/2007	Foto 55	Imediato
As águas de lavagem dos filtros e descarga de fundo possuem destinação adequada (observar aspectos ambientais)	Art. 5.12 da NBR 12216/1992	Não identificado	Em até 180 dias
Há possibilidade de reuso da água dos filtros	Art. 5.12 da NBR 12216/1992	Não identificado	Em até 180 dias
Qual a frequência de limpeza dos filtros?	Art. 5.12 da NBR 12216/1992	Não informado (sem laudos de limpeza com assinatura do técnico)	Imediato
O material filtrante é repostado ou substituído com frequência?	Art. 5.12 da NBR 12216/1992	Não identificado	Em até 180 dias
A substituição do material filtrante atende às orientações de projeto?	Art. 5.12 da NBR 12216/1992	Não foi possível identificar (sem projeto)	Em até 180 dias
CASA DE QUÍMICA			
Os operadores receberam treinamento para manipulação de produtos químicos	NR 15	Não identificado	Imediato

Foto 55 – Decantadores

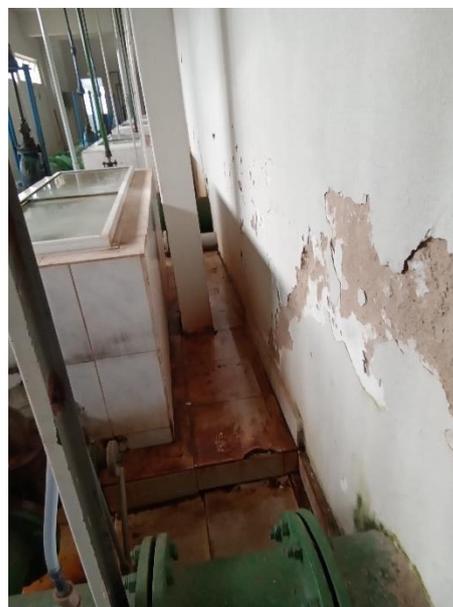
Foto 67 – Necessidade de reparos na edificação

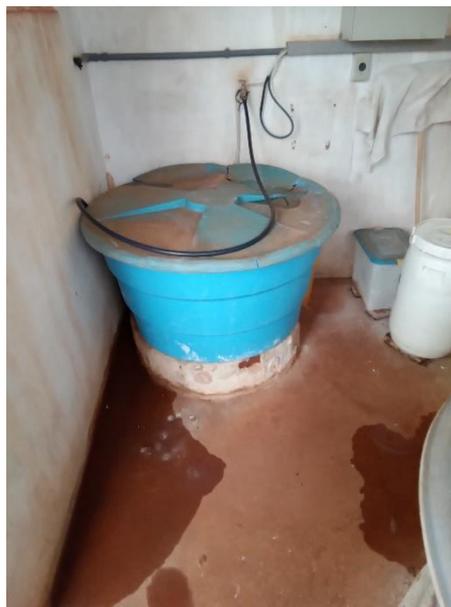
Foto 72 – Reservatório UTA 2 danificado

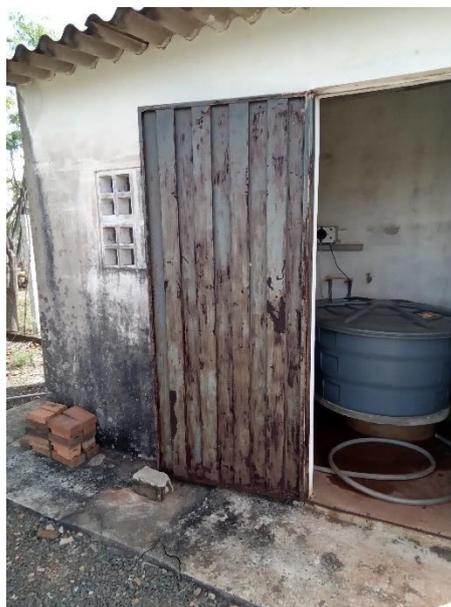
Foto 76 – Falta de identificação e reparos UTA Itauna 1

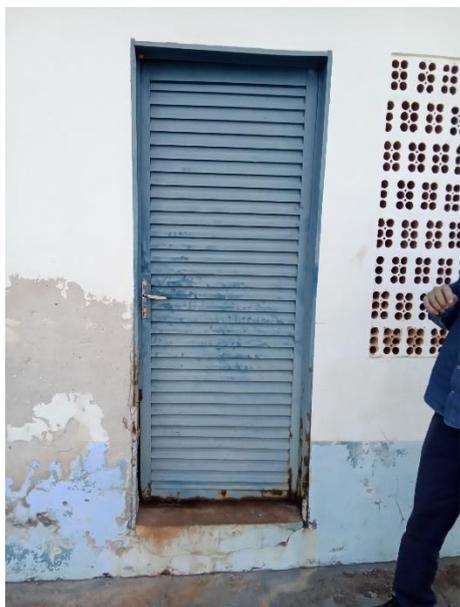
NÃO CONFORMIDADES	REFERÊNCIA LEGAL	REGISTRO	PRAZO PARA ADEQUAÇÃO
A área não é sinalizada (identificando a finalidade)	Art, 2º, XI da Lei Federal 11.445/07	Não identificado	Imediato
Ausência de manutenção, limpeza, conservação e segurança	Normas e procedimentos técnicos pertinentes	Foto 79 - porta danificada (falta tela mosquiteira - pintura ou revestimento parede e pintura ou revestimento cerâmico chão)	Imediato
Ausência de EPIs para os operadores (óculos, luvas, etc.)	NR 15 e Art. 5.18.4 da NBR 13035/1993	Não identificado	Imediato
Ausência de extintor de incêndio	Art. 10.9 da NR 10, art 23.1 da NR 23 e Art 5.2.1.1 da NPT 021/2014 do Corpo de Bombeiros do Paraná	Não identificado	Imediato
As instalações elétricas não são adequadas	NBR 5410/1997 e NR 10	Verificar IDR e aterramento	Em até 180 dias
Falta de registros das manutenções realizadas no quadro e demais itens pertencentes a parte elétrica	NBR 5419/2001 e NBR 5410/1997	Não identificado	Imediato

Foto 79 – Falta de identificação e reparos Foto 80 – UTA Bonito

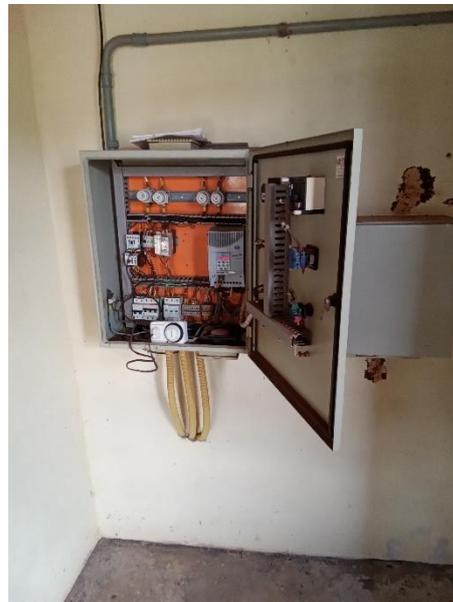
Inexistência de diagrama unifilar atualizado no quadro com especificações do sistema de aterramento	Art. 10.2.3 da NR10 e art 6.4 da NBR 5419/2001	Foto 82	Em até 180 dias
Sem registros de manutenções na casa de comando	NBR 15.575/2021	Não identificado	Em até 180 dias
Inexistência de Relatório Operacional	Item 3.1.3 Manual de Fiscalização ORCISPAR	Não identificado	Imediato

Foto 82 – Quadro de comando UTA Bonito

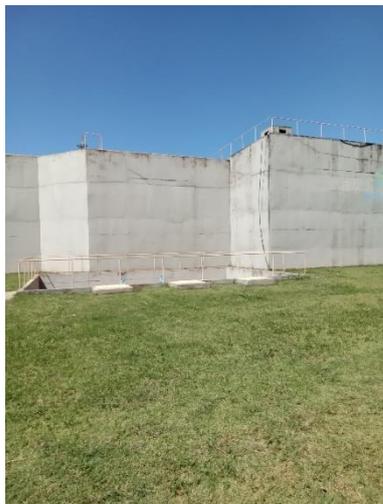
NÃO CONFORMIDADES	REFERÊNCIA LEGAL	REGISTRO	PRAZO PARA ADEQUAÇÃO
A área não é sinalizada (identificando a finalidade)	Art. 2º da Lei Federal 11.445/07	Foto 84	Em até 180 dias
Limpeza e desinfecção não é feita adequadamente	Art. 5.1 da Anbr 15527/2007	Não identificado	Em até 180 dias

Foto 84 – Reservatório semi enterrado poço 2

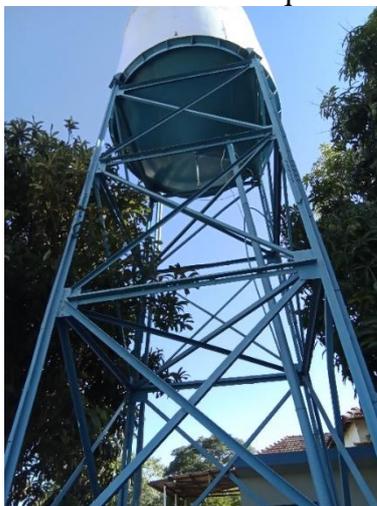
NÃO CONFORMIDADES	REFERÊNCIA LEGAL	REGISTRO	PRAZO PARA ADEQUAÇÃO
A área não é sinalizada (identificando a finalidade)	Art. 2º da Lei Federal 11.445/07	Foto 88	Em até 180 dias
Existência de locais sem guarda-corpos ou escadas ou em situação inadequada	Art. 5.16 da NBR 12217/1994	Foto 88	Imediato
Instalações não estão dentro das normas de segurança (escada/guarda corpo)	Art 5.16 da NBR 12217/1994	Foto 88	Imediato
Limpeza e desinfecção não é feita adequadamente	Art. 5.1 da Anbr 15527/2007	Não identificado	Em até 180 dias

Foto 88 – REL Taquara

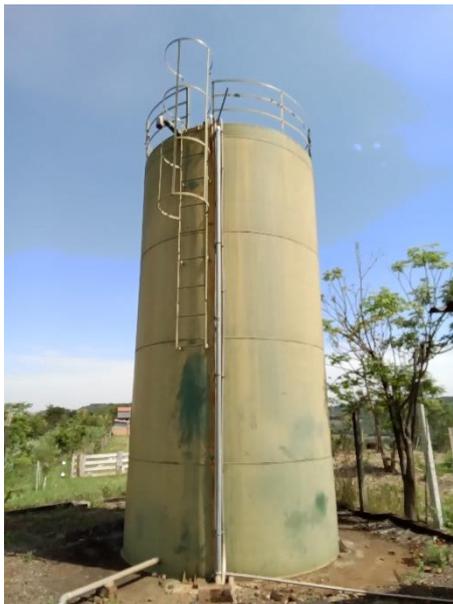
NÃO CONFORMIDADES	REFERÊNCIA LEGAL	REGISTRO	PRAZO PARA ADEQUAÇÃO
A área não é sinalizada (identificando a finalidade)	Art. 2º da Lei Federal 11.445/07	Foto 91	Em até 180 dias
Limpeza e desinfecção não é feita adequadamente	Art. 5.1 da Anbr 15527/2007	Não identificado	Em até 180 dias
Inexistência de para-raios em reservatórios elevados	Art. 5.16.7 da NBR 12217/1994	Não identificado	Em até 180 dias

Foto 91 – REL Itauna 1

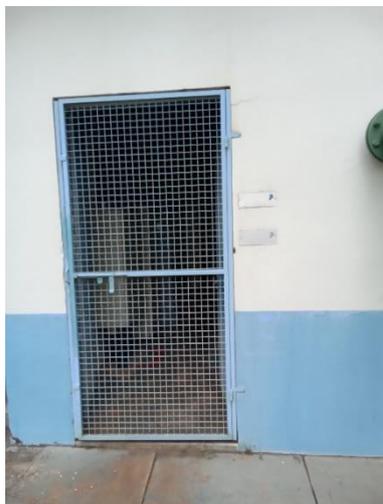
NÃO CONFORMIDADES	REFERÊNCIA LEGAL	REGISTRO	PRAZO PARA ADEQUAÇÃO
A área não é sinalizada (identificando seu uso para abastecimento público e nome)	Art. 2º, XI da Lei Federal 11.445/07	Foto 92 (identificação apagada)	Em até 180 dias
O sistema de exaustão não está em boas condições	Art. 5.11.2 da NBR 12.214/1992	Sistema de exaustão está ineficiente	Em até 180 dias
As instalações elétricas não estão em bom estado de conservação	NBR 5410/1997 e NR 10	O sistema de refrigeração não está funcionando adequadamente	Em até 180 dias
Inexistência de registros das manutenções realizadas no quadro e demais itens pertencentes a parte elétrica	NBR 5419/2001 e NBR 5410/1997	Não identificado	Imediato
Inexistência de diagrama unifilar atualizado no quadro com especificações do sistema de aterramento	Art. 10.2.3 da NR10 e art 6.4 da NBR 5419/2001	Não identificado	Em até 180 dias
Inexistência de registros de manutenções na casa de comando	NBR 15.575/2021	Não identificado	Em até 180 dias

Foto 92 – Identificação elevatória água tratada Foto 93 – Conjunto motobomba elevatória

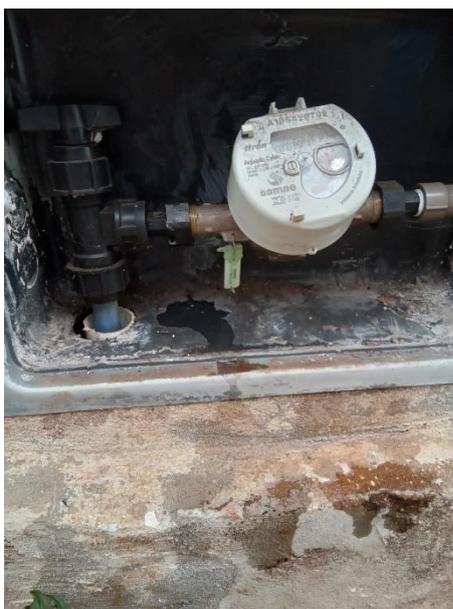
Foto 98 – Hidrômetro P01

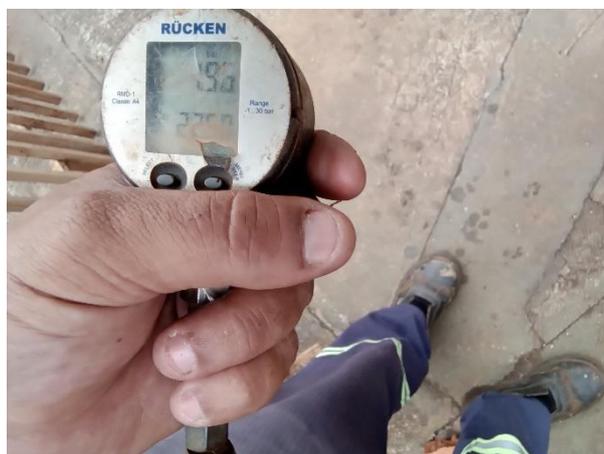
Foto 99 – Medição pressão na rede P01 P = 1.96 bar = 19.98 mca

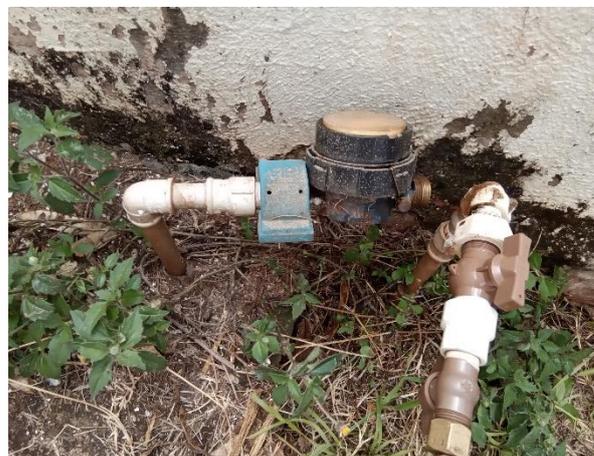
Foto 102 – P02 - Medição pressão na rede P02 = 2.54 Bar 25.90 mca

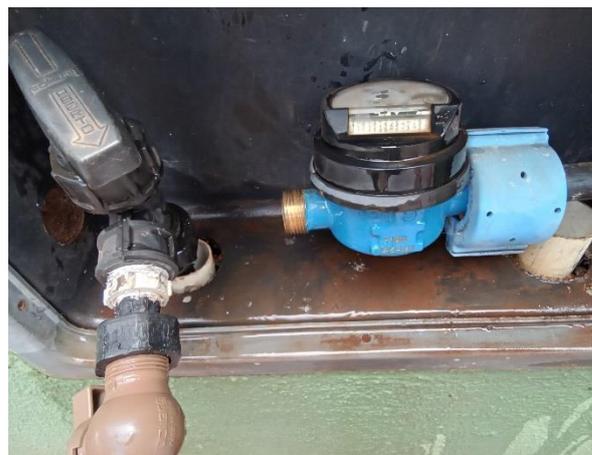
Pressão no ponto de fornecimento de água em desacordo com os limites mínimo dinâmico (10 mca) e máximo estático (50 mca)	Art 5.4 da NBR 12218/1994 e art 25 da GM/SM 888/2021	Foto 105	Em até 180 dias
--	--	----------	-----------------

Foto 105 – Hidrômetro P03 – P = 5.52 bar – 56.29 mca

- Instalar VRP nos pontos onde a pressão ultrapassar os valores máximos permitidos;
- Solicitar ao departamento de engenharia acompanhamento (com relatório) com levantamento para controle de redução de perdas;
- Elaborar limpeza da rede (pontas). Apresentar relatório fotográfico com datas da realização das limpeza assinado pelo responsável técnico pelo SAMAÉ.

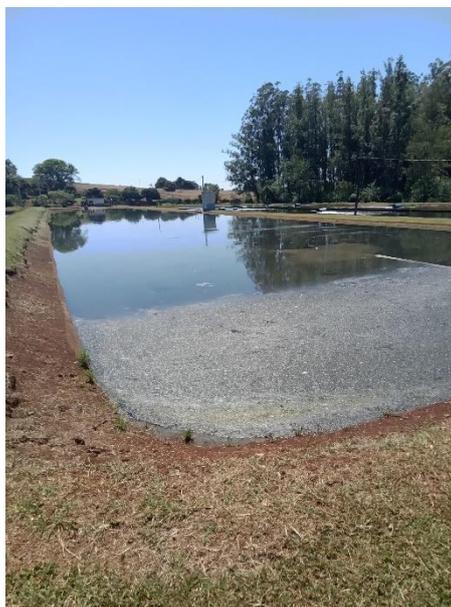
LAGOA ANAERÓBIA	REFERÊNCIA LEGAL	REGISTRO	PRAZO PARA ADEQUAÇÃO
A lagoa não se encontra em boas condições	NBR 12209/1992	Foto 118	Em até 180 dias
LAGOA FACULTATIVA	REFERÊNCIA LEGAL	REGISTRO	PRAZO PARA ADEQUAÇÃO
A lagoa não se encontra em boas condições	NBR 12209/1992	Foto 120	Em até 180 dias
Dispositivo de saída da lagoa não está afogado	NBR 12209/1992	Foto 122	Imediato
PARÂMETROS E CONTROLE DE EFLUENTE	REFERÊNCIA LEGAL	REGISTRO	PRAZO PARA ADEQUAÇÃO

Foto 118 – Entrada segunda lagoa anaeróbia

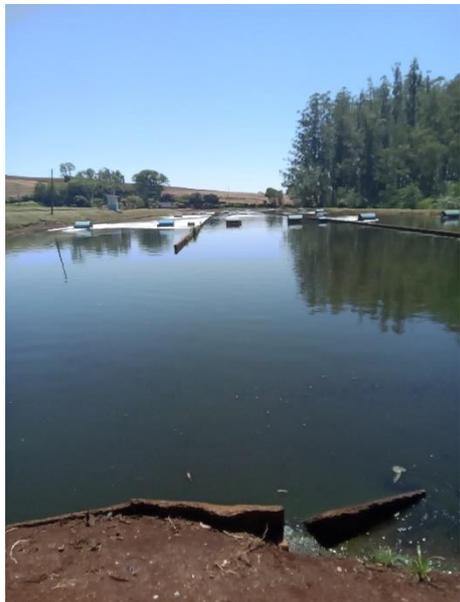
As estruturas não estão em bom estado de conservação	NBR 5674/1999	Fotos 119 e 120	Em até 180 dias
Sem registros das manutenções realizadas no quadro e demais itens pertencentes a parte elétrica	NBR 5419/2001 e NBR 5410/1997	Não identificado	Em até 180 dias
Sem diagrama unifilar atualizado no quadro com especificações do sistema de aterramento	Art. 10.2.3 da NR10 e art 6.4 da NBR 5419/2001	Foto 125	Em até 180 dias
Ausência de extintor	Art. 10.9 da NR 10, art 23.1 da NR 23 e Art 5.2.1.1 da NPT 021/2014 do Corpo de Bombeiros do Paraná	Não identificado	Imediato
Ausência de manutenção, limpeza, conservação e limpeza	Normas e procedimentos técnicos pertinentes	Foto 112 e 117	Imediato
MEDIDOR DE VAZÃO	REFERÊNCIA LEGAL	REGISTRO	PRAZO PARA ADEQUAÇÃO
Inexistência de medidor de vazão na saída	NBR 12209/1992	Não identificado	Em até 180 dias
Sem controle das vazões medidas (frequência)	NBR 12209/1992	Não identificado	Imediato

Foto 119 – Lagoa facultativa

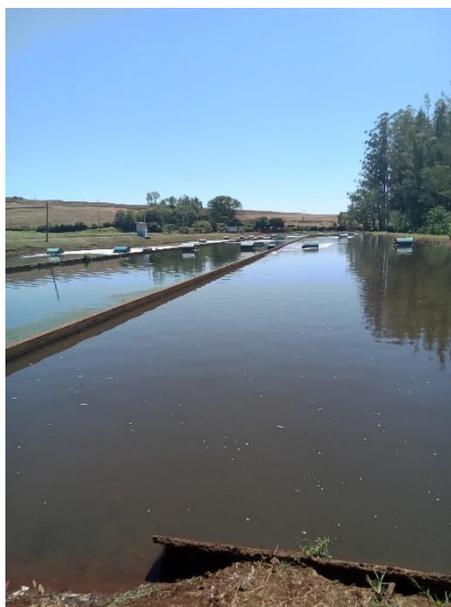
Foto 120 – Necessidade de manutenção nos taludes lagoa facultativa

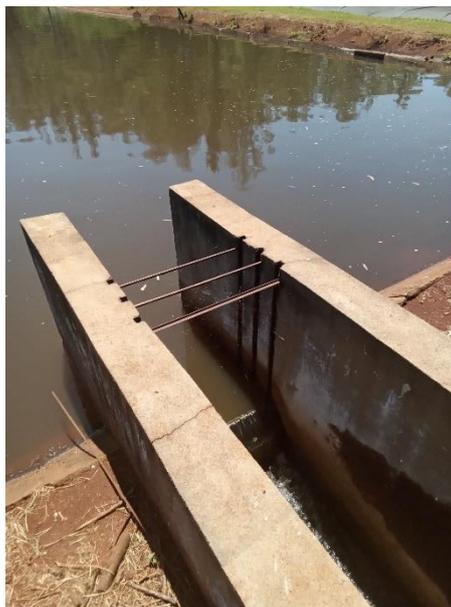
Foto 122 – Saída lagoa facultativa

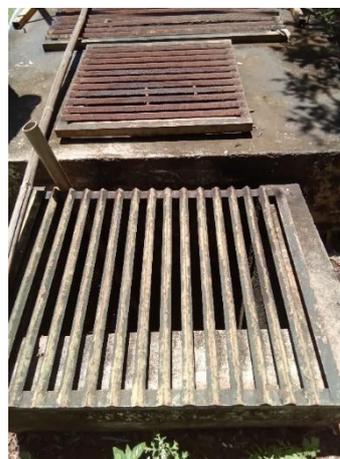
NÃO CONFORMIDADES GERAL	REFERÊNCIA LEGAL	REGISTRO	PRAZO PARA ADEQUAÇÃO
Sem inscrição no CTF/APP (IBAMA)	Instrução Normativa IBAMA n.º 13/2021.	Não identificado	Em até 180 dias
A área não é sinalizada identificando a ETE	Art. 2º, XI da Lei Federal 11.445/07	Foto 110	Imediato
Inexistência do projeto da ETE	NBR 12209/1922	Não identificado	Em até 180 dias
As estruturas não estão em bom estado de conservação	NBR 5674/1999	Fotos 112 e 117	Em até 180 dias
Ausência de manutenção, limpeza, conservação e limpeza	Normas e procedimentos técnicos pertinentes	Foto 137	Imediato
GRADEAMENTO	REFERÊNCIA LEGAL	REGISTRO	PRAZO PARA ADEQUAÇÃO
Gradeamento existente não coincide com o do projeto	Art. 6.1.1 da NBR 12209/1992 e art. 5.3 da NBR 12208/1992		Imediato
Não executada regularmente a limpeza do gradeamento	Art. 6.1.1 da NBR 12209/1992 e art. 5.3 da NBR 12208/1992		Imediato
O gradeamento não se encontra em boas condições	Art. 6.1.1 da NBR 12209/1992 e art. 5.3 da NBR 12208/1992	Foto 127	Em até 180 dias

Foto 127 – Estação elevatória e gradeamento

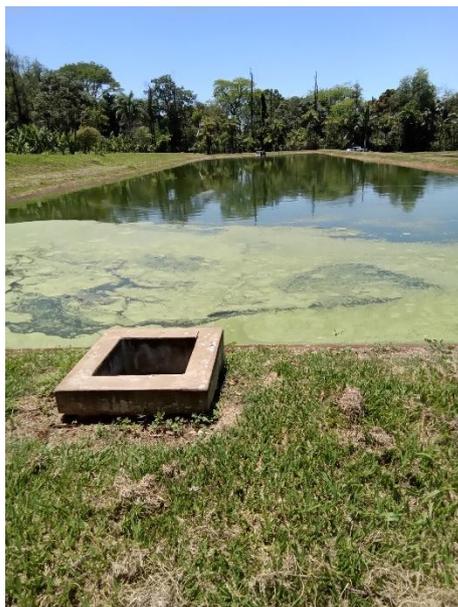
CAIXA DE AREIA	REFERÊNCIA LEGAL	REGISTRO	PRAZO PARA ADEQUAÇÃO
A caixa de areia existente não coincide com a do projeto	NBR 12209/1992		Imediato
A caixa de areia não se encontra em boas condições	NBR 12209/1992		Em até 180 dias
Não é executado regularmente a limpeza da caixa de areia	NBR 12209/1992		Imediato
MEDIDOR DE VAZÃO	REFERÊNCIA LEGAL	REGISTRO	PRAZO PARA ADEQUAÇÃO
O medidor de vazão existente não coincide com o do projeto	NBR 12209/1992		Imediato
O medidor não se encontra em boas condições	NBR 12209/1992		Em até 180 dias
Inexistência de medidor de vazão na entrada	NBR 12209/1992	Não identificado	Em até 180 dias
Inexistência de medidor de vazão na saída	NBR 12209/1992		Em até 180 dias
Sem controle das vazões medidas (frequência)	NBR 12209/1992	Não identificado	Imediato
LAGOA ANAERÓBIA	REFERÊNCIA LEGAL	REGISTRO	PRAZO PARA ADEQUAÇÃO
A lagoa não se encontra em boas condições	NBR 12209/1992	Foto 128	Em até 180 dias

Foto 128 – Lagoa anaeróbia

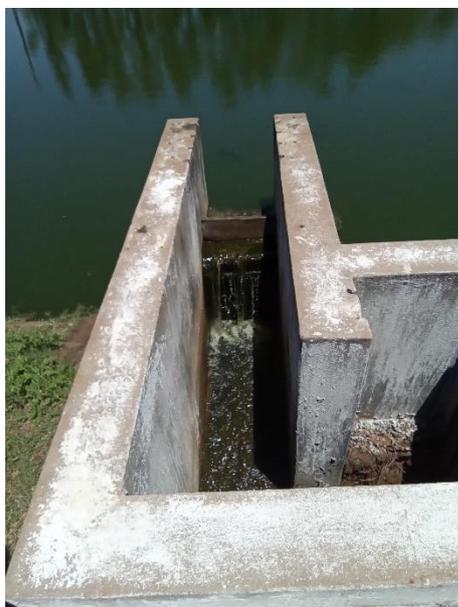
A saída da lagoa não está afogada	NBR 12209/1992	Foto 130	Imediato
LAGOA FACULTATIVA	REFERÊNCIA LEGAL	REGISTRO	PRAZO PARA ADEQUAÇÃO
A lagoa não se encontra em boas condições	NBR 12209/1992	Foto 132	Em até 180 dias

Foto 130 – Saída lagoa anaeróbia

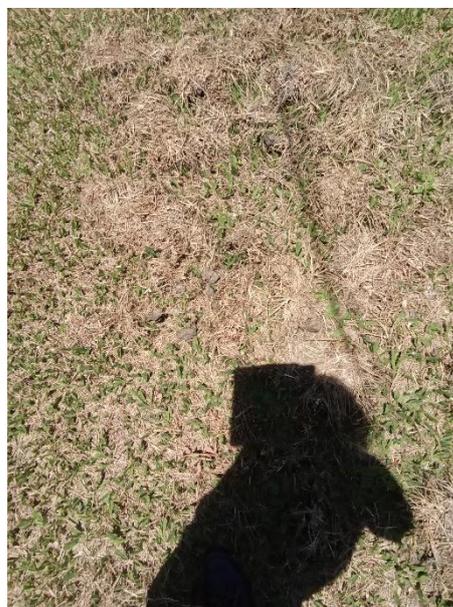
Nota: Presença de animais na ETE John Kennedy (Foto 131). Portão de acesso deve ficar fechado.

Foto 131 – Presença de animais na ETE

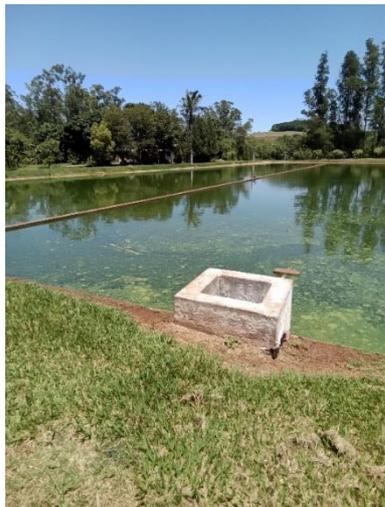
Foto 132 – Lagoa facultativa

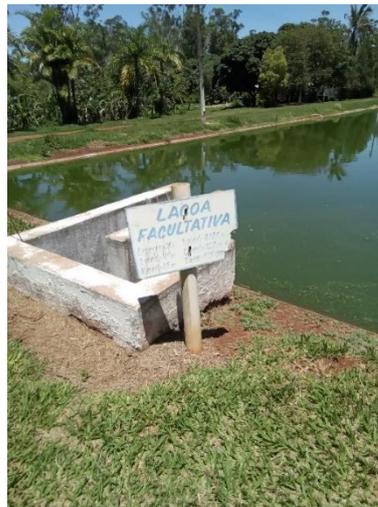
Dispositivo de saída da lagoa não está afogado	NBR 12209/1992	Foto 134	Imediato
PARÂMETROS E CONTROLE DE EFLUENTE	REFERÊNCIA LEGAL	REGISTRO	PRAZO PARA ADEQUAÇÃO
Não é feito o monitoramento de lançamentos e descargas indevidos na rede de esgoto (despejos industriais, caminhões limpa-fossa, etc.)	CONAMA 430/2011	Não identificado	Imediato
Não é feito o monitoramento do esgoto bruto e tratado para aferição da eficiência do tratamento	CONAMA 430/2011		Imediato
Não é feito o monitoramento e controle de efluentes da ETE lançado no rio, conforme o estabelecido pela legislação, licenças ambientais e/ou portaria de outorga no período verificado? (parâmetros e frequência de análises)	CONAMA 357/2005		Imediato
Análise dos efluentes saídos da ETE e corpo receptor estão inadequadas	CONAMA 357/2005		Imediato

Foto 134 – Saída da lagoa facultativa

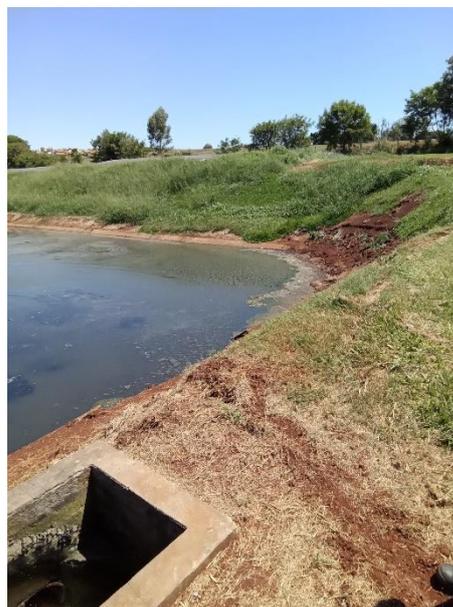
A lagoa não se encontra em boas condições	NBR 12209/1992	Foto 141	Em até 180 dias
A saída da lagoa não está afogada	NBR 12209/1992	Fotos 143 e 145	Imediato
LAGOA FACULTATIVA	REFERÊNCIA LEGAL	REGISTRO	PRAZO PARA ADEQUAÇÃO

Foto 141 – Talude primeira lagoa anaeróbia danificado

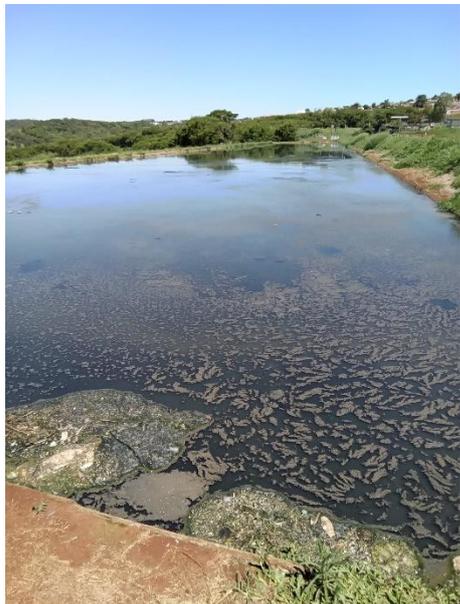
NÃO CONFORMIDADES GERAL	REFERÊNCIA LEGAL	REGISTRO	PRAZO PARA ADEQUAÇÃO
A área não está devidamente cercada	Art. 2º, XI da Lei Federal 11.445/07	Não identificado	Em até 180 dias
Inexistência do projeto da ETE	NBR 12209/1922	Não identificado	Em até 180 dias
O projeto da ETE não está atualizado	NBR 12209/1922		Em até 180 dias
As estruturas não estão em bom estado de conservação	NBR 5674/1999	Fotos 141 e 148	Em até 180 dias
Presença de materiais flutuantes no lançamento, em desacordo com CONAMA 430/2011	CONAMA 430/2015	Fotos 142 e 143	Em até 180 dias
Ausência de manutenção, limpeza, conservação e limpeza	Normas e procedimentos técnicos pertinentes	Foto 141 e 144	Imediato
MEDIDOR DE VAZÃO	REFERÊNCIA LEGAL	REGISTRO	PRAZO PARA ADEQUAÇÃO
Sem controle das vazões medidas (frequência)	NBR 12209/1992	Não identificado	Imediato
LAGOA ANAERÓBIA	REFERÊNCIA LEGAL	REGISTRO	PRAZO PARA ADEQUAÇÃO
Levantamento de lodo na lagoa ou manchas na superfície	NBR 12209/1992	Foto 142	Em até 180 dias

Foto 142 – Segunda lagoa anaeróbia

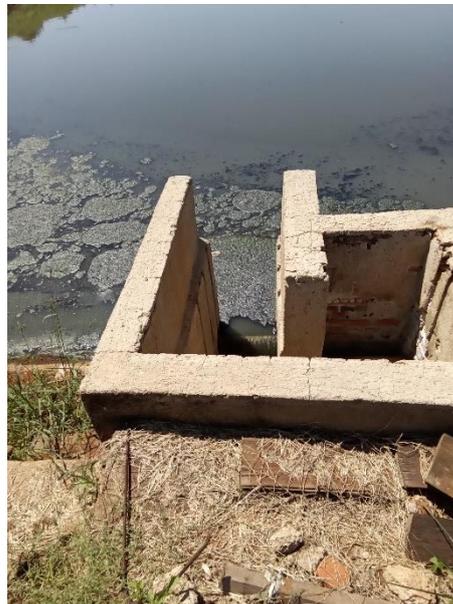
Foto 143 – Saída da segunda lagoa anaeróbia

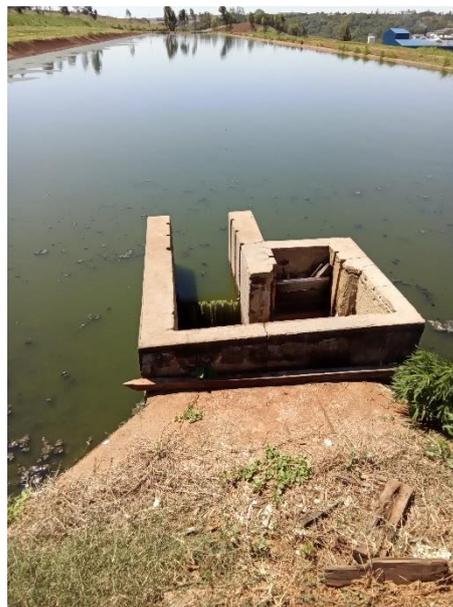
Foto 145 – Saída da terceira lagoa anaeróbia

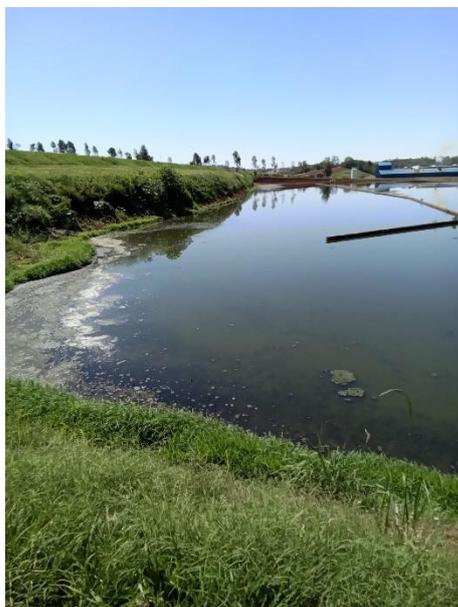
A lagoa não se encontra em boas condições	NBR 12209/1992	Foto 148	Em até 180 dias
Dispositivo de saída da lagoa não está afogado	NBR 12209/1992	Foto 149	Imediato
PARÂMETROS E CONTROLE DE EFLUENTE	REFERÊNCIA LEGAL	REGISTRO	PRAZO PARA ADEQUAÇÃO
O efluente tratado não atende aos padrões físico-químicos de lançamento preconizados legislação, licenças ambientais e/ou outorga	CONAMA 430/2011	Anexo 17 (Laudos 2021: 97053, 99816, 102432, 104585, 7739 e 12556	Imediato
Não é feito o monitoramento de lançamentos e descargas indevidos na rede de esgoto (despejos industriais, caminhões limpa-fossa, etc.)	CONAMA 430/2011	Não identificado	Imediato
Análise dos efluentes saídos da ETE e corpo receptor estão inadequadas	CONAMA 357/2005	Anexo 17 (Laudos 2021: 104589 e 7742	Imediato

Foto 148 – Talude lagoa facultativa ETE Foto 149 – Saída lagoa facultativa ETE Norte
Norte

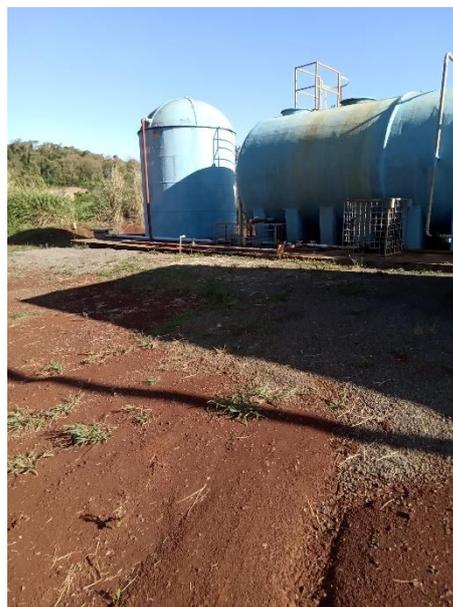
NÃO CONFORMIDADES GERAL	REFERÊNCIA LEGAL	REGISTRO	PRAZO PARA ADEQUAÇÃO
A área não é iluminada	Normas e procedimentos técnicos	Não identificado	Em até 180 dias
A área não é sinalizada identificando a ETE	Art. 2º, XI da Lei Federal 11.445/07	Foto 154	Imediato
A área não está devidamente cercada	Art. 2º, XI da Lei Federal 11.445/07	Foto 154	Em até 180 dias
Inexistência do projeto da ETE	NBR 12209/1922	Não identificado	Em até 180 dias

Foto 154 – Falta de isolamento e identificação

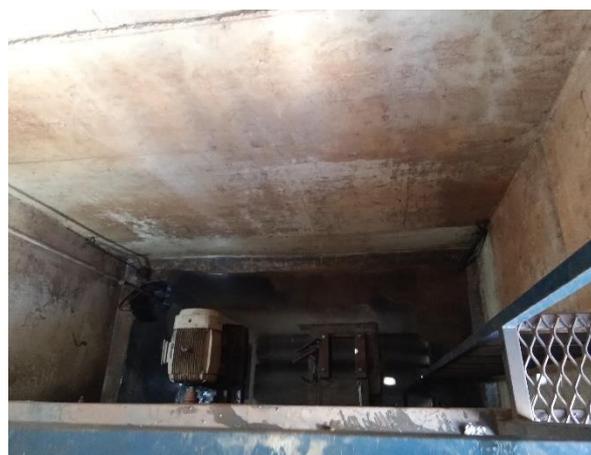
NÃO CONFORMIDADES	REFERÊNCIA LEGAL	REGISTRO	PRAZO PARA ADEQUAÇÃO
Não existe projeto da estação elevatória de esgoto	NBR 12208/1992	Não identificado	Em até 180 dias
As bombas e tubulações não se encontram em boas condições	Arts.5.1 e 5.7 da NBR 12208/1992	Foto 159 - vazamento	Em até 180 dias
Há falhas no sistema de bombeamento	Art. 5.7 da NBR 12208/1992	Foto 159 - vazamento	Em até 180 dias
Ausência de conjunto moto-bomba reserva	Art. 4.2.3.4 da NBR 12208/1992	Foto 159 (não está instalada)	Em até 240 dias
Existência de locais sem guarda-corpos ou escadas adequadas	Art. 5.10 da NBR 12208/1993	Foto 159	Imediato
Há sinais de vazamento na estação	Art. 2º, XI da Lei Federal 11.445/07	Foto 159	Imediato
Sem registros das manutenções realizadas no quadro e demais itens pertencentes a parte elétrica	NBR 5419/2001 e NBR 5410/1997	Não identificado	Imediato
Sem diagrama unifilar atualizado no quadro com especificações do sistema de aterramento	Art. 10.2.3 da NR10 e art. 6.4 da NBR 5419/2001	Foto 161	Em até 180 dias

As instalações não estão em bom estado de conservação	NBR 5674/1999	Foto 159	Em até 180 dias
Sem registros de manutenções na casa de comando	NBR 15.575/2021	Não identificado	Em até 180 dias
Inexistência de Relatório Operacional	Item 3.1.3 do Manual de Fiscalização ORCIPAR	Não identificado	Em até 180 dias

Foto 159 – Conjunto moto bomba EE Splendor e escada de acesso

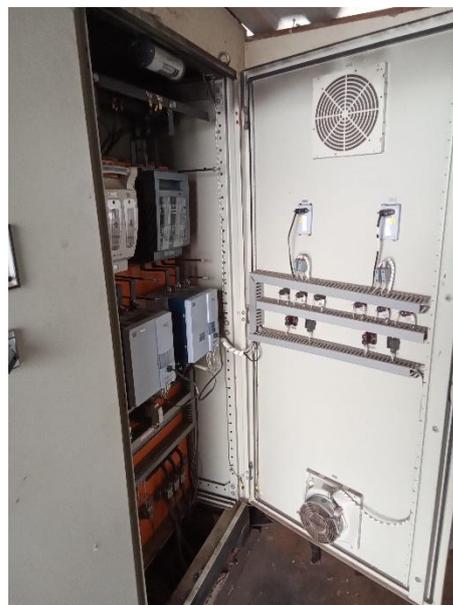
Foto 161 – Quadro de comando EE Pedro Splendor

- Deve ser realizado aterramento dos quadros de energia (NR 10);
- Deve ser instalado IDR (Interruptor Diferencial Residual) nos quadros de energia (NR 10);
- Colocar tela mosquiteira nas aberturas (recomenda deixar com tijolos vazados as aberturas para iluminação e ventilação);
- Colocar tampas de inspeção nos locais onde estão faltando (Fotos 163 e 172)

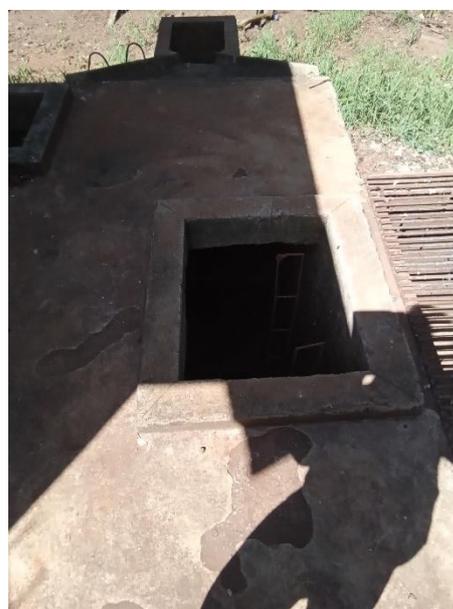
Foto 163 – Sem tampa de inspeção na EE Residencial Tupy

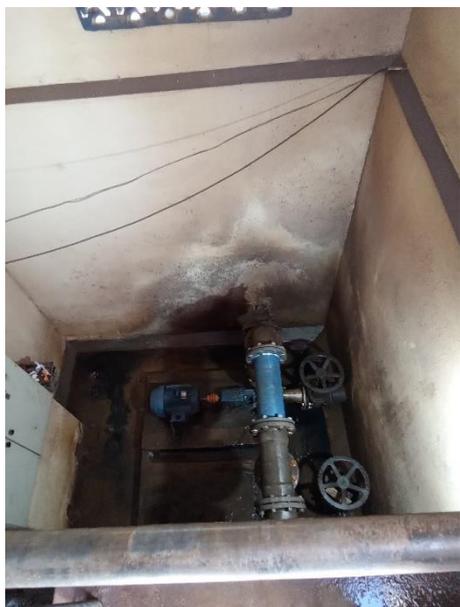
ESTAÇÃO ELEVATÓRIA	REFERÊNCIA LEGAL	REGISTRO	PRAZO PARA ADEQUAÇÃO
Não existe projeto da estação elevatória de esgoto	NBR 12208/1992	Não identificado	Em até 180 dias
Ausência de conjunto moto-bomba reserva	Art. 4.2.3.4 da NBR 12208/1992	Foto 164	Em até 240 dias
Existência de locais sem guarda-corpos ou escadas adequadas	Art. 5.10 da NBR 12208/1993	Foto 165	Imediato
Sem registros das manutenções realizadas no quadro e demais itens pertencentes a parte elétrica	NBR 5419/2001 e NBR 5410/1997	Não identificado	Imediato
Sem diagrama unifilar atualizado no quadro com especificações do sistema de aterramento	Art. 10.2.3 da NR10 e art. 6.4 da NBR 5419/2001	Não identificado	Em até 180 dias
Sem registros de manutenções na casa de comando	NBR 15.575/2021	Não identificado	Em até 180 dias
Inexistência de Relatório Operacional	Item 3.1.3 do Manual de Fiscalização ORCIPAR	Não identificado	Em até 180 dias

Foto 164 - Conjunto moto bomba EE Residencial Tupy

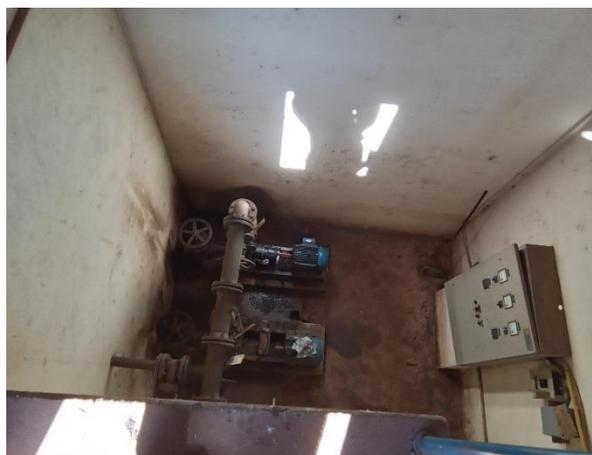
ESTAÇÃO ELEVATÓRIA	REFERÊNCIA LEGAL	REGISTRO	PRAZO PARA ADEQUAÇÃO
Não existe projeto da estação elevatória de esgoto	NBR 12208/1992	Não identificado	Em até 180 dias
Ausência de conjunto moto-bomba reserva	Art. 4.2.3.4 da NBR 12208/1992	Foto 167	Em até 240 dias
Existência de locais sem guarda-corpos ou escadas adequadas	Art. 5.10 da NBR 12208/1993	Foto 168	Imediato
As instalações elétricas não são adequadas	NBR 5410/1997 e NBR 5419/1997	Foto 167 - Local inadequado para quadro de comando	Em até 180 dias
Sem registros das manutenções realizadas no quadro e demais itens pertencentes a parte elétrica	NBR 5419/2001 e NBR 5410/1997	Não identificado	Imediato

Foto 167 – Conjunto moto bomba EE José Pires Godoy

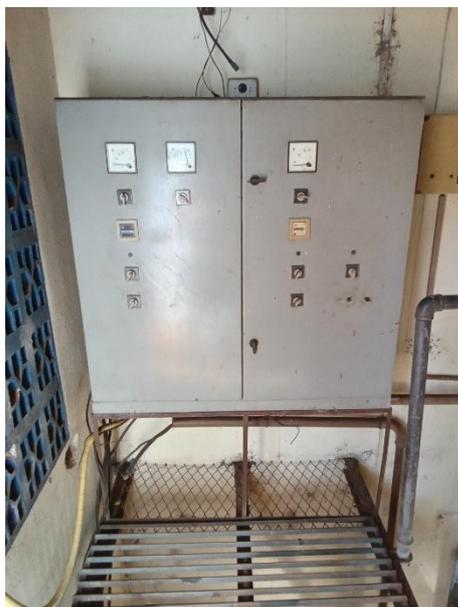
Sem diagrama unifilar atualizado no quadro com especificações do sistema de aterramento	Art. 10.2.3 da NR10 e art. 6.4 da NBR 5419/2001	Foto 175	Em até 180 dias
As instalações não estão em bom estado de conservação	NBR 5674/1999	Foto 175 (fios soltos) e limpeza do quadro	Em até 180 dias
Sem registros de manutenções na casa de comando	NBR 15.575/2021	Não identificado	Em até 180 dias
Inexistência de Relatório Operacional	Item 3.1.3 do Manual de Fiscalização ORCIPAR	Não identificado	Em até 180 dias

Foto 175 – Quadro de comando EE Barreirão
