RELATÓRIO TÉCNICO DE FISCALIZAÇÃO DE ACOMPANHAMENTO
15/2021 - SAMAE DE PRADO FERREIRA

OUTUBRO DE 2021
MARINGÁ - PR

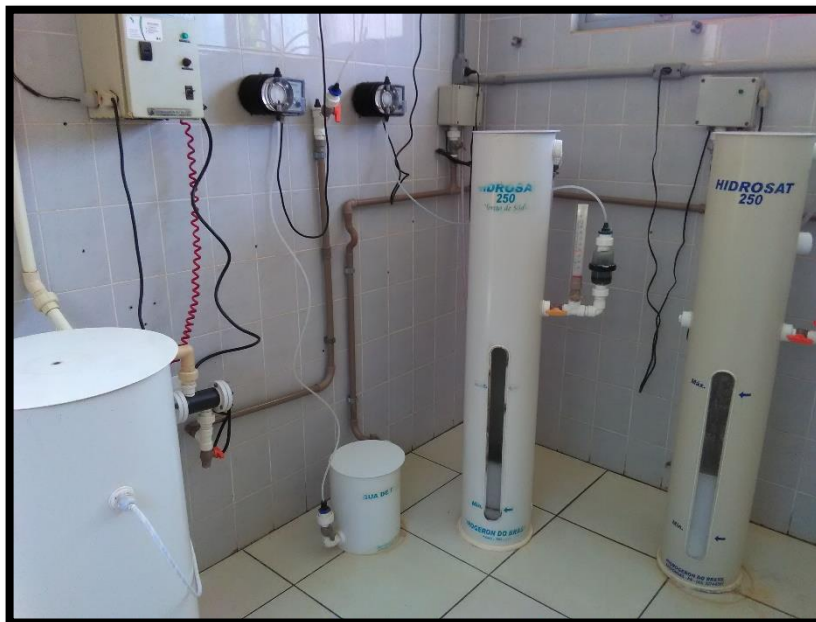
Imagem 07: Unidade de tratamento de água

Constatações quanto a unidade de tratamento de água: não forma verificadas não conformidades.
