**RELATÓRIO TÉCNICO DE FISCALIZAÇÃO
DE ACOMPANHAMENTO**

Nº 45/2023

**Serviço Autônomo Municipal de Água e Esgoto
de Mariluz - SAMAE**

MARÇO/2024

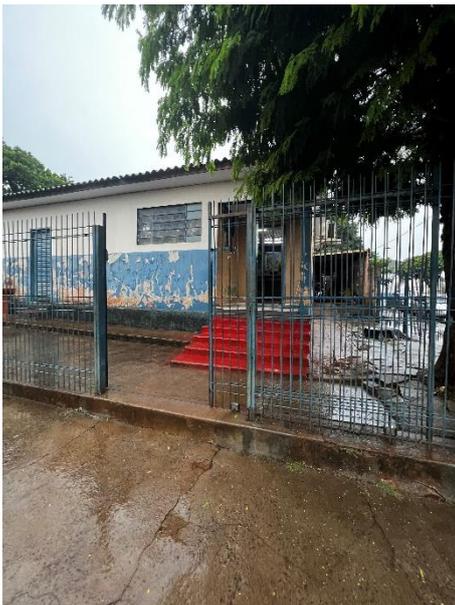
Foto 01 – Fachada

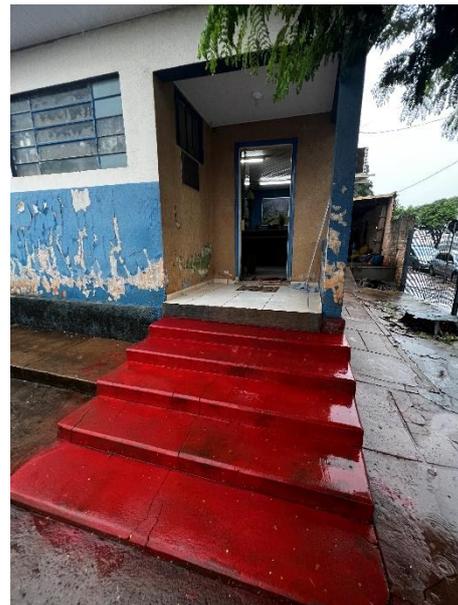
Foto 02 – Entrada

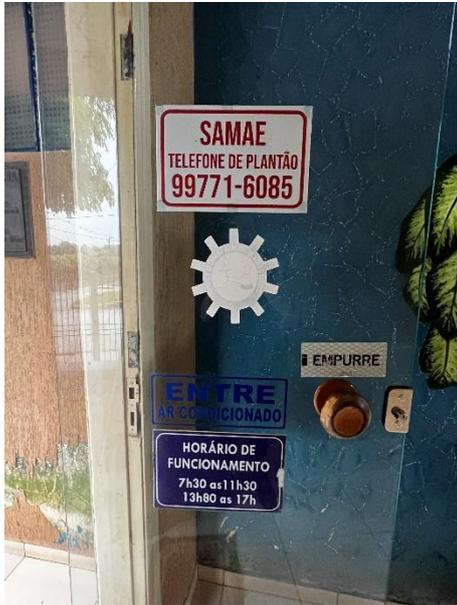
Não dispor de atendimento telefônico gratuito aos usuários, durante 24 (vinte e quatro) horas por dia, 7 (sete) dias por semana	Art. 5º, caput, I da Lei Federal nº 13.460/2017	✓		Foto 03
Não disponibilizar manual ou regulamento de prestação dos serviços no atendimento ao usuário	Art. 6º, caput, VI da Lei Federal nº 13.460/2017	✓		Foto 13
Não realizar notificação/comunicação paramudança de categoria	Conforme regulamento aplicável ao prestador		✓	Não identificado
Não realizar aferição de hidrômetros	Conforme regulamento aplicável ao prestador		✓	Não identificado
Não dispor de condições de fornecimento de água em situações de emergência	Art. 17, caput, I do Decreto Federal nº 7.217/2010		✓	Sem Plano de Contingência e Emergência. Informado que possui um caminhão pipa mais um poço reserva (necessita estar descrito nos documentos citados)
Não realizar a comunicação de corte conforme previsto na norma	Conforme regulamento aplicável ao prestador	✓		Anexo 02

Foto 03 – Horário de funcionamento e telefone de plantão

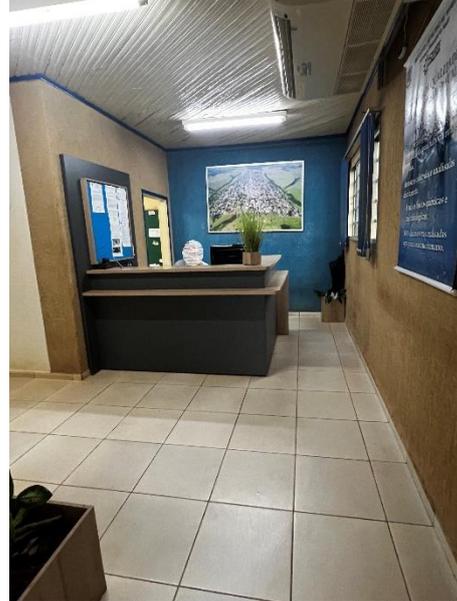
Foto 04 – Local de atendimento ao público

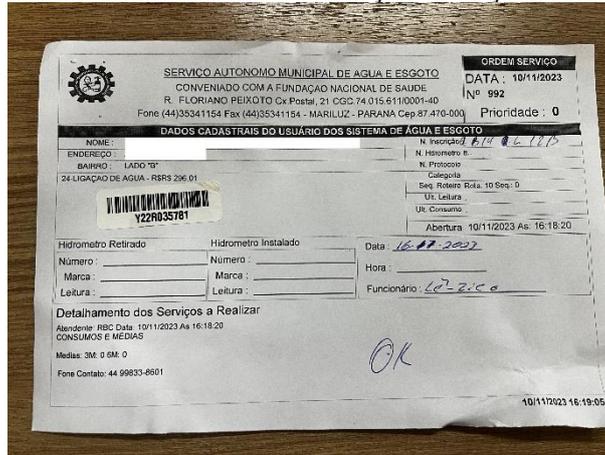
CORRIGIDO	NÃO CORRIGIDO	
Inexistência de normas específicas para cada procedimento	Art. 6º, caput, VI da Lei Federal nº 13.460/2017		✓	Anexo 02 (recomenda-se atualização do regulamento – ver modelo padrão CISPAP)
EXISTÊNCIA DO CADASTRO DE INFORMAÇÕES				
NÃO CONFORMIDADES	REFERÊNCIA LEGAL	SITUAÇÃO		REGISTRO
		CORRIGIDO	NÃO CORRIGIDO	
Funcionários sem conhecimento/treinamento nas atividades	Art. 5º, caput, I da Lei Federal nº 13.460/2017		✓	Não identificados certificados dos funcionários
QUANTO AO ATENDIMENTO AOS USUÁRIOS				
NÃO CONFORMIDADES	REFERÊNCIA LEGAL	SITUAÇÃO		REGISTRO
		CORRIGIDO	NÃO CORRIGIDO	
Sem informação quanto ao prazo para atendimento de cada solicitação	Art. 6º, caput, VI da Lei Federal nº 13.460/2017		✓	Foto 10 (colocar prazo em todas as ordens de serviço)
FATURAMENTO E PRESTAÇÃO DE SERVIÇOS AOS USUÁRIOS

Foto 10 – Ordem de serviço/reclamação

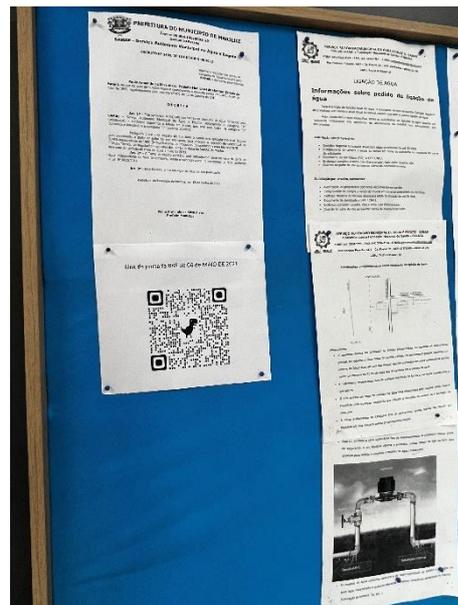
usuário				
Não disponibilizar Portaria do Ministério da Saúde que dispõe sobre os padrões de potabilidade da água no atendimento ao usuário	Art. 6º, caput, VI da Lei Federal nº 13.460/2017	✓		Foto 14
Não disponibilizar ao ORCISPAR relatório contendo informações sobre o número de reclamações, agrupadas mensalmente por motivo	Art. 15, caput, I do Decreto Federal nº 7.217/2010		✓	Não identificado

Foto 14 – Portaria 888/2021 divulgada no mural de informações

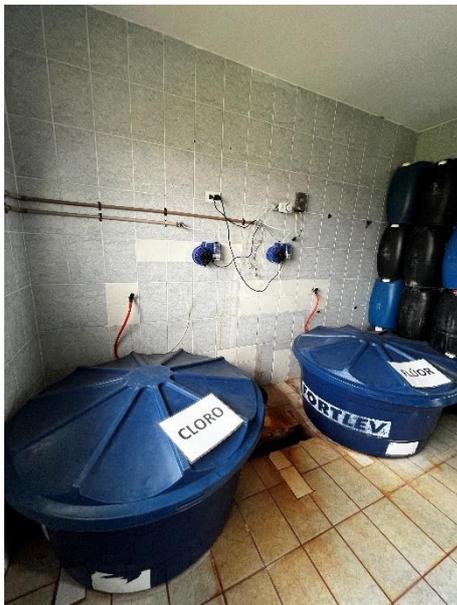
UNIDADE DE TRATAMENTO DE ÁGUA				
NÃO CONFORMIDADES	REFERÊNCIA LEGAL	SITUAÇÃO		REGISTRO
		CORRIGIDO	NÃO CORRIGIDO	
As condições de limpeza não são boas	Normas e procedimentos técnicos pertinentes	✓		Fotos 23 e 28
Estocagem inadequada de produtos químico	Normas e procedimentos técnicos pertinentes		✓	Foto 25 (ver altura máxima)
Ausência de manutenção, limpeza, conservação e segurança	Normas e procedimentos técnicos pertinentes		✓	Fotos 23 e 28 (falta manutenção)
Ausência de EPIs para os operadores (óculos, luvas, etc.)	NR 15 e Art. 5.18.4 da NBR 13035/1993		✓	Não identificado no local

Foto 23 – UTA 02

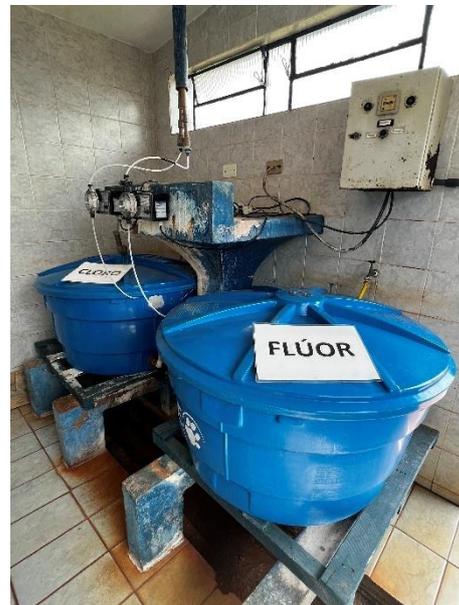
Foto 28 – Unidade de tratamento 01

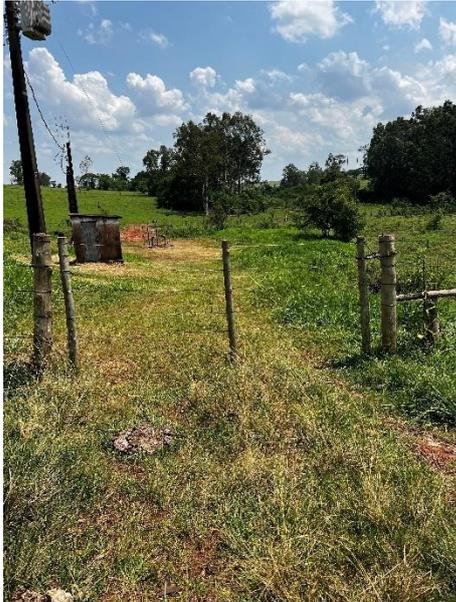
MANANCIAL SUBTERRÂNEO – POÇO 01				
Vazão 70m ³ /h				
NÃO CONFORMIDADES	REFERÊNCIA LEGAL	SITUAÇÃO		REGISTRO
		CORRIGIDO	NÃO CORRIGIDO	
A área não é iluminada	Item 4.1.2 Manual de Fiscalização ORCISPAR	✓		Foto 37
A área não é isolada (comperímetro de segurança contra acesso de pessoas não autorizadas e animais)	Art. 2º, XI da Lei Federal 11.445/07		✓	Foto 30
A área não é sinalizada (identificando o manancial e seu uso para abastecimento público)	Art. 2º, XI da Lei Federal 11.445/07		✓	Foto 29

Foto 29 – Falta de identificação acesso poço 1

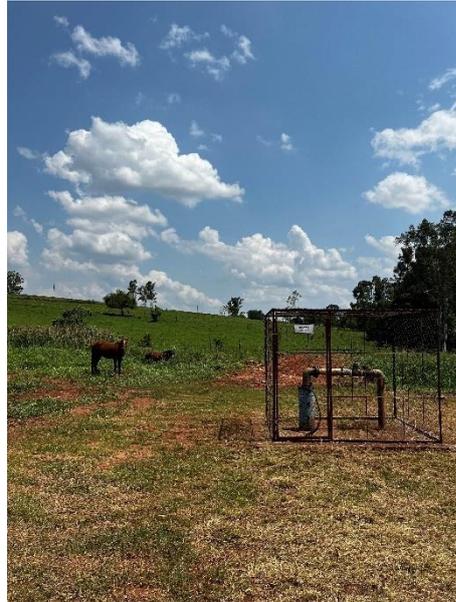
Foto 30 – Identificada presença de animais na área poço 1

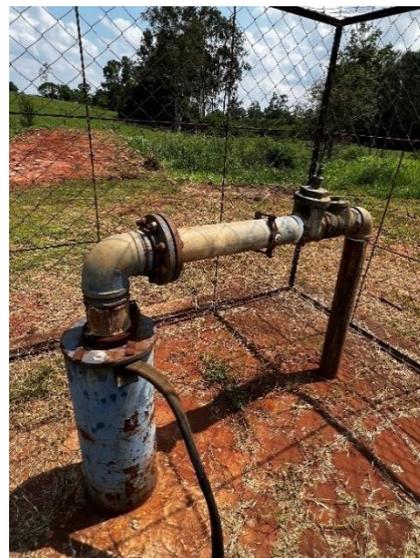
Foto 32 - Falta de macromedidor e tomada de água bruta poço 1

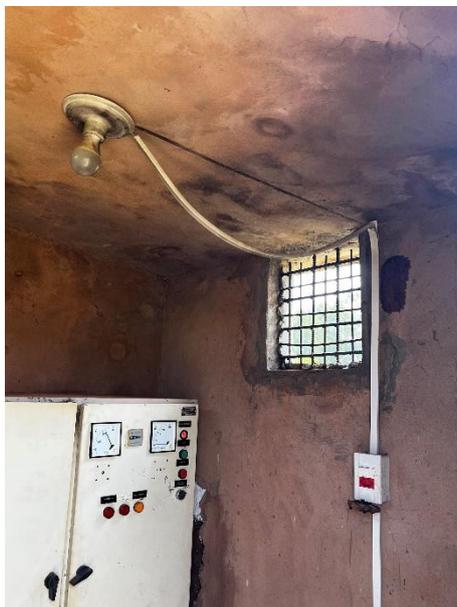
Foto 37 – Iluminação poço 1

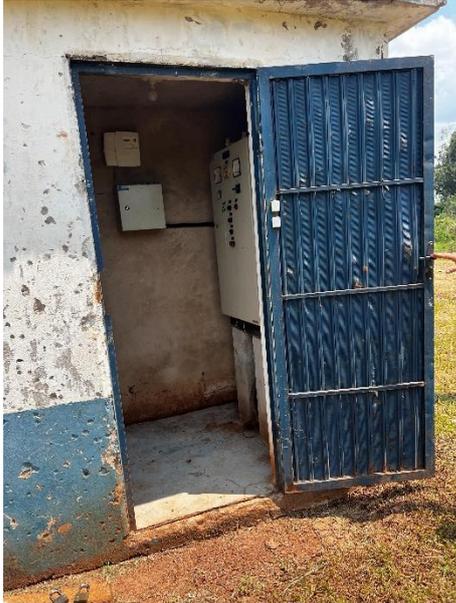
Foto 40 – Falta de identificação casa de comando poço 2

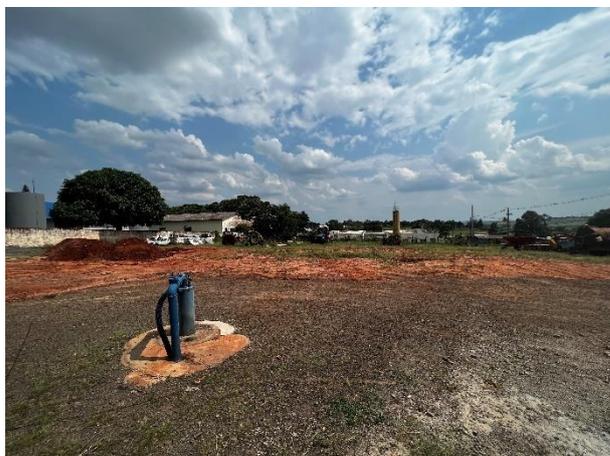
Foto 45 – Poço 3

Ausência de macromedidor	Art 4.2 da NBR da NBR 12.212/1992		✓	Foto 45

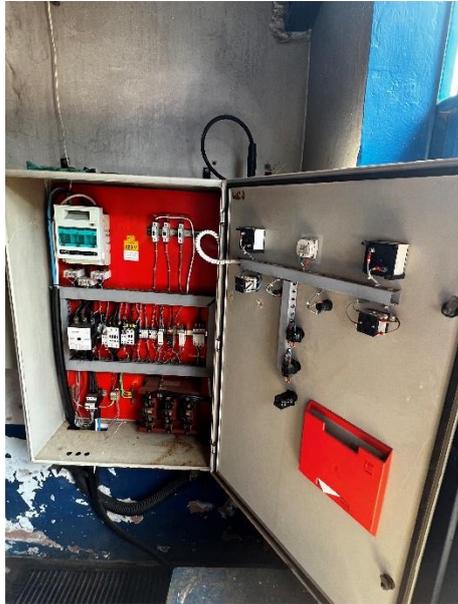
Foto 47 – Quadro de comando poço 3

Inexistência de registros das manutenções realizadas no quadro e demais itens pertencentes a parte elétrica	NBR 5419/2001 e NBR 5410/1997		✓	Não identificado
Inexistência de diagrama unifilar atualizado no quadro com especificações do sistema de aterramento	Art 10.2.3 da NR10 e art 6.4 da NBR 5419/2001		✓	Foto 47
Falta de registros de manutenções na casa de comando	NBR 15.575/2021		✓	Não identificado
Inexistência de Relatório Operacional	Item 3.1.3 Manual de Fiscalização ORCISPAR		✓	Não identificado
Ausência de medição de nível	Art 4.2 da NBR da NBR 12.212/1992		✓	Não identificado
A área da laje de proteção é inferior a 1 m ²	NBR 12.244/2006	✓		Foto 45
A espessura da laje de proteção é inferior a 15 cm	NBR 12.244/2006		✓	Foto 45
Inexistência de horímetro em funcionamento	NBR 12.212/1992	✓		Foto 46 (sem anotações)
Inexistência de bomba reserva à disposição	NBR 12.212/1992		✓	Não identificado
Não é realizada limpeza periódica do poço	NBR 12.212/1992		✓	Não identificado

Verificar sistema de aterramento e instalação do DPS no quadro de comando.

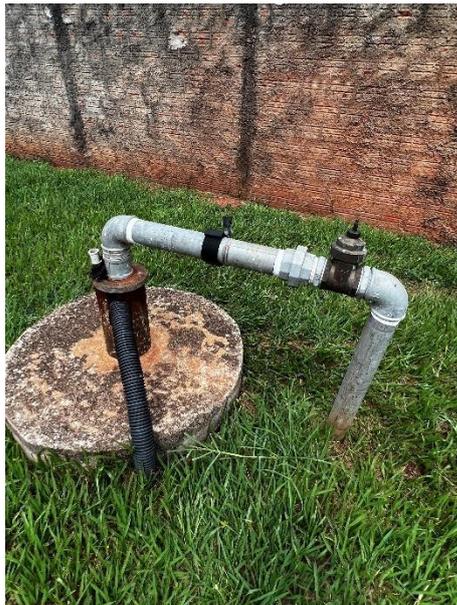
Foto 49 – Poço

Inexistência de Relatório Operacional	Item 3.1.3 Manual de Fiscalização ORCIPAR		✓	Não identificado
Ausência de medição de nível	Art 4.2 da NBR da NBR12.212/1992		✓	Não identificado
A área da laje de proteção é inferior a 1 m ²	NBR 12.244/2006	✓		Foto 49
A espessura da laje de proteção é inferior a 15 cm	NBR 12.244/2006	✓		Foto 49
Inexistência de horímetro em funcionamento	NBR 12.212/1992	✓		Foto 52 (sem acompanhamento)
Inexistência de bomba reserva à disposição	NBR 12.212/1992		✓	Não identificado
Não é realizada limpeza periódica do poço	NBR 12.212/1992		✓	Não identificado

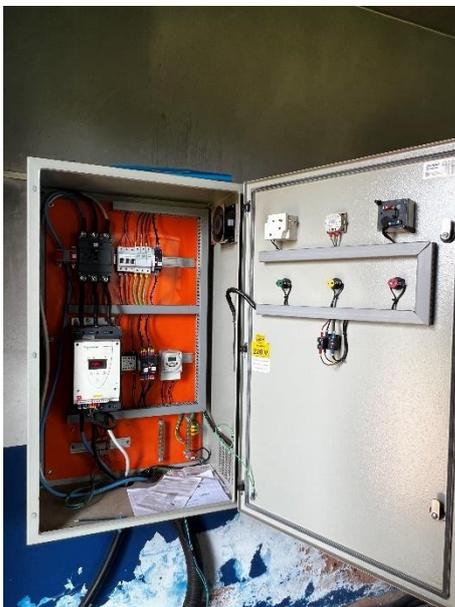
Foto 53 – Quadro de comando poço 4

A água bruta não atende aos padrões de qualidade da água	Portaria GM/SM 5/2017 alterada pela GM/SM 888/2021	✓		Anexo 07 e 09
Não é realizada rotina de inspeções em busca de potenciais fontes poluidoras do manancial	Item 4.1.2 Manual de Fiscalização ORCISPAR		✓	Não identificado
Ausência de conjunto motobomba de reserva a disposição	Art. 5.3.2 da NBR 12.214/1992		✓	Não identificado
Ausência de identificação da área (conforme outorga IAT)	Art. 2º, XI da Lei Federal 11.445/07		✓	Foto 49
Ausência de monitoramento dos parâmetros de qualidade de água	Portaria GM/SM 5/2017 alterada pela GM/SM 888/2021	✓		Anexos 07 e 09
Ausência de macromedidor	Art 4.2 da NBR da NBR 12.212/1992		✓	Foto 49
Inexistência de registros das manutenções realizadas no quadro e demais itens pertencentes a parte elétrica	NBR 5419/2001 e NBR 5410/1997		✓	Não identificado
Inexistência de diagrama unifilar atualizado no quadro com especificações do sistema de aterramento	Art 10.2.3 da NR10 e art 6.4 da NBR 5419/2001		✓	Foto 53

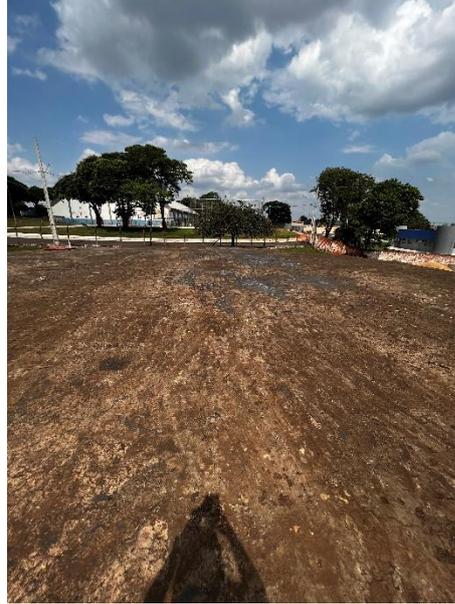
Foto 63 – Sem guarda corpo próximo a abertura de inspeção

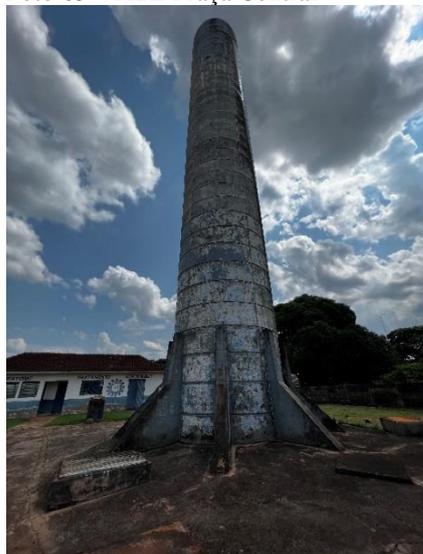
Foto 65 – REL Praça Central

RESERVATÓRIO ELEVADO – PRAÇA CENTRAL CAPACIDADE 100 m³				
NÃO CONFORMIDADES	REFERÊNCIA LEGAL	SITUAÇÃO		REGISGTRO
		CORRIGIDO	NÃO CORRIGIDO	
A área não é sinalizada (identificando a finalidade)	Art. 2º da Lei Federal 11.445/07		✓	Foto 65
Não há medidor de nível. Não é feito acompanhamento e anotação	Art. 5.15.1 da NBR 12217/1994		✓	Não identificado
Limpeza e desinfecção não é feita adequadamente	Art. 5.1 da Anbr 15527/2007		✓	Não identificado
Não há macromedição (saída e/ou entrada)	Art. 5.7 da NBR 12217/1994		✓	Não identificado
Reservatório não está em boas condições	NBR 12217/1994		✓	Fotos 65 e 66

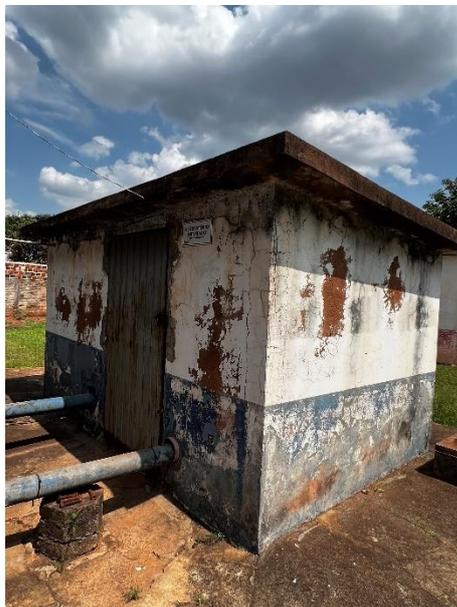
Foto 68– REN unidade de tratamento

Reservatório não está em boas condições	NBR 12217/1994		✓	Fotos 68 a 71 (não foi possível verificar internamente do reservatório)
Não há macromedicação (saída e/ou entrada)	Art. 5.7 da NBR 12217/1994		✓	Não identificado
Reservatório sem tampas de inspeção em boas condições	Art. 5.13 da NBR 12217/1994		✓	Fotos 70 e 71

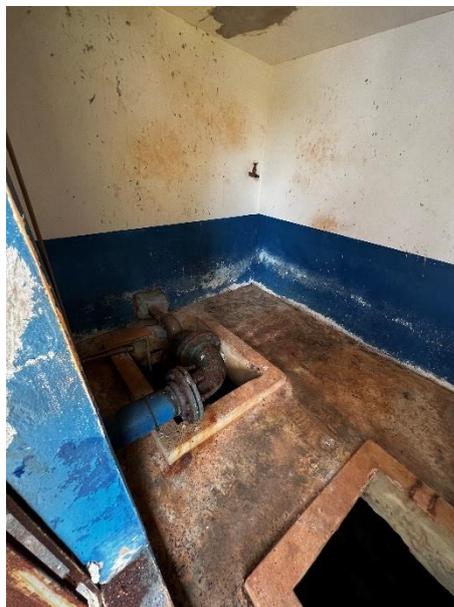
Foto 71 – Interna cobertura REN unidade de tratamento

RESERVATÓRIO ENTERRADO – UNIDADE DE TRATAMENTO Capacidade de 300 m ³				
NÃO CONFORMIDADES	REFERÊNCIA LEGAL	SITUAÇÃO		REGISTRO
		CORRIGIDO	NÃO CORRIGIDO	
Inexistência de telas de proteção contra entrada de insetos e pequenos animais nas tubulações de ventilação	Art. 5.14 da NBR 12217/1994		✓	Fotos 70 e 71
Não há medidor de nível. Não é feito acompanhamento e anotação	Art. 5.15.1 da NBR 12217/1994		✓	Fotos 70 e 71
Limpeza e desinfecção não é feita adequadamente	Art. 5.1 da Anbr 15527/2007		✓	Não foram apresentados laudos

- Ressaltamos que é de suma importância o monitoramento das vazões assim como o registro de monitoramento, esses documentos fazendo parte do relatório operacional que recomendamos fortemente que seja implantado.
- Ressaltamos que de suma importância a medida de nível dos reservatórios assim como recomendamos a automação dele, dessa forma é possível verificar e reconhecer com mais eficiência problemas e necessidades.
- Deve haver uma placa com identificação e capacidade do reservatório;
- Para garantir a qualidade da água deve-se realizar a limpeza e desinfecção do reservatório anualmente conforme estabelecido na Resolução nº65 de 15 de dezembro de 2022. A falta de manutenção e limpeza regular dos reservatórios de água pode resultar no aumento da turvação e na proliferação de microrganismos na água armazenada, prejudicando sua qualidade. Todos os laudos de limpeza devem ser apresentados.

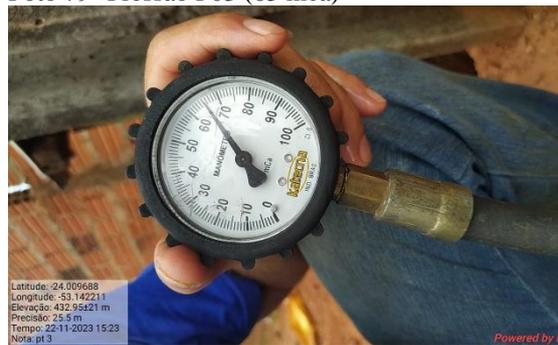
Pressão no ponto de fornecimento de água em desacordo com os limites mínimo dinâmico (10 mca) e máximo estático (50 mca)	Art 5.4 da NBR 12218/1994 e art 25da GM/SM 888/2021		✓	Foto 79
--	---	--	---	---------

Foto 79 -Pressão P03 (65 mca)

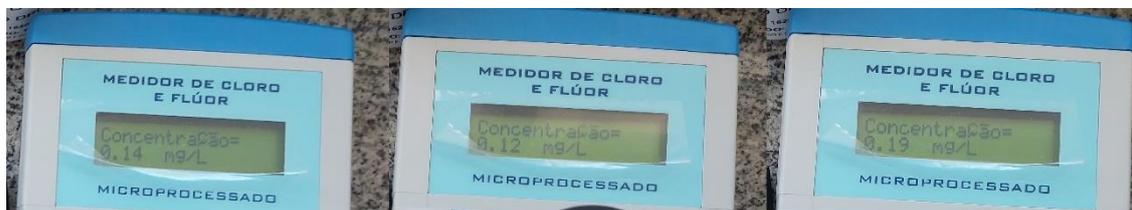
Foto 83 - Medição de cloro do P01

- As concentrações dos pontos analisados nos pontos P01 e P03 não atendem aos padrões de qualidade de cloro exigidos pelo Art. 32 e Art. 36 da PORTARIA GM/MS N° 888/2021.
- As concentrações dos pontos analisados nos pontos P01, P02 e P03 atendem aos padrões de qualidade de flúor exigidos pela PORTARIA GM/MS N° 888/2021 e PRT MS/GM 635/1975.
-

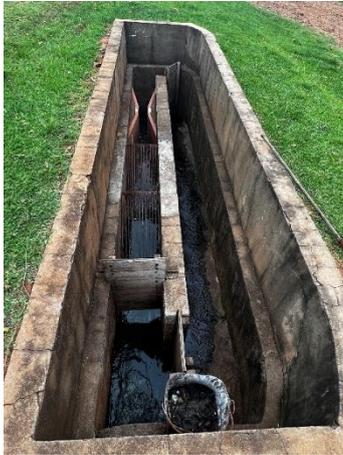
Foto 89 – Gradeamento, desarenador e calha Parshall entrada ETE

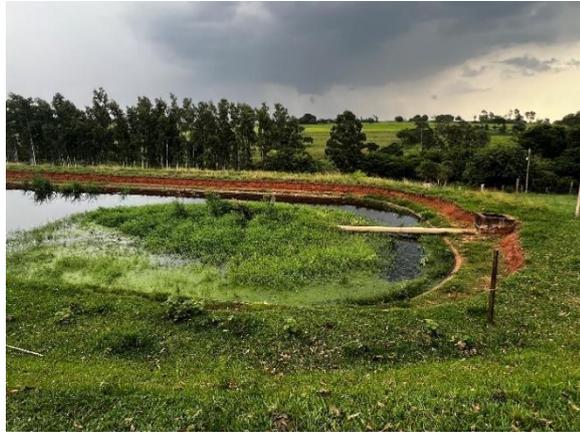
LAGOA ANAERÓBIA				
A lagoa anaeróbia existente não coincide com a do projeto	NBR 12209/1992	-	-	Não apresentado projeto (não se aplica)
Levantamento de lodo na lagoa ou manchas na superfície	NBR 12209/1992			Fotos 90, 91, 93 e 94

A lagoa não se encontra em boas condições	NBR 12209/1992			Fotos 90 a 91
LAGOA FACULTATIVA				
A lagoa facultativa existente não coincide com o projeto	NBR 12209/1992	-	-	Não apresentado projeto (não se aplica)
Há levantamento de lodo na lagoa ou manchas na superfície	NBR 12209/1992		✓	Fotos 97 e 98
Há presença de aves e insetos	Normas e procedimentos técnicos pertinentes		✓	Foto 99 (animais)
PARÂMETROS E CONTROLES DE EFLUENTE				
Não realizar auto-monitoramento do padrão de lançamento do efluente final	Art. 24 da CONAMA 430/2011		✓	Não existe licença de operação e de lançamento de efluente para realizar monitoramento (anexo 08)
O efluente tratado não atende aos padrões físico-químicos de lançamento preconizados legislação, licenças ambientais e/ou outorga	CONAMA 430/2011		✓	Não existe licença de operação e de lançamento de efluente para realizar monitoramento (anexo 08)
O efluente tratado não atende aos padrões microbiológicos estabelecidos pelas legislações, licenças ambientais e/ou portaria de outorga	CONAMA 430/2011		✓	Não existe licença de operação e de lançamento de efluente para realizar monitoramento (anexo 08)

Foto 90 – Entrada lagoa anaeróbia 01 – problemas estruturais, assoreamento e vegetação dentro da lagoa

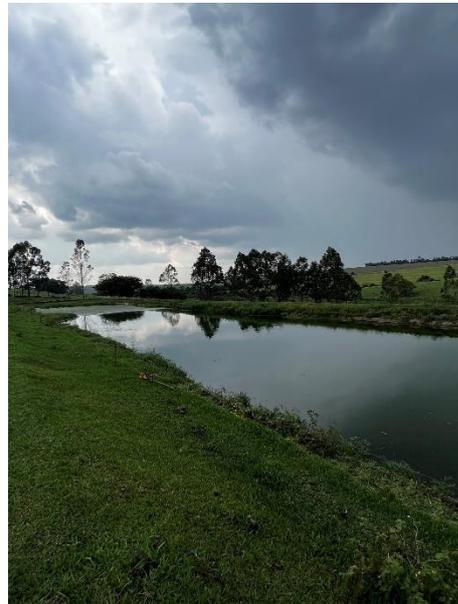
Foto 96 - Lagoa facultativa 02

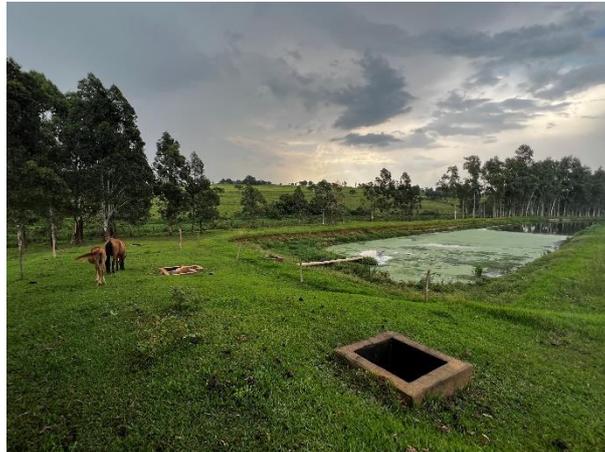
Foto 99 – Presença de animais na lagoa facultativa 02
