**RELATÓRIO TÉCNICO DE FISCALIZAÇÃO DE
ACOMPANHAMENTO**

Nº 50/2023

**Serviço Autônomo de Água e Esgoto
De São Jerônimo Da Serra- SAMAE**

MARÇO/2024

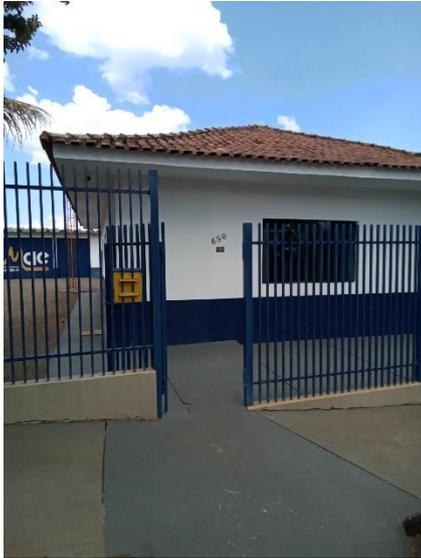
Foto 1 – Sede do SAMAE de São Jerônimo da Serra

NÃO CONFORMIDADES	REFERÊNCIA LEGAL	SITUAÇÃO		REGISTRO
		CORRIGIDO	NÃO CORRIGIDO	
Sem outorga das Captações ou fora da vigência	Seção VII da Resolução CEMA 107/2020		<input checked="" type="checkbox"/>	Anexo 02 – Faltam outorgas poços: Vila Rural, Minas
Sem matrículas e servidões de passagem (todos os imóveis e servidões)	Normas e procedimentos técnicos pertinentes		<input checked="" type="checkbox"/>	Não apresentado
Sem planos de contingência e emergência para os sistemas de abastecimento de água e esgotamento sanitário	Art. 19, caput, IV da Lei Federal nº 11.445/2007		<input checked="" type="checkbox"/>	Não apresentado
ATENDIMENTO E ESTRUTURA	REFERÊNCIA LEGAL	SITUAÇÃO		REGISTRO
ATENDIMENTO		CORRIGIDO	NÃO CORRIGIDO	
Não há exposição do horário de atendimento e telefone na fachada	Art. 6º, caput, VI da Lei Federal nº 13.460/2017		<input checked="" type="checkbox"/>	Fotos 1 e 2
ESTRUTURA FÍSICA	REFERÊNCIA LEGAL	SITUAÇÃO		REGISTRO

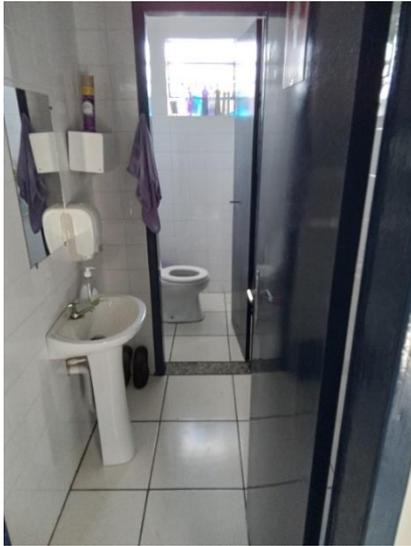
CORRIGIDO	NÃO CORRIGIDO	
Localização e acessibilidade das unidades do prestador não são boas	Art. 5º, caput, X da Lei Federal nº 13.460/2017		<input checked="" type="checkbox"/>	Foto 05. Falta de acessibilidade no banheiro (ver notas)
PRESTAÇÃO DE SERVIÇOS	REFERÊNCIA LEGAL	SITUAÇÃO		REGISTRO
		CORRIGIDO	NÃO CORRIGIDO	
Inexistência de normas específicas para cada procedimento	Art. 6º, caput, VI da Lei Federal nº 13.460/2017		<input checked="" type="checkbox"/>	
QUANTO AO ATENDIMENTO AOS USUÁRIOS	REFERÊNCIA LEGAL	SITUAÇÃO		REGISTRO
		CORRIGIDO	NÃO CORRIGIDO	
Sem informação quanto ao prazo para atendimento de cada solicitação	Art. 6º, caput, VI da Lei Federal nº 13.460/2017	<input checked="" type="checkbox"/>		Foto 6
PROGRAMAS PARA AFERIÇÃO E	REFERÊNCIA LEGAL	SITUAÇÃO		REGISTRO

Foto 5 – Banheiro sem acessibilidade

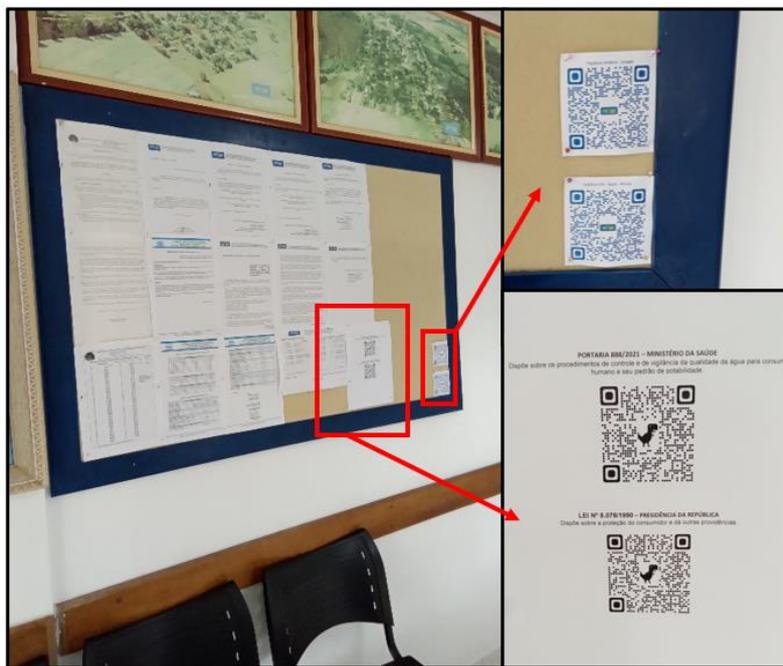
Não disponibilizar Código de Defesa do Consumidor dos serviços no atendimento ao usuário	Art. 1º da Lei Federal nº 12.291/2010	<input checked="" type="checkbox"/>		Foto 7 (formato de QR code)
Não disponibilizar Portaria do Ministério da Saúde que dispõe sobre os padrões de potabilidade da água no atendimento ao usuário	Art. 6º, caput, VI da Lei Federal nº 13.460/2017	<input checked="" type="checkbox"/>		Foto 7 (formato de QR code)

Foto 7 – Quadro de informações

- Recomenda-se a inclusão da identificação clara da área comercial na fachada, juntamente com a divulgação visível do horário de atendimento ao público e do número de telefone de plantão.
- Na área de atendimento ao público, deve haver sinalização indicando a disponibilidade de atendimento preferencial, recomendamos uma placa ou um aviso no quadro de informações;
- Não identificado PSA (Plano de Segurança da Água).

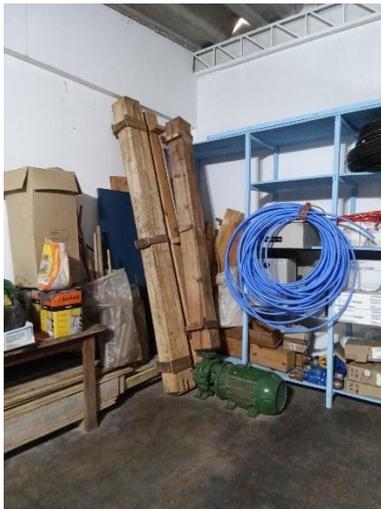
Foto 9 – Bombas reserva

Inexistência de laje de proteção ao redor do poço	NBR 12.244/2006		<input checked="" type="checkbox"/>	Foto 13
Inexistência de bomba reserva à disposição	NBR 12.212/1992	<input checked="" type="checkbox"/>		Fotos 9 e10
Não é realizada limpeza periódica do poço	NBR 12.212/1992		<input checked="" type="checkbox"/>	Não apresentado laudo

NÃO CONFORMIDADES	REFERÊNCIA LEGAL	SITUAÇÃO		REGISTRO
		CORRIGIDO	NÃO CORRIGIDO	
Ausência de conjunto moto bomba de reserva a disposição	Art. 5.3.2 da NBR 12.214/1992	<input checked="" type="checkbox"/>		Fotos 9 e 10
Extintor de incêndio fora da validade	Art. 10.9 da NR 10, art 23.1 da NR 23 e Art 5.2.1.1 da NPT 021/2014 do Corpo de Bombeiros do Paraná	<input checked="" type="checkbox"/>		Foto 30
Ausência de monitoramento dos parâmetros de qualidade de água	Portaria GM/SM 5/2017 alterada pela GM/SM 888/2021		<input checked="" type="checkbox"/>	Ver item 9 e Anexo 06
As instalações elétricas não são adequadas	NBR 5410/1997 e NBR 5410/1997	<input checked="" type="checkbox"/>		Foto 31 – Ver DPS

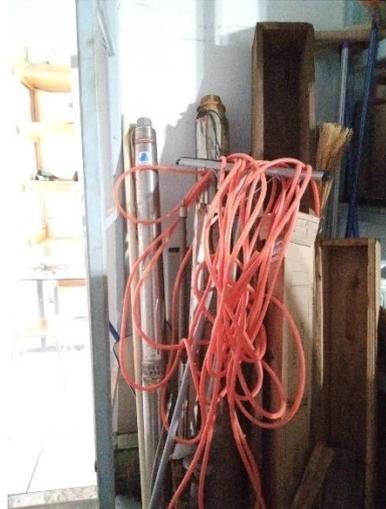
Foto 10 – Bombas reserva

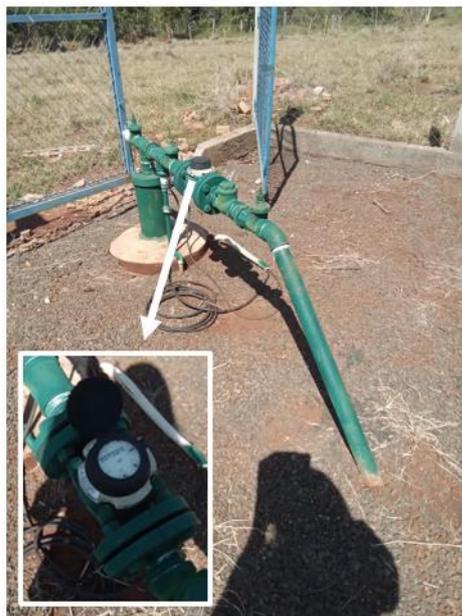
Foto 33 – Poço 001 (Taquara)

Ausência de tomada de água para coleta de água bruta	Art. 4.2 da NBR 12.212/1992		<input checked="" type="checkbox"/>	Foto 33
Ausência de monitoramento dos parâmetros de qualidade de água	Portaria GM/SM 5/2017 alterada pela GM/SM 888/2021		<input checked="" type="checkbox"/>	Ver item 9 e Anexo 06
Inexistência de registros das manutenções realizadas no quadro e demais itens pertencentes a parte elétrica	NBR 5419/2001 e NBR 5410/1997		<input checked="" type="checkbox"/>	Não identificado
Inexistência de diagrama unifilar atualizado no quadro com especificações do sistema de aterramento	Art 10.2.3 da NR10 e art 6.4 da NBR 5419/2001		<input checked="" type="checkbox"/>	Não identificado
Falta de registros de manutenções na casa de comando	NBR 15.575/2021		<input checked="" type="checkbox"/>	Não identificado
Inexistência de Relatório Operacional	Item 3.1.3 Manual de Fiscalização ORCIPAR		<input checked="" type="checkbox"/>	Não identificado

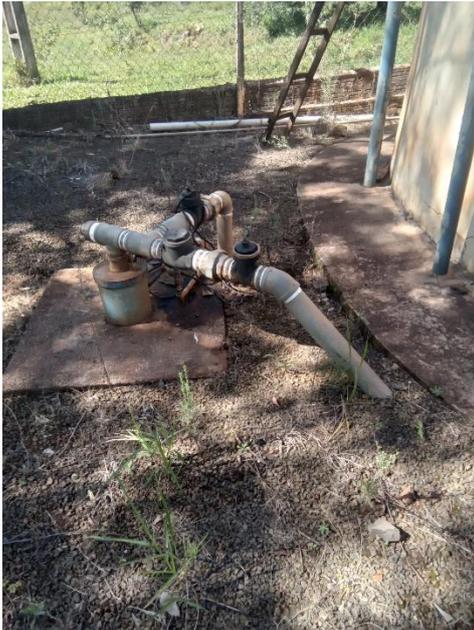
Inexistência de diagrama unifilar atualizado no quadro com especificações do sistema de aterramento	Art 10.2.3 da NR10 e art 6.4 da NBR 5419/2001		<input checked="" type="checkbox"/>	Foto 41
As instalações não estão em bom estado de conservação.	NBR 5674/1999	<input checked="" type="checkbox"/>		Foto 39
Falta de registros de manutenções na casa de comando	NBR 15.575/2021		<input checked="" type="checkbox"/>	Não identificado
Inexistência de Relatório Operacional	Item 3.1.3 Manual de Fiscalização ORCIPAR		<input checked="" type="checkbox"/>	Não identificado
O tubo de revestimento do poço não está distante 50 cm da superfície	NBR 12.244/2006		<input checked="" type="checkbox"/>	Foto 39
A espessura da laje de proteção é inferior a 15 cm	NBR 12.244/2006		<input checked="" type="checkbox"/>	Foto 39
Inexistência de bomba reserva à disposição	NBR 12.212/1992	<input checked="" type="checkbox"/>		Fotos 9 e 10

Foto 39 – Poço 001 (Vila Nova)

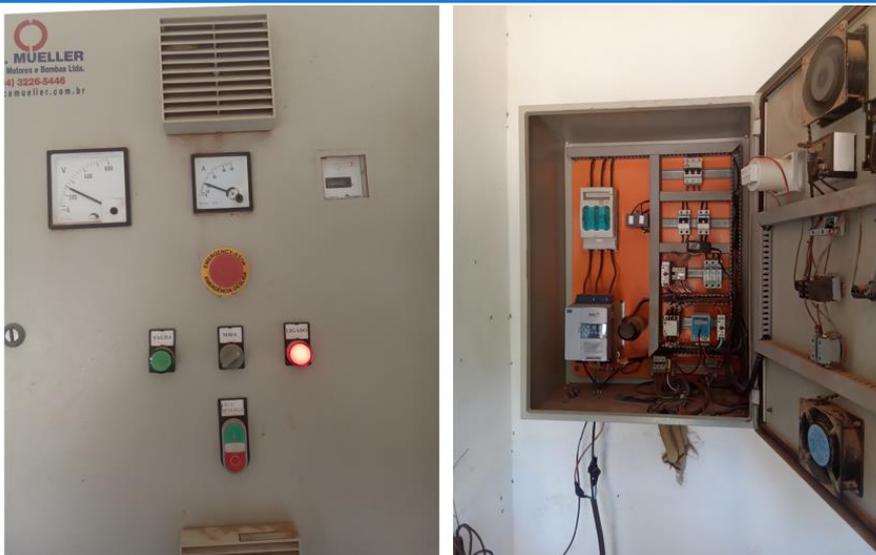
Foto 41 – Quadro de comando (fechado/aberto)

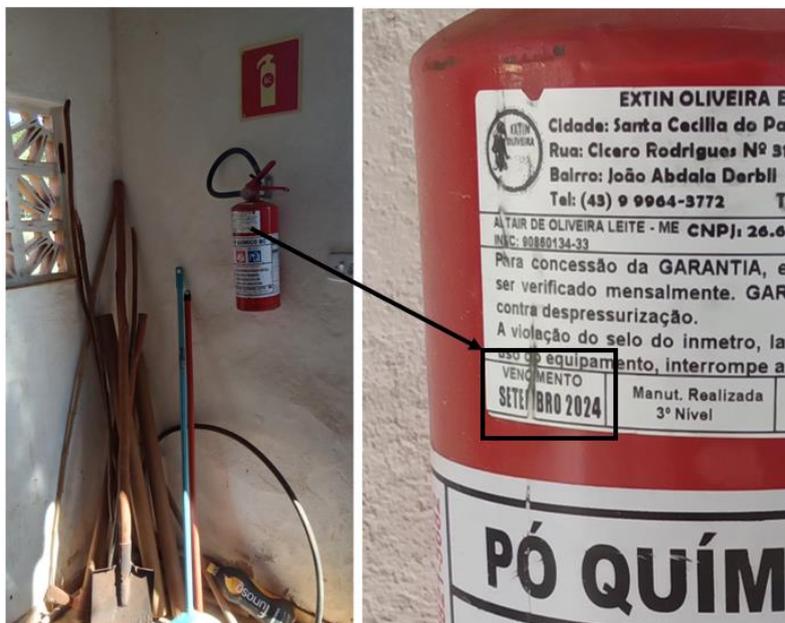
NÃO CONFORMIDADES	REFERÊNCIA LEGAL	SITUAÇÃO		REGISTRO
		CORRIGIDO	NÃO CORRIGIDO	
Ausência de conjunto moto bomba de reserva a disposição	Art. 5.3.2 da NBR 12.214/1992	<input checked="" type="checkbox"/>		Fotos 9 e 10
Extintor de incêndio fora da validade	Art. 10.9 da NR 10, art 23.1 da NR 23 e Art 5.2.1.1 da NPT 021/2014 do Corpo de Bombeiros do Paraná	<input checked="" type="checkbox"/>		Foto 53
Ausência de tomada de água para coleta de água bruta	Art. 4.2 da NBR 12.212/1992		<input checked="" type="checkbox"/>	Foto 50
Ausência de monitoramento dos parâmetros de qualidade de água	Portaria GM/SM 5/2017 alterada pela GM/SM 888/2021		<input checked="" type="checkbox"/>	Ver item 9 e Anexo 06
As instalações elétricas não são adequadas	NBR 5410/1997 e NBR 5410/1997	<input checked="" type="checkbox"/>		Foto 54. Verificar DPS
Inexistência de registros das manutenções realizadas no quadro e demais itens pertencentes a parte elétrica	NBR 5419/2001 e NBR 5410/1997		<input checked="" type="checkbox"/>	Não identificado

Foto 53 – Extintor

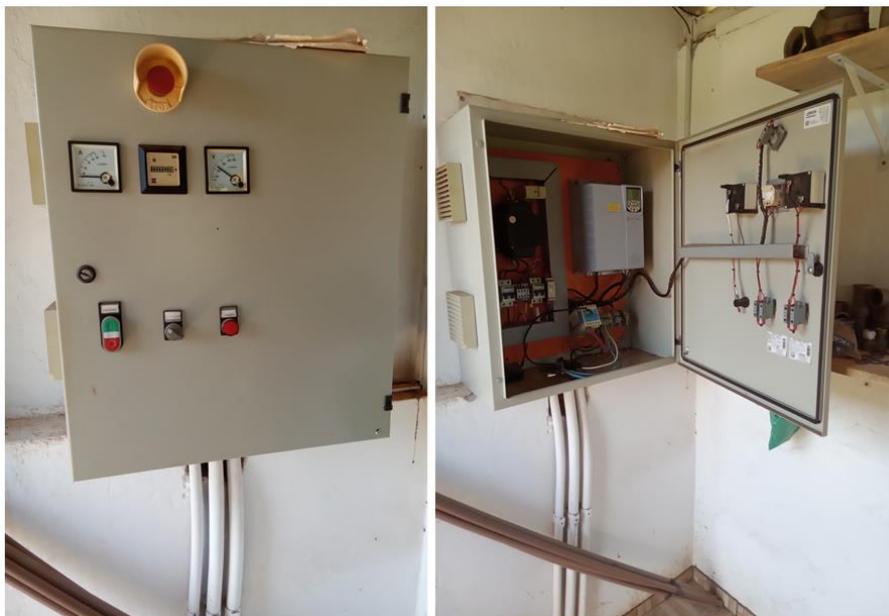
Foto 54 – Quadro de comando (fechado/aberto)

Inexistência de diagrama unifilar atualizado no quadro com especificações do sistema de aterramento	Art 10.2.3 da NR10 e art 6.4 da NBR 5419/2001		<input checked="" type="checkbox"/>	Foto 54
Falta de registros de manutenções na casa de comando	NBR 15.575/2021		<input checked="" type="checkbox"/>	Não identificado
Ausência de manutenção, limpeza, conservação e segurança	Normas e procedimentos técnicos pertinentes	<input checked="" type="checkbox"/>		Foto 49 a 52
Inexistência de Relatório Operacional	Item 3.1.3 Manual de Fiscalização ORCIPAR		<input checked="" type="checkbox"/>	Não identificado
Inexistência de laje de proteção ao redor do poço	NBR 12.244/2006		<input checked="" type="checkbox"/>	Foto 50
Inexistência de bomba reserva à disposição	NBR 12.212/1992	<input checked="" type="checkbox"/>		Fotos 9 e 10

- Deve ser realizado aterramento dos quadros de energia (NR 10);
- Deve ser instalado DPS (dispositivo de proteção de surtos);
- Recomenda-se fortemente a instalação de telas mosquiteiras nas aberturas de ventilação (tijolos vazados), dessa forma evita-se a entrada de sujeira e animais corroborando para com a manutenção e limpeza da das casas de comando.

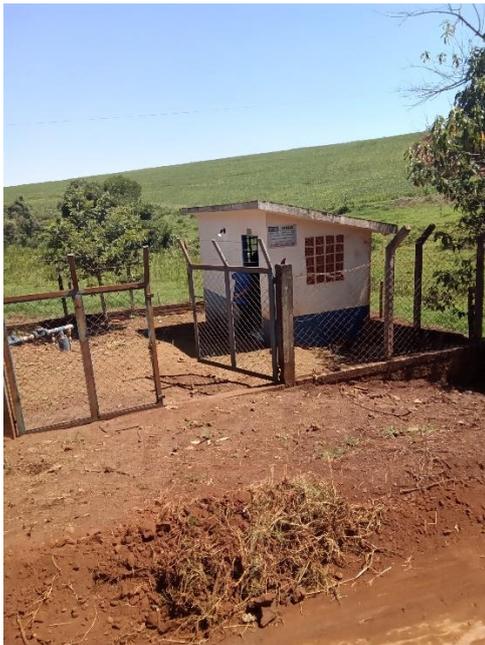
NÃO CONFORMIDADES	REFERÊNCIA LEGAL	SITUAÇÃO		REGISTRO
		CORRIGIDO	NÃO CORRIGIDO	
Ausência de identificação da área (conforme outorga IAT)	Art. 2º, XI da Lei Federal 11.445/07	<input checked="" type="checkbox"/>		Foto 55 (Vazão de outorga de até 15 m ³ /h)
Ausência de tomada de água para coleta de água bruta	Art. 4.2 da NBR 12.212/1992		<input checked="" type="checkbox"/>	Foto 56
Ausência de monitoramento dos parâmetros de qualidade de água	Portaria GM/SM 5/2017 alterada pela GM/SM 888/2021		<input checked="" type="checkbox"/>	Ver item 9 E Anexo 06
Inexistência de registros das manutenções realizadas no quadro e demais itens pertencentes a parte elétrica	NBR 5419/2001 e NBR 5410/1997		<input checked="" type="checkbox"/>	Não identificado
Inexistência de diagrama unifilar atualizado no quadro com especificações do sistema de aterramento	Art 10.2.3 da NR10 e art 6.4 da NBR 5419/2001		<input checked="" type="checkbox"/>	Foto 57

Foto 55 - Poço São José do Pinhal 001

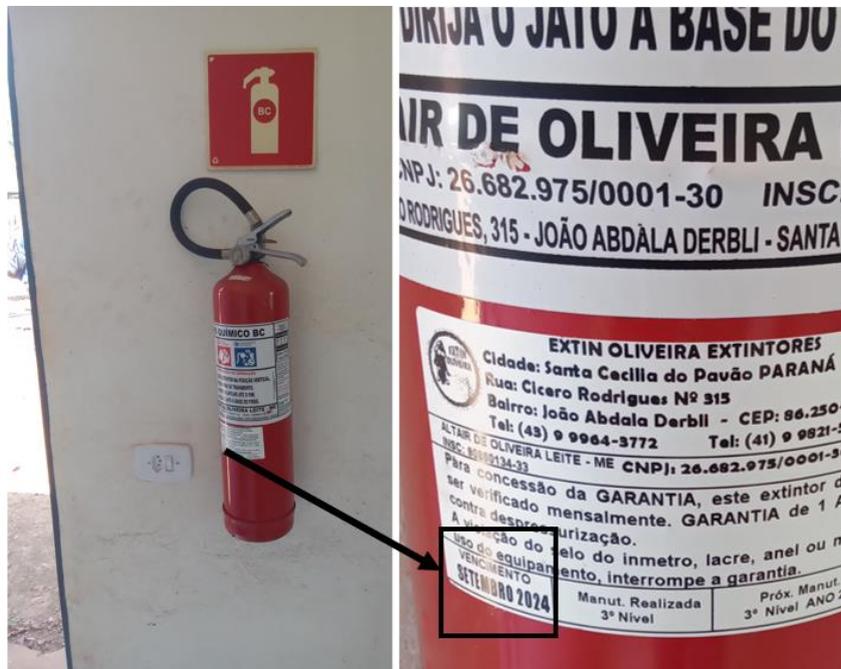
Foto 58 – Extintor

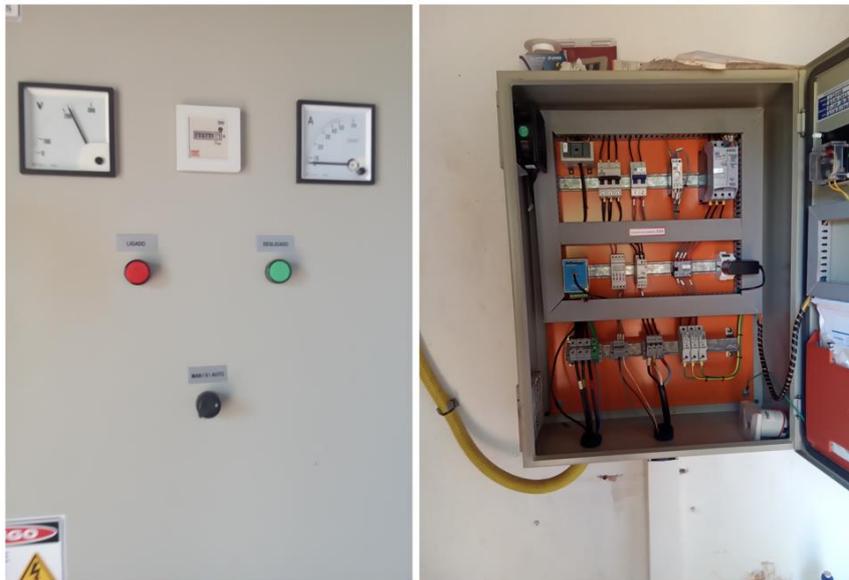
Foto 62 – Quadro de comando (fechado/aberto)

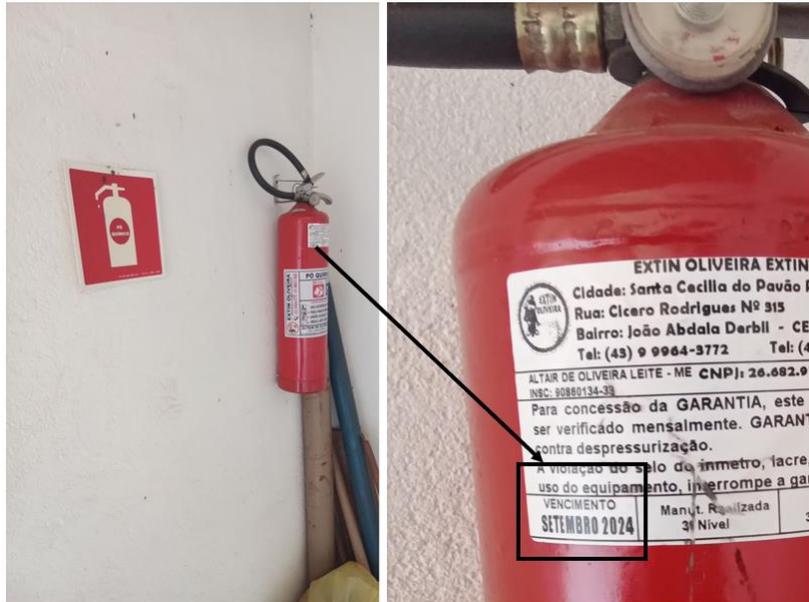
MANANCIAL SUBTERRÂNEO	REFERÊNCIA LEGAL	SITUAÇÃO		REGISTRO
		CORRIGIDO	NÃO CORRIGIDO	
Ausência de conjunto moto bomba de reserva a disposição	Art. 5.3.2 da NBR 12.214/1992	<input checked="" type="checkbox"/>		Fotos 9 e 10
Ausência de extintor	Art. 10.9 da NR 10, art 23.1 da NR 23 e Art 5.2.1.1 da NPT 021/2014 do Corpo de Bombeiros do Paraná	<input checked="" type="checkbox"/>		Foto 63
Ausência de identificação da área (conforme outorga IAT)	Art. 2º, XI da Lei Federal 11.445/07	<input checked="" type="checkbox"/>		Foto 61
Ausência de monitoramento dos parâmetros de qualidade de água	Portaria GM/SM 5/2017 alterada pela GM/SM 888/2021		<input checked="" type="checkbox"/>	Não entregue laudos semestrais
As instalações elétricas não são adequadas	NBR 5410/1997 e NBR 5410/1997	<input checked="" type="checkbox"/>		Fotos 56. Verificar DPS
Inexistência de registros das manutenções realizadas no quadro e demais itens pertencentes a parte elétrica	NBR 5419/2001 e NBR 5410/1997		<input checked="" type="checkbox"/>	Não identificado

Foto 63 – Extintor

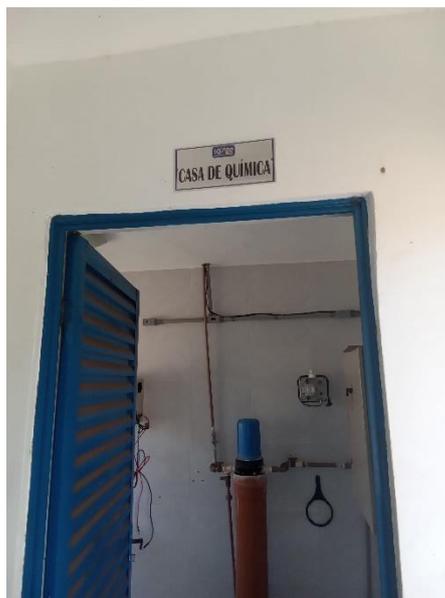
NÃO CONFORMIDADES	REFERÊNCIA LEGAL	CORRIGIDO	NÃO CORRIGIDO	
Ausência de manutenção, limpeza, conservação e segurança	Normas e procedimentos técnicos pertinentes		<input checked="" type="checkbox"/>	Fotos 76
Inexistência de Relatório Operacional	Item 3.1.3Manual de Fiscalização ORCISPAR		<input checked="" type="checkbox"/>	Não identificado

Foto 76 – UTA Terra Nova

- Necessidade de EPI's a disposição para operadores da UTA, assim como é necessário, os treinamentos com certificados para operadores de produtos químicos.
- Necessidade do diagrama unifilar do quadro, assim como o registro de manutenções do mesmo.
- Necessidade do registro de manutenções da casa de comando recomenda-se um registro em planilhas.
- Ambos os registros citados acima fazem parte do relatório operacional, reforçamos a necessidade da criação de tal relatório.
- Os relatórios operacionais/manutenção devem ser assinados pelo responsável técnico e pelo diretor. Deixar via impressa na sede (assinada).

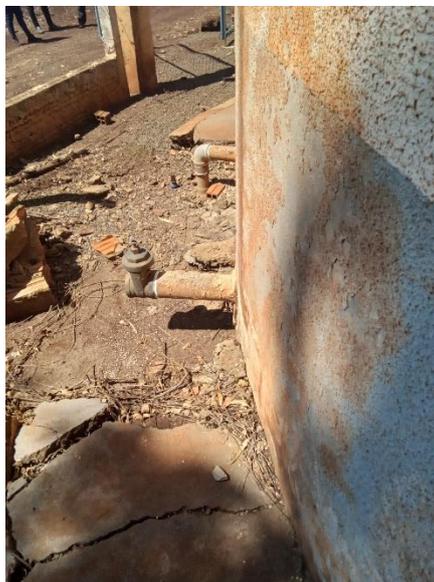
Inexistência de para-raios em reservatórios elevados	Art. 5.16.7 da NBR 12217/1994		<input checked="" type="checkbox"/>	Fotos 87 e 88
Não há macromedicação (saída e/ou entrada)	Art. 5.7 da NBR 12217/1994		<input checked="" type="checkbox"/>	Não identificado

Foto 87 – Reservatório apoiado

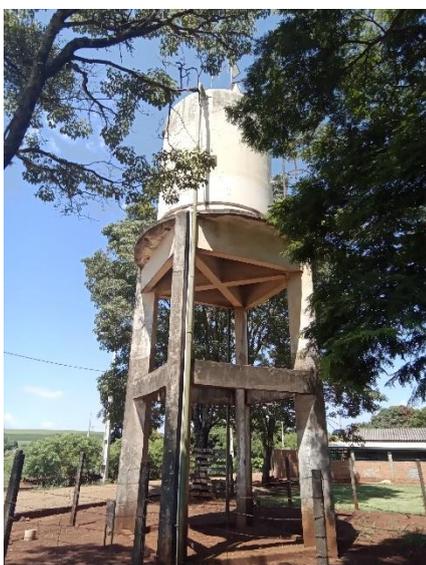
Limpeza e desinfecção não é feita adequadamente	Art. 5.1 da nbr 15527/2007		<input checked="" type="checkbox"/>	Não identificado
Reservatório não está em boas condições	NBR 12217/1994		<input checked="" type="checkbox"/>	Fotos 89 e 90
Não há macromedicação (saída e/ou entrada)	Art. 5.7 da NBR 12217/1994		<input checked="" type="checkbox"/>	Não identificado

Foto 88 – Reservatório elevado

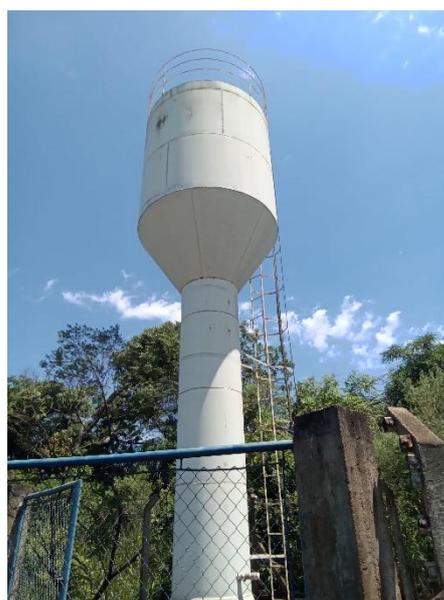
Foto 91 – Reservatório elevado

NÃO CONFORMIDADES	REFERÊNCIA LEGAL	SITUAÇÃO		REGISTRO
		CORRIGIDO	NÃO CORRIGIDO	
Existência de locais sem guarda-corpos ou escadas ou em situação inadequada	Art. 5.16 da NBR 12217/1994		<input checked="" type="checkbox"/>	Foto 91 e 92
Não há medidor de nível. Não é feito acompanhamento e anotação	Art. 5.15.1 da NBR 12217/1994		<input checked="" type="checkbox"/>	Não identificado

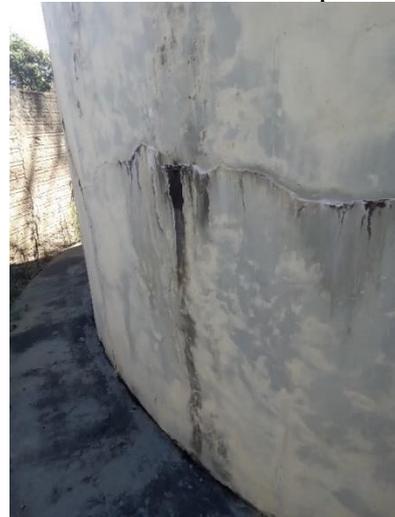
Foto 98 – Reservatório apoiado

NÃO CONFORMIDADES	REFERÊNCIA LEGAL	SITUAÇÃO		REGISTRO
		CORRIGIDO	NÃO CORRIGIDO	
A área não é sinalizada (identificando a finalidade)	Art. 2º da Lei Federal 11.445/07	<input checked="" type="checkbox"/>		Foto 98 (sem identificação no reservatório)
Existência de vazamentos aparentes	Art. 2º, XI da Lei Federal 11.445/07		<input checked="" type="checkbox"/>	Fotos 99 e 100
Existência de locais sem guarda-corpos ou escadas ou em situação inadequada	Art. 5.16 da NBR 12217/1994		<input checked="" type="checkbox"/>	Fotos 99 e 100
Instalações não estão dentro das normas de segurança (escada/guarda corpo)	Art 5.16 da NBR 12217/1994		<input checked="" type="checkbox"/>	Fotos 99 e 100
Não há medidor de nível. Não é feito acompanhamento e anotação	Art. 5.15.1 da NBR 12217/1994		<input checked="" type="checkbox"/>	Fotos 99 e 100
Limpeza e desinfecção não é feita adequadamente	Art. 5.1 da nbr 15527/2007		<input checked="" type="checkbox"/>	Não identificado

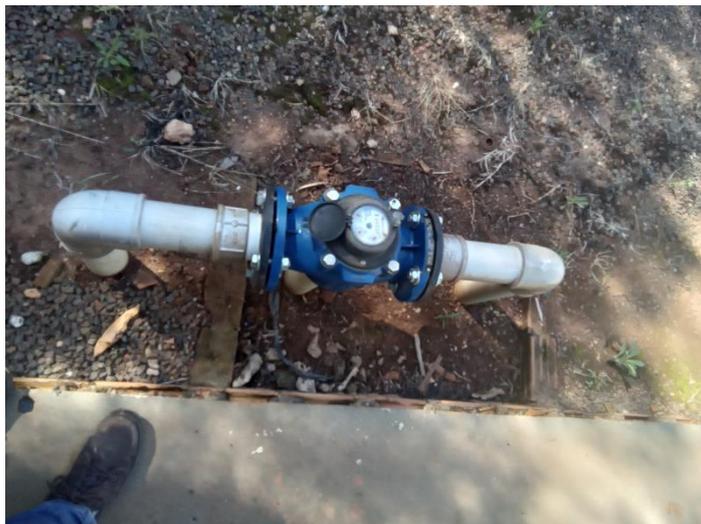
Foto 99 – Reservatório apoiado

Reservatório não está em boas condições	NBR 12217/1994		<input checked="" type="checkbox"/>	Fotos 99 e 100
Não há macromedição (saída e/ou entrada)	Art. 5.7 da NBR 12217/1994	<input checked="" type="checkbox"/>		Foto 101

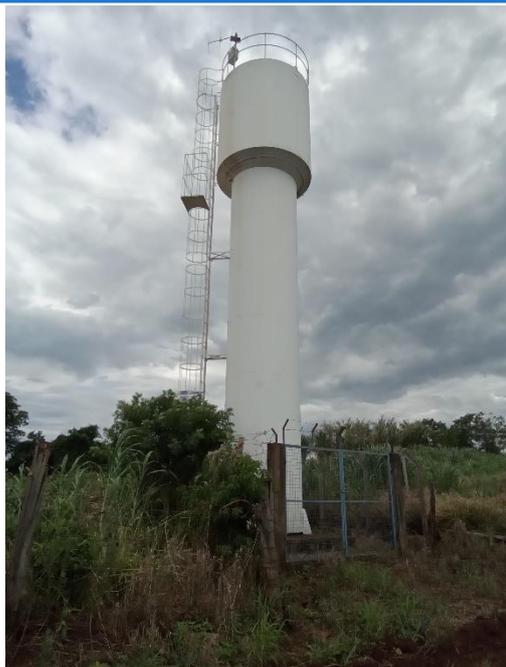
Foto 102 –REL

NÃO CONFORMIDADES	REFERÊNCIA LEGAL	SITUAÇÃO		REGISTRO
		CORRIGIDO	NÃO CORRIGIDO	
A área não é sinalizada (identificando a finalidade)	Art. 2º da Lei Federal 11.445/07		<input checked="" type="checkbox"/>	Foto 102 (identificar reservatório)
Existência de locais sem guarda-corpos ou escadas ou em situação inadequada	Art. 5.16 da NBR 12217/1994		<input checked="" type="checkbox"/>	Foto 103
Instalações não estão dentro das normas de segurança (escada/guarda corpo)	Art 5.16 da NBR 12217/1994		<input checked="" type="checkbox"/>	Foto 103
Não há medidor de nível. Não é feito acompanhamento e anotação	Art. 5.15.1 da NBR 12217/1994		<input checked="" type="checkbox"/>	Não identificado
Limpeza e desinfecção não é feita adequadamente	Art. 5.1 da nbr 15527/2007		<input checked="" type="checkbox"/>	Não identificado
Reservatório não está em boas condições	NBR 12217/1994		<input checked="" type="checkbox"/>	Foto 102 e 103

Inexistência de para-raios em reservatórios elevados	Art. 5.16.7 da NBR 12217/1994		<input checked="" type="checkbox"/>	Foto 102
Não há macromedicação (saída e/ou entrada)	Art. 5.7 da NBR 12217/1994		<input checked="" type="checkbox"/>	Não identificado

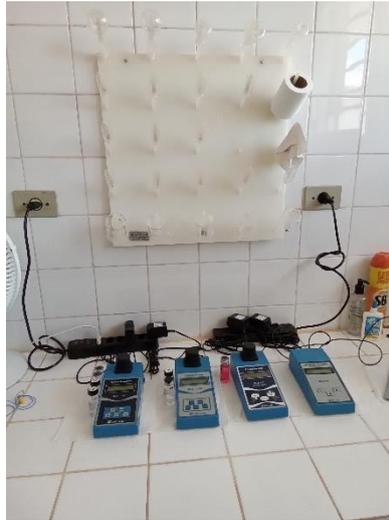
Foto 120 – Equipamentos sem certificado de calibração
