RELATÓRIO TÉCNICO DE FISCALIZAÇÃO
Nº 21/2023

Águas de Sarandi - Pr

ORCISPAR – Órgão Regulador do Consórcio Intermunicipal de Saneamento do Paraná

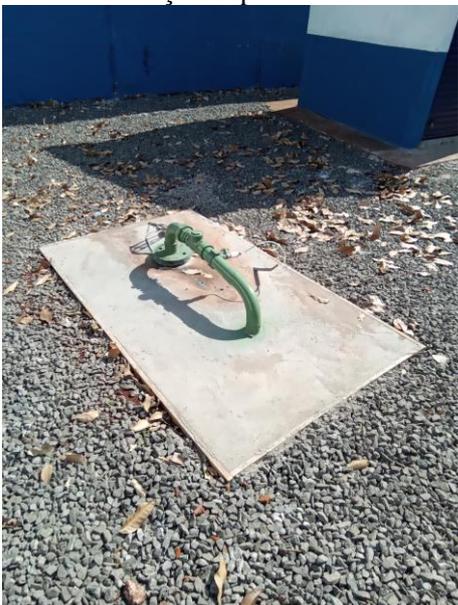
Foto 18 – Poço Tropical

Ausência de extintor	Art. 10.9 da NR 10, art 23.1 da NR 23 e Art 5.2.1.1 da NPT 021/2014 do Corpo de Bombeiros do Paraná	Fotos 47 e 50	Imediato
Ausência de identificação da área (conforme outorga IAT)	Art. 2º, XI da Lei Federal 11.445/07	Fotos 18, 20, 21, 24, 28, 31, 34, 36, 41, 42, 46, 51, 55, 58, 61, 62, 67, 72, 78 e 82a (ver normativa IAT)	Imediato
Ausência de macromedidor	Art 4.2 da NBR da NBR 12.212/1992	Fotos 18, 20, 21, 24, 28, 31, 34, 36, 41, 42, 46, 51, 55, 58, 61, 62, 67, 72, 78 e 82a	Em até 240 dias
Inexistência de diagrama unifilar atualizado no quadro com especificações do sistema de aterramento	Art 10.2.3 da NR10 e art 6.4 da NBR 5419/2001	Deixa cópias dos diagramas nos quadros de comando	Em até 180 dias
Ausência de manutenção, limpeza, conservação e segurança	Normas e procedimentos técnicos pertinentes	Fotos 19, 25, 27, 29, 32, 35, 37, 43 , 47 e 82a Poço Vale azul com infiltração na casa de comando.	Imediato

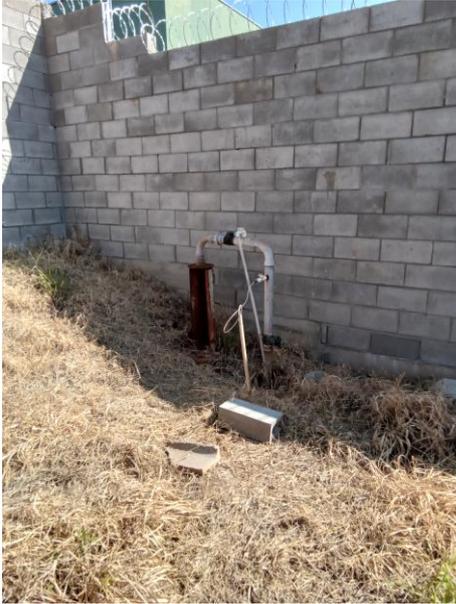
Foto 20 – Poço Jardim Social (desativado no dia da fiscalização)

NÃO CONFORMIDADES	REFERÊNCIA LEGAL	REGISTRO	PRAZO PARA ADEQUAÇÃO
As instalações não estão em bom estado de conservação	NBR 5674/1999	Fotos 20/21 (revestimento poço), 77 e 78, 82ª (alagamento) e 82 b	Em até 180 dias

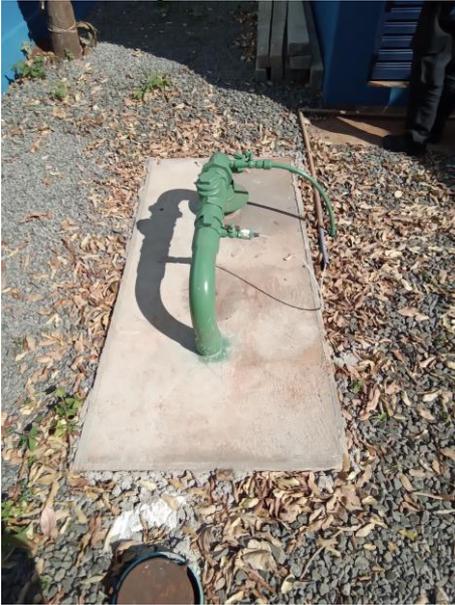
Foto 28 – Poço Montreal

Inexistência de Relatório Operacional	Item 3.1.3 Manual de Fiscalização ORCIPAR	Não identificado	Em até 180 dias
Ausência de medição de nível	Art 4.2 da NBR da NBR 12.212/1992	Não identificado	Em até 180 dias
O tubo de revestimento do poço não está distante 50 cm da superfície	NBR 12.244/2006	Fotos 28 e 42	Em até 180 dias
A espessura da laje de proteção é inferior a 15 cm	NBR 12.244/2006	Verificar espessura das lajes existentes	Em até 180 dias
Inexistência de horímetro em funcionamento	NBR 12.212/1992	Fotos 25, 35, 38, 44, 53, 64, 68, 74 e 81	Em até 180 dias
Não é realizada limpeza periódica do poço	NBR 12.212/1992	Não identificado	Imediato
Existem animais habitando ou transitando na área	Normas e procedimentos técnicos pertinentes	Foto 36	Imediato

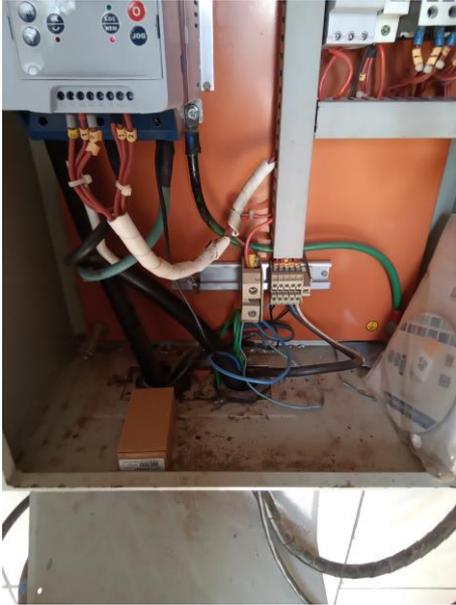
Foto 40 – Limpeza quadro de comando poço São Paulo

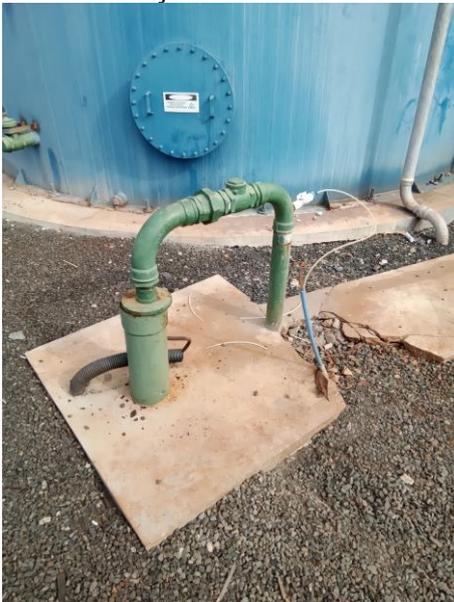
Foto 47 – Limpeza casa de comando poço Paulista

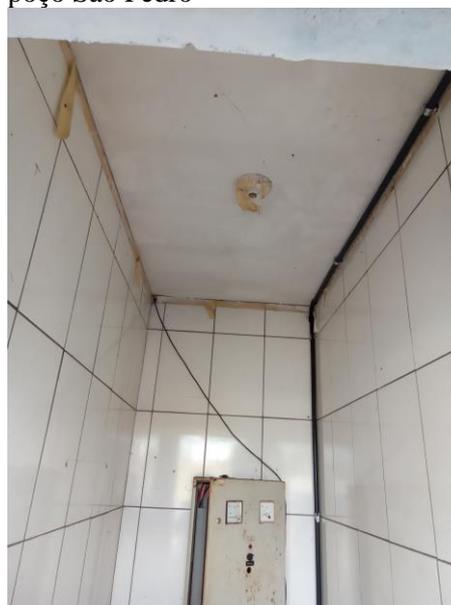
Foto 71 – Falta de iluminação casa de comando poço São Pedro

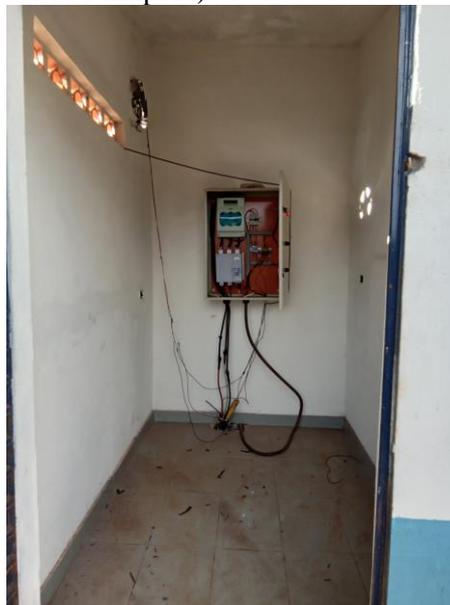
Foto 73 – Casa de comando poço Floresta (fios soltos e limpeza)

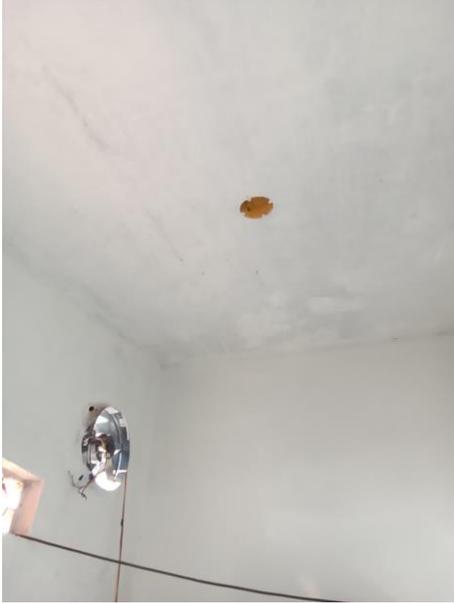
Foto 76 – Sem iluminação poço casa de comando poço Floresta

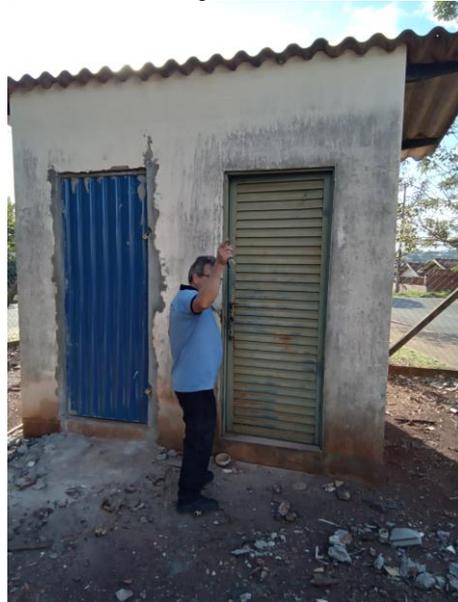
Foto 79 – Casa de comando poço Mauá (necessitando reparos)

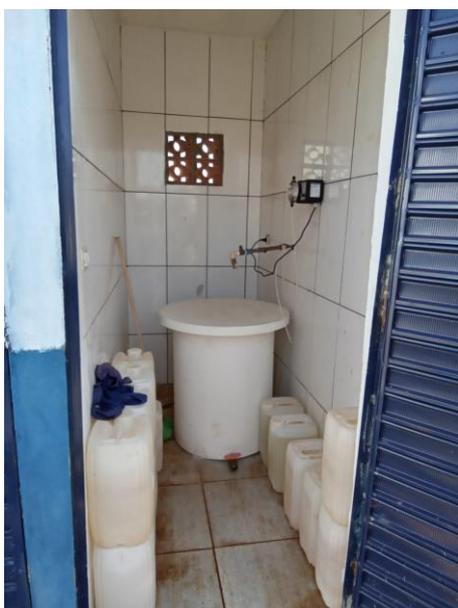
Foto 83 – UTA Tropical

NÃO CONFORMIDADES	REFERÊNCIA LEGAL	REGISTRO	PRAZO PARA ADEQUAÇÃO
A área não é iluminada	Normas e procedimentos técnicos pertinentes	Não identificada presença de lâmpadas nas UTA´s José Richa, Floresta e Mauá	Imediato
Não aplicação de Flúor à água tratada	Portaria GM/SM 5/2017 alterada pela GM/SM 888/2021	Fotos 83 a 97	Imediato
Não realização de desinfecção na água tratada	Portaria GM/SM 5/2017 alterada pela GM/SM 888/2021	Não identificado poço Câmara de Vereadores	Imediato
Ausência de manutenção, limpeza, conservação e segurança	Normas e procedimentos técnicos pertinentes	Foto 98	Imediato
Inexistência de Relatório Operacional	Item 3.1.3 Manual de Fiscalização ORCISPAR	Não identificado	Imediato

- Colocar tela mosquiteira nas aberturas (recomenda deixar com tijolos vazados as aberturas para iluminação e ventilação);
- Colocar identificação nas unidades de tratamento (entrada).

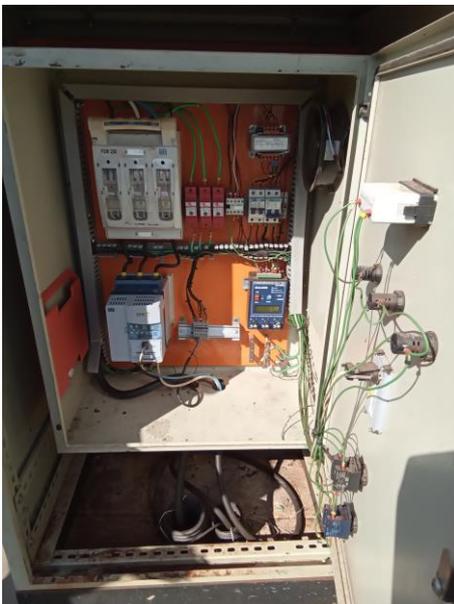
Foto 124 – Quadro de comando EEE Norte

ESTAÇÃO ELEVATÓRIA	REFERÊNCIA LEGAL	REGISTRO	PRAZO PARA ADEQUAÇÃO
Ausência de extintor de incêndio	Art. 10.9 da NR 10, art. 23.1 da NR 23 e art. 5.2.1.1 da NPT 021/2014 do Corpo de Bombeiros do Paraná	Não identificado EEE Norte	Imediato
Sem diagrama unifilar atualizado no quadro com especificações do sistema de aterramento	Art. 10.2.3 da NR10 e art. 6.4 da NBR 5419/2001	Não identificado nos quadros de energia (Fotos 119 e 124)	Em até 180 dias

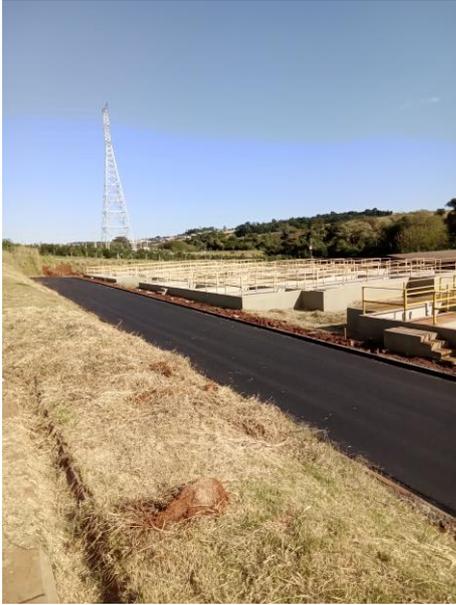
Foto 134 – Reator – ETE Norte

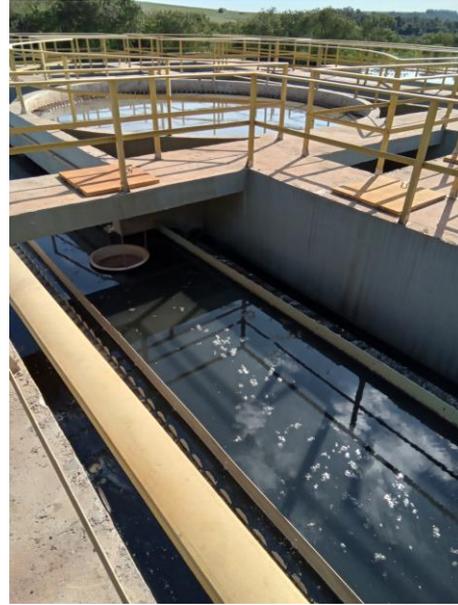
Foto 135 – Lagoa facultativa 01 – ETE Norte

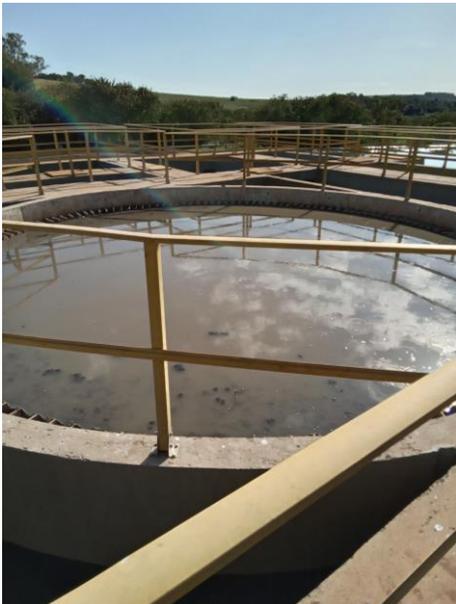
Foto 136 - Lagoa facultativa 02 (arbustos muito

próximos a lagoa) – ETE Norte

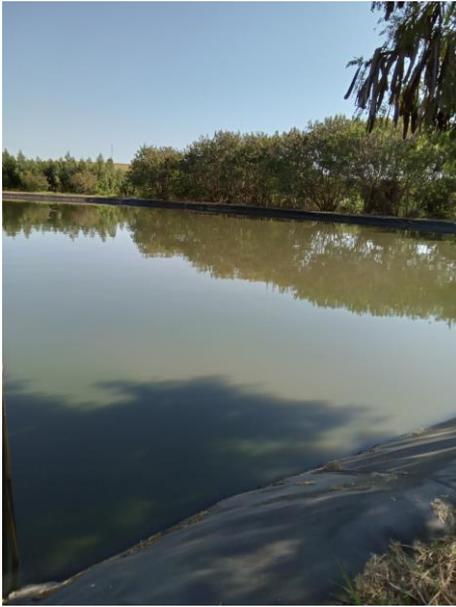
Foto 137 – Saída lagoa facultativa 02 – ETE Norte

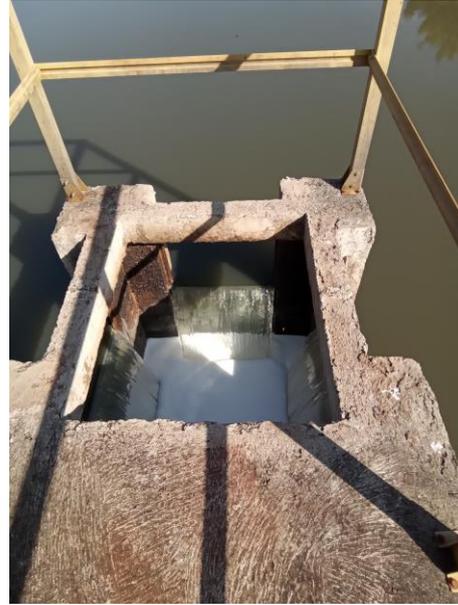
Foto 138 – Uso de antiespumante da saída da lagoa facultativa 02 ETE Norte

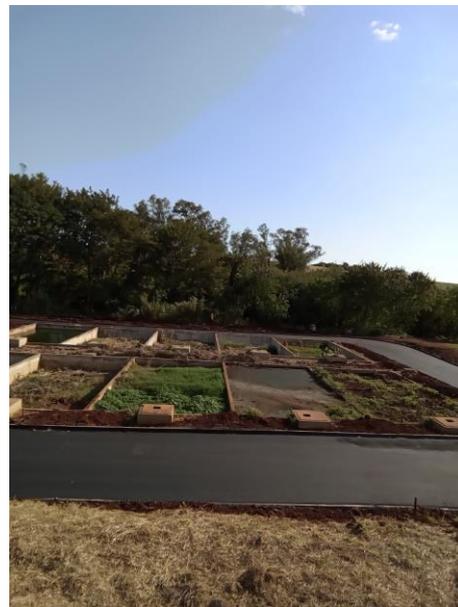
Foto 140 – Entrada ETE Sul

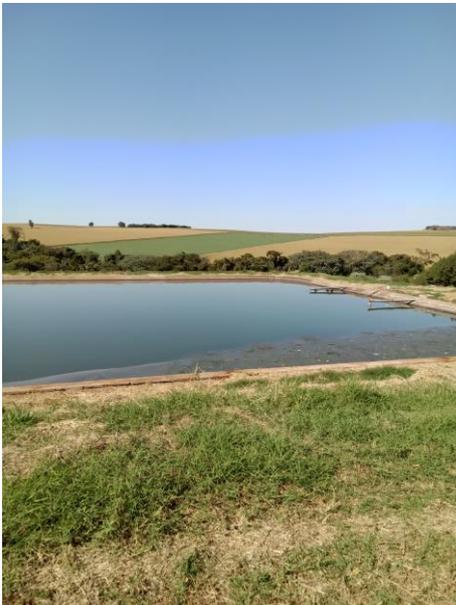
Foto 143 – Lagoa facultativa ETE Sul

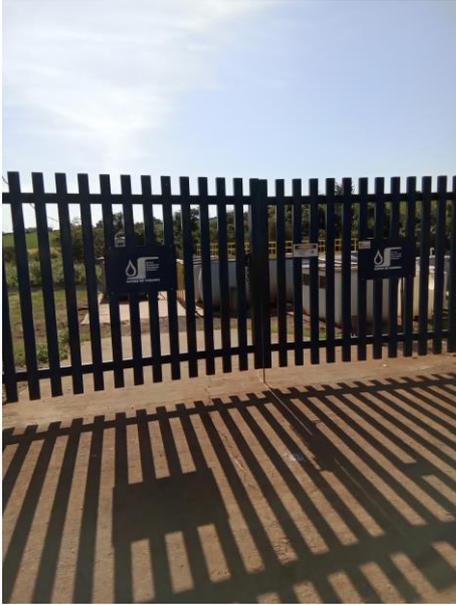
Foto 145 – ETE França

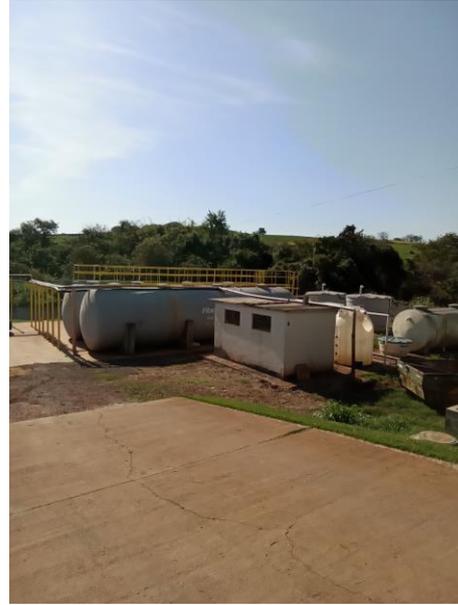
Foto 146 – Gradeamento grosseiro, medidor de vazão e desarenador ETE França

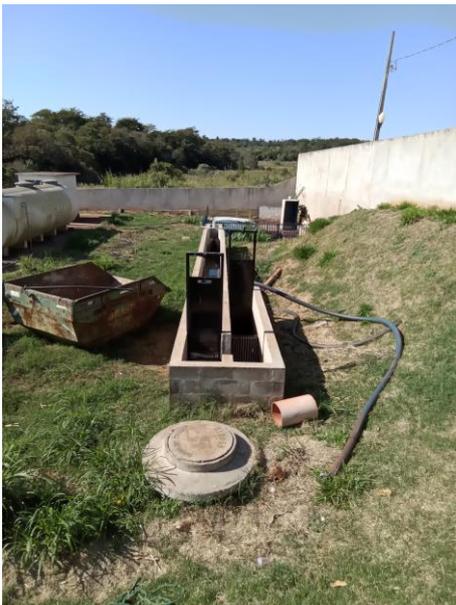
Foto 147 – Caçamba para materiais de limpeza

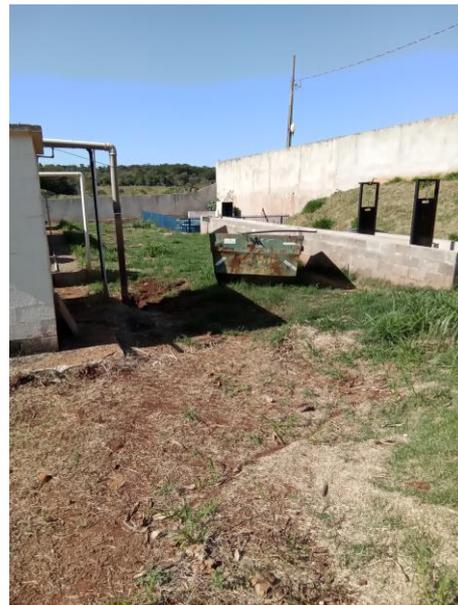
Foto 148 – Elevatória ETE França

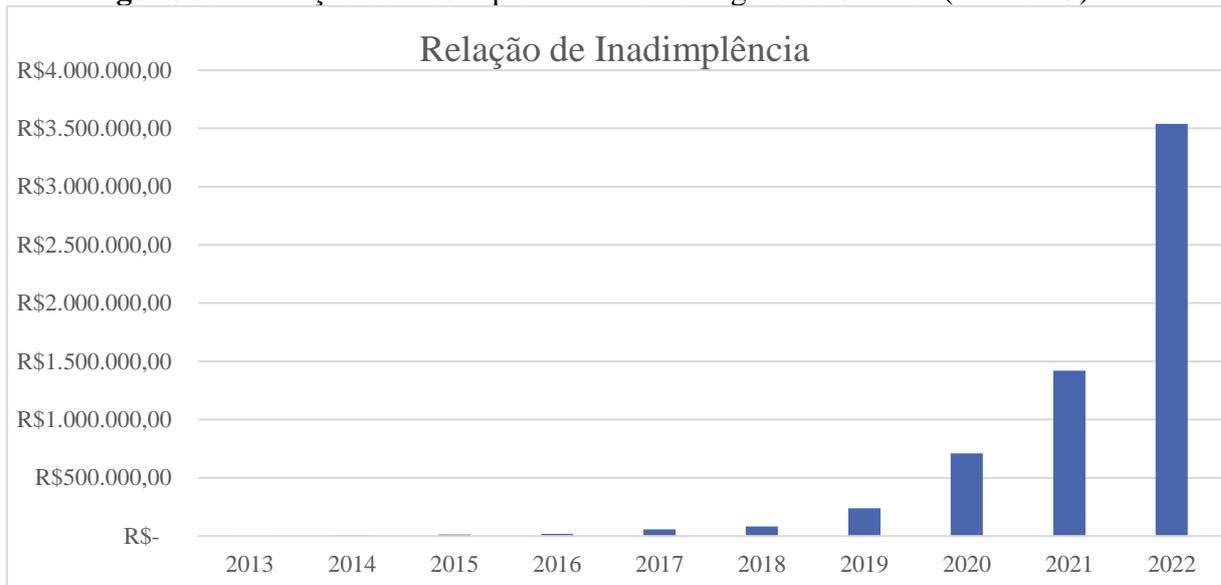
Para realizar a prestação de um serviço de água e esgoto de qualidade é necessária uma organização administrativa e operacional eficiente. A inadimplência se refere, em linhas gerais, à dificuldade do prestador em arrecadar os valores faturados advindos da prestação do serviço. Ao analisar o gráfico abaixo (Figura 02 - Relação de inadimplência anual até 2022 apresentado pelo prestador), observa-se uma tendência de aumento da inadimplência até o ano de 2022. Entre os anos de 2017 a 2022 tem-se um aumento de na inadimplência de 98,41% (Anexo 09).

Conforme indicado no anexo 14, a política de cortes está sendo realizada, no entanto ainda não está surgindo o efeito adequado para diminuir o índice de inadimplência no município, conforme anexo 13.

Figura 02 – Relação de inadimplência – Fonte: Águas de Sarandi (Anexo 13)

Recomenda-se melhorias na gestão fiscal e na forma de cobrança dos valores em aberto, considerando que a situação impacta diretamente na situação econômico-financeira do prestador. Outrossim, é condição necessária para aumentar a qualidade do serviço de distribuição de água a aplicação, no mínimo, do índice inflacionário anualmente nos valores das tarifas de água e esgoto para manutenção do potencial de fluxo de caixa e o planejamento para realização de investimentos.
