**RELATÓRIO TÉCNICO DE FISCALIZAÇÃO DE
ACOMPANHAMENTO**

Nº 40/2023

**Serviço Municipal de Água e Esgoto
Jaguapitã - SAMAE**

MARÇO/2024

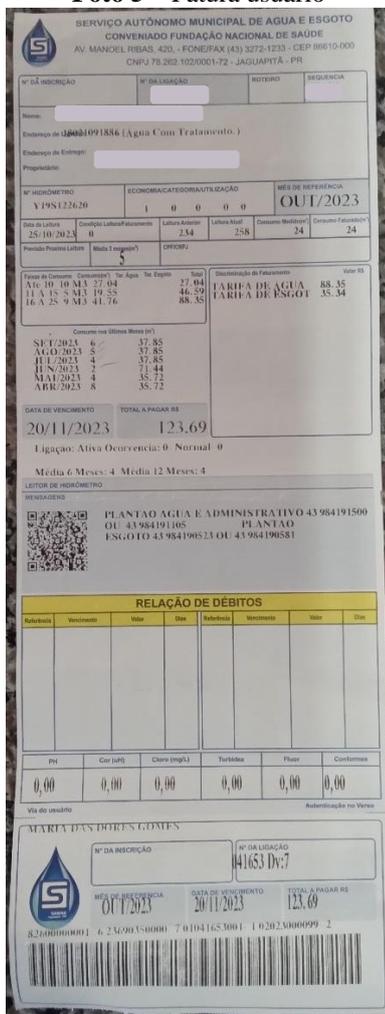
Foto 5 – Fatura usuário

NÃO CONFORMIDADES	REFERÊNCIA LEGAL	SITUAÇÃO		REGISTRO
		CORRIGIDO	NÃO CORRIGIDO	
Não há programa para aferição e manutenção de micromedidores	Conforme norma regulatória aplicável		✓	Não identificado
Inexistência de cronograma de leitura e faturamento	Conforme regulamento aplicável ao prestador	✓		Anexo 23 (Contrato empresa terceirizada – colocar cronograma em local visível)
Não fornecer número do protocolo ou ordem de serviço	Art. 6º, caput, III da LeiFederal nº 13.460/2017		✓	Não identificado
Não manter o registro atualizado das reclamações e solicitações do usuário	Art. 6º, caput, III da LeiFederal nº 13.460/2017		✓	Não identificado
Não fornecer ao usuário a declaração anual de débitos	Art. 1º da Lei Federal nº 12.007/2009	✓		Possui agência virtual mas não sem site próprio (prefeitura)
Não dispor de atendimento preferencial	Art. 5º, caput, III da LeiFederal nº 13.460/2017		✓	Não identificado
Não dispor de atendimento telefônico gratuito aos usuários, durante 24 (vinte e quatro) horas por dia, 7 (sete) dias por semana	Art. 5º, caput, I da Lei Federal nº 13.460/2017	✓		Foto 5 (número do plantão na fatura) – colocar na entrada do SAMAE

- As outorgas estão em anexos a este relatório (Anexos 07 ao 12);
- Não foi identificada a existência de carta de serviços aos usuários conforme indicado nas Leis Federais 3460/2017 e 14.129/2021.
- Não identificado cursos de treinamento em segurança no trabalho e ficha de entrega de EPI.
- Não identificado do telefone de ouvidoria do ORCISPAR na fatura do contribuinte identificando-o como entidade reguladora (Fotos 5 e 6).

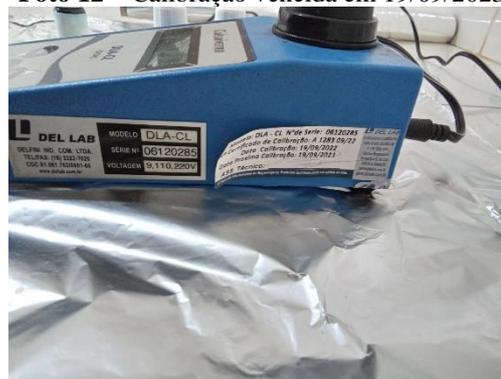
Foto 12 – Calibração vencida em 19/09/2023

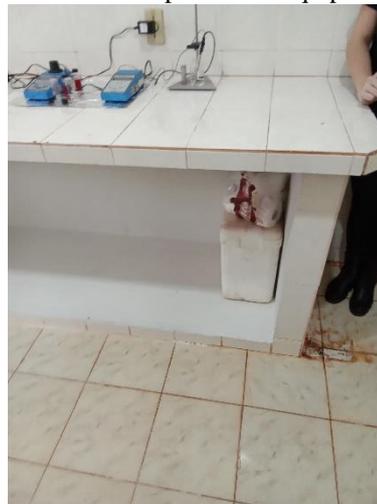
Foto 14 – Ausência de armário fechados para armazenamento de produtos e equipamentos.

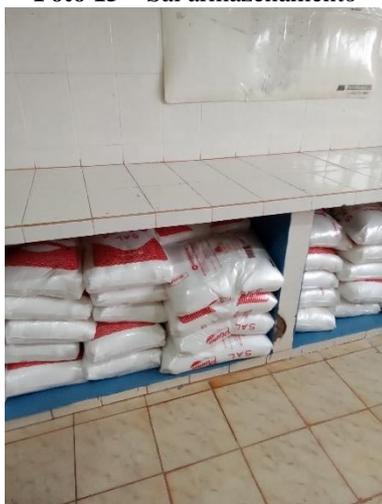
Foto 15 – Sal armazenamento

CASA DE QUÍMICOS				
NÃO CONFORMIDADES	REFERÊNCIA LEGAL	SITUAÇÃO		REGISTRO
		CORRIGIDO	NÃO CORRIGIDO	
A área não é sinalizada (identificando a finalidade)	Art. 2º, XI da Lei Federal 11.445/07		✓	Foto 19
As condições de higiene e limpeza não são adequadas	Normas e procedimentos técnicos pertinentes	✓		Fotos 15 e 17
O local não possui condições apropriadas para armazenamento dos produtos (Temperatura, ventilação, espaço para circulação, etc.)	Normas e procedimentos técnicos pertinentes	✓		Fotos 15 e 17
Os operadores não receberam treinamento para manipulação de produtos químicos	NR 15		✓	Não apresentado

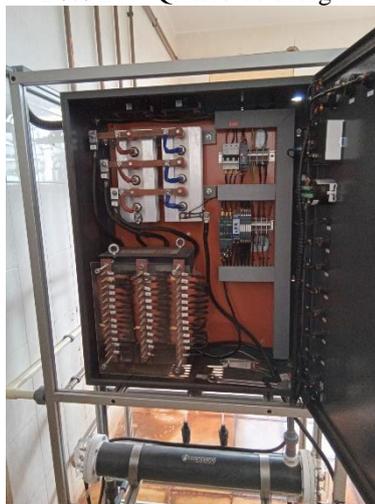
Foto 24 – Quadro de energia

UNIDADE DE TRATAMENTO DE ÁGUA (UTA)				
NÃO CONFORMIDADES	REFERÊNCIA LEGAL	SITUAÇÃO		REGISTRO
		CORRIGIDO	NÃO CORRIGIDO	
A área não é iluminada	Normas e procedimentos técnicos pertinentes		✓	Foto 23 (Apenas iluminação natural)
A área não é sinalizada (identificando a finalidade)	Art. 2º, XI da Lei Federal 11.445/07		✓	Foto 19
As condições de limpeza não são boas	Normas e procedimentos técnicos pertinentes	✓		Fotos 19 a 22
Ausência de manutenção, limpeza, conservação e segurança	Normas e procedimentos técnicos pertinentes		✓	Fotos 20, 21 e 22 (necessário troca ou pintura do piso)
Ausência de EPIs para os operadores (óculos, luvas, etc.)	NR 15 e Art. 5.18.4 da NBR 13035/1993		✓	Não identificado
Extintor de incêndio com validade expirada	Art. 10.9 da NR 10, Art 23.1 da NR 23 e Art 5.2.1.1 da NPT 021/2014 do Corpo de Bombeiros do Paraná		✓	Foto 21
As instalações elétricas não estão em bom estado de conservação	NBR 5410/1997 e NR 10	✓		Fotos 23 e 24

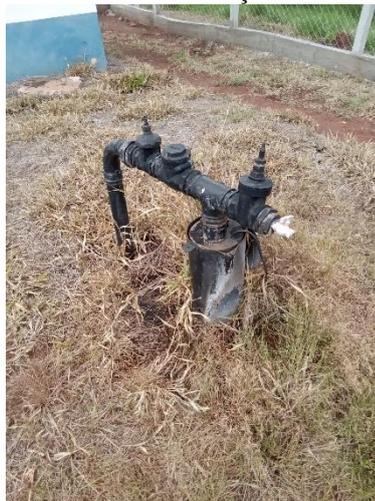
Foto 28 – Poço 02

A área da laje de proteção é inferior a 1 m ²	NBR 12.244/2006		✓	Foto 28
A espessura da laje de proteção é inferior a 15 cm	NBR 12.244/2006		✓	Foto 28
Inexistência de horímetro em funcionamento	NBR 12.212/1992		✓	Foto 69 (Automação do sistema)
Não é realizada limpeza periódica do poço	NBR 12.212/1992		✓	Não apresentado

- Cercamento novo faltando somente a instalação do portão (Foto 32);
- Não devem ser utilizados agrotóxicos para controle e eliminação de vegetação rasteira, pois há risco de contaminação do lençol freático (Foto 28);
- Recomenda-se a instalação de telas protetoras para insetos nas aberturas de entrada de ar e luz, o que facilita a manutenção da limpeza e evita pragas (Foto 31).

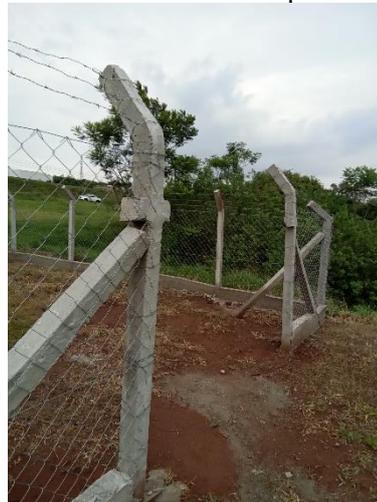
Foto 32 – Acesso sem portão

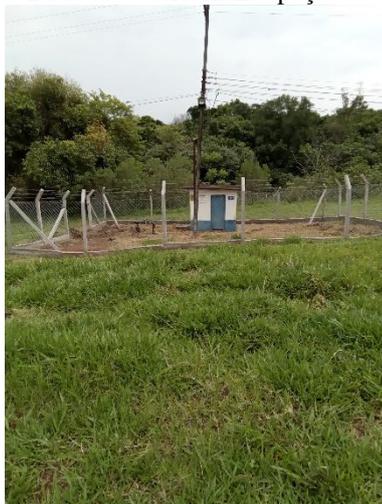
Foto 33 – Cercamento poço 03

MANANCIAL SUBTERRÂNEO – POÇO 03 Vazão 46 m ³ /h				
NÃO CONFORMIDADES	REFERÊNCIA LEGAL	SITUAÇÃO		REGISTRO
		CORRIGIDO	NÃO CORRIGIDO	
A área não é iluminada	Item 4.1.2 Manual de Fiscalização ORCISPAR		✓	Não identificado
A área não é isolada (com perímetro de segurança contra acesso de pessoas não autorizadas e animais)	Art. 2º, XI da Lei Federal 11.445/07	✓		Foto 33

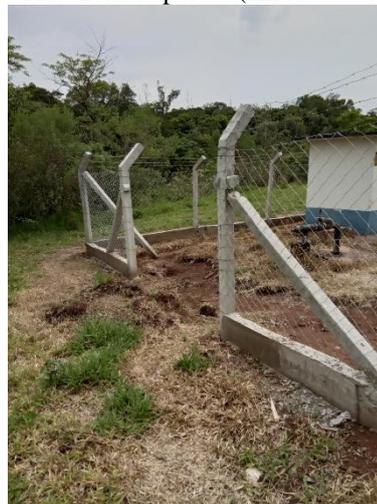
Foto 34 – Ausência de portão (em fase de instalação)

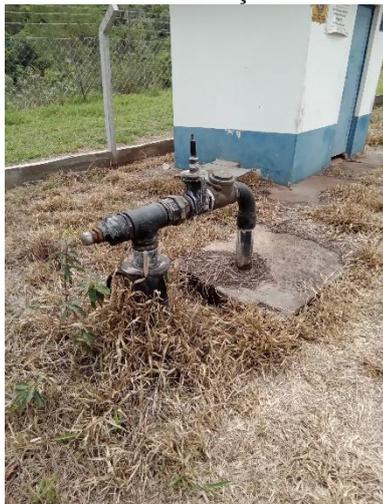
Foto 35 – Poço 03

Não há planos ou programas alternativos para evitar colapsos	Art. 17, §2º do Decreto Federal 17.217/10	✓		Anexo 24 e 25 (Plano de contingência e emergência e plano de segurança da água)
Não é realizada rotina de inspeções em busca de potenciais fontes poluidoras do manancial	Item 4.1.2 Manual de Fiscalização ORCISPAR	Não se aplica	Não se aplica	Não se aplica
A área não está devidamente cercada	Art. 2º, XI da Lei Federal 11.445/07	✓		Foto 33 (portão estava sendo instalado)
As instalações não estão em bom estado de conservação	NBR 5674/1999		✓	Não foi possível acesso a casa de comando
Ausência de extintor	Art. 10.9 da NR 10, Art. 23.1 da NR 23 e Art. 5.2.1.1 da NPT 021/2014 do Corpo de Bombeiros do Paraná		✓	Não foi possível acesso a casa de comando
Ausência de identificação da área (conforme outorga IAT)	Art. 2º, XI da Lei Federal 11.445/07	✓		Foto 36 e 37
Ausência de macromedidor	Art. 4.2 da NBR da NBR 12.212/1992		✓	Foto 35

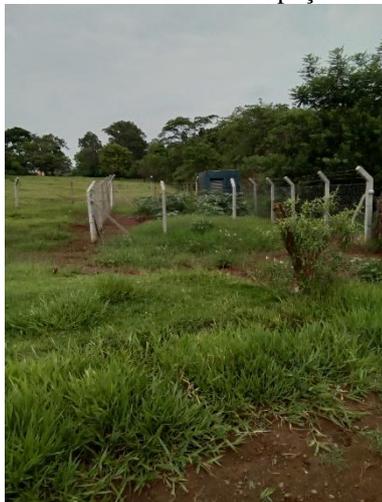
Foto 44 – Cercamento poço 06

MANANCIAL SUBTERRÂNEO – POÇO 06 Vazão 40 m³/h				
NÃO CONFORMIDADES	REFERÊNCIA LEGAL	SITUAÇÃO		REGISTRO
		CORRIGIDO	NÃO CORRIGIDO	
A área não é iluminada	Item 4.1.2 Manual de Fiscalização ORCISPAR		✓	Não identificado
A área não é de fácil acesso	Item 4.1.2 Manual de Fiscalização ORCISPAR	✓		Foto 44
A área não é isolada (com perímetro de segurança contra acesso de pessoas não autorizadas e animais)	Art. 2º, XI da Lei Federal 11.445/07	✓		Foto 45 (portões sendo instalados)
Não há planos ou programas alternativos para evitar colapsos	Art. 17, §2º do Decreto Federal 7.217/10	✓		Anexo 24 e 25 (Plano de contingência e emergência)
Não é realizada rotina de inspeções em busca de potenciais fontes poluidoras do manancial	Item 4.1.2 Manual de Fiscalização ORCISPAR	Não se aplica	Não se aplica	Não se aplica
As instalações não estão em bom estado de conservação	NBR 5674/1999		✓	Fotos 45 e 46
Ausência de extintor	Art. 10.9 da NR 10, art. 23.1 da NR 23 e Art. 5.2.1.1 da NPT 021/2014 do Corpo de Bombeiros do Paraná		✓	Não identificado

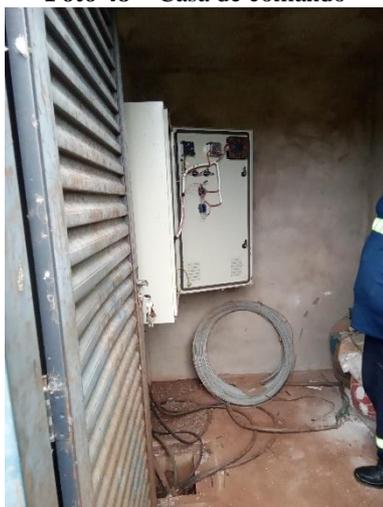
Foto 49 – Quadro de energia

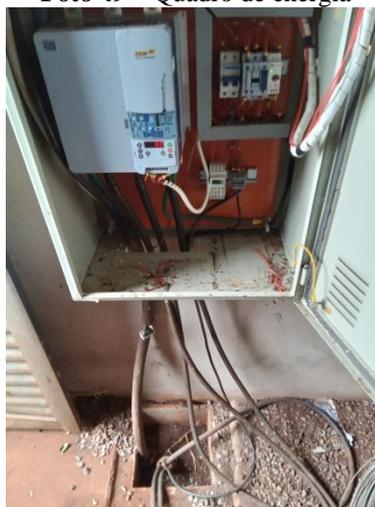
Foto 50 – Casulo de insetos dentro da casa de comando

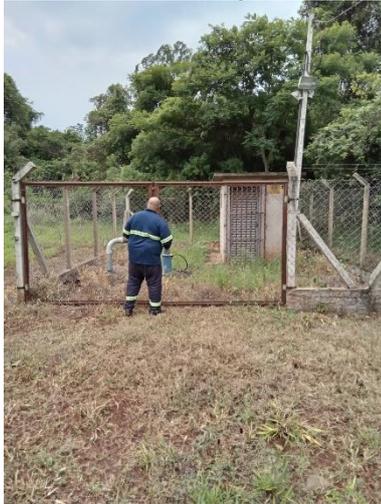
Foto 52 – Poço 10

MANANCIAL SUBTERRÂNEO – POÇO 10 Vazão 48 m ³ /h				
NÃO CONFORMIDADES	REFERÊNCIA LEGAL	SITUAÇÃO		REGISTRO
		CORRIGIDO	NÃO CORRIGIDO	
A área não é isolada (com perímetro de segurança contra acesso de pessoas não autorizadas e animais)	Art. 2º, XI da Lei Federal 11.445/07	✓		Foto 52
Não há planos ou programas alternativos para evitar colapsos	Art. 17, §2º do Decreto Federal 7.217/10	✓		Anexo (Plano de contingência e emergência)
Não é realizada rotina de inspeções em busca de potenciais fontes poluidoras do manancial	Item 4.1.2 Manual de Fiscalização ORCISPAR	Não se aplica	Não se aplica	Não se aplica
As instalações não estão em bom estado de conservação	NBR 5674/1999		✓	Fotos 54, 55 e 57 (Necessário acabamentos na casa de comando, há sinais de infiltração)

Ausência de extintor	Art. 10.9 da NR 10, art. 23.1 da NR 23 e Art. 5.2.1.1 da NPT 021/2014 do Corpo de Bombeiros do Paraná		✓	Não identificado
Ausência de identificação da área (conforme outorga IAT)	Art. 2º, XI da Lei Federal 11.445/07		✓	Foto 52
Ausência de macromedidor	Art. 4.2 da NBR da NBR 12.212/1992		✓	Foto 53
Inexistência de registros das manutenções realizadas no quadro e demais itens pertencentes a parte elétrica	NBR 5419/2001 e NBR 5410/1997		✓	Não identificado
Inexistência de diagrama unifilar atualizado no quadro com especificações do sistema de aterramento	Art. 10.2.3 da NR10 e art. 6.4 da NBR5419/2001		✓	Não identificado
Falta de registros de manutenções na casa de comando	NBR 15.575/2021		✓	Não identificado
Ausência de manutenção, limpeza, conservação e segurança	Normas e procedimentos técnicos pertinentes		✓	Fotos 54, 55 e 57 (Necessário acabamentos na casa de comando, há sinais de infiltração)

- Não devem ser utilizados agrotóxicos para controle e eliminação de vegetação rasteira, pois há risco de contaminação do lençol freático (Fotos 52 e 53);

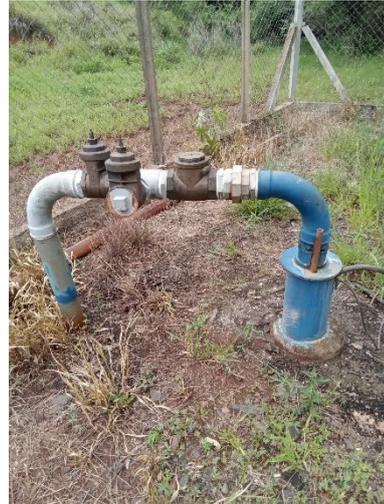
Foto 53 – Poço 10

Inexistência de Relatório Operacional	Item 3.1.3 Manual de Fiscalização ORCIPAR		✓	Não apresentado
Ausência de medição de nível	Art. 4.2 da NBR da NBR 12.212/1992		✓	Não identificado
Ausência de tomada de água para coleta de água bruta	Art. 4.2 da NBR 12.212/1992		✓	Foto 53
Ausência de conjunto moto bomba de reserva a disposição	Art. 5.3.2 da NBR 12.214/1992		✓	Não identificado
A área da laje de proteção é inferior a 1 m ²	NBR 12.244/2006	✓		Foto 53
A espessura da laje de proteção é inferior a 15 cm	NBR 12.244/2006		✓	Foto 53
Inexistência de horímetro em funcionamento	NBR 12.212/1992		✓	Foto 69

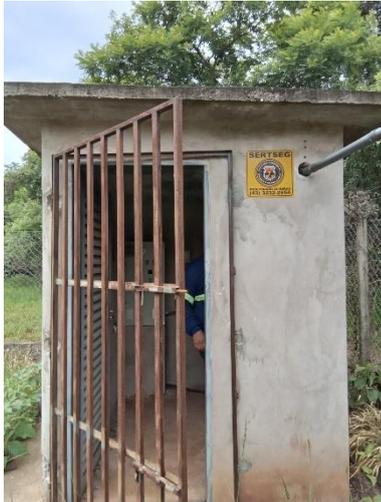
Foto 54 – Casa de comando

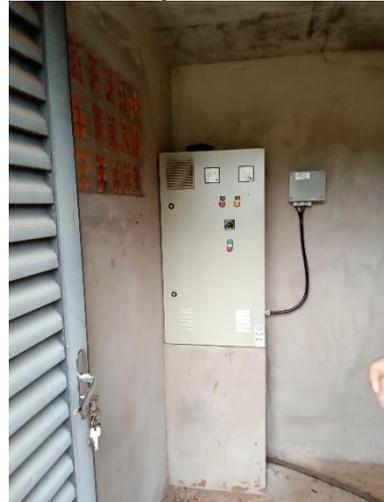
Foto 55 – Quadro de comando

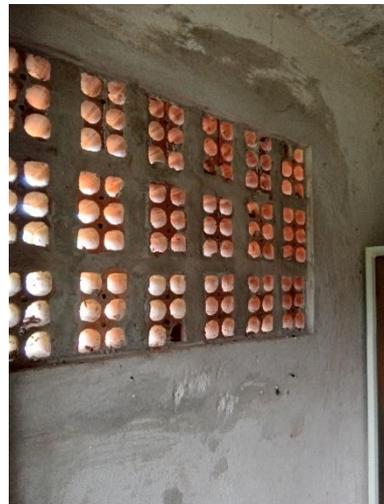
Foto 57 – Abertura entrada de ar

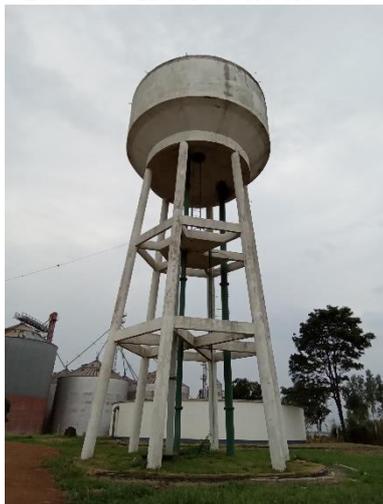
RESERVATÓRIO ELEVADO – PRAÇA CENTRAL				
Capacidade de 100 m ³				
NÃO CONFORMIDADES	REFERÊNCIA LEGAL	SITUAÇÃO		REGISTRO
		CORRIGIDO	NÃO CORRIGIDO	
A área não é sinalizada (identificando a finalidade)	Art. 2º da Lei Federal 11.445/07		✓	Foto 58
Existência de locais sem guarda-corpos ou escadas ou em situação inadequada	Art. 5.16 da NBR 12217/1994		✓	Foto 59
Instalações não estão dentro das normas de segurança (escada/guarda corpo)	Art 5.16 da NBR 12217/1994		✓	Foto 59

Foto 58 – Reservatório elevado

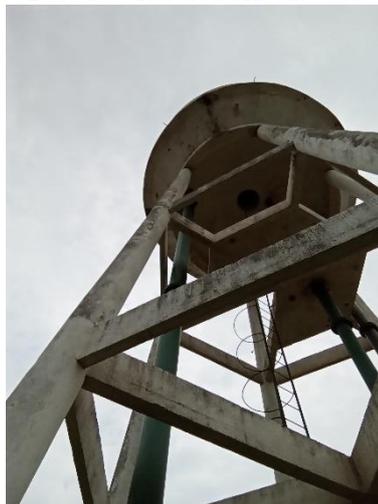
Foto 59 - Reservatório elevado

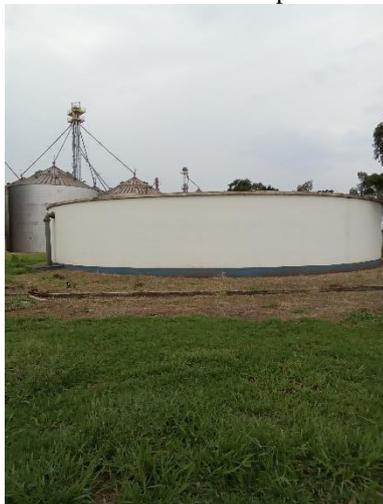
Ventilação está inadequada	Art. 5.14 da NBR 12217/1994			Não verificado
Não há medidor de nível. Não é feito acompanhamento e anotação	Art. 5.15.1 da NBR 12217/1994	✓		Fotos 69, 70 e 71 (sistema automatizado)
Limpeza e desinfecção não é feita adequadamente	Art. 5.1 da Anbr 15527/2007	✓		Anexo 21 (laudo de limpeza dos reservatórios)
Inexistência de para-raios em reservatórios elevados	Art. 5.16.7 da NBR 12217/1994		✓	Foto 59
Não há macromedição (saída e/ou entrada)	Art. 5.7 da NBR 12217/1994		✓	Não identificado
RESERVATÓRIO APOIADO – PRAÇA CENTRAL				
Capacidade 600 m³				
NÃO CONFORMIDADES	REFERÊNCIA LEGAL	SITUAÇÃO		REGISTRO
		CORRIGIDO	NÃO CORRIGIDO	
A área não é sinalizada (identificando a finalidade)	Art. 2º da Lei Federal 11.445/07		✓	Foto 60
Existência de vazamentos aparentes	Art. 2º, XI da Lei Federal 11.445/07	✓		Foto 60
Existência de locais sem guarda-corpos ou escadas ou em situação inadequada	Art. 5.16 da NBR 12217/1994		✓	Foto 60

Foto 60 – Reservatório apoiado 01

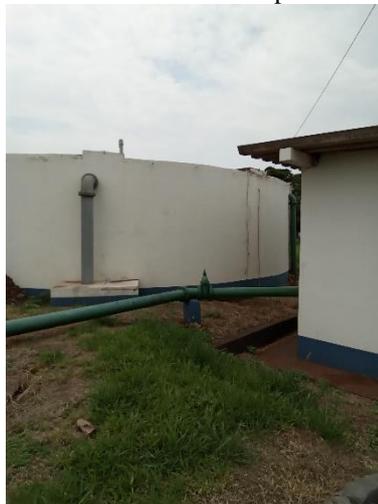
Não há medidor de nível. Não é feito acompanhamento e anotação	Art. 5.15.1 da NBR 12217/1994	✓		Fotos 69, 70 e 71 (sistema automatizado)
Limpeza e desinfecção não é feita adequadamente	Art. 5.1 da Anbr 15527/2007	✓		Anexo 21 (laudo de limpeza dos reservatórios)
Não há macromedição (saída e/ou entrada)	Art. 5.7 da NBR 12217/1994		✓	Não identificado
RESERVATÓRIO APOIADO – PRAÇA CENTRAL				
Capacidade 1200 m³				
NÃO CONFORMIDADES	REFERÊNCIA LEGAL	SITUAÇÃO		REGISTRO
		CORRIGIDO	NÃO CORRIGIDO	
A área não é sinalizada (identificando a finalidade)	Art. 2º da Lei Federal 11.445/07		✓	Foto 61
Existência de locais sem guarda-corpos ou escadas ou em situação inadequada	Art. 5.16 da NBR 12217/1994		✓	Foto 61

Foto 61 - Reservatório apoiado 02

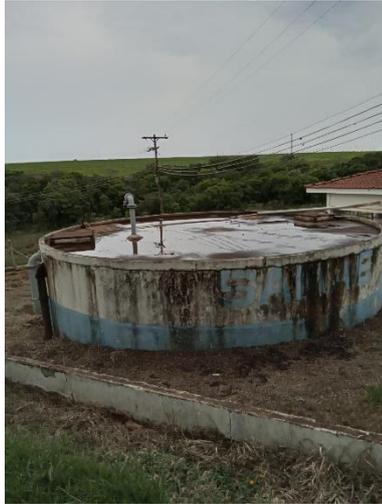
Não há medidor de nível. Não é feito acompanhamento e anotação	Art. 5.15.1 da NBR 12217/1994	✓		Fotos 69, 70 e 71 (sistema automatizado)
Limpeza e desinfecção não é feita adequadamente	Art. 5.1 da Anbr 15527/2007	✓		Anexo 21 (laudo de limpeza dos reservatórios)
Não há macromedição (saída e/ou entrada)	Art. 5.7 da NBR 12217/1994		✓	Não identificado
RESERVATÓRIO REUNIÃO – UNIDADE DE TRATAMENTO				
Capacidade 100 m³				
NÃO CONFORMIDADES	REFERÊNCIA LEGAL	SITUAÇÃO		REGISTRO
		CORRIGIDO	NÃO CORRIGIDO	
A área não é sinalizada (identificando a finalidade)	Art. 2º da Lei Federal 11.445/07		✓	Foto 66
Existência de vazamentos aparentes	Art. 2º, XI da Lei Federal 11.445/07		✓	Fotos 66, 67 e 68
Existência de locais sem guarda-corpos ou escadas ou em situação inadequada	Art. 5.16 da NBR 12217/1994		✓	Foto 68
Aberturas de inspeção não estão adequadamente fechadas	Art 5.13 da NBR 12217/1994		✓	Foto 66
Reservatório sem tampas de inspeção em boas condições	Art. 5.13 da NBR 12217/1994		✓	Foto 66

Foto 66 – Reservatório apoiado reunião

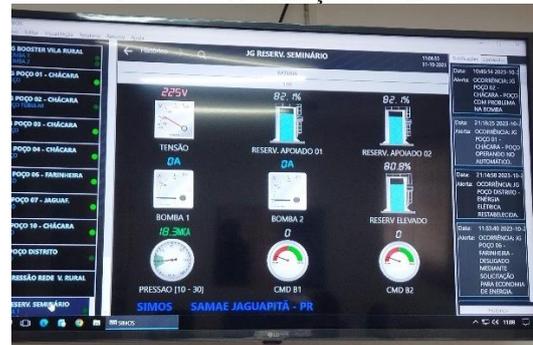
Foto 69 – Automação sistema

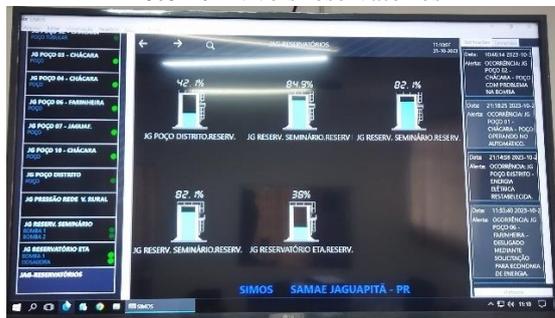
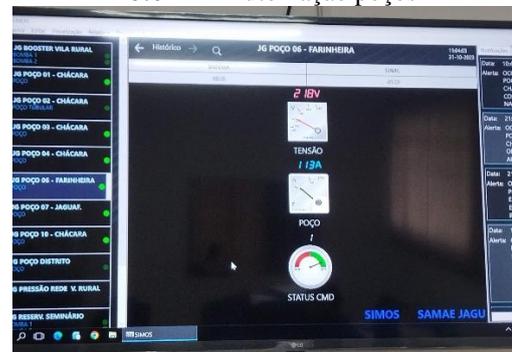
Foto 70 -Níveis reservatórios

Foto 71 – Automação poços

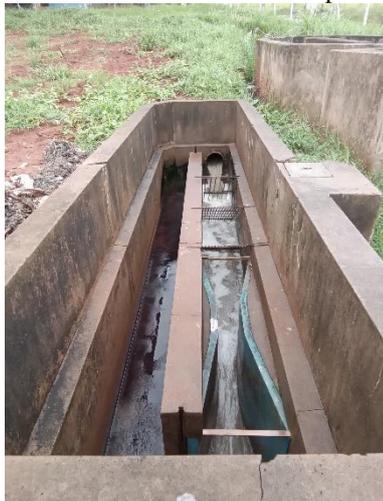
Ausência de extintor	Art. 10.9 da NR 10, art. 23.1 da NR 23 e Art. 5.2.1.1 da NPT 021/2014 do Corpo de Bombeiros do Paraná	Não se aplica	Não se aplica	Não se aplica
Ausência de tratamento e/ou destinação correta do lodo	Art. 5.10 da NBR 12209/1922		✓	Não apresentado
Ausência de EPIs para os operadores (óculos, luvas, etc.)	NR 15 e art. 5.18.4 da NBR 13035/1993		✓	Não identificado
Ausência de manutenção, limpeza, conservação e segurança	Normas e procedimentos técnicos pertinentes		✓	Foto 85, 93 e 94
GRADEAMENTO				
NÃO CONFORMIDADES	REFERÊNCIA LEGAL	SITUAÇÃO		REGISTRO
		CORRIGIDO	NÃO CORRIGIDO	
Gradeamento existente não coincide com o do projeto	Art. 6.1.1 da NBR 12209/1992 e art.5.3 da NBR 12208/1992	Não se aplica	Não se aplica	Não se aplica
Não executada regularmente a limpeza do gradeamento	Art. 6.1.1 da NBR 12209/1992 e art.5.3 da NBR 12208/1992	✓		Foto 83
O gradeamento não se encontra em boas condições	Art. 6.1.1 da NBR 12209/1992 e art.5.3 da NBR 12208/1992	✓		Foto 83

CAIXA DE AREIA				
NÃO CONFORMIDADES	REFERÊNCIA LEGAL	SITUAÇÃO		REGISTRO
		CORRIGIDO	NÃO CORRIGIDO	
A caixa de areia existente não coincide com a do projeto	NBR 12209/1992			
A caixa de areia não se encontra em boas condições	NBR 12209/1992	✓		Foto 83
Não é executado regularmente a limpeza da caixa de areia	NBR 12209/1992	✓		Foto 83
MEDIDOR DE VAZÃO				
NÃO CONFORMIDADES	REFERÊNCIA LEGAL	SITUAÇÃO		REGISTRO
		CORRIGIDO	NÃO CORRIGIDO	
O medidor de vazão existente não coincide com o do projeto	NBR 12209/1992			
O medidor não se encontra em boas condições	NBR 12209/1992	✓		Foto 83
Inexistência de medidor de vazão na entrada	NBR 12209/1992	✓		Foto 83

Foto 83 – Gradeamento e calha parshall

- O sistema total de tratamento de efluente necessita de reparos estruturais urgentes; As lagoas anaeróbias 01, 02 e 03 apresentam sinais de assoreamento e excesso de lodo, indicando o arraste do sistema primário (gradeamento e desarenadores) e ineficiência qualitativa de tratamento;
- Deve ser realizada a limpeza periódica do sistema primário, armazenamento adequado do lodo resultante e limpeza da vegetação ao redor das lagoas e instalações;

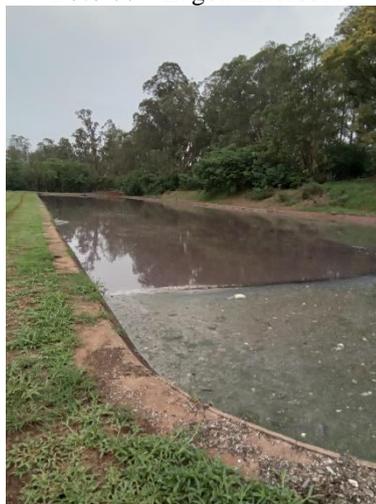
ESTAÇÃO DE TRATAMENTO DE ESGOTO (E.T.E)				
NÃO CONFORMIDADES	REFERÊNCIA LEGAL	SITUAÇÃO		REGISTRO
		CORRIGIDO	NÃO CORRIGIDO	
Ausência de licença de operação ou licença de operação vencida	Resolução CEMA 107/2020		✓	Não apresentada
A área não é iluminada	Normas e procedimentos técnicos pertinentes		✓	Não identificado
A área não é sinalizada identificando a ETE	Art. 2º, XI da Lei Federal 11.445/07		✓	Foto 84
A área não está devidamente cercada	Art. 2º, XI da Lei Federal 11.445/07		✓	Foto 94
Inexistência do projeto da ETE	NBR 12209/1922		✓	Não apresentado
As estruturas não estão em bom estado de conservação	NBR 5674/1999		✓	Fotos 84 a 92

Foto 87 – Lagoa anaeróbia 01

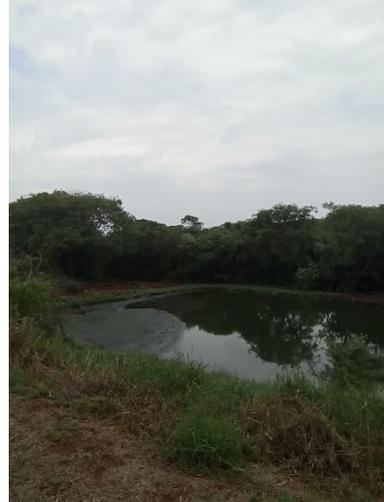
Foto 89 – Lagoa facultativa 1

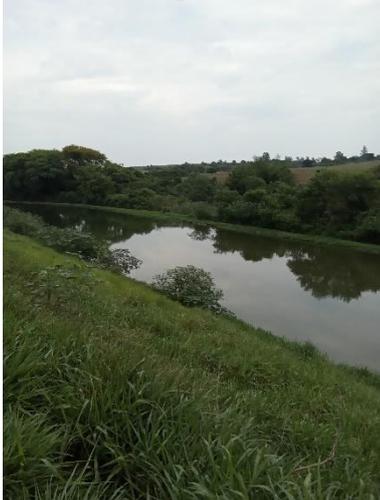
Foto 90 – Saída lagoa facultativa

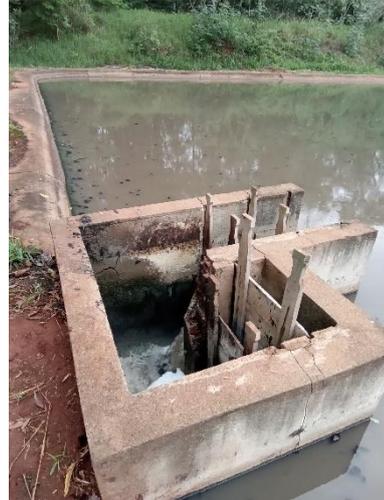
Foto 91 – Lagoa facultiva 2

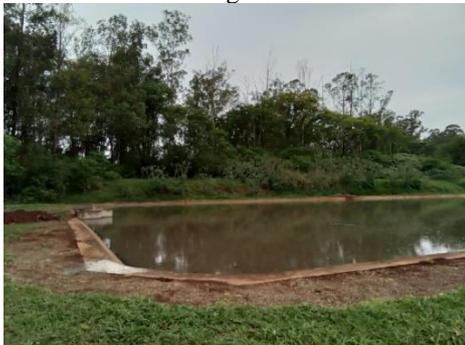
Foto 92 – Lagoa anaeróbica 02
