**RELATÓRIO TÉCNICO DE  
FISCALIZAÇÃO 2022  
SAMAE JAGUAPITÃ**

**SERVIÇO AUTÔNOMO MUNICIPAL DE ÁGUA E ESGOTO  
SAMAE JAGUAPITÃ**

**JAGUAPITÃ  
NOVEMBRO/2022**

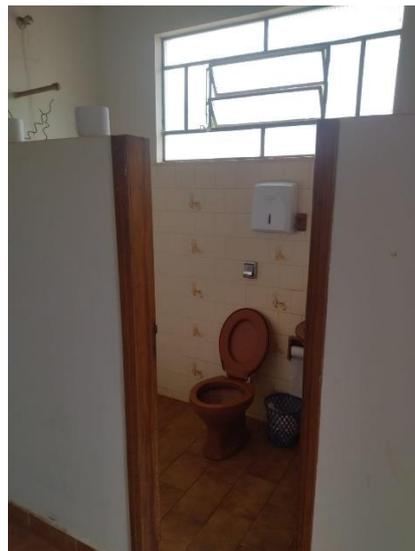
Foto 05: Falta de Acessibilidade Sanitários.

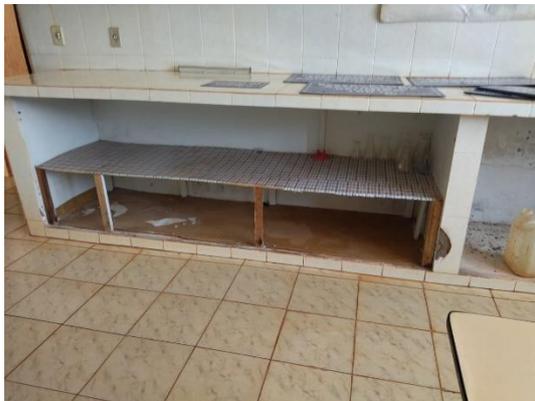
LABORATÓRIO			
NÃO CONFORMIDADES	REFERÊNCIA LEGAL	REGISTRO	PRAZO PARA ADEQUAÇÃO
O laboratório não segue NBR ISO/IEC 17025	NBR ISO/IEC 17025?	-	Em até 180 dias
A área não é iluminada	Art. 5.20 da NBR 12.216/1992	Foto 06 Sem funcionamento	Imediato
A área não é sinalizada (identificando a finalidade)	Art. 2º, XI da Lei Federal 11.445/07	Foto 07	Imediato
Ausência de chuveiros de emergência	Art. 5.18.3 da NBR 13035/1993 e Art. 5.21.4 da NBR 12216/1992 e	-	Imediato
Produtos químicos estão fora do prazo de validade	Art. 2º, XI da Lei Federal 11.445/07	Foto 08	Imediato
Estocagem inadequada de produtos químico	Normas e procedimentos técnicospertinentes	-	Em até 180 dias
Ausência de manutenção, limpeza, conservação e segurança	Normas e procedimentos técnicospertinentes	-	Imediato
As condições de limpeza não são boas	Normas e procedimentos técnicospertinentes	-	Imediato
Inexistência de armários para guardar reagentes evidrarias	Art 5.20 da NBR 12.216/1992	Foto 09	Em até 180 dias

Foto 09: Falta de armários.

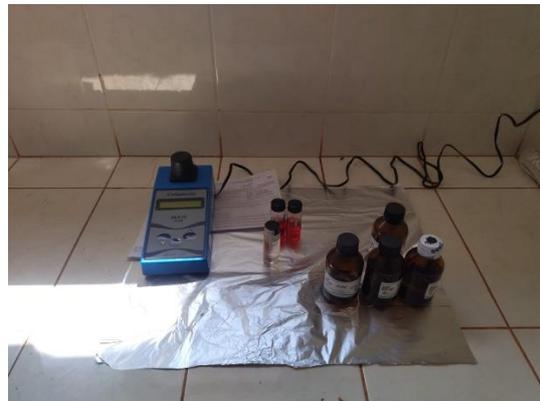
Os reagentes não estão armazenados adequadamente	Art 5.20 da NBR 12.216/1992	Foto 10	Imediato

Foto 10: Reagentes em bancada.

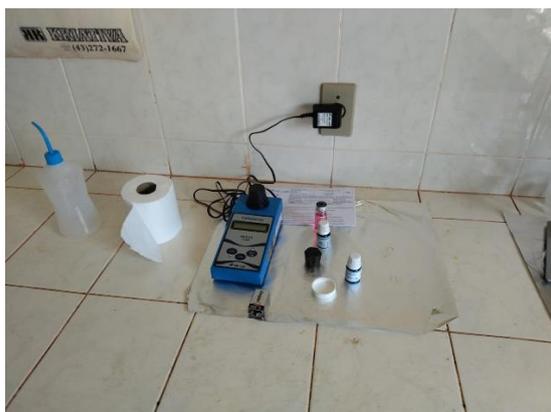
Não existem fardamentos e EPIs (luva, avental, etc.) adequados para uso dos funcionários	NR 15 e Art. 5.18.4 da NBR 13035/1993	Foto 11	Imediato
Não há papel toalha	Normas e procedimentos técnicos pertinentes	-	Imediato
Resíduos químicos não tem destinação adequada	Normas e procedimentos técnicos pertinentes	-	Imediato

Foto 11: Ausencia de EPI Adequados.

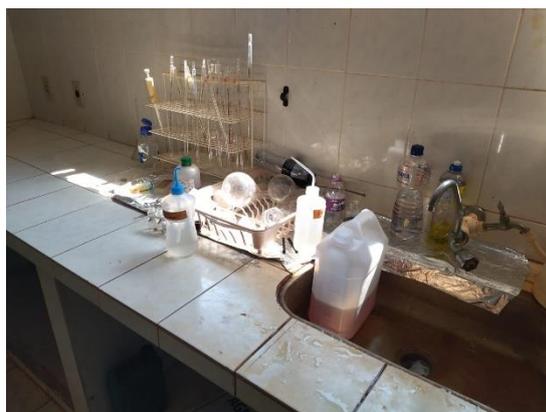
Foto 12: Bancadas e descarte de Quimicos.

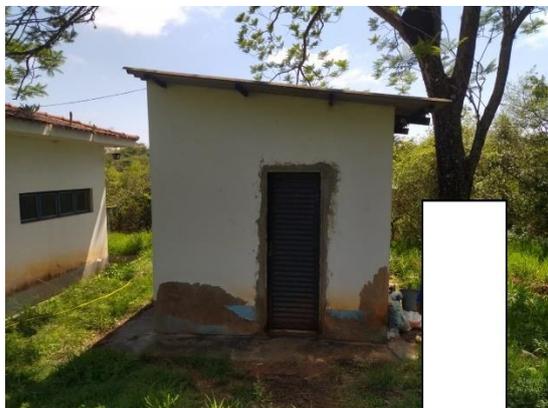
CASA DE QUÍMICOS			
NÃO CONFORMIDADES	REFERÊNCIA LEGAL	REGISTRO	PRAZO PARA ADEQUAÇÃO
A área não é sinalizada (identificando a finalidade)	Art. 2º, XI da Lei Federal 11.445/07	Foto16	Imediato
As condições de higiene e limpeza não são adequadas	Normas e procedimentos técnicospertinentes	Foto 17	Imediato
O local não possui condições apropriadas para armazenamento dos produtos (Temperatura, ventilação, espaço para circulação, etc.)	Normas e procedimentos técnicospertinentes	-	Imediato
Os operadores não receberam treinamento para manipulação de produtos químicos	NR 15	Não apresentado	Imediato

Foto 16: Casa de Químicos.

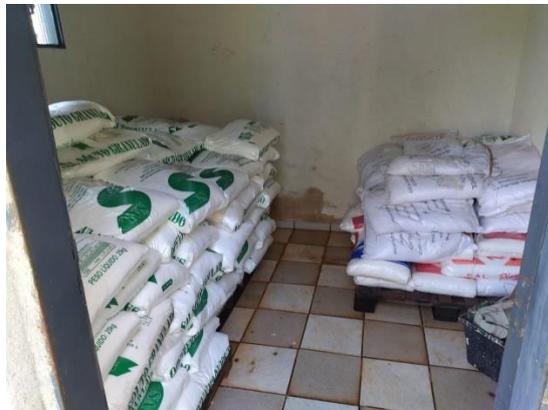
Foto 17: Interior casa de químicos.

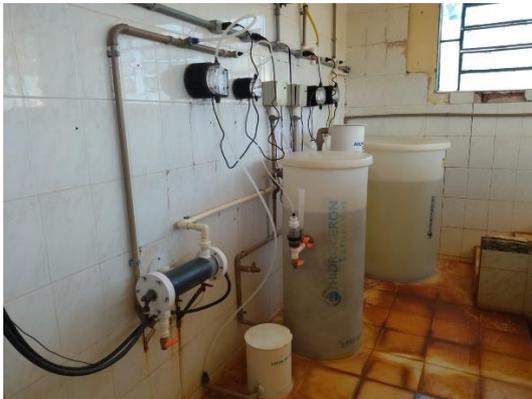
Foto 22: Gerador de cloro (limpeza).  
manutenção).

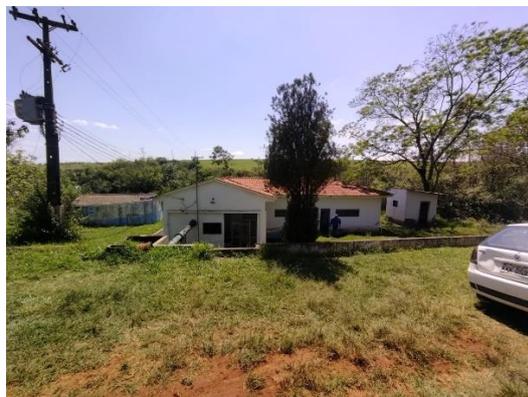
Foto 23: Vista geral ( falta de capina e  
manutenção).

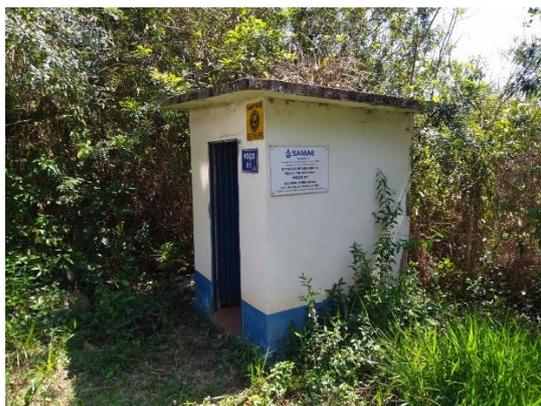
MANANCIAL SUBTERRÂNEO – POÇO 01			
Vazão 22 m³/h			
NÃO CONFORMIDADES	REFERÊNCIA LEGAL	REGISTRO	PRAZO PARA ADEQUAÇÃO
A área não é iluminada	Item 4.1.2 Manual de Fiscalização ORCISPAR	Foto 29	Em até 180 dias
A área não é isolada (com perímetro de segurança contra acesso de pessoas não autorizadas e animais)	Art. 2º, XI da Lei Federal 11.445/07	-	Em até 180 dias
Não há planos ou programas alternativos para evitar colapsos	Art. 17, §2º do Decreto Federal 7.217/10	-	Em até 180 dias

Não é realizada rotina de inspeções em busca de potenciais fontes poluidoras do manancial	Item 4.1.2 Manual de Fiscalização ORCISPAR	-	Imediato
A área não está devidamente cercada	Art. 2º, XI da Lei Federal 11.445/07	Foto 29	Em até 180 dias
As instalações não estão em bom estado de conservação?	NBR 5674/1999	Necessita de reparos estruturais	Em até 180 dias
Ausência de extintor	Art. 10.9 da NR 10, art 23.1 da NR 23 e Art 5.2.1.1 da NPT 021/2014 do Corpo de Bombeiros do Paraná	-	Imediato
Ausência de identificação da área (conforme outorga IAT)	Art. 2º, XI da Lei Federal 11.445/07	-	Imediato
Ausência de macromedidor	Art 4.2 da NBR da NBR 12.212/1992	-	Em até 240 dias
Inexistência de registros das manutenções realizadas no quadro e demais itens pertencentes a parte elétrica	NBR 5419/2001 e NBR 5410/1997	-	Imediato
Inexistência de diagrama unifilar atualizado no quadro com especificações do sistema de aterramento	Art 10.2.3 da NR10 e art 6.4 da NBR 5419/2001	Foto 31	Em até 180 dias

Foto 29: Abrigo (Falta de iluminação e conservação). Foto 30: Instalações do poço 01.

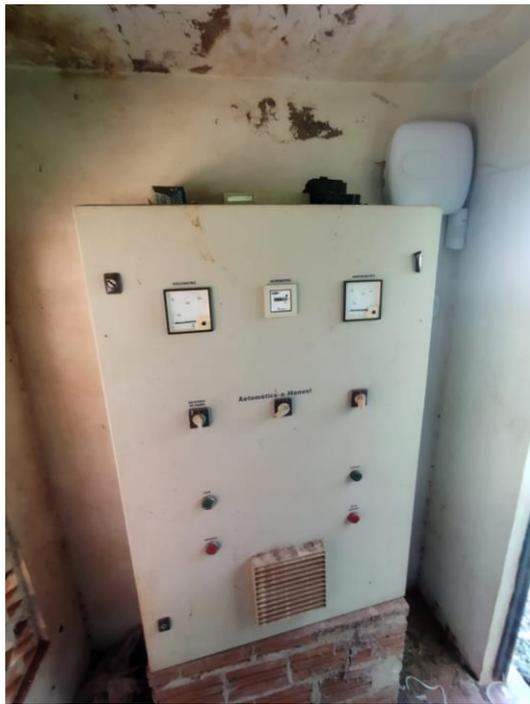
Foto 31: Quadro de comando.

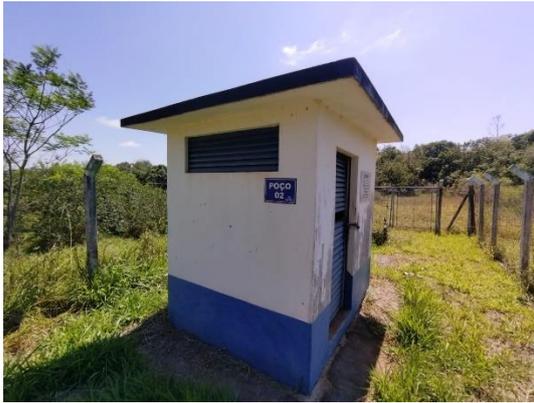
<b>MANANCIAL SUBTERRÂNEO – POÇO 02</b>			
<b>Vazão 30 m³/h</b>			
<b>NÃO CONFORMIDADES</b>	<b>REFERÊNCIA LEGAL</b>	<b>REGISTRO</b>	<b>PRAZO PARA ADEQUAÇÃO</b>
A área não é iluminada	Item 4.1.2 Manual de Fiscalização ORCISPAR	Foto 35	Em até 180 dias
A área não é isolada (com perímetro de segurança contra acesso de pessoas não autorizadas e animais)	Art. 2º, XI da Lei Federal 11.445/07	-	Em até 180 dias
Não há planos ou programas alternativos para evitar colapsos	Art. 17, §2º do Decreto Federal 7.217/10	-	Em até 180 dias
Não é realizada rotina de inspeções em busca de potenciais fontes poluidoras do manancial	Item 4.1.2 Manual de Fiscalização ORCISPAR	-	Imediato
A área não está devidamente cercada	Art. 2º, XI da Lei Federal 11.445/07	-	Em até 180 dias
As instalações não estão em bom estado de conservação?	NBR 5674/1999	Foto 37 Necessita de reparos na porta do abrigo	Em até 180 dias
Ausência de extintor	Art. 10.9 da NR 10, art 23.1 da NR 23 e Art 5.2.1.1 da NPT 021/2014 do Corpo de Bombeiros do Paraná	-	Imediato

Foto 35: Abrigo (sem iluminação).

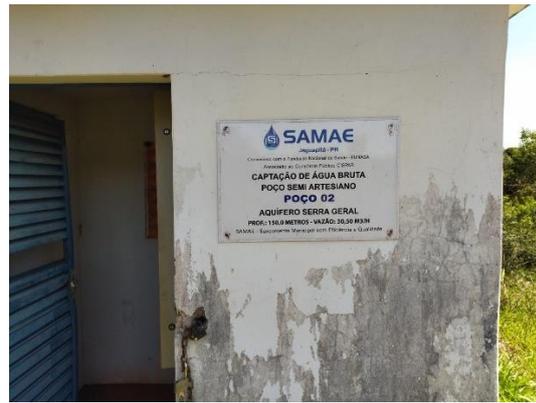
Ausência de identificação da área (conforme outorga IAT)	Art. 2º, XI da Lei Federal 11.445/07	Foto 36	Imediato
Ausência de macromedidor	Art 4.2 da NBR da NBR 12.212/1992	-	Em até 240 dias
Inexistência de registros das manutenções realizadas no quadro e demais itens pertencentes a parte elétrica	NBR 5419/2001 e NBR 5410/1997	-	Imediato

Foto 36: Identificação do poço.

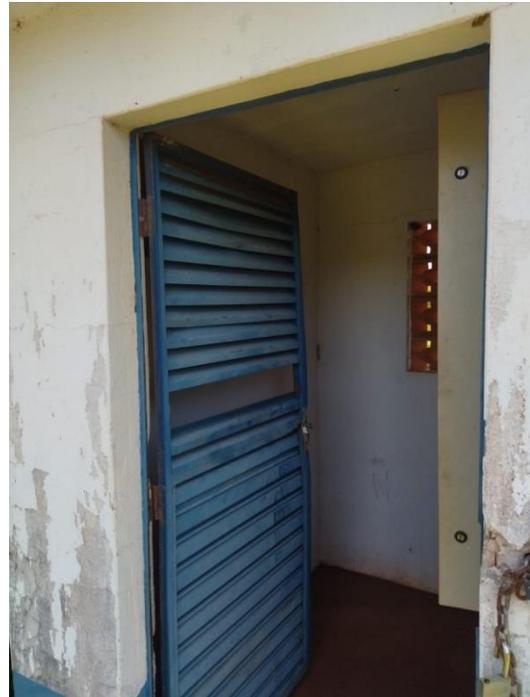
Inexistência de diagrama unifilar atualizado no quadro com especificações do sistema de aterramento	Art 10.2.3 da NR10 e art 6.4 da NBR5419/2001	Foto 37 e 38	Em até 180 dias
Falta de registros de manutenções na casa de comando	NBR 15.575/2021	-	Em até 180 dias
Ausência de manutenção, limpeza, conservação e segurança	Normas e procedimentos técnicos pertinentes	-	Imediato
Ausência de conjunto moto bomba de reserva a disposição	Art. 5.3.2 da NBR 12.214/1992		Em até 180 dias
Inexistência de Relatório Operacional	Item 3.1.3 Manual de Fiscalização ORCIPAR	-	Em até 180 dias
Ausência de medição de nível	Art 4.2 da NBR da NBR 12.212/1992	Possui ponto de medição, não realizam conferencia	Em até 180 dias
A área da laje de proteção é inferior a 1 m <sup>2</sup>	NBR 12.244/2006	-	Em até 180 dias
A espessura da laje de proteção é inferior a 15 cm	NBR 12.244/2006	-	Em até 180 dias
Inexistência de horímetro em funcionamento	NBR 12.212/1992	-	Em até 180 dias

Foto 38: Porta de acesso ao abrigo.

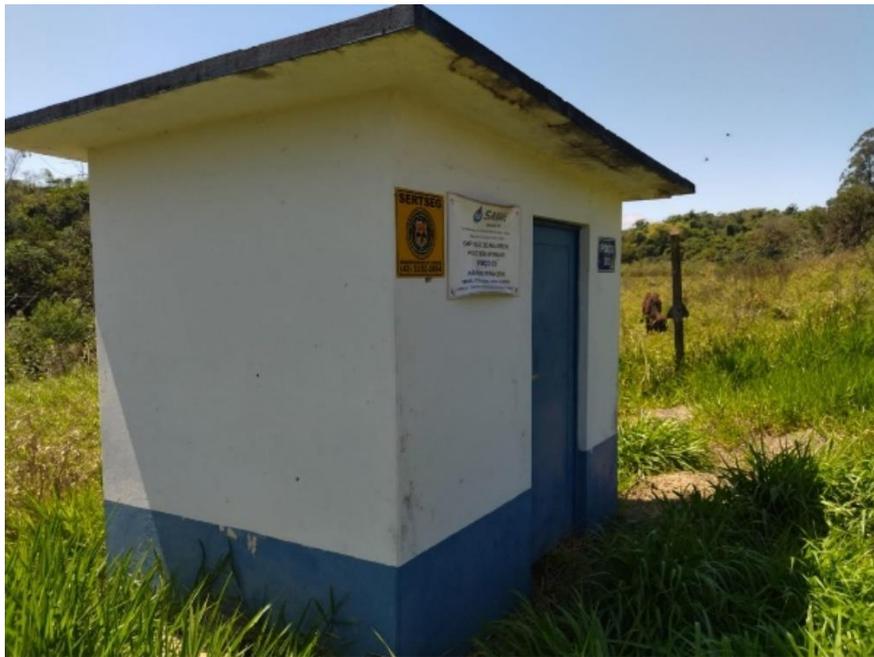
<b>MANANCIAL SUBTERRÂNEO – POÇO 03</b>			
<b>Vazão 46 m³/h</b>			
<b>NÃO CONFORMIDADES</b>	<b>REFERÊNCIA LEGAL</b>	<b>REGISTRO</b>	<b>PRAZO PARA ADEQUAÇÃO</b>
A área não é iluminada	Item 4.1.2 Manual de Fiscalização ORCISPAR	Foto 44	Em até 180 dias
A área não é isolada (com perímetro de segurança contra acesso de pessoas não autorizadas e animais)	Art. 2º, XI da Lei Federal 11.445/07	-	Em até 180 dias
Não há planos ou programas alternativos para evitar colapsos	Art. 17, §2º do Decreto Federal 7.217/10	-	Em até 180 dias
Não é realizada rotina de inspeções em busca de potenciais fontes poluidoras do manancial	Item 4.1.2 Manual de Fiscalização ORCISPAR	-	Imediato
A área não está devidamente cercada	Art. 2º, XI da Lei Federal 11.445/07	-	Em até 180 dias
As instalações não estão em bom estado de conservação?	NBR 5674/1999	Foto 44 (pintura e capina)	Em até 180 dias
Ausência de extintor	Art. 10.9 da NR 10, art 23.1 da NR 23 e Art 5.2.1.1 da NPT 021/2014 do Corpo de Bombeiros do Paraná	-	Imediato

Ausência de identificação da área (conforme outorga IAT)	Art. 2º, XI da Lei Federal 11.445/07	Foto 44	Imediato
Ausência de macromedidor	Art 4.2 da NBR da NBR 12.212/1992	-	Em até 240 dias
Inexistência de registros das manutenções realizadas no quadro e demais itens pertencentes a parte elétrica	NBR 5419/2001 e NBR 5410/1997	-	Imediato
Inexistência de diagrama unifilar atualizado no quadro	Art 10.2.3 da NR10 e art 6.4 da NBR 5419/2001	Não foi possível acesso ao abrigo	Em até 180 dias

Foto 44: Abrigo da casa de comando.

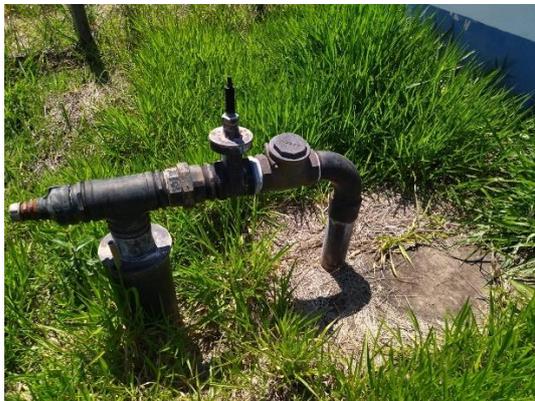
com especificações do sistema de aterramento			
Falta de registros de manutenções na casa de comando	NBR 15.575/2021	-	Em até 180 dias
Ausência de manutenção, limpeza, conservação e segurança	Normas e procedimentos técnicos pertinentes	-	Imediato
Ausência de tomada de água para coleta de água bruta	Art. 4.2 da NBR 12.212/1992	Foto 46	Imediato
Inexistência de Relatório Operacional	Item 3.1.3 Manual de Fiscalização ORCIPAR	-	Em até 180 dias
Ausência de medição de nível	Art 4.2 da NBR da NBR 12.212/1992	Possui ponto de medição, não realizam conferencia	Em até 180 dias
A área da laje de proteção é inferior a 1 m <sup>2</sup>	NBR 12.244/2006	-	Em até 180 dias
A espessura da laje de proteção é inferior a 15 cm	NBR 12.244/2006	-	Em até 180 dias
Inexistência de horímetro em funcionamento	NBR 12.212/1992	-	Em até 180 dias
Não é realizada limpeza periódica do poço	NBR 12.212/1992	-	Imediato
Ausência de conjunto moto bomba de reserva a disposição	Art. 5.3.2 da NBR 12.214/1992		Em até 180 dias

Foto 46: Ausencia de tomada de coleta.

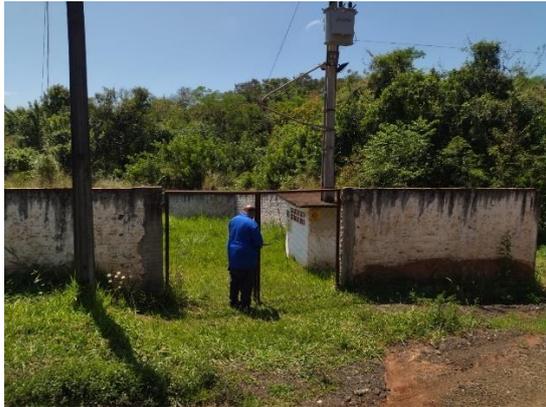
Foto 49: Acesso (sem iluminação externa).

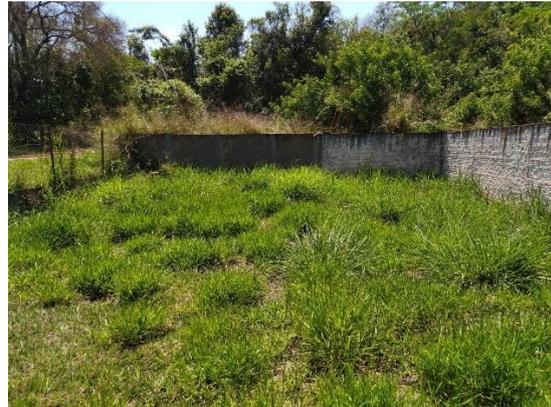
Foto 50: Falta de limpeza e capina.

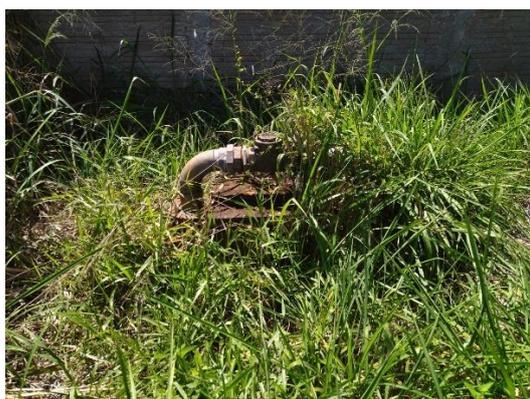
Foto 56: Instalações do poço 04

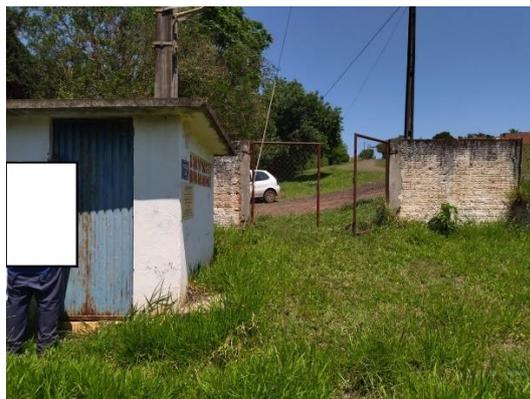
Foto 57: Estrutura e entrada do poço.

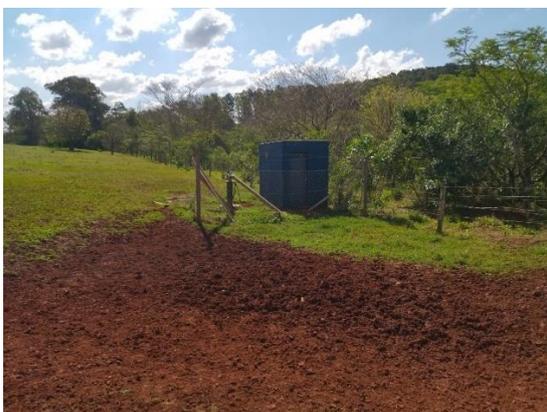
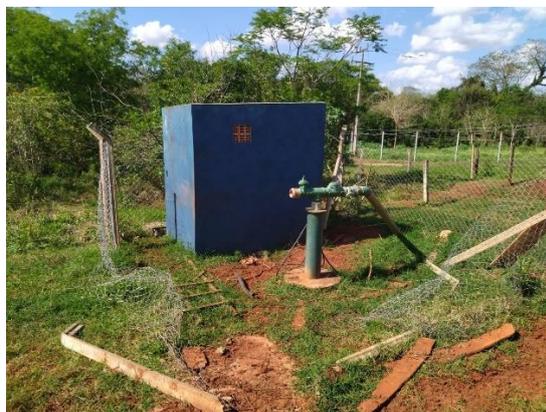
<b>MANANCIAL SUBTERRÂNEO – POÇO 06</b>			
<b>Vazão 40 m³/h</b>			
<b>NÃO CONFORMIDADES</b>	<b>REFERÊNCIA LEGAL</b>	<b>REGISTRO</b>	<b>PRAZO PARA ADEQUAÇÃO</b>
A área não é iluminada	Item 4.1.2 Manual de Fiscalização ORCISPAR	Foto 58	Em até 180 dias
A área não é de fácil acesso	Item 4.1.2 Manual de Fiscalização ORCISPAR	Foto 58	Em até 180 dias
A área não é isolada (com perímetro de segurança contra acesso de pessoas não autorizadas e animais)	Art. 2º, XI da Lei Federal 11.445/07	Não possui identificação de acesso restrito	Em até 180 dias
Não há planos ou programas alternativos para evitar colapsos	Art. 17, §2º do Decreto Federal 7.217/10	-	Em até 180 dias
Não é realizada rotina de inspeções em busca de potenciais fontes poluidoras do manancial	Item 4.1.2 Manual de Fiscalização ORCISPAR	-	Imediato
As instalações não estão em bom estado de conservação	NBR 5674/1999	Foto 63 e 64	Em até 180 dias
Ausência de extintor	Art. 10.9 da NR 10, art	-	Imediato

Foto 58: Acesso, falta de iluminação externa e identificação. Foto 59: Falta de cercamento adequado.

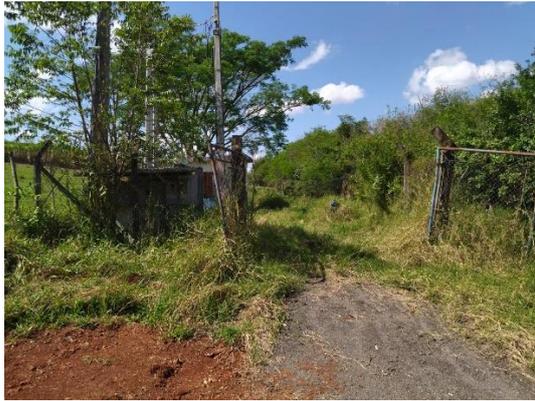
Foto 65: Acesso, portões inadequados.

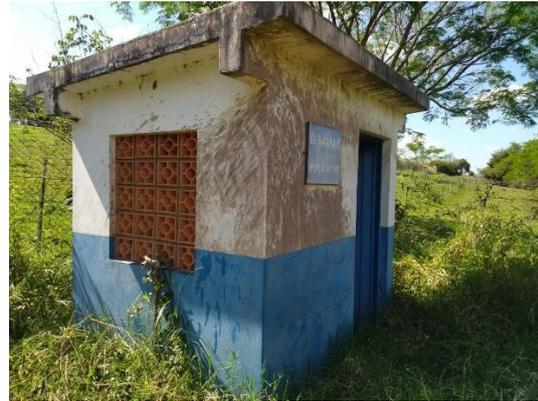
<b>MANANCIAL SUBTERRÂNEO – POÇO 07</b>			
<b>Vazão 40 m³/h</b>			
<b>NÃO CONFORMIDADES</b>	<b>REFERÊNCIA LEGAL</b>	<b>REGISTRO</b>	<b>PRAZO PARA ADEQUAÇÃO</b>
A área não é iluminada	Item 4.1.2 Manual de Fiscalização ORCISPAR	Foto 66 e 71	Em até 180 dias
A área não é de fácil acesso	Item 4.1.2 Manual de Fiscalização ORCISPAR	Foto 68	Em até 180 dias
A área não está devidamente cercada	Art. 2º, XI da Lei Federal 11.445/07	Foto 65	Em até 180 dias
A área não é isolada (com perímetro de segurança contra acesso de pessoas não autorizadas e animais)	Art. 2º, XI da Lei Federal 11.445/07	Foto 66 - Não possui identificação de acesso restrito	Em até 180 dias
Não há planos ou programas alternativos para evitar colapsos	Art. 17, §2º do Decreto Federal 7.217/10	-	Em até 180 dias
Não é realizada rotina de inspeções em busca de potenciais fontes poluidoras do manancial	Item 4.1.2 Manual de Fiscalização ORCISPAR	-	Imediato

Foto 66: Ausência de iluminação externa.

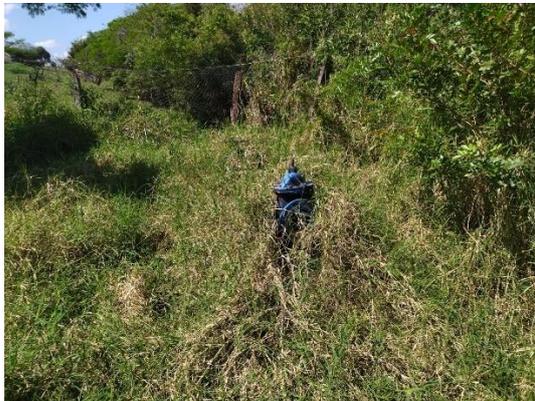
Foto 67: Instalações poço inacessíveis.

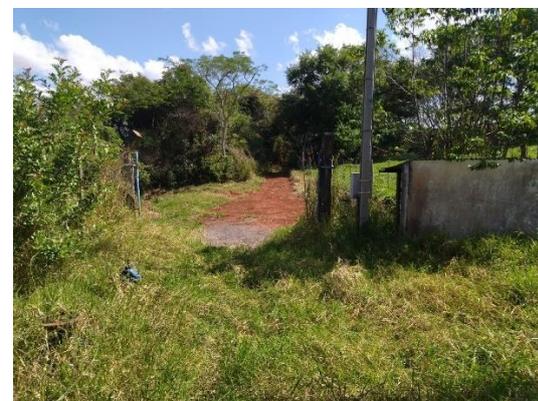
Foto 68: Área de difícil acesso (carreador).

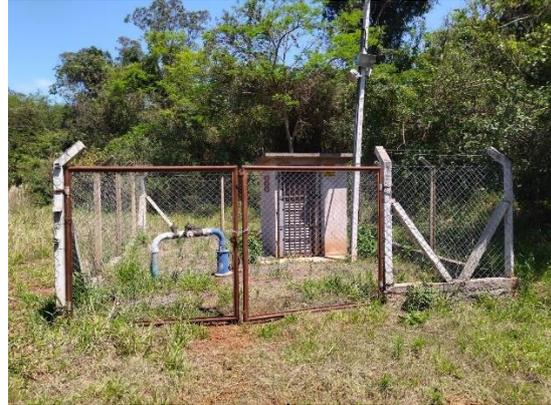
<b>MANANCIAL SUBTERRÂNEO – POÇO 10</b>			
<b>Vazão 48 m³/h</b>			
<b>NÃO CONFORMIDADES</b>	<b>REFERÊNCIA LEGAL</b>	<b>REGISTRO</b>	<b>PRAZO PARA ADEQUAÇÃO</b>
A área não é isolada (com perímetro de segurança contra acesso de pessoas não autorizadas e animais)	Art. 2º, XI da Lei Federal 11.445/07	Foto 75 - Não possui identificação de acesso restrito	Em até 180 dias
Não há planos ou programas alternativos para evitar colapsos	Art. 17, §2º do Decreto Federal 7.217/10	-	Em até 180 dias
Não é realizada rotina de inspeções em busca de potenciais fontes poluidoras do manancial	Item 4.1.2 Manual de Fiscalização ORCISPAR	-	Imediato
As instalações não estão em bom estado de conservação	NBR 5674/1999	Foto 78	Em até 180 dias
Ausência de extintor	Art. 10.9 da NR 10, art 23.1 da NR 23 e Art 5.2.1.1 da NPT 021/2014 do Corpo de Bombeiros do Paraná	-	Imediato
Ausência de identificação da área (conforme outorga IAT)	Art. 2º, XI da Lei Federal 11.445/07	Foto 81	Imediato

Foto 75: Ausencia de identificação.

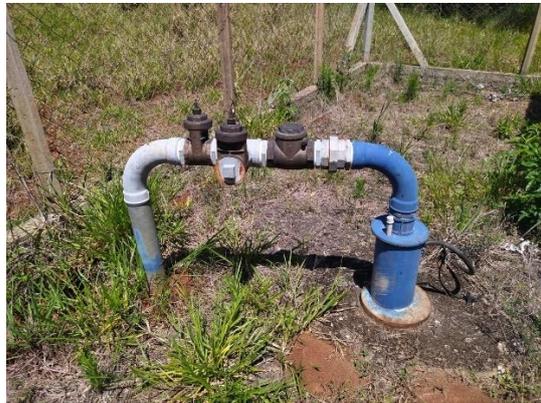
Foto 76: Ausencia de tomada de coleta.

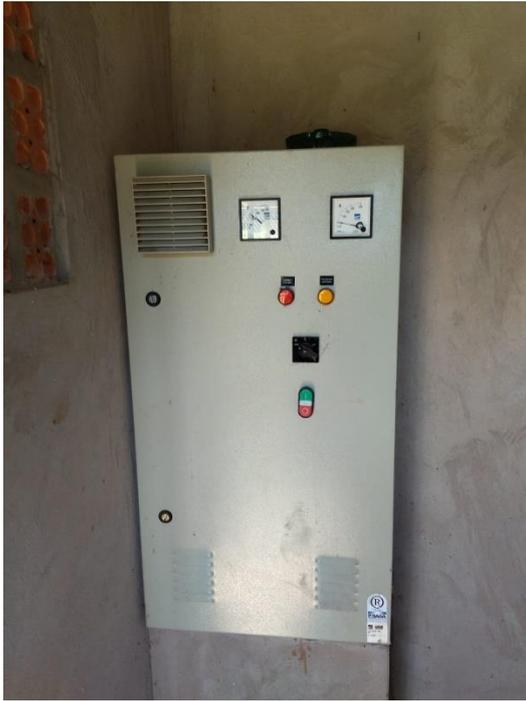
Foto 79: Quadro de comando.

Ausência de macromedidor	Art 4.2 da NBR da NBR 12.212/1992	-	Em até 240 dias
Inexistência de registros das manutenções realizadas no quadro e demais itens pertencentes a parte elétrica	NBR 5419/2001 e NBR 5410/1997	-	Imediato
Inexistência de diagrama unifilar atualizado no quadro com especificações do sistema de aterramento	Art 10.2.3 da NR10 e art 6.4 da NBR 5419/2001	Foto 79 e 80	Em até 180 dias

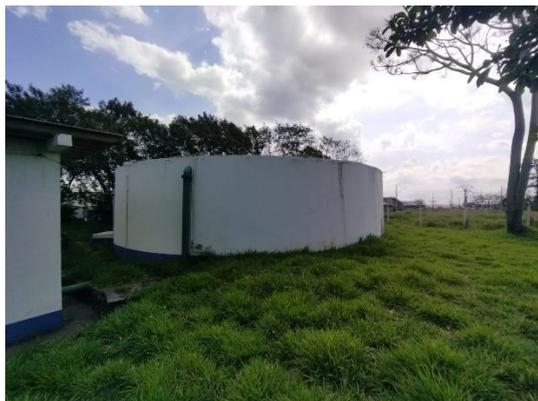
<b>RESERVATÓRIO APOIADO – PRAÇA CENTRAL</b>			
<b>Capacidade 600 m<sup>3</sup></b>			
<b>NÃO CONFORMIDADES</b>	<b>REFERÊNCIA LEGAL</b>	<b>REGISTRO</b>	<b>PRAZO PARA ADEQUAÇÃO</b>
A área não é sinalizada (identificando a finalidade)	Art. 2º da Lei Federal 11.445/07	Foto 85	Em até 180 dias
Existência de vazamentos aparentes	Art. 2º, XI da Lei Federal 11.445/07	Foto 86 e 87	Em até 180 dias
Existência de locais sem guarda-corpos ou escadas ou em situação inadequada	Art. 5.16 da NBR 12217/1994	Foto 85	Imediato
Não há medidor de nível. Não é feito acompanhamento e anotação	Art. 5.15.1 da NBR 12217/1994	-	Imediato
Limpeza e desinfecção não é feita adequadamente	Art. 5.1 da Anbr 15527/2007	Não apresentado	Em até 180 dias

Foto 85: Reservatório Apoiado (600 m<sup>3</sup>).

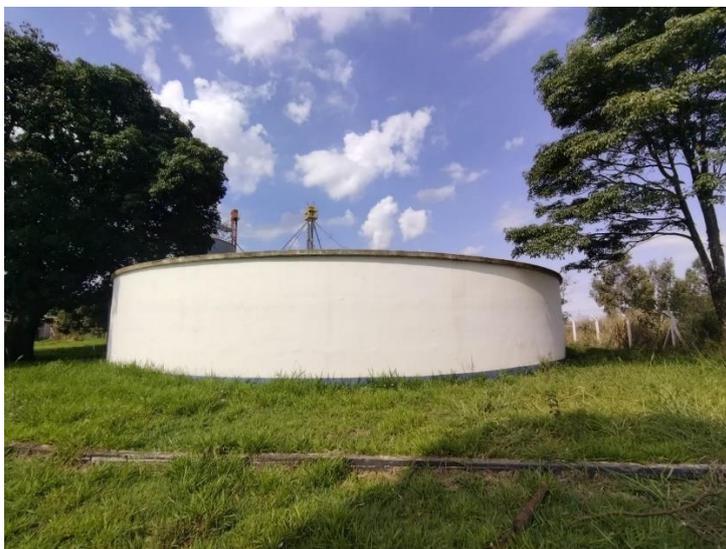
<b>RESERVATÓRIO APOIADO – PRAÇA CENTRAL</b>			
<b>Capacidade 1200 m<sup>3</sup></b>			
<b>NÃO CONFORMIDADES</b>	<b>REFERÊNCIA LEGAL</b>	<b>REGISTRO</b>	<b>PRAZO PARA ADEQUAÇÃO</b>
A área não é sinalizada (identificando a finalidade)	Art. 2º da Lei Federal 11.445/07	Foto 88	Em até 180 dias
Existência de locais sem guarda-corpos ou escadas ou em situação inadequada	Art. 5.16 da NBR 12217/1994	Foto 88	Imediato
Não há medidor de nível. Não é feito acompanhamento e anotação	Art. 5.15.1 da NBR 12217/1994	-	Imediato
Limpeza e desinfecção não é feita adequadamente	Art. 5.1 da Anbr 15527/2007	Não apresentado	Em até 180 dias
Não há macromedição (saída e/ou entrada)	Art. 5.7 da NBR 12217/1994	-	Em até 240 dias

Foto 88: Reservatório apoiado 1200 m<sup>3</sup>.

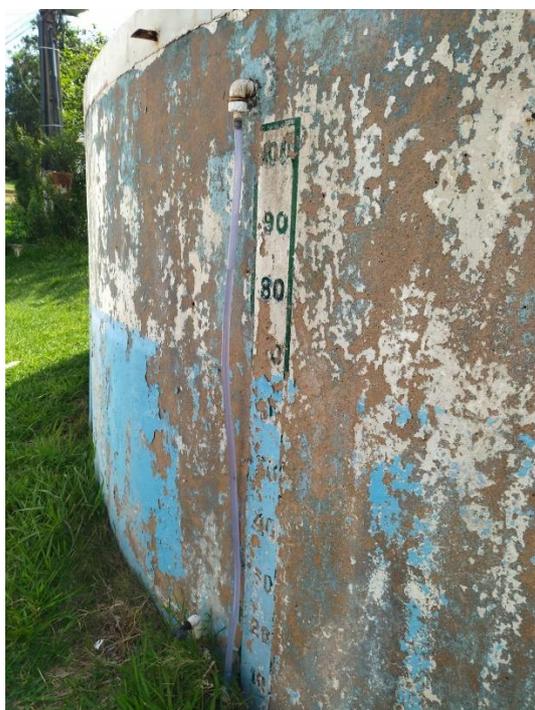
Foto 94: Medidor de nível

Extravasor está inadequado	Art. 5.10 da NBR 12217/1994	Foto 95	Em até 180 dias
Não há medidor de nível. Não é feito acompanhamento e anotação	Art. 5.15.1 da NBR 12217/1994	Foto 94	Imediato
Limpeza e desinfecção não é feita adequadamente	Art. 5.1 da Anbr 15527/2007	Não apresentado	Em até 180 dias
Reservatório não está em boas condições	NBR 12217/1994	-	Em até 180 dias
Não há macromedição (saída e/ou entrada)	Art. 5.7 da NBR 12217/1994	-	Em até 240 dias

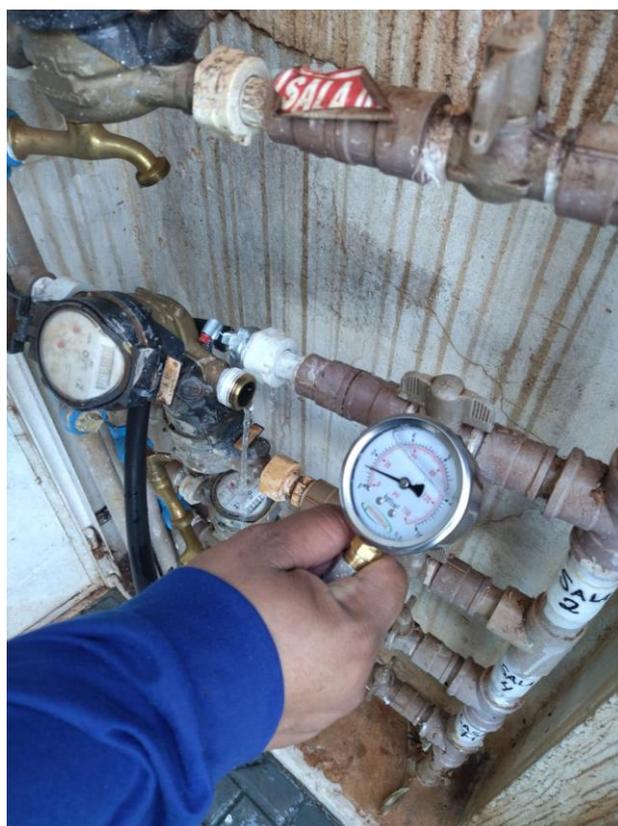
Foto 98: Pressão em rede – Ponto 01 (18 mca).

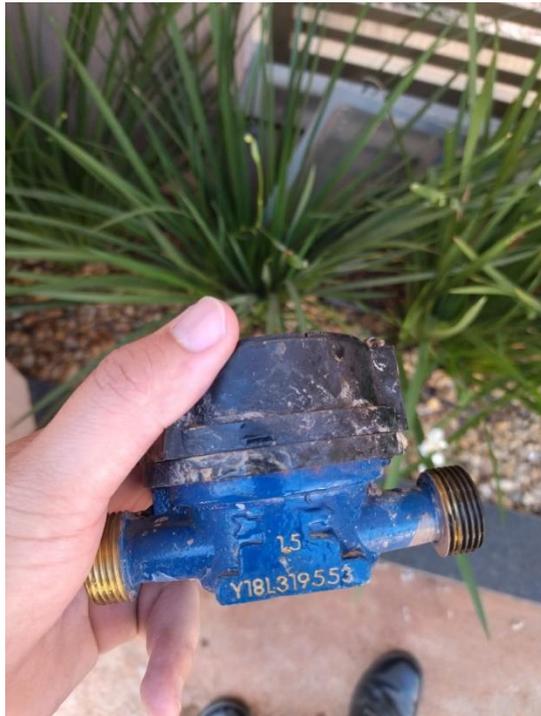
Foto 99: Hidrômetro do ponto 2 (ano de 2018).

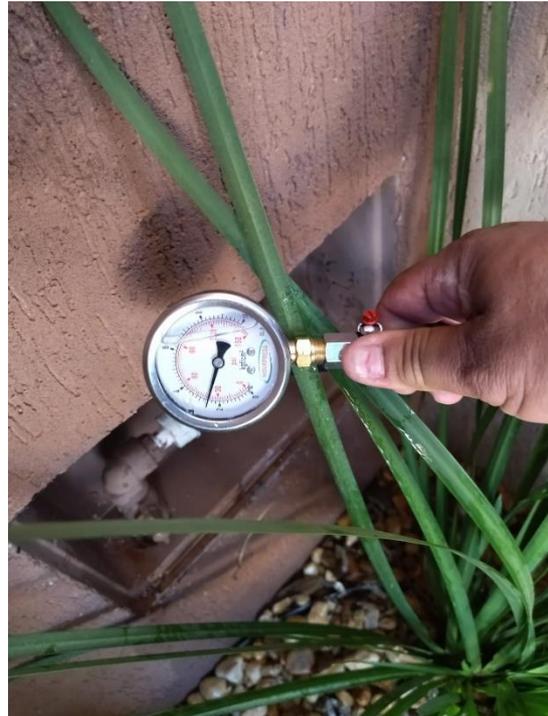
Foto 100: Pressão em rede – Ponto 02 (42 mca).

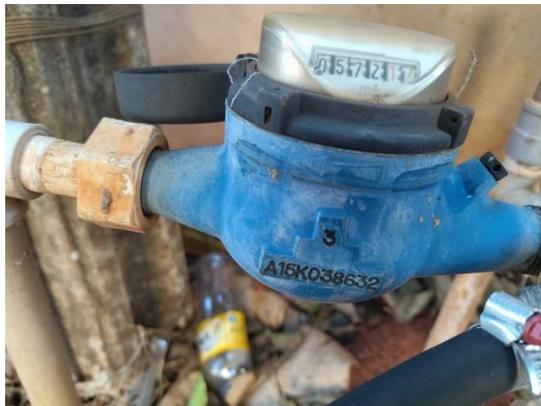
Foto 101: Hidrometro do ponto 3 (ano 2015).

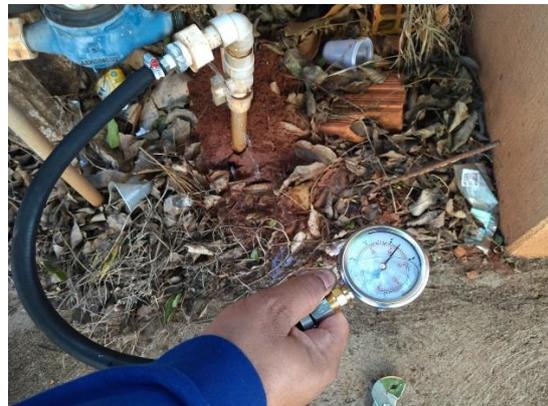
Foto 102: Pressão em rede – Ponto 03 (65 mca).

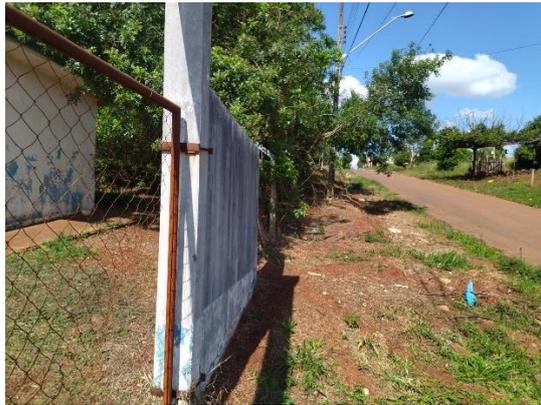
Foto 106: Cercamento inadequado.

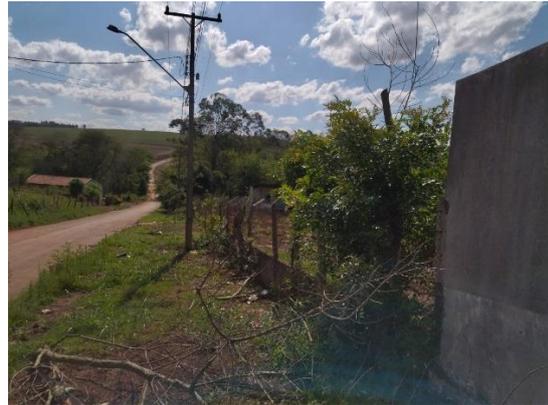
Foto 107: Cercas inadequadas.

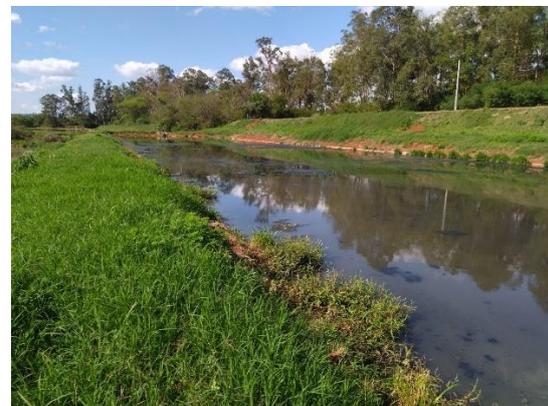
Ausência de manutenção, limpeza, conservação e segurança	Normas e procedimentos técnicos pertinentes	Foto 109	Imediato
<b>GRADEAMENTO</b>			
<b>NÃO CONFORMIDADES</b>	<b>REFERÊNCIA LEGAL</b>	<b>REGISTRO</b>	<b>PRAZO PARA ADEQUAÇÃO</b>
Gradeamento existente não coincide com o do projeto	Art. 6.1.1 da NBR 12209/1992 e art.5.3 da NBR 12208/1992	Não apresentado projeto	Imediato
Não executada regularmente a limpeza do gradeamento	Art. 6.1.1 da NBR 12209/1992 e art.5.3 da NBR 12208/1992	-	Imediato
O gradeamento não se encontra em boas condições	Art. 6.1.1 da NBR 12209/1992 e art.5.3 da NBR 12208/1992	Foto 110	Em até 180 dias
<b>CAIXA DE AREIA</b>			
<b>NÃO CONFORMIDADES</b>	<b>REFERÊNCIA LEGAL</b>	<b>REGISTRO</b>	<b>PRAZO PARA ADEQUAÇÃO</b>
A caixa de areia existente não coincide com a do projeto	NBR 12209/1992	Não apresentado	Imediato
A caixa de areia não se encontra em boas condições	NBR 12209/1992	-	Em até 180 dias

Foto 109: Ausencia de capina.

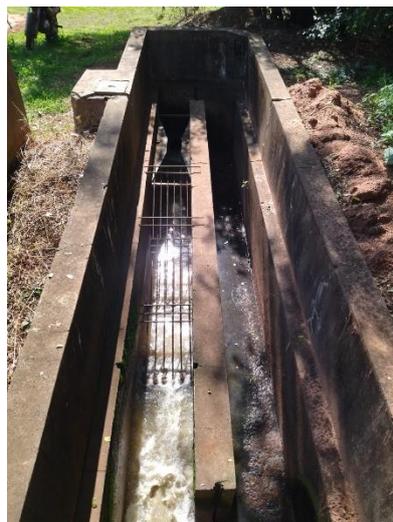
Foto 110: Grades enferrujadas em estado de decomposição.

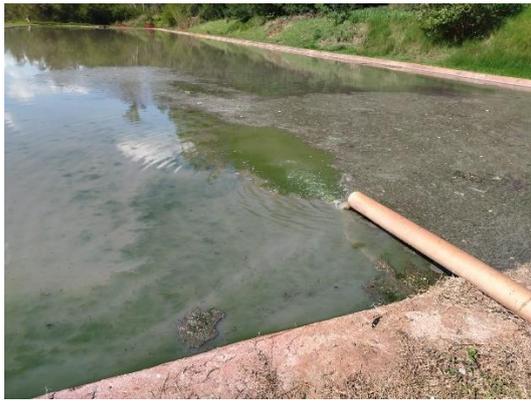
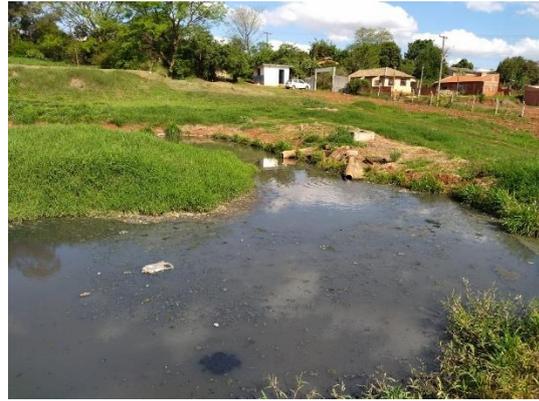
Foto 111: Lagoa Anaerobia 01 (presença de lodo flutuante) Foto 112: Lagoa Anaerobia 02 (Assoreada).

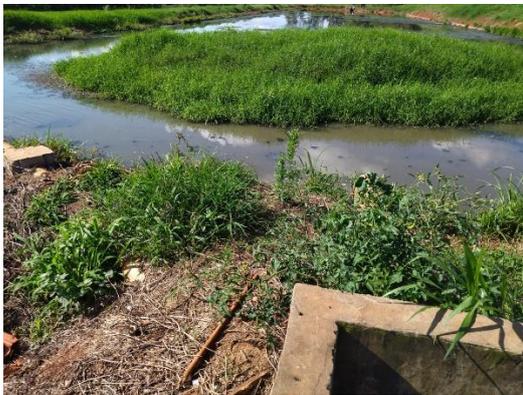
<b>NÃO CONFORMIDADES</b>	<b>REFERÊNCIA LEGAL</b>	<b>REGISTRO</b>	<b>PRAZO PARA ADEQUAÇÃO</b>
O medidor de vazão existente não coincide com o do projeto	NBR 12209/1992	Não apresentado projeto	Imediato
O medidor não se encontra em boas condições	NBR 12209/1992	Não constatado	Em até 180 dias
Inexistência de medidor de vazão na entrada	NBR 12209/1992	Não constatado	Em até 180 dias
Inexistência de medidor de vazão na saída	NBR 12209/1992	Não constatado	Em até 180 dias
Sem controle das vazões medidas (frequência)	NBR 12209/1992	Não apresentado	Imediato
<b>LAGOA ANAERÓBIA</b>			
<b>NÃO CONFORMIDADES</b>	<b>REFERÊNCIA LEGAL</b>	<b>REGISTRO</b>	<b>PRAZO PARA ADEQUAÇÃO</b>
A lagoa anaeróbia existente não coincide com a do projeto	NBR 12209/1992	Não apresentado projeto	Imediato
Levantamento de lodo na lagoa ou manchas na superfície	NBR 12209/1992	Foto 111 e 112	Em até 180 dias
Há vegetais em contato com a água	Normas e procedimentos técnicos pertinentes	Foto 113	Imediato

Foto 113: Presença de vegetais (Anaerobia 02). Foto 114: Falta de manutenção e remoção de lodo.

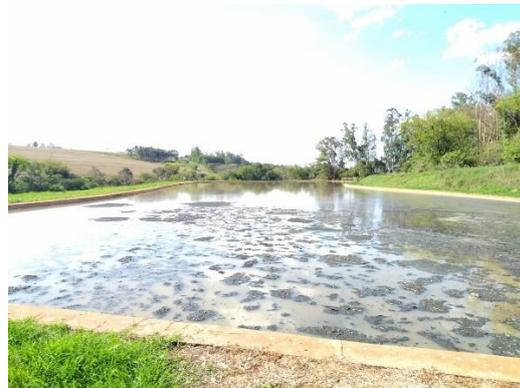
Há presença de aves e insetos	Normas e procedimentos técnicos pertinentes	-	Em até 180 dias
A lagoa não se encontra em boas condições	NBR 12209/1992	Foto 114	Em até 180 dias
<b>LAGOA FACULTATIVA</b>
